Réhabilitation des Salines Royales de DIEUZE

Diagnostic géotechnique

RAPPORT D'ETUDE M98.361 du 5/03/1999

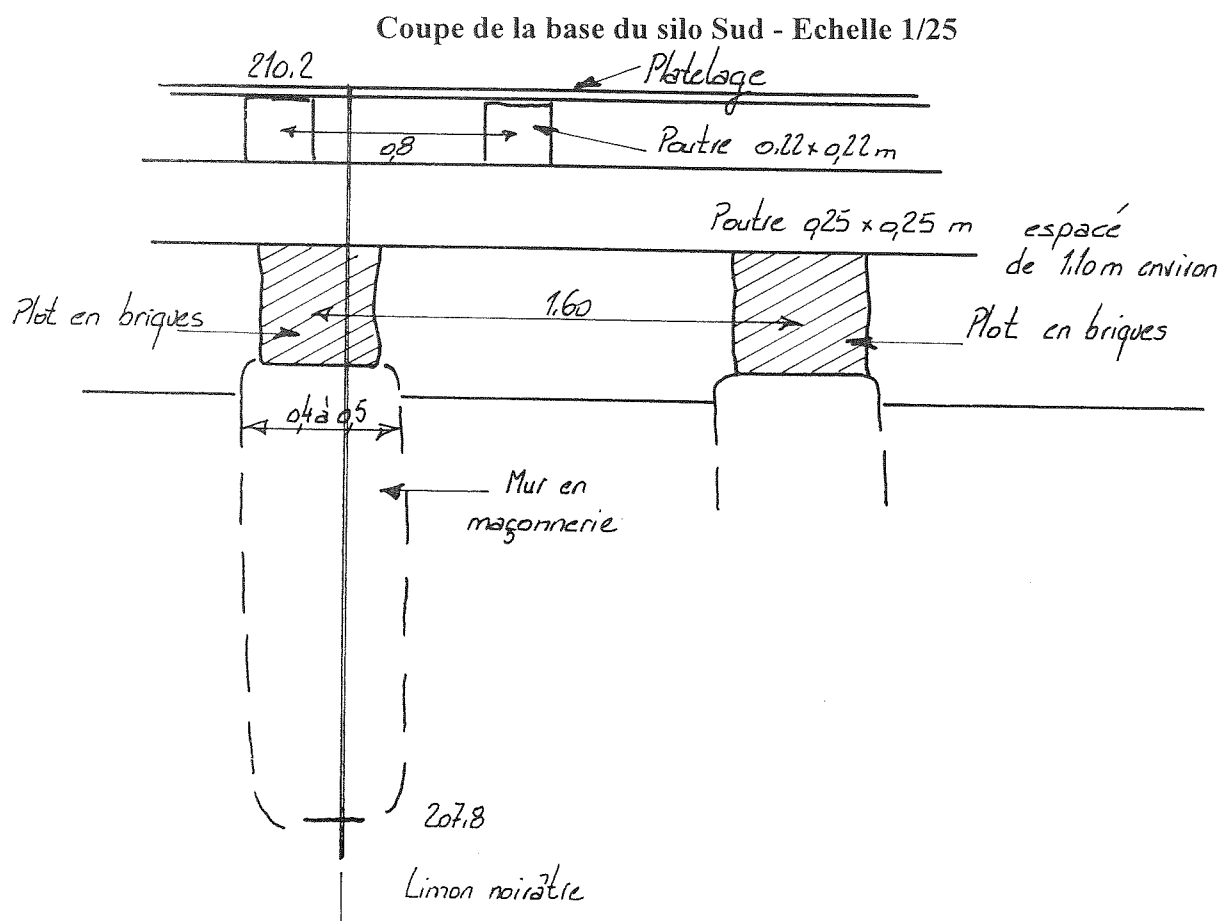
Sous le platelage apparaît la configuration suivante :

Les dimensions des poutres et leur espacement peuvent varier sensiblement suivant les emplacements.

Le sondage ER1 réalisé à partir du platelage du silo Sud a montré que les murs situés sous le platelage sont fondés moins profondément que les murs périphériques (cote 207,8 au lieu de 206,35 à 206,7).

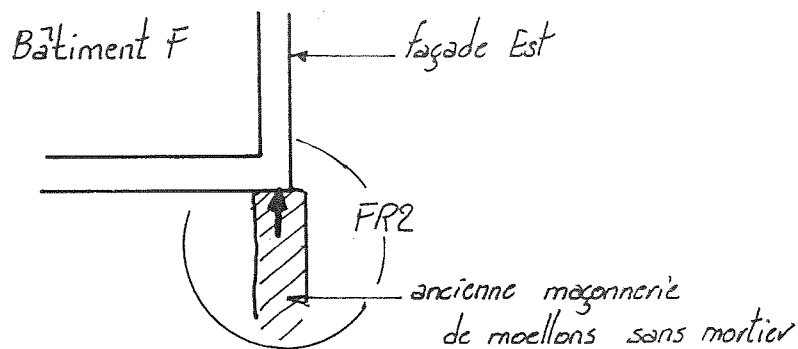
Toutefois en FR1 et FR2, il apparaît que le mur est fondé sur une maçonnerie plus ancienne descendant jusque vers les cotes 205,2 à 205,75. Elle a d'ailleurs été reconnue par le sondage à la pelle FP1. Cette maçonnerie ancienne s'apparente à un amas de blocs sans mortier.

Elle suit l'axe de la façade Est du bâtiment et se prolonge en direction du Sud (voir schéma ci-dessous).

Il pourrait s'agir de la fondation de fortifications médiévales dont les anciens plans font mention.

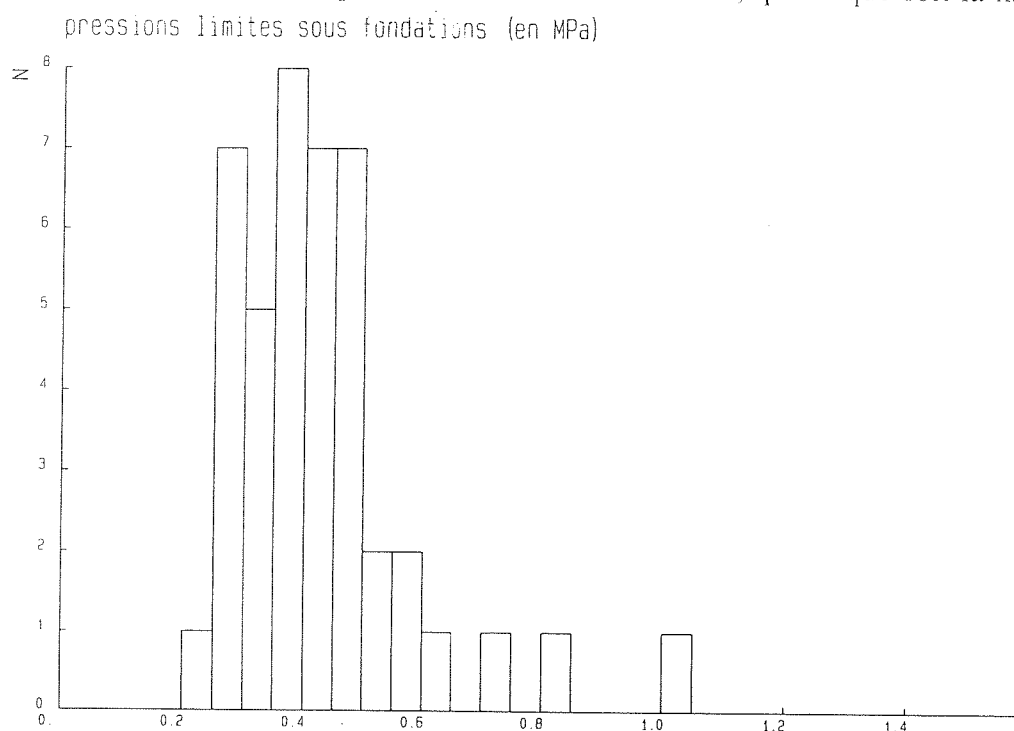
Le diagramme ci-après met en évidence les pressions limites mesurées entre 0,5 et 3,5 m sous le niveau d'assise des fondations pour l'ensemble des bâtiments, quelle que soit la nature du sol.

On observe que la pression limite varie généralement entre 0,25 et 0,6 MPa. La moyenne des mesures est 0,46 MPa ; l'écart type est 0,23 MPa.
