Aménagement des Salines Royales de Dieuze

BATIMENT " F "
" LA CASERNE "

Diagnostic Structure

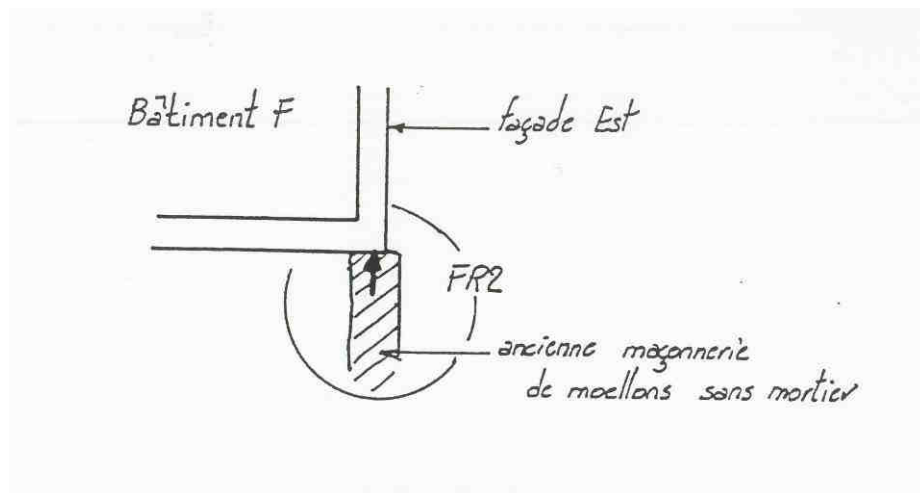
Toutefois en FR1 et FR2, il apparaît que le mur est fondé sur une maçonnerie plus ancienne descendant jusque vers les cotes 205,2 à 205,75. Elle a d'ailleurs été reconnue par le sondage à la pelle FP1. Cette maçonnerie ancienne s'apparente à un amas de blocs sans mortier.

Elle suit l'axe de la façade Est du bâtiment et se prolonge en direction du Sud (voir schéma ci-dessous).

Il pourrait s'agir de la fondation de fortifications médiévales dont les anciens plans font mention.

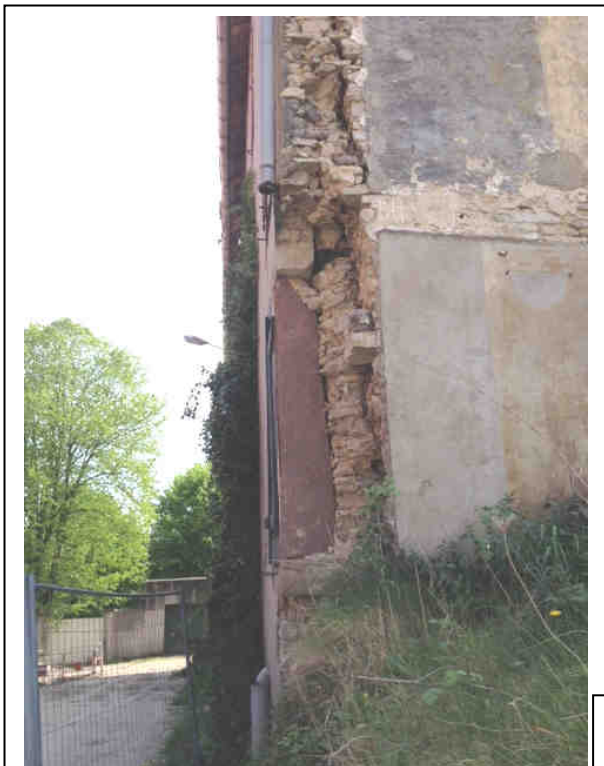
Photo n°01

La façade Nord-Est, côté Délivrance a subi une dégradation évolutive dans le temps : apparition de fissures nouvelles....

L'angle façade Nord-Est/Pignon Nord est fracturé, avec pertes de moellons.
