# DOSSIER DE DIAGNOSTICS TECHNIQUES

**Référence : 1049 - 12.11.24**

Bien : Bâtiment  
Adresse : avenue des Loges  
78100 SAINT-GERMAIN-EN-LAYE  
Numéro de lot :  
Référence Cadastre : NC

## Pré-Rapport de mission de repérage des matériaux et produits contenant de l'amiante avant réalisation de travaux

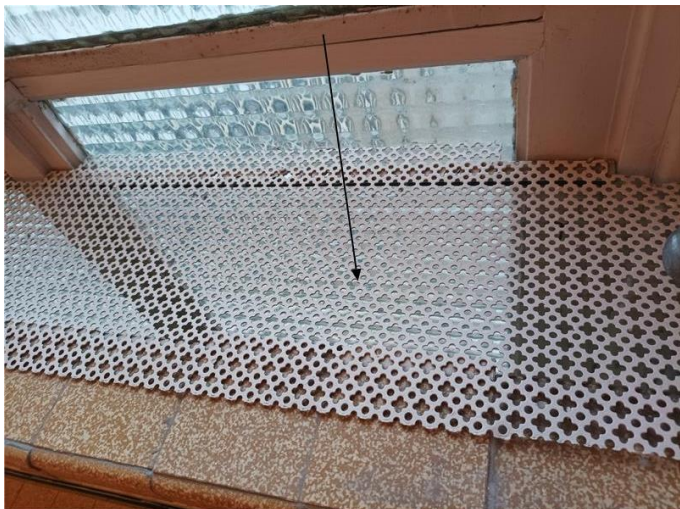
Liste des parties d'immeubles, des locaux et parties de locaux non visités	Motif de l'inaccessibilité ou de l'absence de visite
<p>Allèges de fenêtres Mur D (Sanitaire)</p>

<p>Pas d'accès intérieur/extérieur trouvé Sans destruction.</p>

Le donneur d'ordre doit faire réaliser des investigations approfondies ou mettre en œuvre des moyens d'accès spécifiques.
