## **Rénovation du dortoir Nicole à la Maison d'éducation de la Légion d'Honneur**

### **Constat visuel structure**

Juillet 2025

Maîtres d'Ouvrage : **Grande Chancellerie de la Légion d'Honneur**

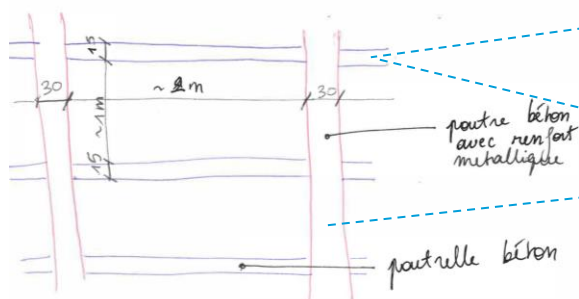
Plan schématique du principe structurel sous sanitaires

La structure existante du plancher du dortoir Nicole repose sur un système de poutres en béton avec des renforts de poutre métalliques, tel que présenté sur le croquis ci-dessous.

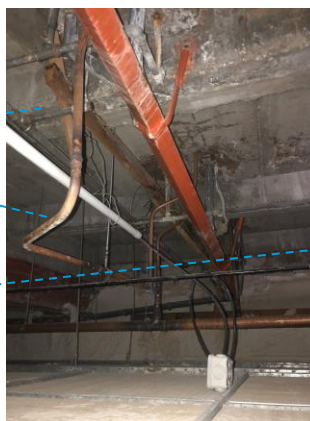
Poutre béton  
(ht estimée = 15x15cm)

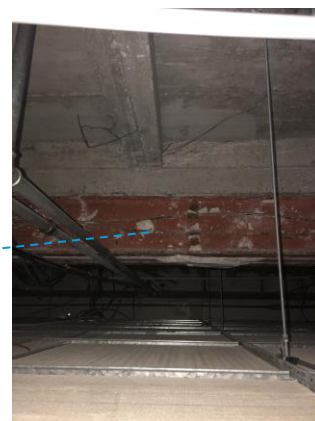
Poutre béton (ht estimée 50x30cm)  
Renfort de 3 poutres IPN assemblées  
en sous-face avec tirant métallique (ht  
estimée 30cm)

La portion structurelle observée nous semble en bon état. Aucune fissure ou dégradation des planchers n'a été constaté. Nous observons des taches d'humidité et de rouille ponctuelles liées à un défaut d'étanchéité des planchers localisé dans les zones humides. Mais cela ne nous semble pas affecter la structure et la portance du plancher, au vu des renforts métalliques déjà mis en œuvre sous la structure béton.

La réalisation d'un diagnostic plomb avant travaux sur les poutres IPN métalliques sera à réaliser par la MOA, en vue de la mise en œuvre d'une protection contre la corrosion des renforts métalliques type peinture anti-rouille (que nous décrirons dans le DCE, au lot gros-œuvre).

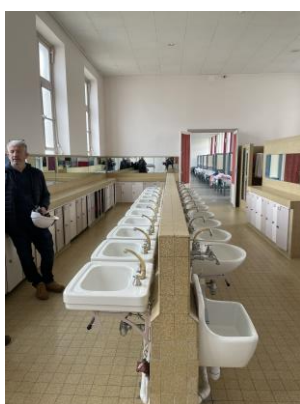
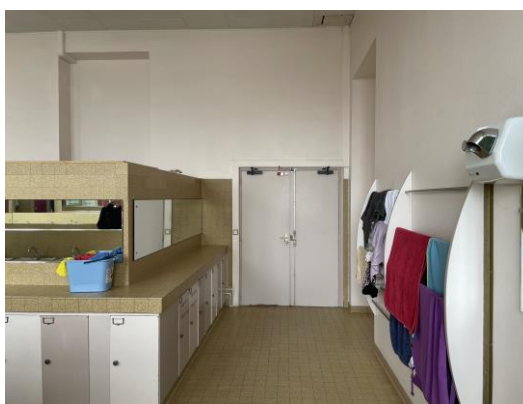
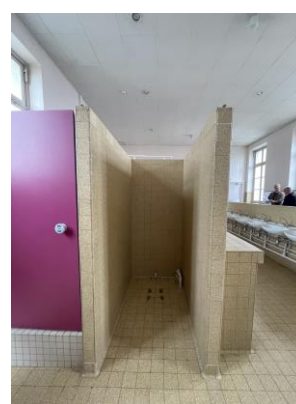
L'ensemble des sanitaires existants, inclus carrelage au sol, faïence murale, cloisons, équipements, sera prévu en démolition. Le mobilier existant est de nature masse :

- Paillasse casiers maçonnés,
- Bacs de douche maçonnés et carrelés,

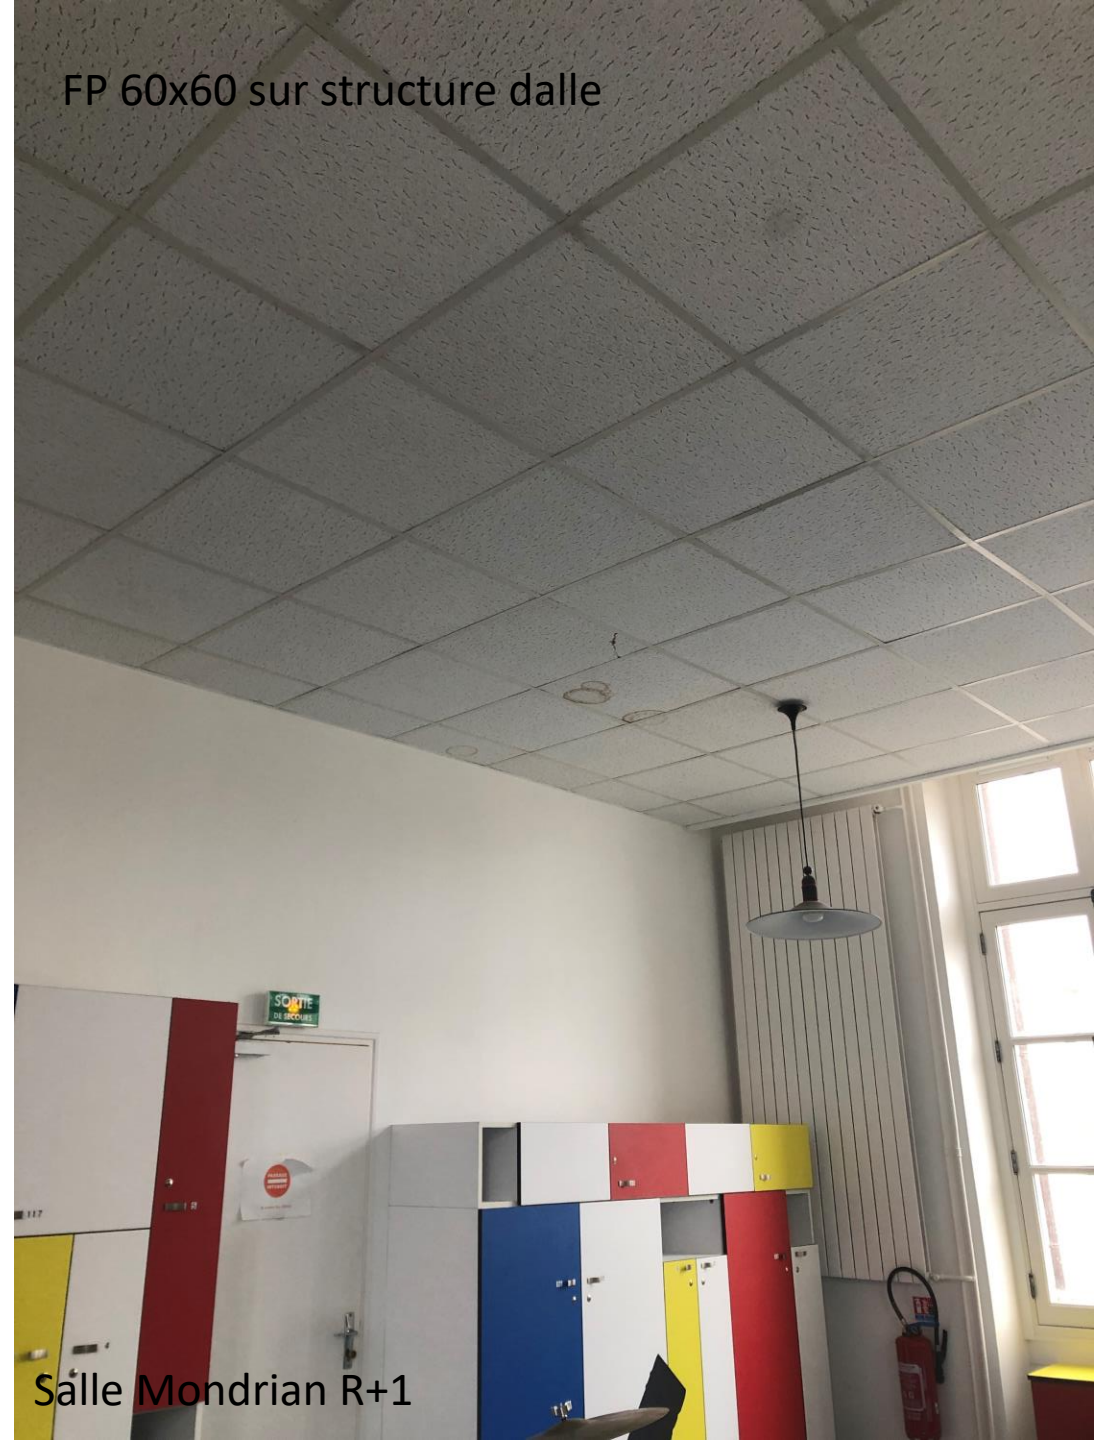
FP 60x60 sur structure dalle
