# Rapport de repérage amiante avant réalisation de travaux dans un immeuble bâti

Rapport N° : 26168675/S1/1/AM-RTV\_V1

Réhabilitation et réaménagement du Tribunal de Proximité d'Orange P263 - APS réalisé le 03/03/2025 par ICOS architecture

### TRIBUNAL DE PROXIMITE D ORANGE

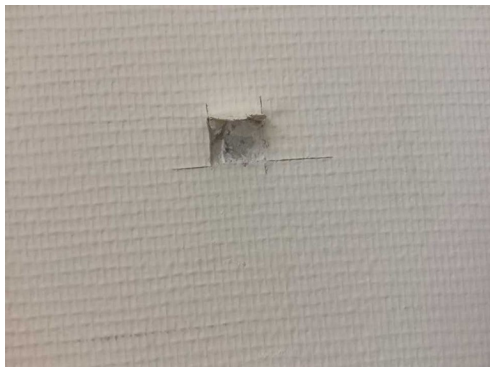
P11	ZPSO 6
RDC -> Local 05

Murs et cloisons maçonnées "en dur" -> Enduits lissés, projetés ou talochés

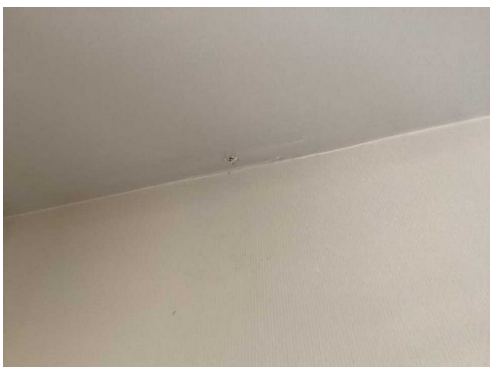
P13	ZPSO 7
RDC -> Local 05

Cloisons (légères et préfabriquées) -> Bandes calicot   Enduits de jointoiement des plaques de plâtre

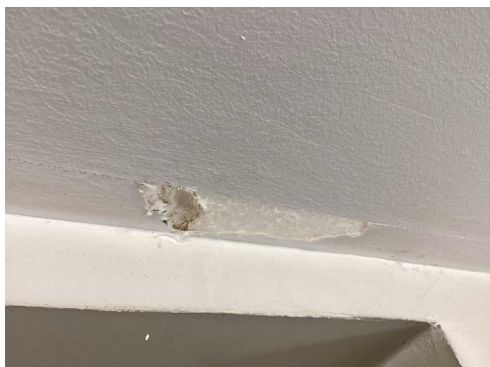
P12	ZPSO 7
RDC -> Local 06

Cloisons (légères et préfabriquées) -> Bandes calicot   Enduits de jointoiement des plaques de plâtre

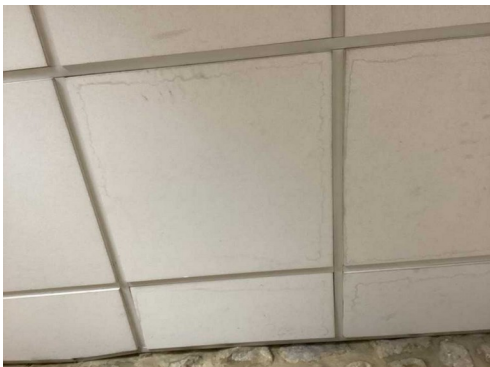
P7	ZPSO 4
RDC -> Local 09

Faux plafonds -> Panneaux (Liste A)

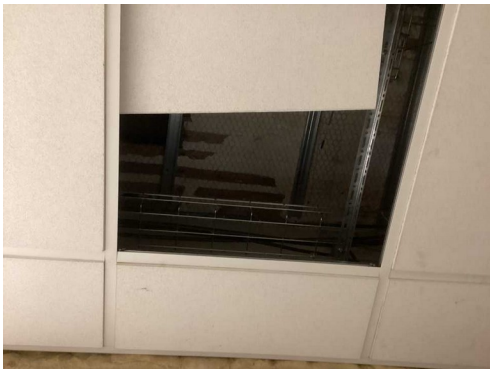
P9	ZPSO 5
RDC -> Local 09

Plafonds -> Enduits lissés, projetés ou talochés

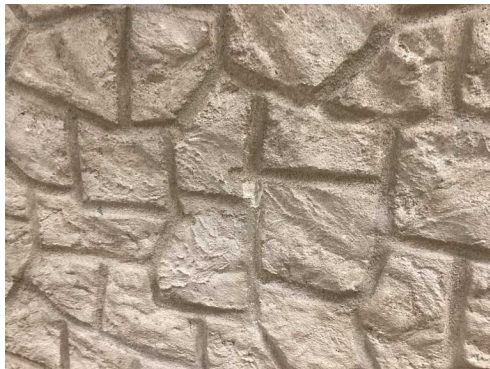
P5	ZPSO 3
RDC -> Local 09

Murs et cloisons maçonnées "en dur" -> Joints d'assemblage

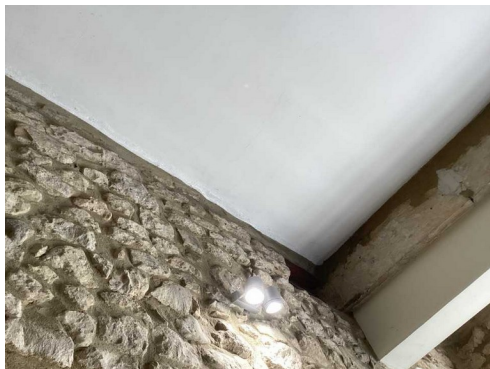
P15	ZPSO 8
RDC -> Local 16

Plafonds -> Enduits lissés, projetés ou talochés

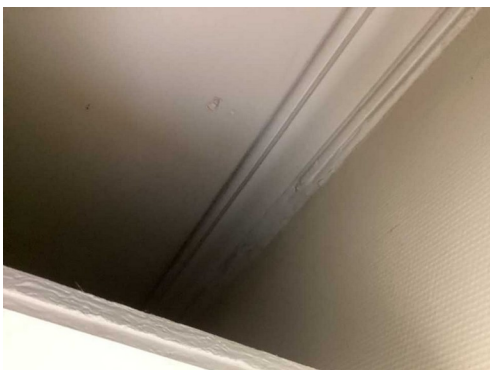
P14	ZPSO 8
RDC -> Local 17

Plafonds -> Enduits lissés, projetés ou talochés

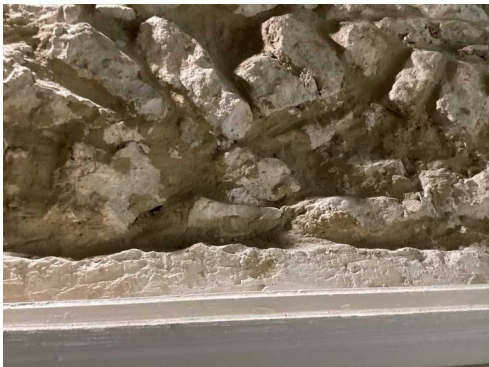
P39	ZPSO 21
R+1 -> Local 01

Murs et cloisons maçonnées "en dur" -> Joints d'assemblage

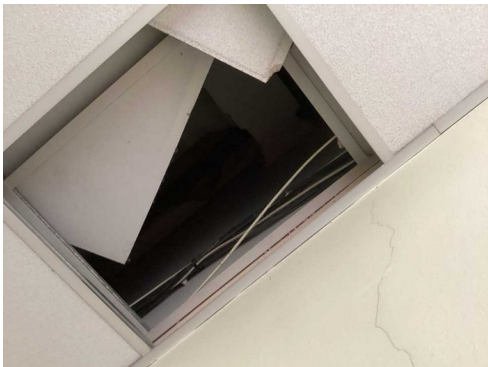
P40	ZPSO 22
R+1 -> Local 02

Plafonds -> Enduits lissés, projetés ou talochés

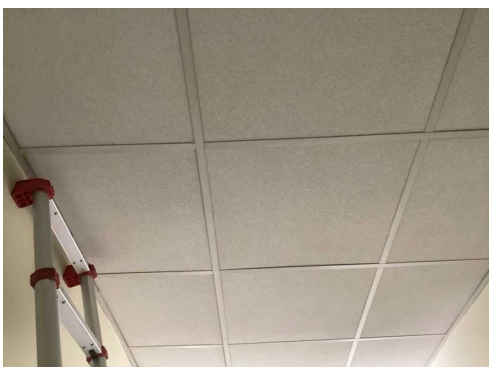
P42	ZPSO 23
R+1 -> Local 02

Faux plafonds -> Panneaux (Liste A)

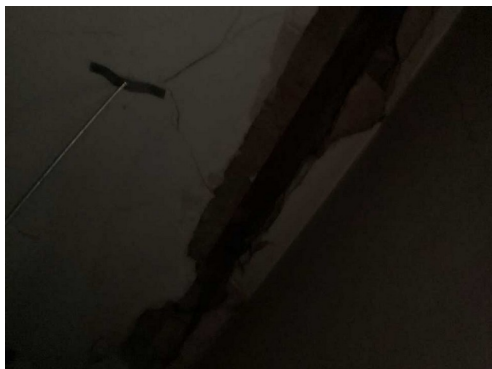
P41	ZPSO 22
R+1 -> Local 04

Plafonds -> Enduits lissés, projetés ou talochés

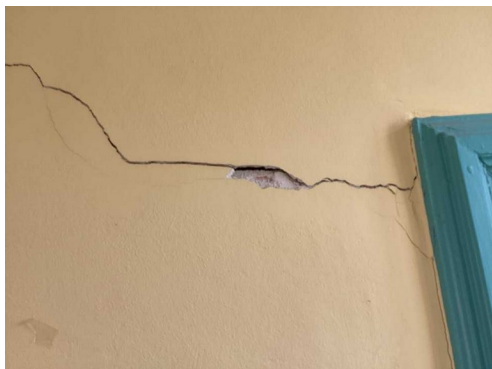
P46	ZPSO 25
R+1 -> Local 04

Murs et cloisons maçonnées "en dur" -> Enduits lissés, projetés ou talochés

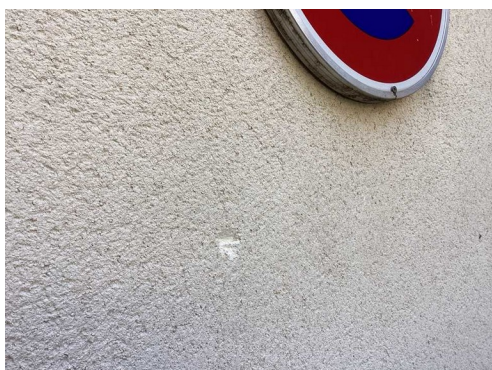
P2	ZPSO 1
EXTERIEUR RDC - Façades

Façades lourdes y compris poteaux -> Enduits extérieurs projetés, lissés ou talochés, crépis extérieurs

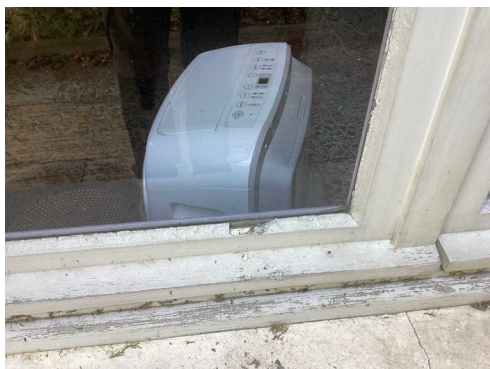
P19	ZPSO 11
EXTERIEUR RDC - Façades

Menuiseries extérieures -> Joints de mastic de vitrage

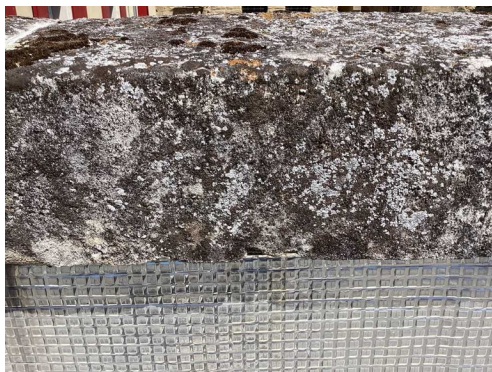
P28	ZPSO 16
EXTERIEUR R+2 -> Toit Terrasse

Eléments associés à la toiture -> Eléments complémentaires de toiture

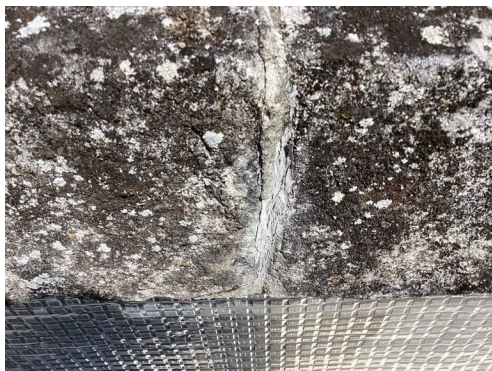
P30	ZPSO 17
EXTERIEUR R+2 -> Toit Terrasse

Eléments associés à la toiture -> Joints de dilatation

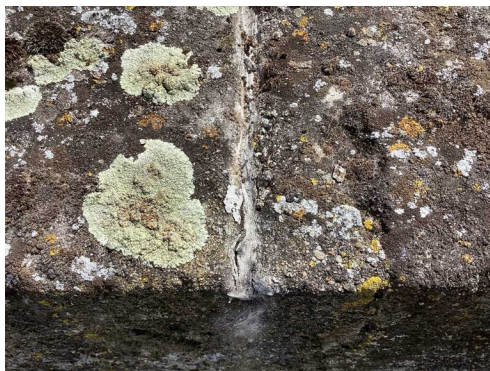
P31	ZPSO 17
EXTERIEUR R+2 -> Toit Terrasse

Eléments associés à la toiture -> Joints de dilatation

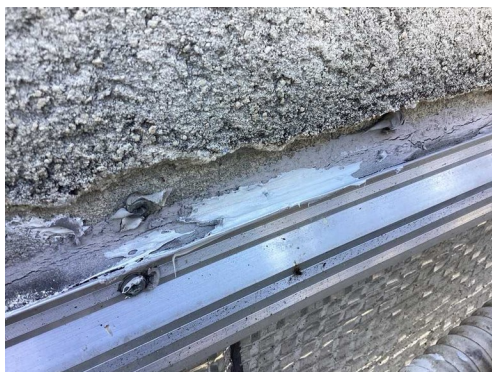
P32	ZPSO 18
EXTERIEUR R+2 -> Toit Terrasse

Eléments associés à la toiture -> Solins

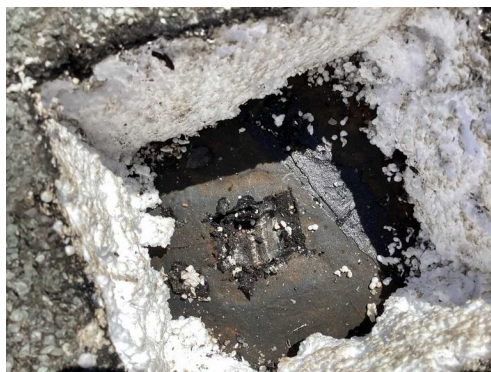
P24	ZPSO 14
EXTERIEUR R+2 -> Toit Terrasse

Etanchéité de toiture terrasse -> Produits d'accrochage

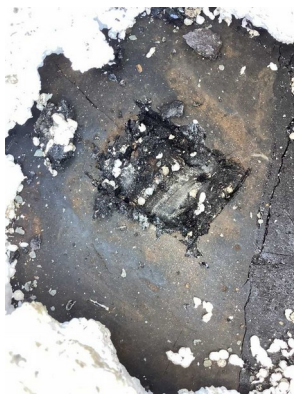
P25	ZPSO 14
EXTERIEUR R+2 -> Toit Terrasse

Etanchéité de toiture terrasse -> Produits d'accrochage

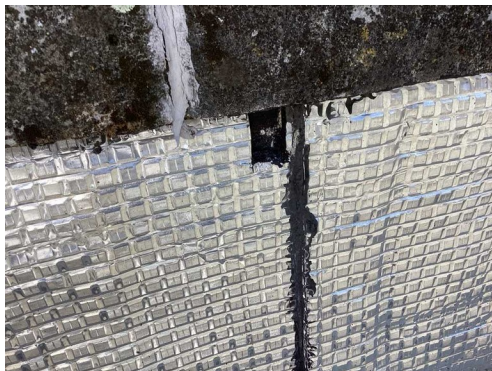
P27	ZPSO 15
EXTERIEUR R+2 -> Toit Terrasse

Etanchéité de toiture terrasse -> Revêtements bitumineux relevés

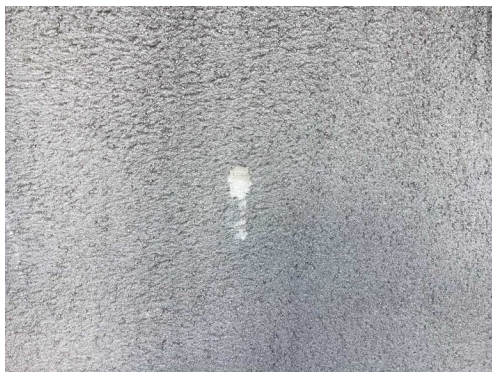
P34	ZPSO 19
EXTERIEUR R+2 -> Toit Terrasse

Façades lourdes y compris poteaux -> Enduits extérieurs projetés, lissés ou talochés, crépis extérieurs

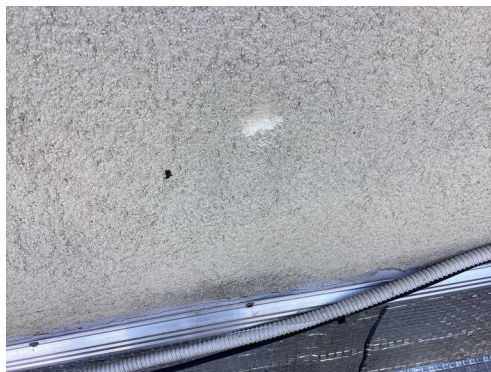
P35	ZPSO 19
EXTERIEUR R+2 -> Toit Terrasse

Façades lourdes y compris poteaux -> Enduits extérieurs projetés, lissés ou talochés, crépis extérieurs

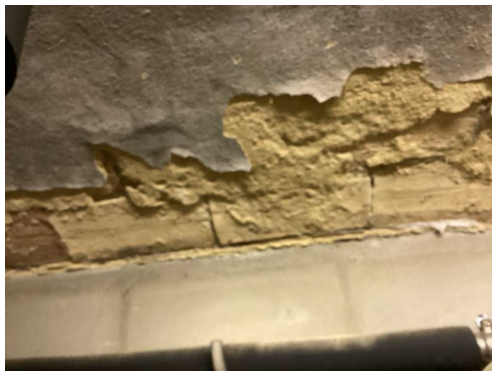
P49	ZPSO 28
Sous sol chaufferie

Plafonds -> Enduits lissés, projetés ou talochés

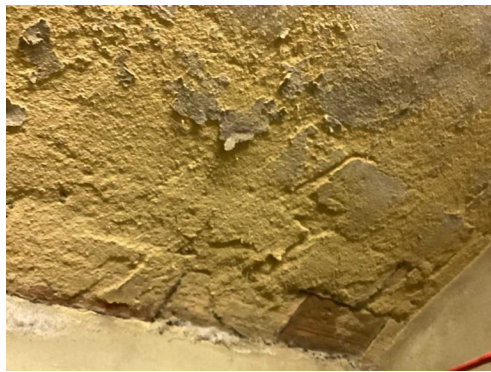
P50	ZPSO 28
Sous sol chaufferie

Plafonds -> Enduits lissés, projetés ou talochés

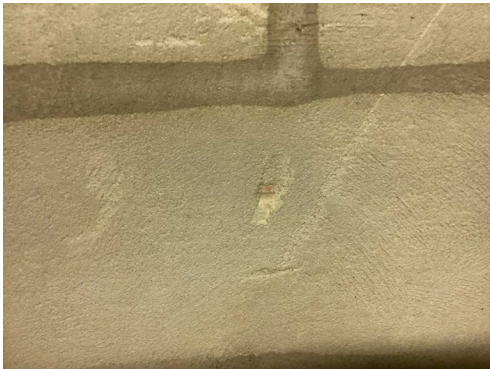
P47	ZPSO 27
Sous sol chaufferie

Murs et cloisons maçonnées "en dur" -> Enduits lissés, projetés ou talochés

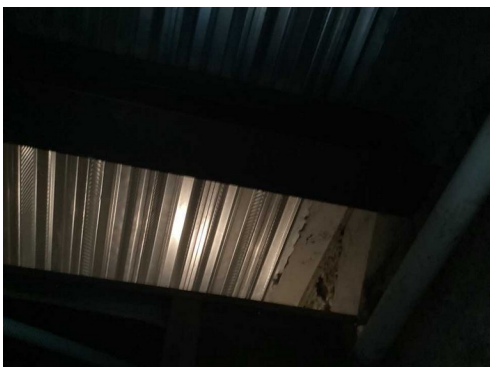
S2	ZPSO 26
R+1 -> Local 11

Plafonds -> Panneaux vissés (Liste B)

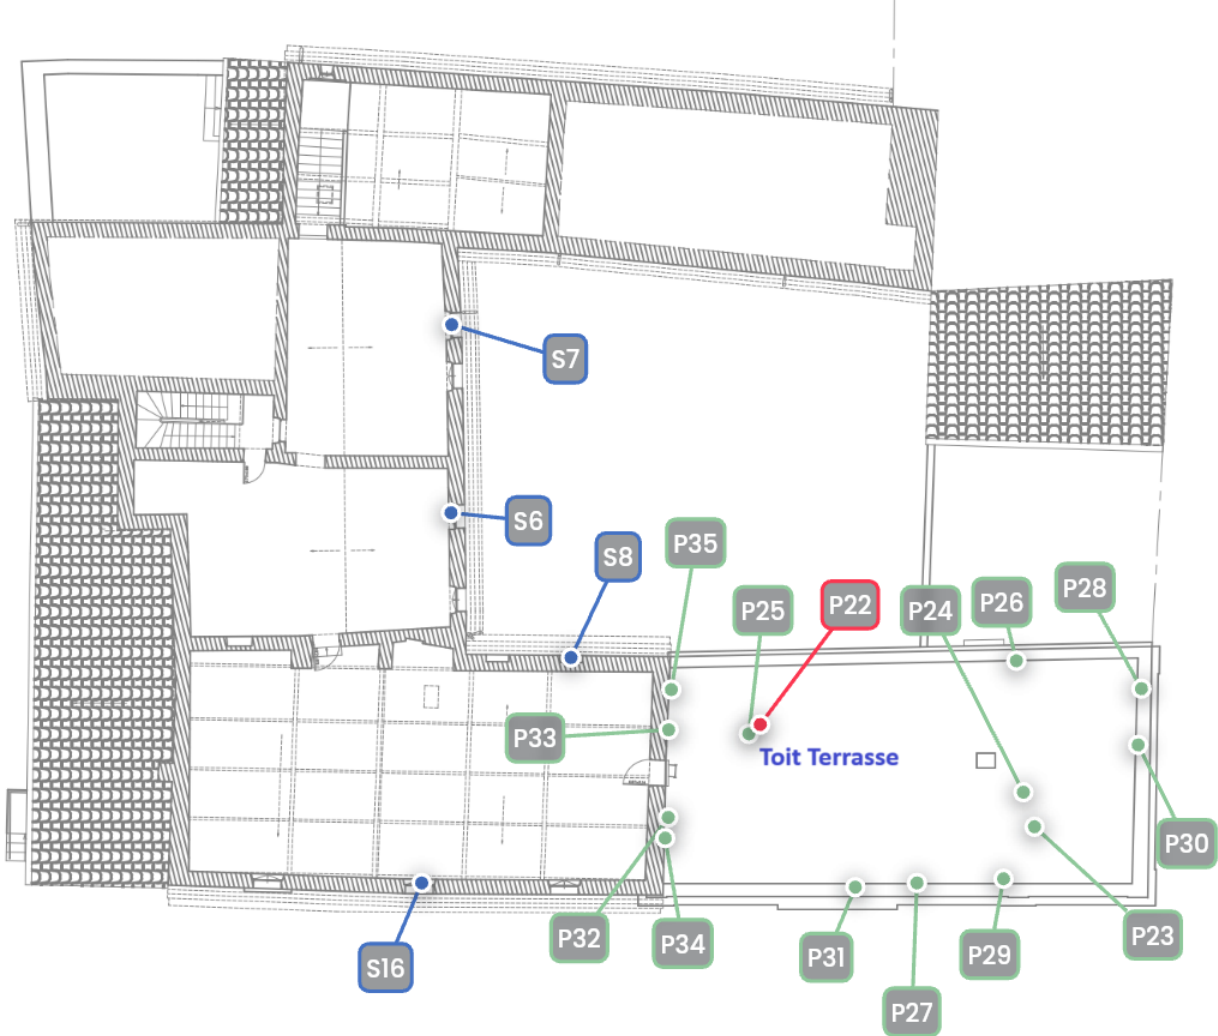
PLANCHE DE REPERAGE TECHNIQUE		
La planche de repérage est indissociable du rapport		
ADRESSE	TRIBUNAL DE PROXIMITE D ORANGE RUE DE TOURRE 84100 ORANGE	
Localisation  EXTERIEUR R+2	Date visite	Du 14/05/2025 au 16/05/2025
	Auteur	Gerald BRASSAC
	N° dossier	26168675/S1/1
	Planche	6 / 7
	Indice	1

La contre-analyse N° IT042505-11821/m1 du 26/05/2025 sur l'échantillon P22 n'a pas détecté de présence d'amiante car la teneur en fibres d'amiante est inférieure à la limite de détection (0,1% en masse). Par conséquent, et bien que la présence d'amiante soit avérée, le composant « Matériau bitumineux noir avec gravillons avec couche en toile et poussières » n'est pas un produit contenant de l'amiante au sens de la norme NF ISO 22262-1 (teneur < 0,1% en masse) ; les traces d'amiante retrouvées sur l'échantillon sont le résultat d'une pollution. En cas de travaux, celui-ci devra être traité en sous-section 4 même en cas de retrait total.

Traces d'amiante, amiante résiduel, contamination par de l'amiante				
N° Prélèvement	Localisation	Ouvrage	Partie d'ouvrage	Description
22	EXTERIEUR R+2 -> Toit Terrasse	Etanchéité de toiture terrasse	Revêtements bitumineux parties planes	Lés Vert

P22 = présence de traces d'amiante par pollution
