UGA
BATIMENT JEAN ROGET
Facultés de Médecine et de Pharmacie
Domaine de La Merci
38700 La Tronche

RENOVATION THERMIQUE

DIAGNOSTIC DE STRUCTURE

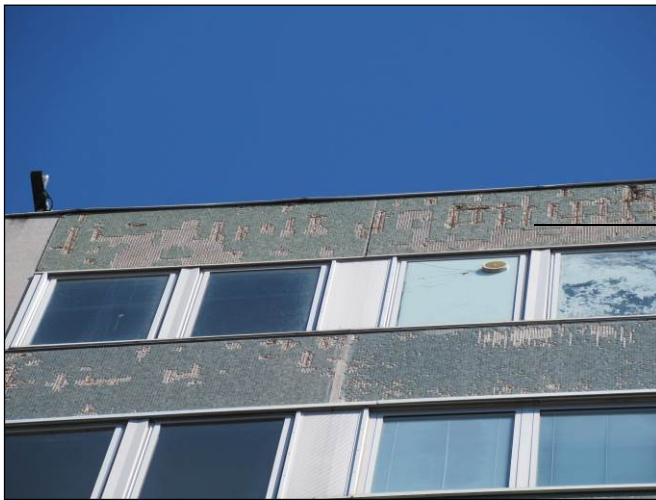
- **La structure béton armé du bâtiment ne présente pas de désordres majeurs.**
- **Seuls des désordres superficiels d'éclatement du béton par défaut d'enrobage des aciers sont apparents sur les panneaux préfabriqués : allèges et acrotères.**
Cela n'est pas préjudiciable à leur solidité, en l'état actuel.
Ils devront cependant être repris par :
 - piquage du béton dégradé,
 - passivation des aciers,
 - et reconstitution de la section de béton avec un mortier fibré de réparation à haute résistance et à retrait compensé.

Acrotère avec aciers apparents.

- Les seuls désordres observés sur le bâtiment, sont une altération de surface du béton d'enrobage des aciers des allèges et des acrotères préfabriquées en façades. Cela peut être repris par piquage du béton altéré, passivation des aciers et reconstitution de la section de béton avec un mortier fibré de réparation.

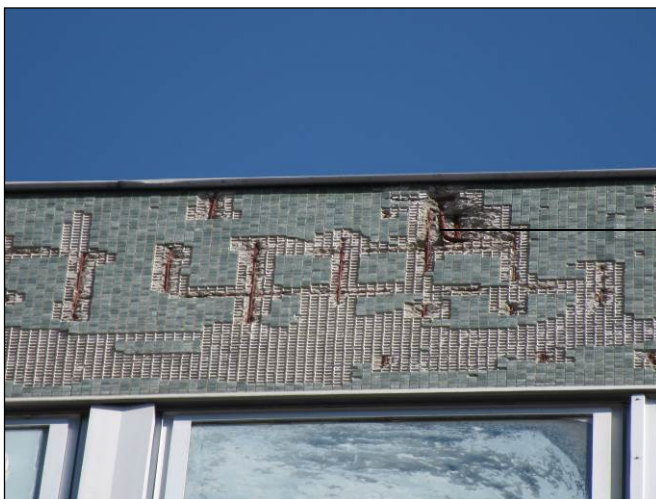
Eclats du béton d'enrobage.

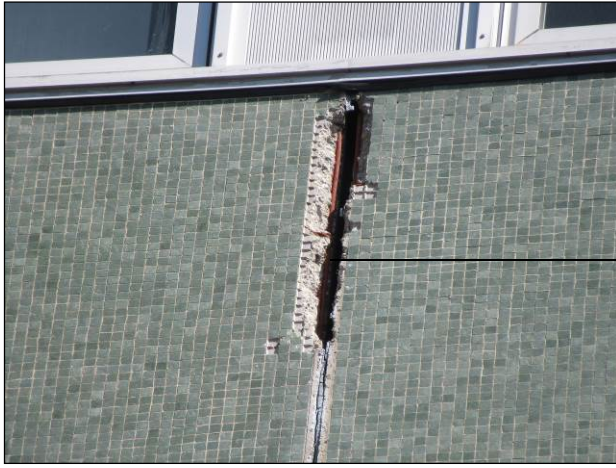
Béton dégradé en bords de panneaux.

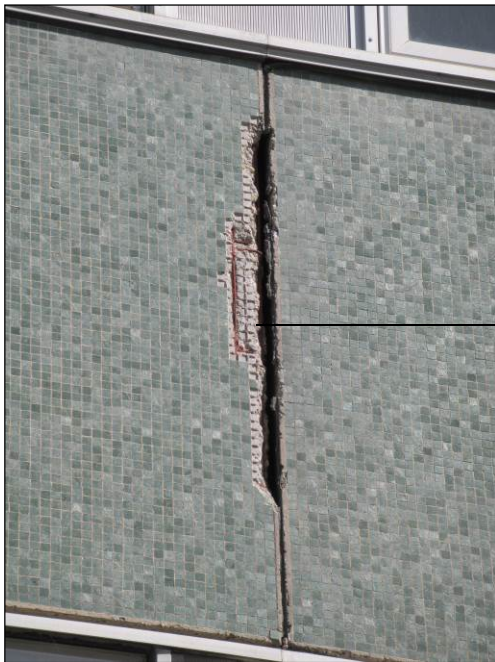
Dégradation au droit des becquets, de faible épaisseur, passant devant les têtes des poteaux.

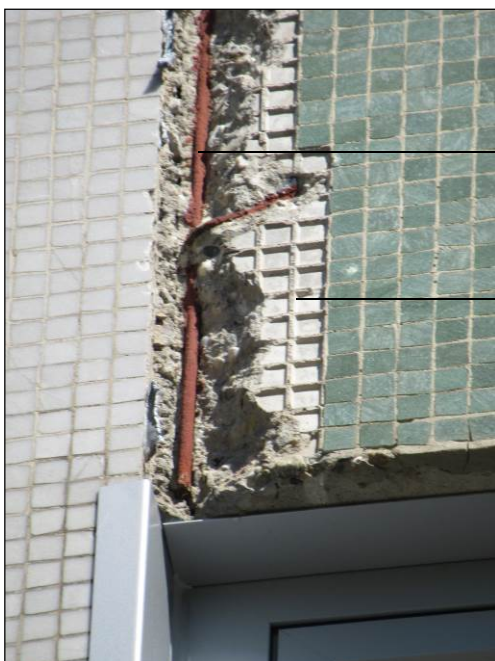
Altération de surface.

Décollement de la mosaïque.

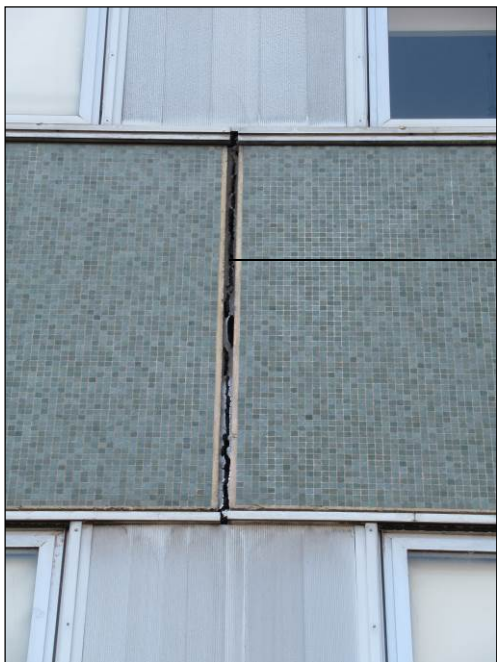
- Les joints d'étanchéité au droit des joints de dilatation sont altérés.

Joint d'étanchéité dégradé.

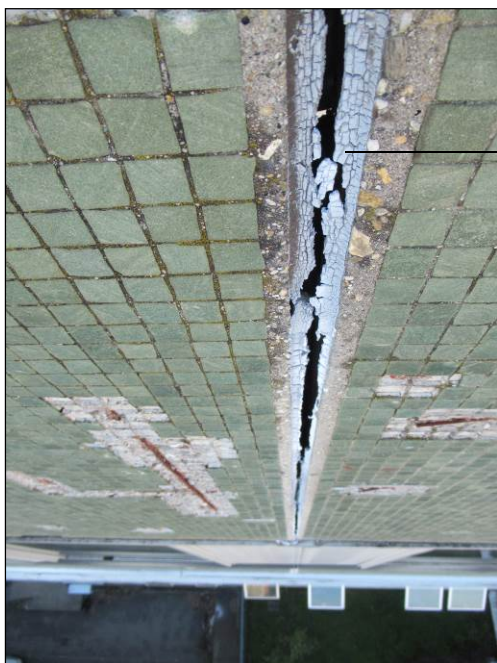
Joint altéré.
