Rapport de mission de repérage des matériaux et produits contenant de l'amiante avant réalisation de travaux

Opération de rénovation de l'étanchéité de la toiture terrasse

Numéro de rapport	CNRS DELEGATION REGIONALE LR 67532 A
Propriétaire	CNRS DELEGATION REGIONALE LR
Donneur d'ordre	CNRS DELEGATION REGIONALE LR
Adresse de l'immeuble	1919 route de Mende 34294 MONTPELLIER CEDEX
Bâtiment ou installation	Bureaux
Date de la commande	26/12/2023
La ou le(s) date(s) d'exécution du repérage	04/01/2024
Date d'émission du rapport de repérage	15/01/2024
Référence du programme de travaux défini par le donneur d'ordre

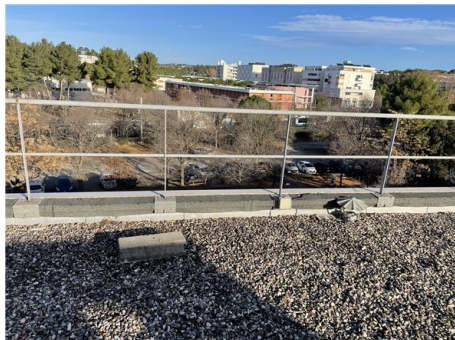
ANNEXE : Fiches d'identification et de cotation
PRELEVEMENT : P001
Emplacement

Nom du client	Numéro de dossier	Localisation
CNRS DELEGATION REGIONALE LR	CNRS DELEGATION REGIONALE LR 67532	Toiture Etanchéité n°1 - Acrotère
Nom de l'opérateur	Date de prélèvement	Matériau
BALDY Bruno	04/01/2024	Bitume
Résultat amiante		
absence d'amiante

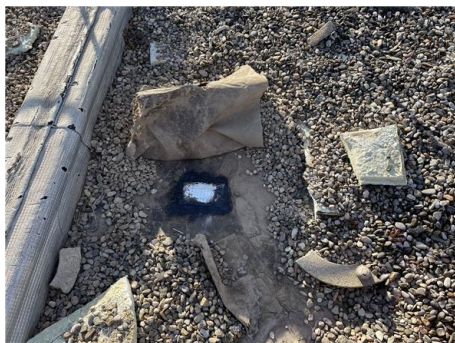
PRELEVEMENT : P002
Emplacement

Nom du client	Numéro de dossier	Localisation
CNRS DELEGATION REGIONALE LR	CNRS DELEGATION REGIONALE LR 67532	Toiture Etanchéité n°2 - Toiture
Nom de l'opérateur	Date de prélèvement	Matériau
BALDY Bruno	04/01/2024	Bitume + isolant + pare vapeur
Résultat amiante		
absence d'amiante

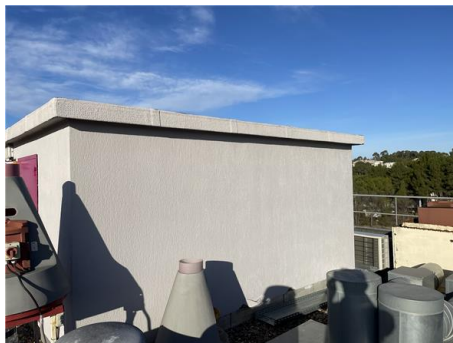
PRELEVEMENT : P003
Emplacement

Nom du client	Numéro de dossier	Localisation
CNRS DELEGATION REGIONALE LR	CNRS DELEGATION REGIONALE LR 67532	Toiture Façade n°1 - Local technique monte charge
Nom de l'opérateur	Date de prélèvement	Matériau
BALDY Bruno	04/01/2024	Béton + enduit
Résultat amiante		
absence d'amiante

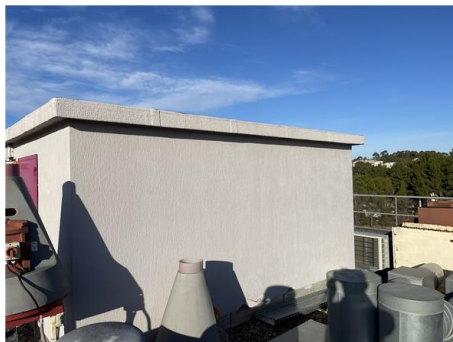
PRELEVEMENT : P004
Emplacement

Nom du client	Numéro de dossier	Localisation
CNRS DELEGATION REGIONALE LR	CNRS DELEGATION REGIONALE LR 67532	Toiture Etanchéité n°3 - Local technique monte charge
Nom de l'opérateur	Date de prélèvement	Matériau
BALDY Bruno	04/01/2024	Bitume
Résultat amiante		
absence d'amiante

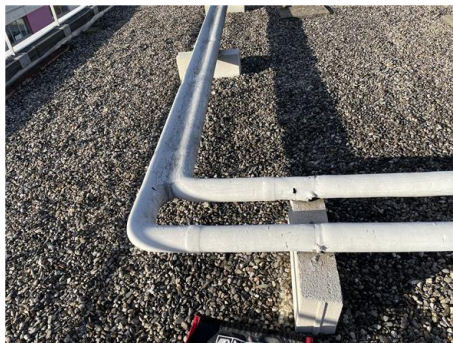
PRELEVEMENT : P005
Emplacement

Nom du client	Numéro de dossier	Localisation
CNRS DELEGATION REGIONALE LR	CNRS DELEGATION REGIONALE LR 67532	Toiture Calorifuge n°1 - Production eau glacée
Nom de l'opérateur	Date de prélèvement	Matériau
BALDY Bruno	04/01/2024	Isolant + enduits
Résultat amiante		
absence d'amiante

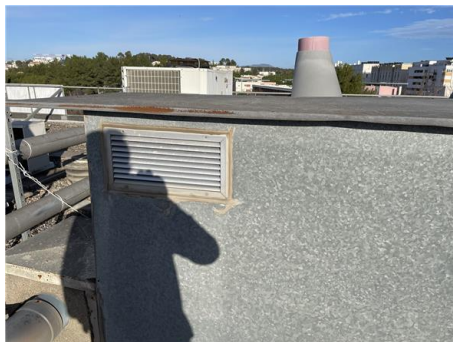
PRELEVEMENT : P006
Emplacement

Nom du client	Numéro de dossier	Localisation
CNRS DELEGATION REGIONALE LR	CNRS DELEGATION REGIONALE LR 67532	Toiture Etanchéité n°4 - Production eau glacée
Nom de l'opérateur	Date de prélèvement	Matériau
BALDY Bruno	04/01/2024	Joint
Résultat amiante		
absence d'amiante

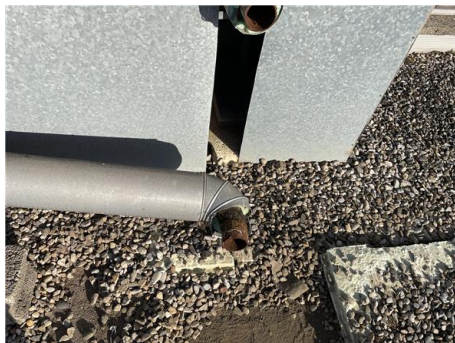
PRELEVEMENT : P007
Emplacement

Nom du client	Numéro de dossier	Localisation
CNRS DELEGATION REGIONALE LR	CNRS DELEGATION REGIONALE LR 67532	Toiture Calorifuge - Production eau glacée
Nom de l'opérateur	Date de prélèvement	Matériau
BALDY Bruno	04/01/2024	Isolant + enduits
Résultat amiante		
absence d'amiante

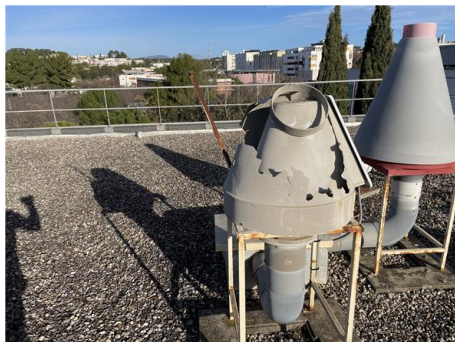
PRELEVEMENT : P008
Emplacement

Nom du client	Numéro de dossier	Localisation
CNRS DELEGATION REGIONALE LR	CNRS DELEGATION REGIONALE LR 67532	Toiture Sortie ventilation - Toiture
Nom de l'opérateur	Date de prélèvement	Matériau
BALDY Bruno	04/01/2024	PVC
Résultat amiante		
absence d'amiante

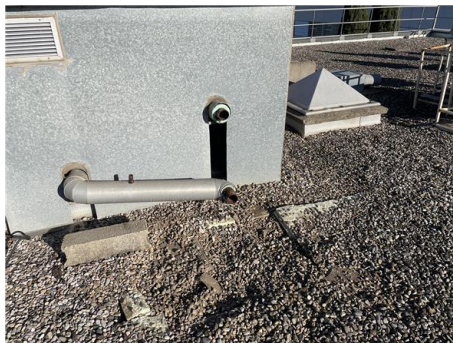
PRELEVEMENT : P009
Emplacement

Nom du client	Numéro de dossier	Localisation
CNRS DELEGATION REGIONALE LR	CNRS DELEGATION REGIONALE LR 67532	Toiture Skydome - Toiture
Nom de l'opérateur	Date de prélèvement	Matériau
BALDY Bruno	04/01/2024	Joint
Résultat amiante		
absence d'amiante

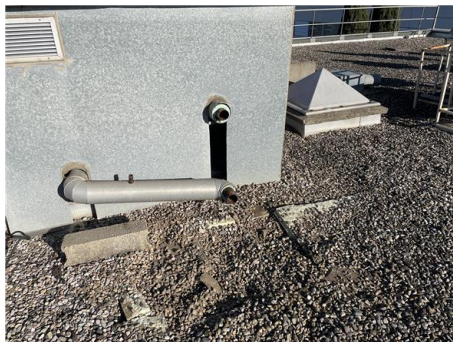
PRELEVEMENT : P010
Emplacement

Nom du client	Numéro de dossier	Localisation
CNRS DELEGATION REGIONALE LR	CNRS DELEGATION REGIONALE LR 67532	Toiture Etanchéité n°5 - Toiture
Nom de l'opérateur	Date de prélèvement	Matériau
BALDY Bruno	04/01/2024	Bitume + isolant + pare vapeur
Résultat amiante		
absence d'amiante
