Rapport de mission de repérage des matériaux et produits contenant de l'amiante dans les immeubles bâtis avant réalisation de travaux

Numéro de dossier : 25/IMO/7785
Date du repérage : 20/05/2025

Adresse	Rue : Villa N°28 - 1 et 2 Quartier de la Jaille - Camp des Familles Bât., escalier, niveau, appartement n°, lot n°: Ce bien ne fait pas partie d'une copropriété Code postal, ville : . 97122 BAIE-MAHAULT
Périmètre de repérage : Zones concernées par les travaux
Type de logement : 2 maisons T3
Fonction principale du bâtiment : Habitation (maison individuelle)
Date de construction : < 1997

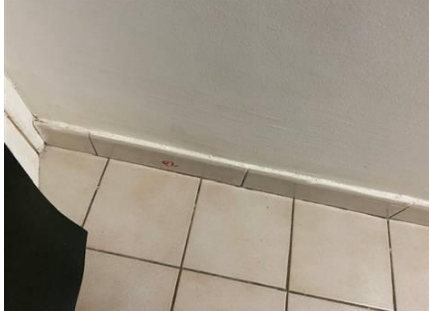
M001 : Partie à inspecter : Béton, enduit et peinture.					
Niveau : Villa 28-1- RDC					
Localisation	n° de sondage	Description	Echantillon	N° Echantillon	Photo
Couloir	1	<u>Identifiant</u> : M001 <u>Description</u> : Béton, enduit et peinture <u>Résultat</u> : Absence d'amiante	Oui Villa 28-1- RDC - Couloir	M001-P001

<p>Photo n° PhA001 Localisation : Villa 28-1- RDC - Couloir Ouvrage : Murs et cloisons Partie d'ouvrage : Béton, enduit et peinture Description : Béton, enduit et peinture Localisation sur croquis : M001</p>

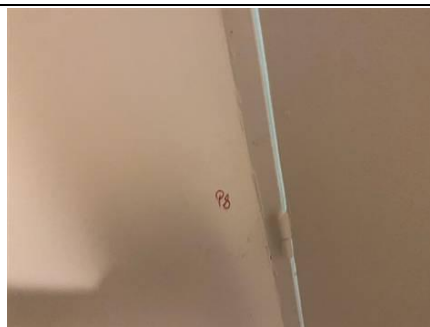
M008 : Partie à inspecter : Béton, enduit et peinture.					
Niveau : Villa 28-2- RDC					
Localisation	n° de sondage	Description	Echantillon	N° Echantillon	Photo
Couloir	1	<u>Identifiant</u> : M008 <u>Description</u> : Béton, enduit et peinture <u>Résultat</u> : Absence d'amiante	Oui Villa 28-2- RDC - Couloir	M008-P008

Photo n° PhA008
 Localisation : Villa 28-2- RDC - Couloir
 Ouvrage : Murs et cloisons
 Partie d'ouvrage : Béton, enduit et peinture
 Description : Béton, enduit et peinture
 Localisation sur croquis : M008
