Thermique - Fluide - Energie

Rapport d'Audit sur le Tribunal de proximité de Longjumeau

04/07/2025

SAS ATELIER SYNERGIE

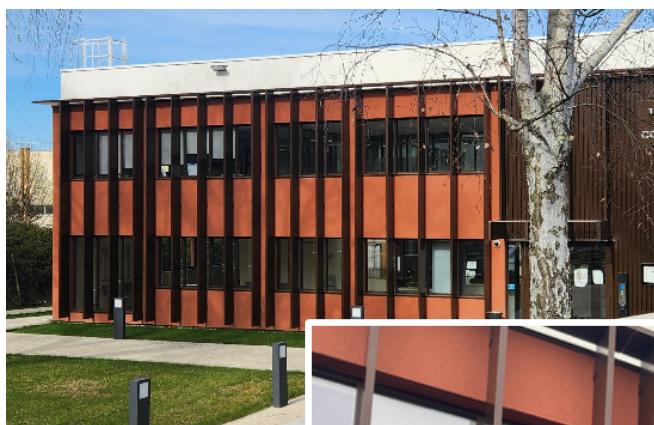
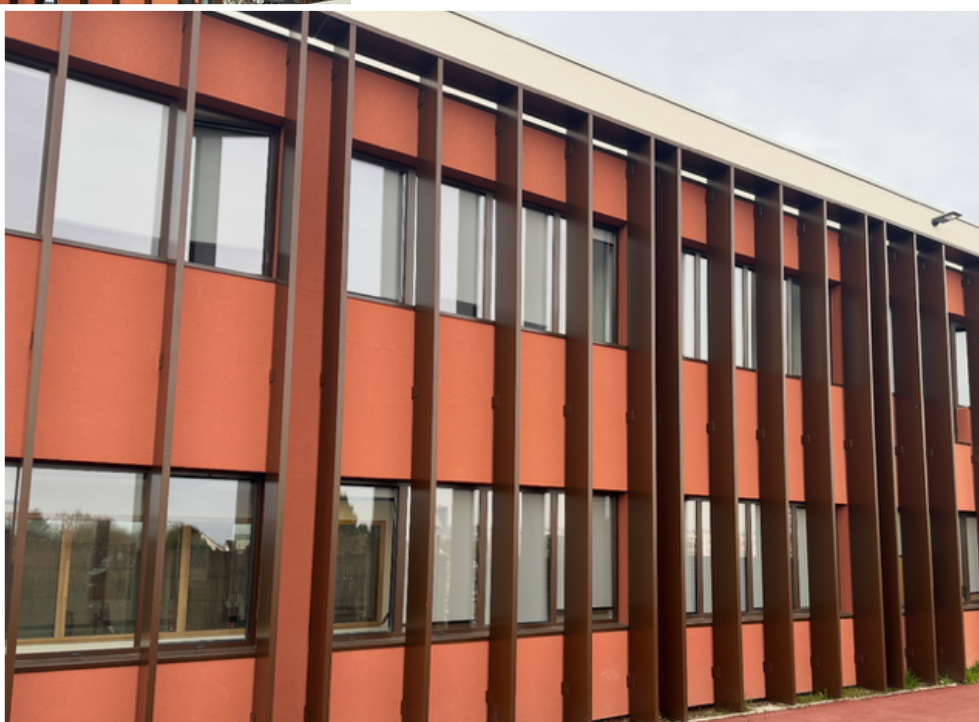
Façade sans protection solaire

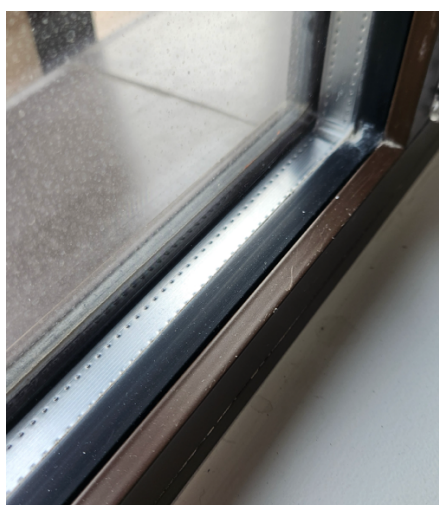
Menuiseries Double vitrage

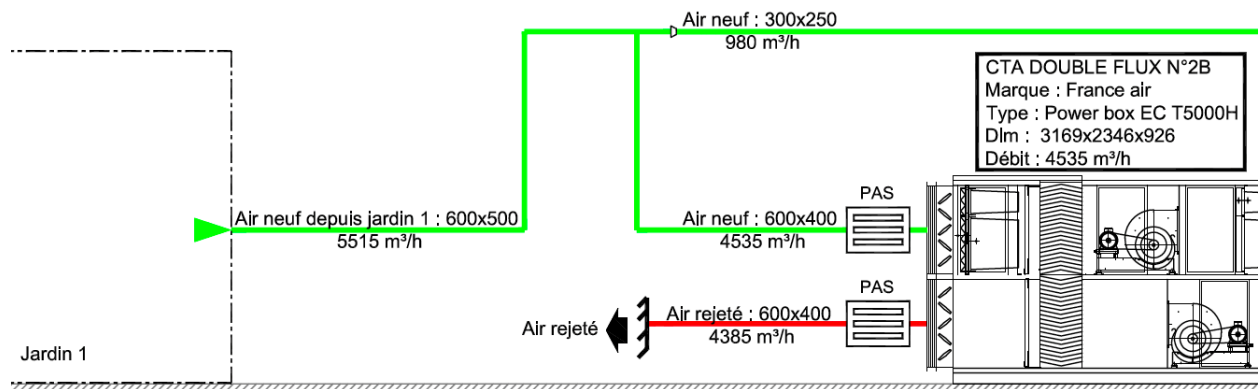
Sujets	Explications & Commentaires
Air Neuf Total	D'après les synoptiques, le besoin en Air Neuf total des CTA est de 18.000 m ³ /h, ce qui implique une vitesse de tirage beaucoup trop forte sur les réseaux du puit canadien, et donc un échange thermique très mauvais. <u>Nous y reviendrons plus en détail dans le chapitre dédié au puit canadien.</u>
Branchement Air Neuf CTA	Les raccordements des Air Neuf sur les CTA sont réalisés conformément aux plans DOE. Mais selon nous, il conviendrait de corriger l'implantation du branchement d'AN qui est trop proche de la CTA 2B. Pour éviter les courts circuits et renvois d'air, il conviendrait de rendre chaque branchement d'Air Neuf indépendant depuis la verrière.

Focus sur le branchement d'AN de la CTA 2B

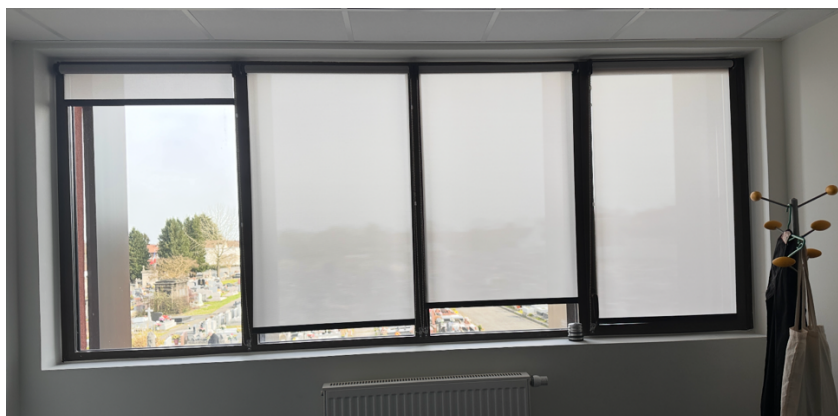
Les occupants des bureaux sur la façade sud se plaignent essentiellement de **nuisances thermiques – en été comme en hiver** - avec de trop fortes chaleurs dans les locaux et des températures de 36°C le dernier été selon les témoignages, confirmé par des températures relevées de 24°C dès le matin en mars 2025. Ils baissent quasi-intégralement les stores intérieurs pour abaisser le phénomène d'ensoleillement, quitte à travailler sous lumière artificielle.

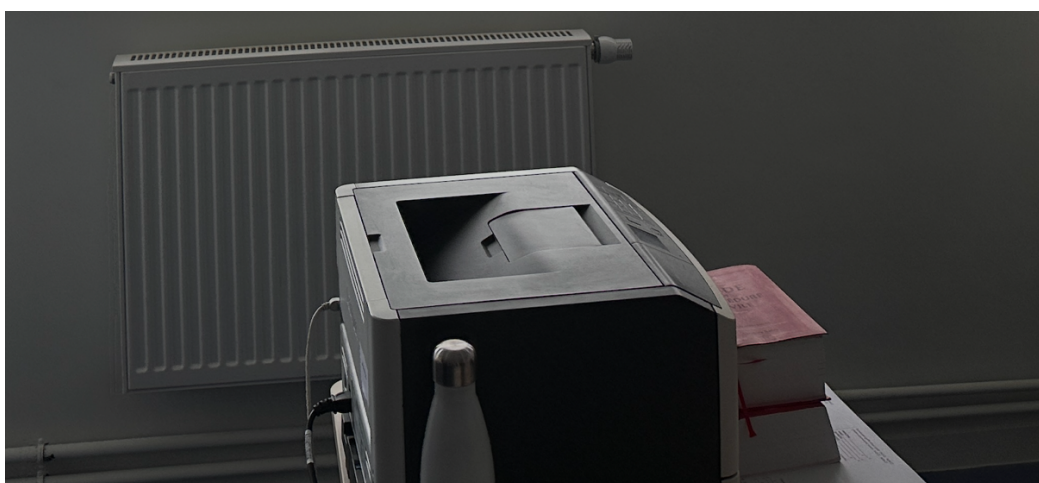
Sujet analysé	Constats & Anomalies	Explications & Commentaires
Calorifuge des réseaux hydrauliques	La visite a permis de constater que les réseaux hydrauliques cheminent dans les bureaux en zones chauffées, sans calorifuge et sur des diamètres importants	<p><u>Pour la question énergétique :</u></p> <p>Cela implique une perte pouvant représenter entre 3 et 10 % de la production en chaufferie et donc de la consommation.</p> <p><u>Pour la question du confort :</u></p> <p>Cela implique des apports internes indésirables en hiver, surtout sur les locaux avec une orientation sud.</p> <p><u>Recommandation :</u></p> <p>Il convient de calorifuger l'ensemble des réseaux sur la ceinture du bâtiment.</p>

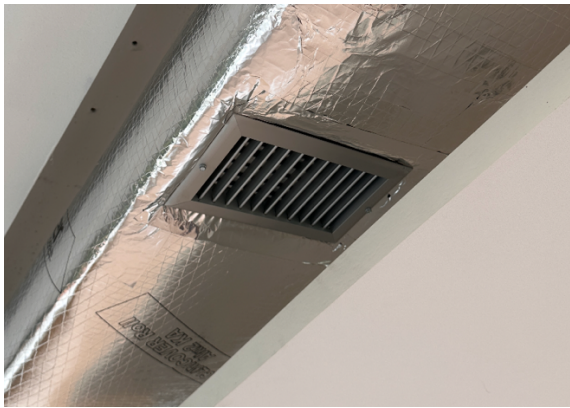
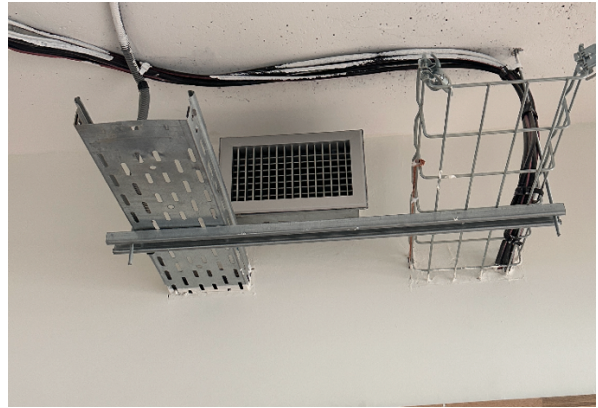
Sujet analysé	Constats & Anomalies	Explications & Commentaires
Ventilation bureaux / Circulations	<p>L'air est Soufflé dans les bureaux, et Repris dans les circulations.</p> <p>Les occupants doivent fermer leur porte pour des questions de confidentialité, ce qui implique une mise en surpression du bureau et un sifflement au passage de l'air dans la bouche de soufflage et donc des Nuisances acoustiques.</p> <p>Inconfort des flux d'air.</p> <p>Coupure de certains terminaux par les occupants empirant le phénomène pour les autres.</p>	<p><u>Pour la question énergétique :</u></p> <p>Rendement des échangeurs dégradé et consommation supplémentaire car certaines circulations ne sont pas chauffées et la plupart sont pourvues de tête thermostatique qui sont fermées par les occupants.</p> <p><u>Pour la question du confort :</u></p> <p>Le modèle et l'emplacement des diffuseurs de soufflage implique un inconfort pour les occupants du bureau puisque l'air souffle directement sur eux.</p> <p>Certains occupants ont donc « fermé » le terminal de ventilation, ce qui par extension amplifie le phénomène pour les bureaux voisins.</p> <p><u>Recommandation :</u></p> <p>Il convient de modifier le système de ventilation pour remettre chaque local en ventilation double flux</p> <p>Il convient également de remplacer le type de terminaux avec soufflage indirect et de les replacés pour éviter l'inconfort</p>

Bouches de reprises dans les circulations

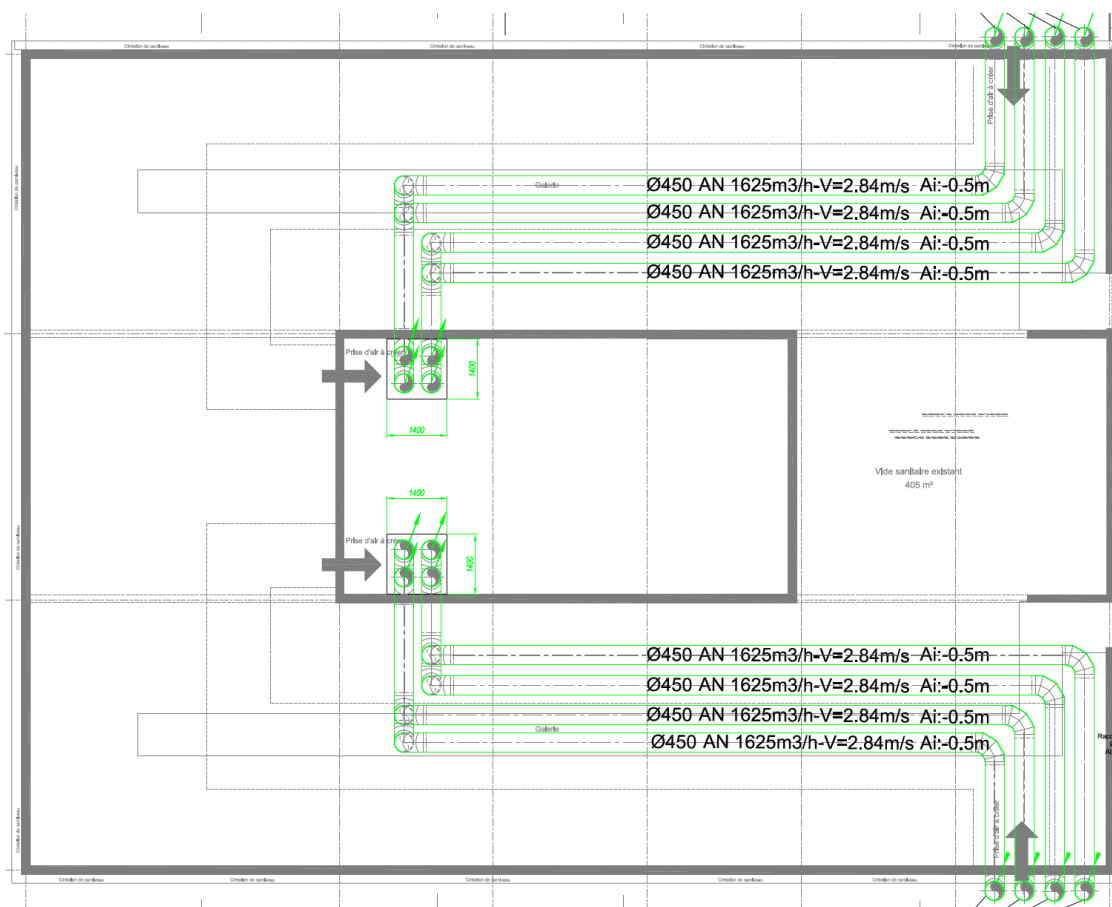
Plan DOE des réseaux du puit canadien en vide sanitaire

D'après les plans : deux prises d'air ont été créées dans le patio intérieur, comprenant chacune 4 réseaux en DN 450 de 1625 m³/h (soit un débit total de 13 000 m³/h) pour des vitesses de 2,84 m/s dans chaque conduit.

- Sachant que : 18115 m³/h / 8 conduits = 2264,4 m³/h = 0,63 m³/s
- On obtient finalement une vitesse calculée de **3,96 m/s**

Cette vitesse de « tirage » est beaucoup trop forte sur les réseaux du puit canadien. Elle provoque un « temps de contact entre l'air et les parois du conduit » et donc un **échange thermique très mauvais voir proche de zéro.**

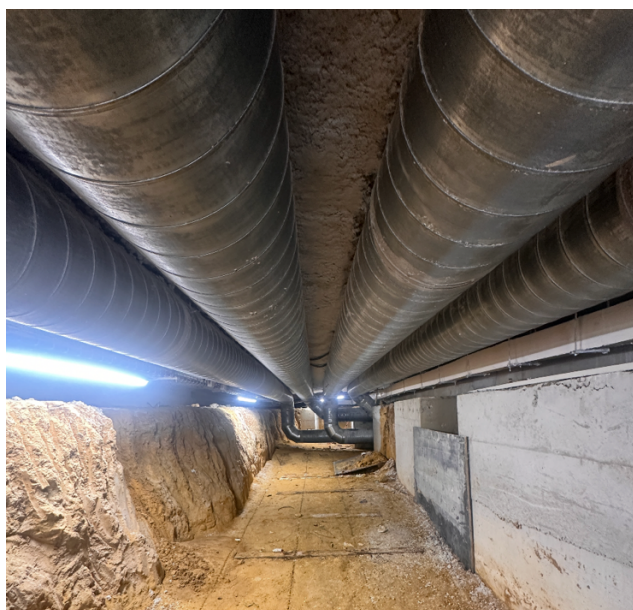
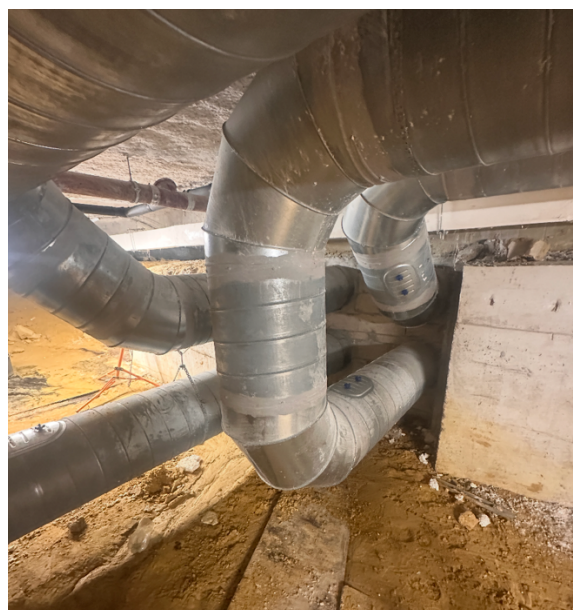
Le puit canadien devrait être mis en œuvre en pleine terre, avec une profondeur d'enfouissement de 1,5 m à 2 m sous terre pour obtenir une zone à température stable et pour un échange thermique régulier à 12°C.

Cependant, les réseaux sont « posés » avec des gaines apparentes dans le vide sanitaire qui est à 15°C (relativement stable d'après nos relevés). Ce qui implique tout de même une perte supplémentaire 3°C sur l'échange thermique prévu pour une mise en œuvre conforme aux recommandations. Ce faible différentiel de température réduit fortement le rendement.

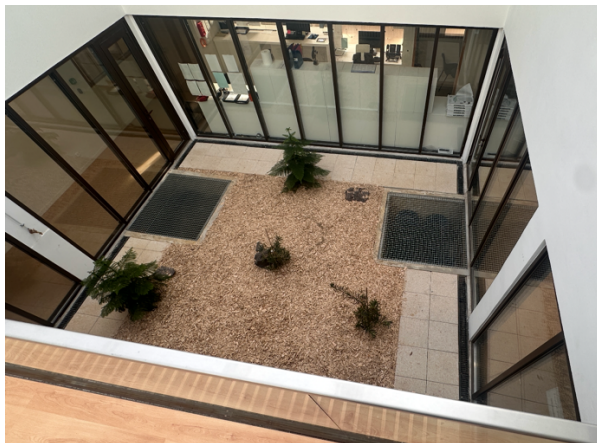
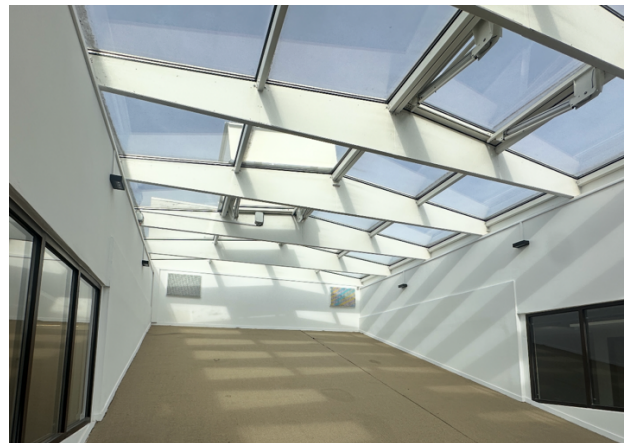
Enfin, on constate que tous les branchements d'Air Neuf des CTA sont réalisés en hauteur dans l'Atrium - sous la verrière. Cette zone est fortement chauffée par ensoleillement en été, faisant baisser encore très fortement l'efficacité du puit canadien puisque l'air navigue depuis les prises d'air au sol du Rez-de-Jardin jusqu'aux prises d'air neuf du R+2, en se réchauffant.

La température moyenne relevée dans cet Atrium le 25 avril était déjà de 18°C, provoquant un nouvel échange thermique défavorable sur l'air qui pénètre dans les CTA pour faire le renouvellement hygiénique des locaux. Ce principe de « non-raccordement » à travers l'Atrium aggrave donc fortement l'efficacité du puit canadien.

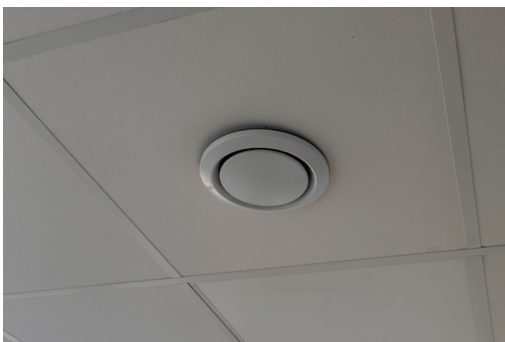
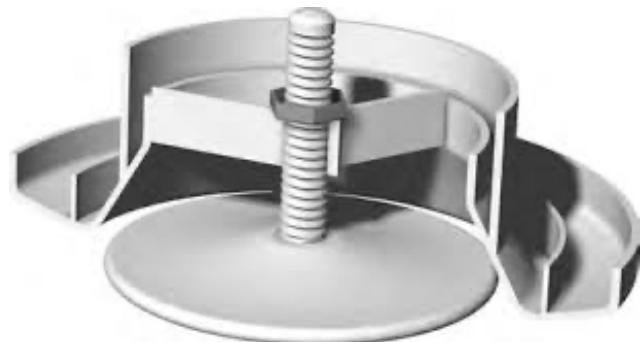
Bouche de soufflage actuelle dans les bureaux :

Cette bouche « économique » ne permet pas d'orienter le flux d'air si elle est mal positionnée par rapport au poste de travail de l'occupant.
