Rapport de mission de repérage des matériaux et produits contenant de l'amiante avant réalisation de travaux

Référence AMITRAV-E6097352-2401-V1 24 mars 2025

Bien	ERP catégorie 1 à 4
Adresse	14 Rue du Ruisselet 51100 REIMS
Propriétaire	UNION IMMOB ORGANISMES S S — UIOSS 14 Rue du Ruisselet 51100 REIMS
Demandeur	UNION IMMOB ORGANISMES S S — UIOSS 14 Rue du Ruisselet 51100 REIMS

plateau 1A + palier, 1B + palier, gaines techniques AB, CD, EF et local Autocom

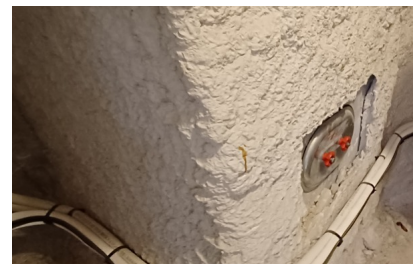
Prélèvement P055
Pièce Étage 4 (Gaines Techniques) - Gaine Technique AB
Localisation Gaine
Matériaux Flocages
Date 17 décembre 2024
Résultat Absence d'amiante
Commentaire

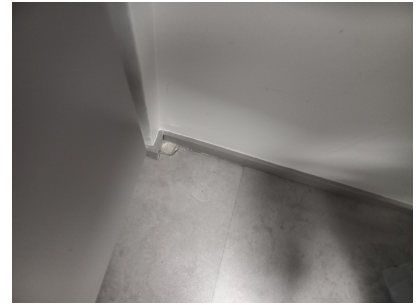
Prélèvement P086
Pièce Étage 1 (BAT A) - Bureau Service Flux Entrants
Localisation Sol
Matériaux Colles non bitumineuses, Ragréages, Sol PVC
Date 28 janvier 2025
Résultat Absence d'amiante
Commentaire

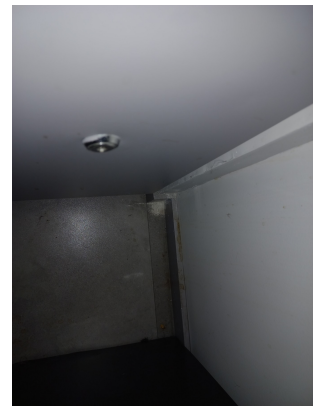
Prélèvement P087
Pièce Étage 1 (BAT A) - Courrier
Localisation Sol
Matériaux Colles non bitumineuses, Ragréages, Sol PVC
Date 28 janvier 2025
Résultat Absence d'amiante
Commentaire

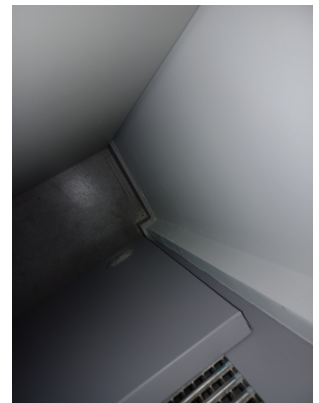
Prélèvement P088
Pièce Étage 1 (BAT A) - Bureau Service Flux Entrant 2
Localisation Sol
Matériaux Colles non bitumineuses, Ragréages, Sol PVC
Date 28 janvier 2025
Résultat Absence d'amiante
Commentaire

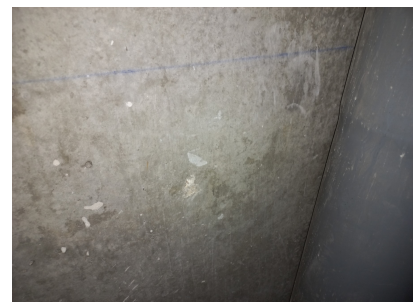
Prélèvement P089
Pièce Étage 1 (BAT A) - Gaine Technique
Localisation Tous les murs
Matériaux Béton
Date 28 janvier 2025
Résultat Absence d'amiante
Commentaire

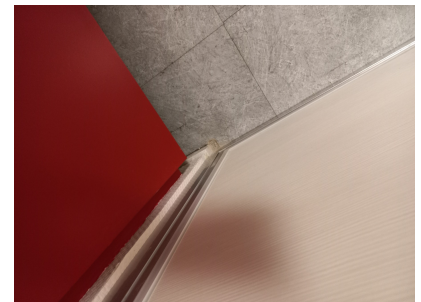
Prélèvement P083
Pièce Étage 1 (BAT B) - Bureau Service accompagnement assuré
Localisation Sol
Matériaux Colles non bitumineuses, Ragréages, Sol PVC
Date 28 janvier 2025
Résultat Absence d'amiante
Commentaire

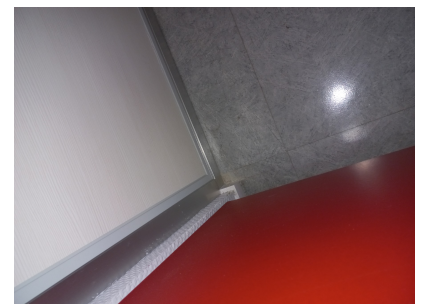
Prélèvement P084
Pièce Étage 1 (BAT B) - Bureau Eve Batillet
Localisation Sol
Matériaux Colles non bitumineuses, Ragréages, Sol PVC
Date 28 janvier 2025
Résultat Absence d'amiante
Commentaire

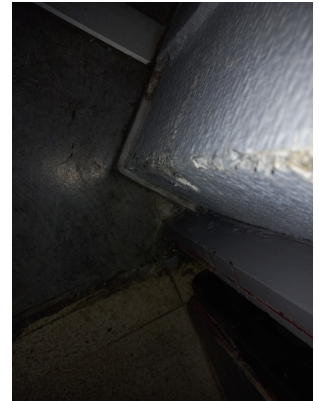
Prélèvement P085
Pièce Étage 1 (BAT B) - Circulation
Localisation Sol
Matériaux Colles non bitumineuses, Ragréages, Sol PVC
Date 28 janvier 2025
Résultat Absence d'amiante
Commentaire

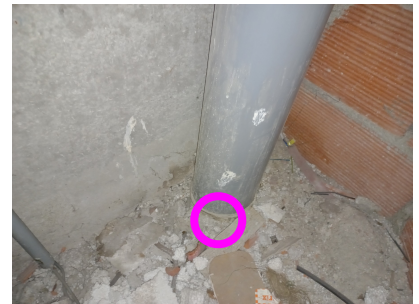
ZPSO P021

Pièce Étage 1 (BAT A) - Gaine Technique
Localisation Fourreau bitumineux
Matériaux
Date 24 mars 2025
Résultat Présence d'amiante

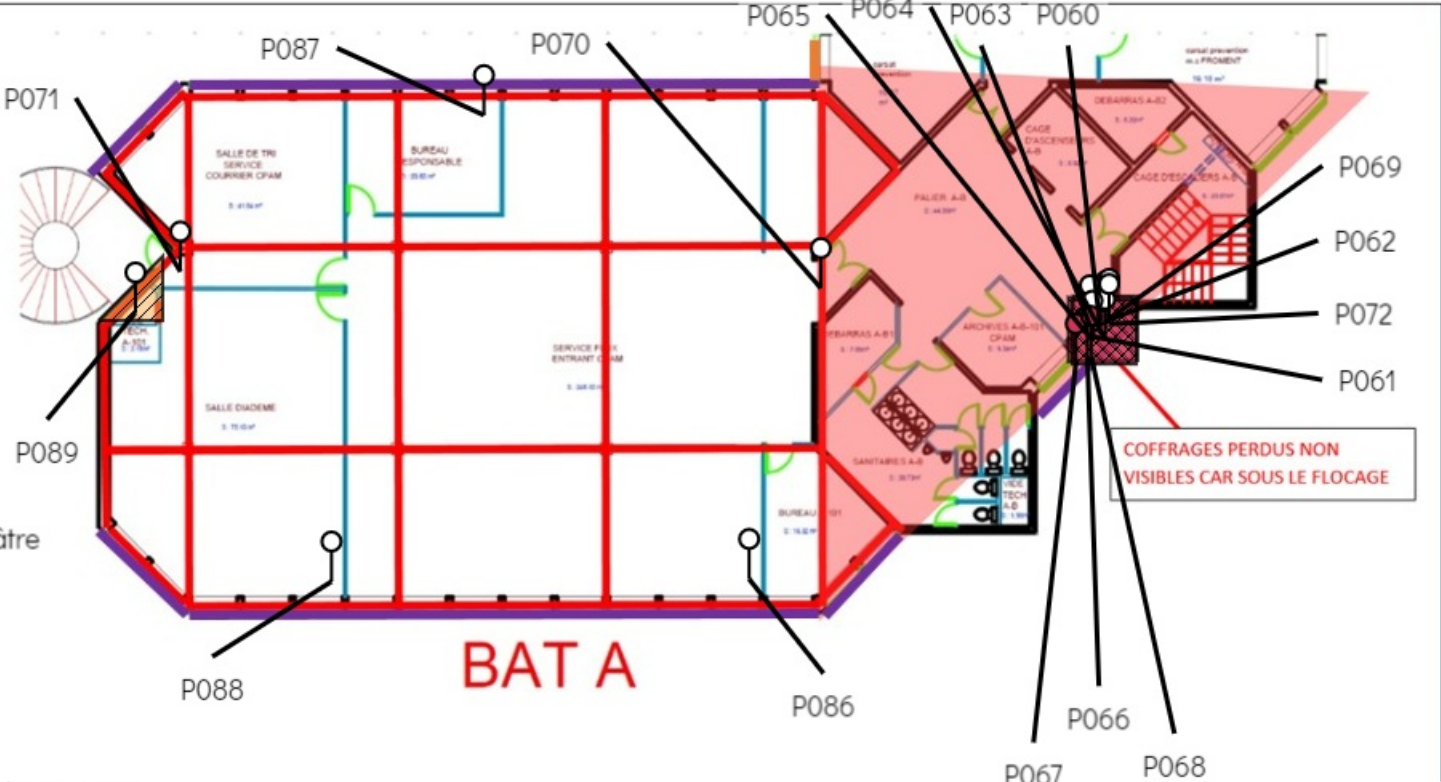
ENSEMBLE DES ENDUITS AUTOUR DES FENETRES (ENDUIT LINTEAU, ENDUIT MARRON, ENDUIT BEIGE)

POTEAUX AUTOUR DES FENÊTRES : Enduit ciment
