Rapport de repérage des matériaux et produits contenant de l'amiante à intégrer au Dossier Technique A미ante

Nom du site : PORTE DES ALPES

BAT L
5 avenue Pierre Mendes France
69500 BRON

Référence du rapport : 7308619/S1.2.2.R

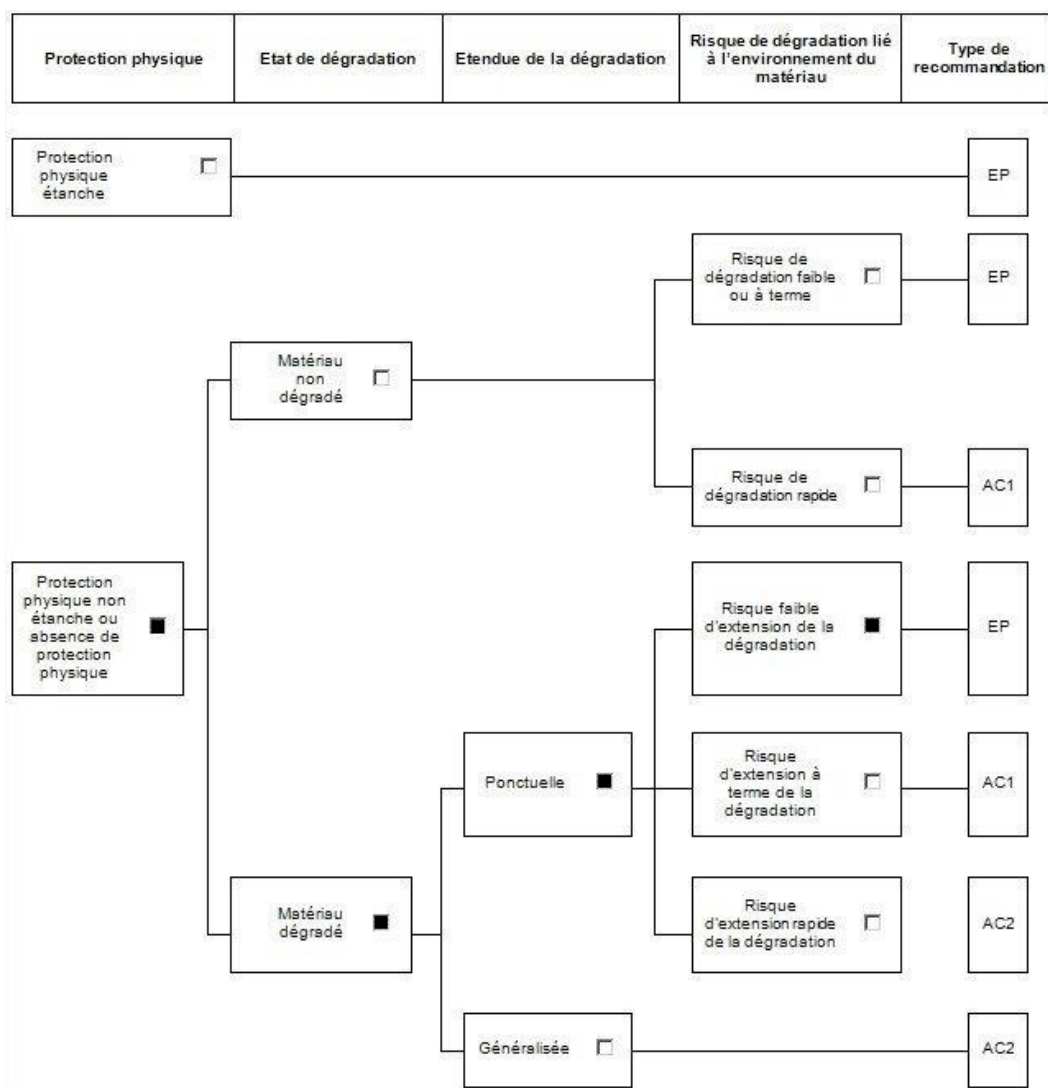
Grille d'évaluation de l'état de conservation de Dalle de sol	
N° de dossier	7308619/S1/2
Date de l'évaluation	14/11/2019
Bâtiment	BAT L
Local ou zone homogène	N1 / L101, N1 / L133, N1 / L135, N1 / L159, N1 / L160, N2 / L213, N2 / L213a, N2 / L215, N2 / L237
Destination déclarée du local	DALLE SOL DL EP

Résultat de la grille d'évaluation du Dalle de sol	Conclusion : en fonction des résultats
Score EP	Evaluation périodique

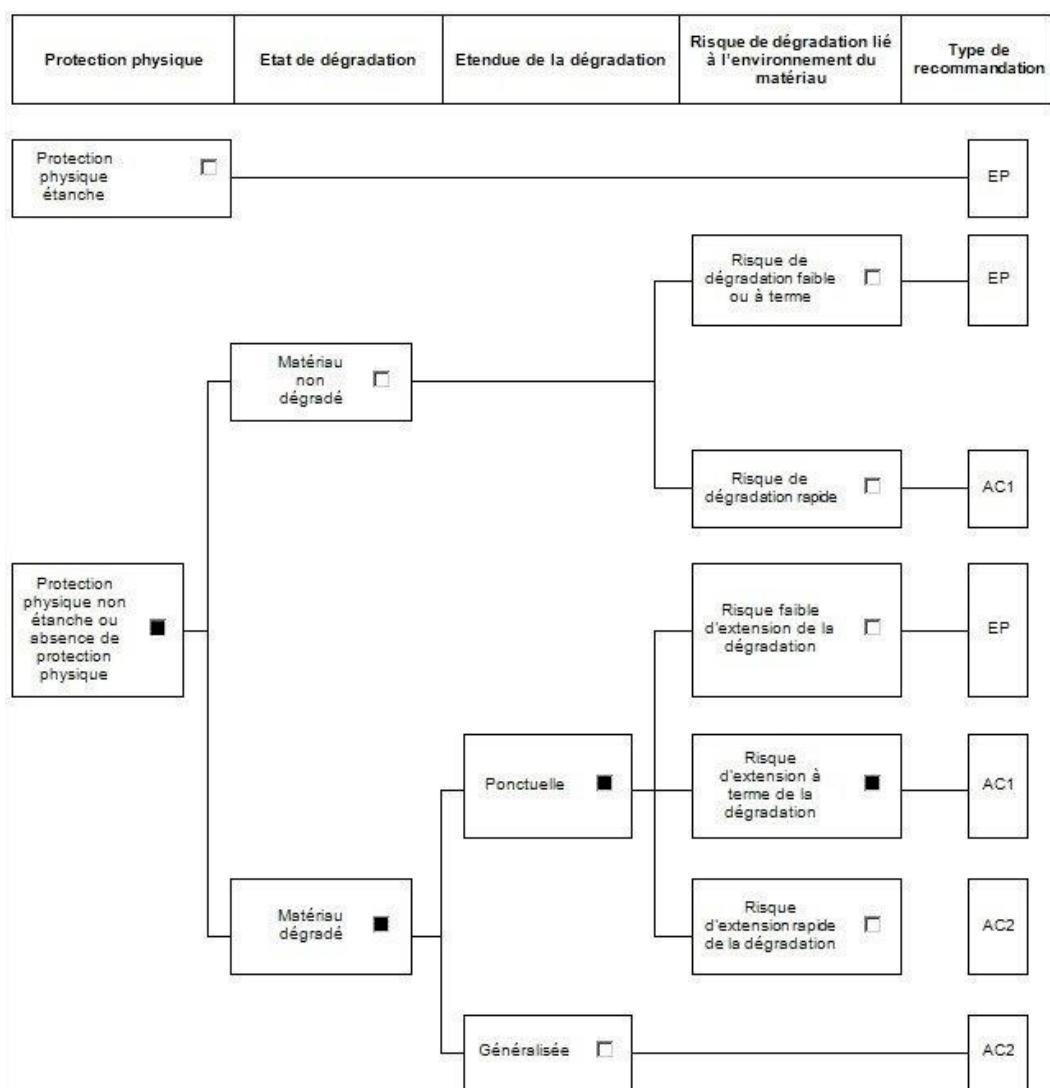
Grille d'évaluation de l'état de conservation de Dalle de sol	
N° de dossier	7308619/S1/2
Date de l'évaluation	14/11/2019
Bâtiment	BAT L
Local ou zone homogène	N1 / L134, N1 / L149, N1 / L149b, N1 / L157, N1 / L157b, N1 / L158, N1 / L163, N2 / L217, N2 / L242
Destination déclarée du local	DALLE SOL DL AC1

Résultat de la grille d'évaluation du Dalle de sol	Conclusion : en fonction des résultats
Score AC1	Action corrective de premier niveau

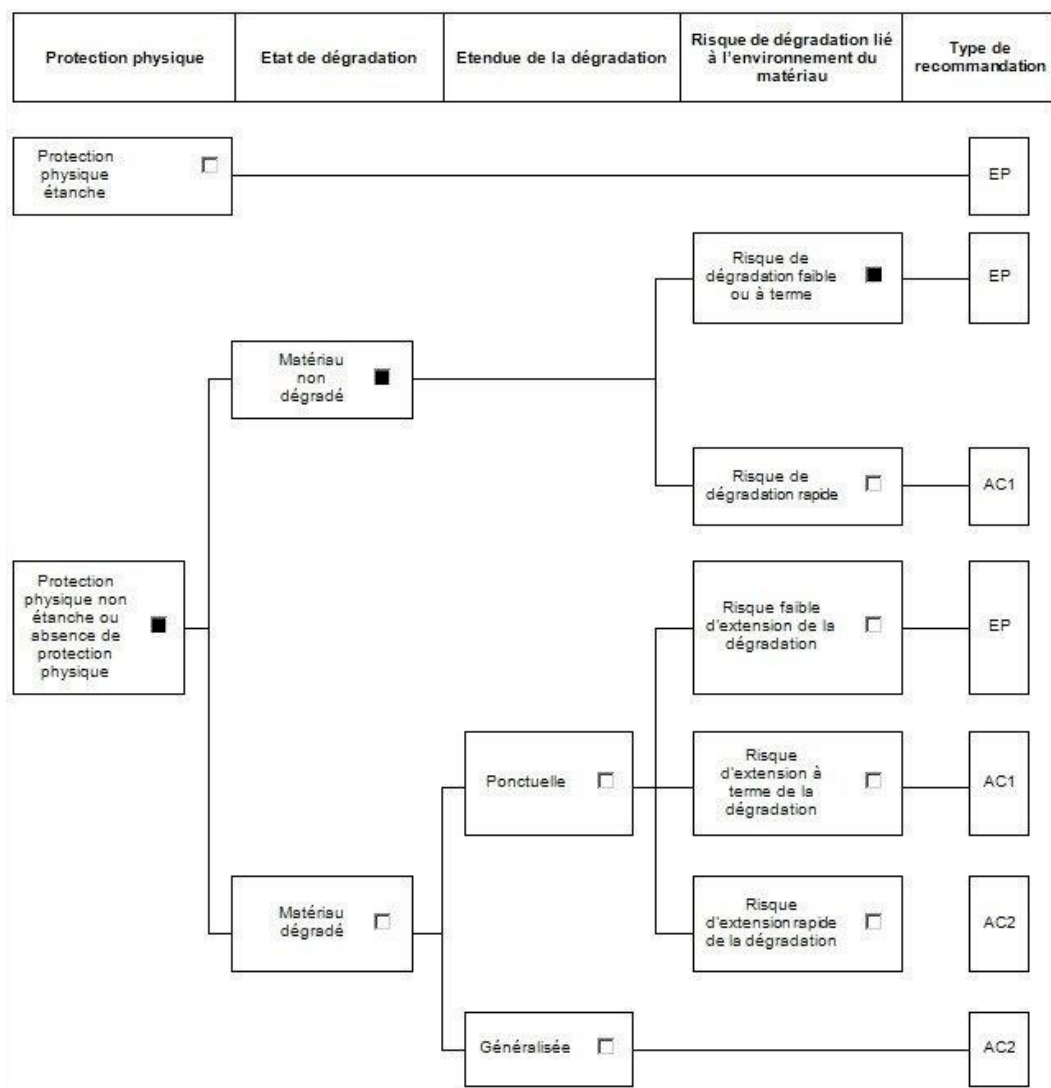
Grille d'évaluation de l'état de conservation de Dalle de sol	
N° de dossier	7308619/S1/2
Date de l'évaluation	14/11/2019
Bâtiment	BAT L
Local ou zone homogène	N1 / L103, N1 / L105, N1 / L107, N1 / L136, N1 / L138, N1 / L139, N1 / L139a, N1 / L142, N1 / L144, N1 / L150, N1 / L151, N1 / L152, N1 / L153, N1 / L154, N1 / L154b, N1 / L161, N1 / L162, N1 / L165, N1 / L166, N1 / L167, N1 / L168, N1 / L169, N1 / L171, N1 / L172, N1 / L173, N1 / L174, N1 / L175, N2 / L205, N2 / L206, N2 / L232, N2 / L233, N2 / L234, N2 / L235, N2 / L235b, N2 / L240, N2 / L241
Destination déclarée du local	DALLE SOL BE EP

Résultat de la grille d'évaluation du Dalle de sol	Conclusion : en fonction des résultats
Score EP	Evaluation périodique

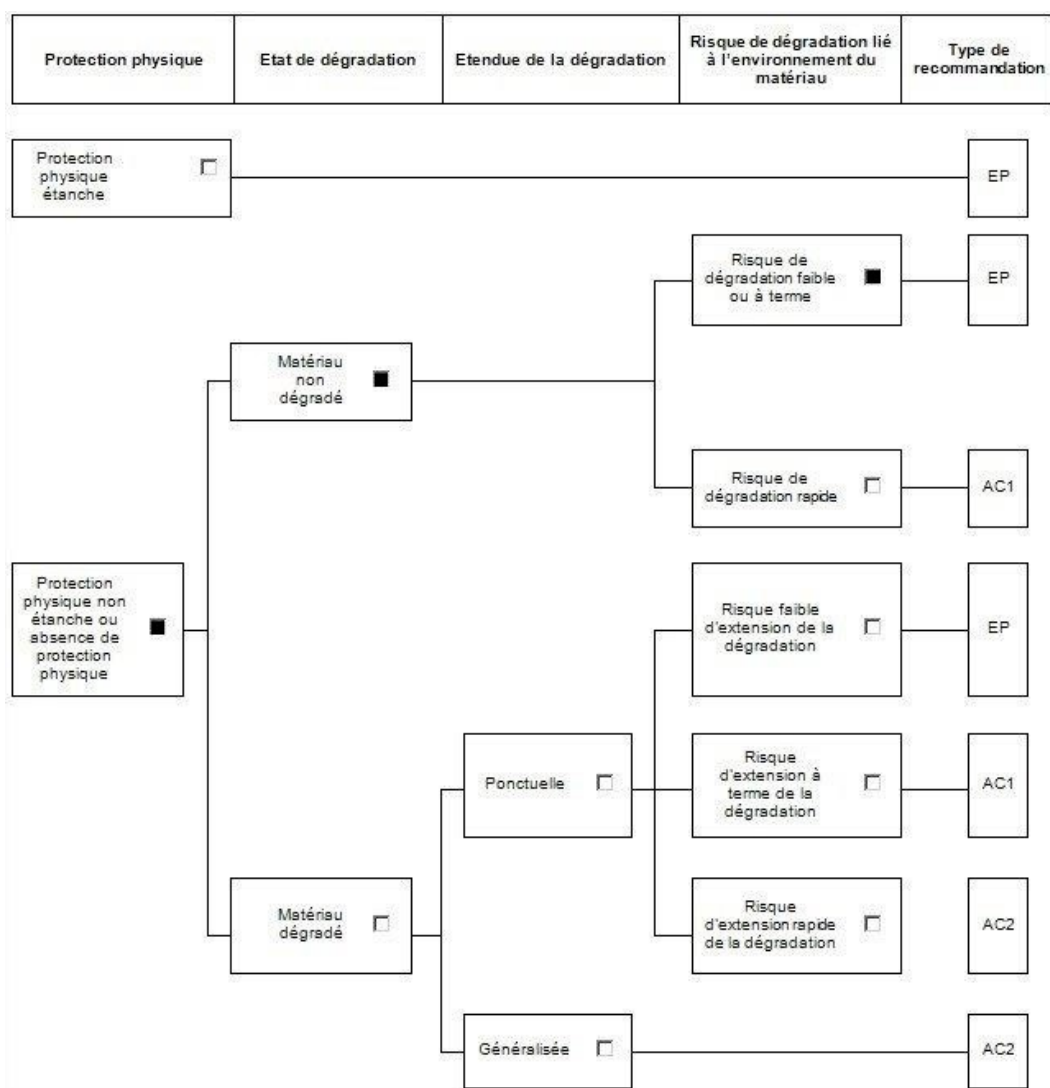
Grille d'évaluation de l'état de conservation de Plaque	
N° de dossier	7308619/S1/2
Date de l'évaluation	14/11/2019
Bâtiment	BAT L
Local ou zone homogène	N1 / L106, N1 / L131, N1 / L133, N1 / L134, N1 / L135, N1 / L136, N1 / L137, N1 / L140, N1 / L142, N1 / L144, N1 / L148, N1 / L149b, N1 / L150, N1 / L151, N1 / L152, N1 / L153, N1 / L159, N1 / L161, N1 / L162, N1 / L163, N1 / L166, N1 / L167, N1 / L168, N1 / L169, N1 / L171, N1 / L172, N1 / L173, N1 / L175, N2 / L226, N2 / L231, N2 / L232, N2 / L233, N2 / L234, N2 / L237, N2 / L239, N2 / L240, N2 / L241, N2 / L242, N2 / L248, N2 / L249, N2 / L250, N2 / L251
Destination déclarée du local	PLAQUES INTERIEURES

Résultat de la grille d'évaluation du Plaque	Conclusion : en fonction des résultats
Score EP	Evaluation périodique

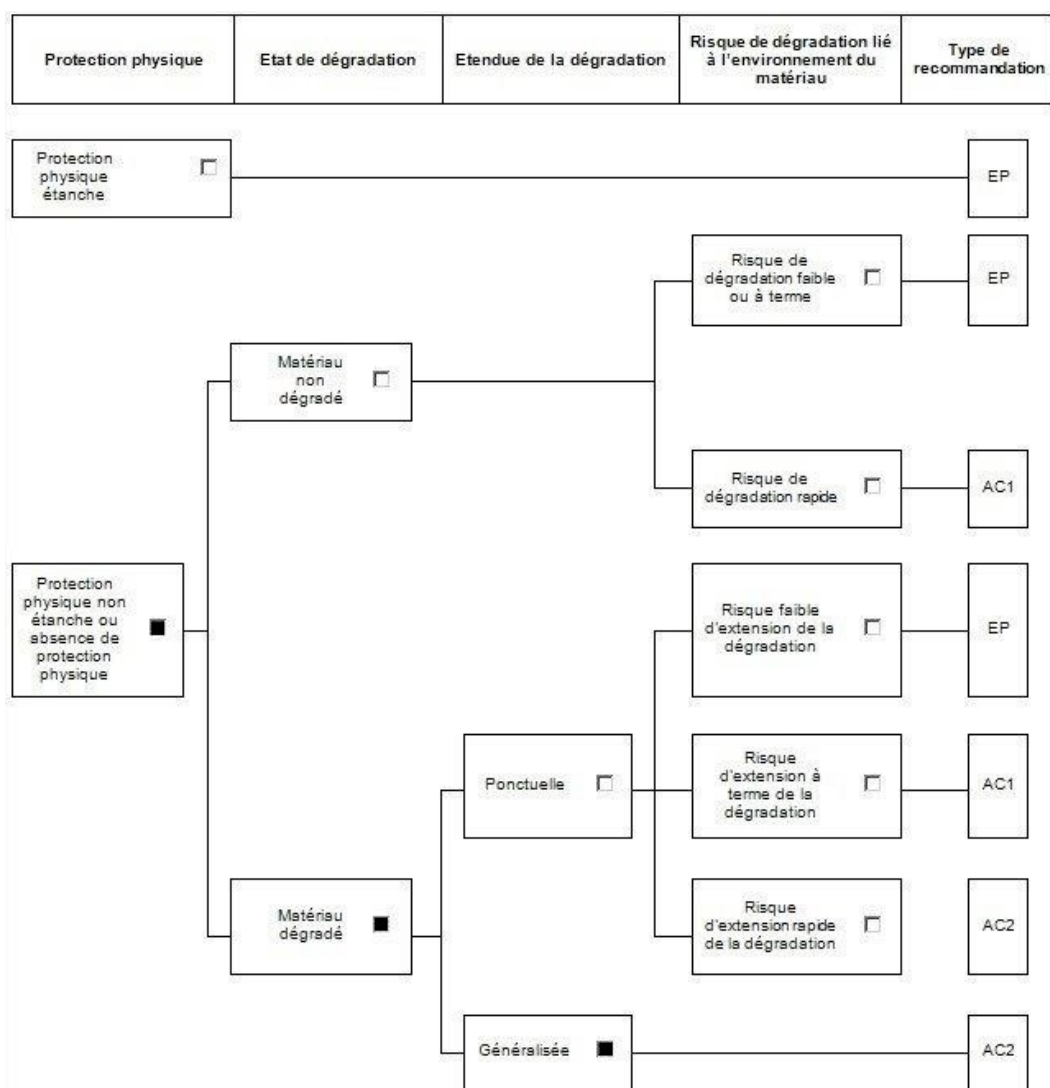
Grille d'évaluation de l'état de conservation de Dalle de sol	
N° de dossier	7308619/S1/2
Date de l'évaluation	14/11/2019
Bâtiment	BAT L
Local ou zone homogène	N1 / L104, N2 / L201, N2 / L202, N2 / L203, N2 / L204, N2 / L214, N2 / L216, N2 / L226, N2 / L227, N2 / L228, N2 / L231, N2 / L248, N2 / L249, N2 / L250, N2 / L251
Destination déclarée du local	DALLE SOL AC2

Résultat de la grille d'évaluation du Dalle de sol	Conclusion : en fonction des résultats
Score AC2	Action corrective de second niveau

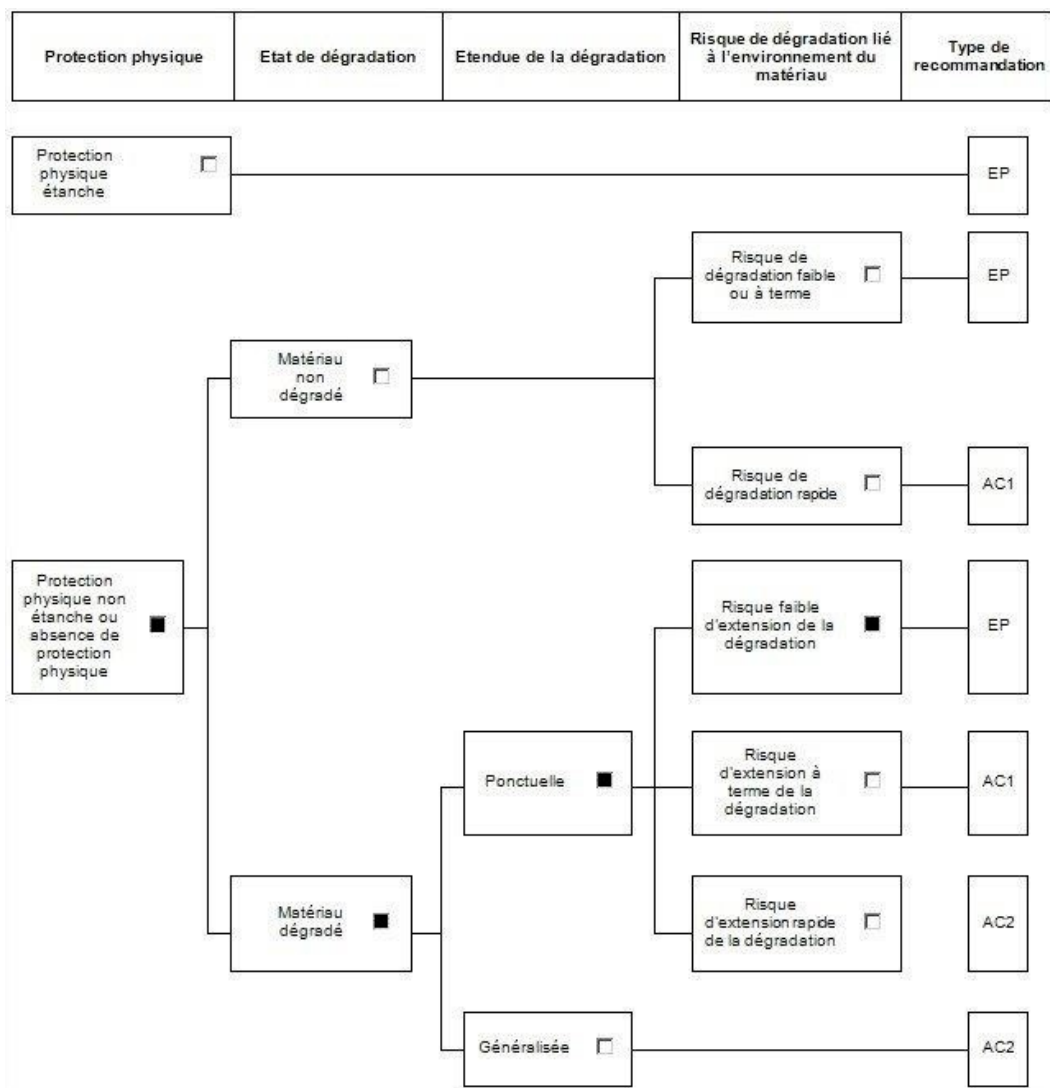
Grille d'évaluation de l'état de conservation de Plaque	
N° de dossier	7308619/S1/2
Date de l'évaluation	14/11/2019
Bâtiment	BAT L
Local ou zone homogène	N0, N1, N2
Destination déclarée du local	FAUX-PLAFONDS

Résultat de la grille d'évaluation du Plaque	Conclusion : en fonction des résultats
Score EP	Evaluation périodique
