Pré-rapport de mission de repérage des matériaux et produits contenant de l'amiante à intégrer au "dossier technique amiante"

Référence AMIDTA-D1429000-1901 5 juillet 2019

Bien	Autre
Adresse	12-17 place de la Bourse 33000 BORDEAUX
Propriétaire	CCITERRITORIALE BORDEAUX GIRONDE 17 Place de la Bourse 33076 BORDEAUX CEDEX
Demandeur	CCITERRITORIALE BORDEAUX GIRONDE 17 Place de la Bourse 33076 BORDEAUX CEDEX

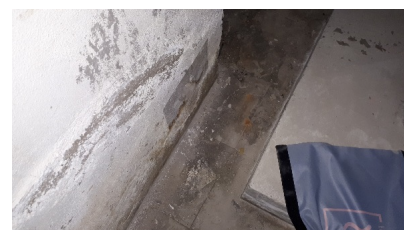
Stockage S15	Sol	Dalles de sol	Non	Résultat d'analyse	Dégradé

Localisation	Élément	Matériaux ou produits	État de dégradation	Obligation/Préconisation	Réf. Prél.
Stockage S15	Sol	Dalles de sol	Dégradé	AC2	P001

Prélèvement P001
 Pièce Stockage S15
 Localisation Sol
 Matériaux Dalles de sol
 Date 5 juillet 2019
 Résultat Présence d'amiante
 Commentaire

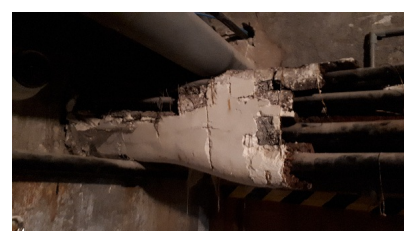
Prélèvement P002
 Pièce Sous-sol - Dégagement S01
 Localisation Conduits de fluides
 Matériaux Calorifugeages
 Date 5 juillet 2019
 Résultat Absence d'amiante
 Commentaire

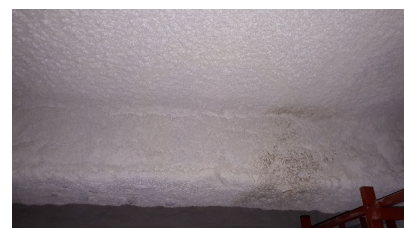
Prélèvement P003
 Pièce Sous-sol - Stockage S03
 Localisation Plafond
 Matériaux Enduits projetés
 Date 5 juillet 2019
 Résultat Absence d'amiante
 Commentaire

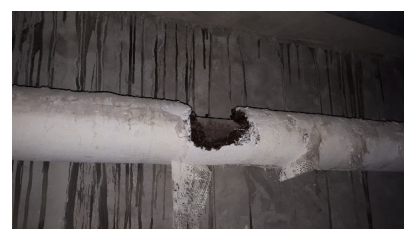
Prélèvement P004
 Pièce Sous-sol - Local technique S23
 Localisation Conduits de fluides
 Matériaux Calorifugeages
 Date 5 juillet 2019
 Résultat Absence d'amiante
 Commentaire

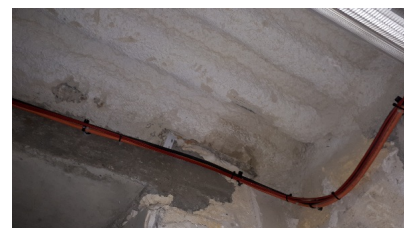
Prélèvement P013
Pièce Machinerie ascenseur
Localisation Plafond
Matériaux Enduits projetés
Date 5 juillet 2019
Résultat Absence d'amiante
Commentaire

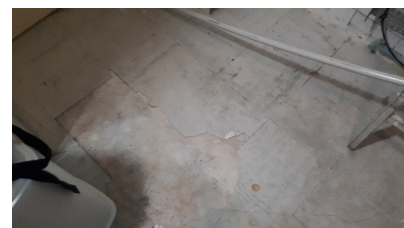
Prélèvement P005
Pièce Local technique E37
Localisation Sol
Matériaux Dalles de sol
Date 5 juillet 2019
Résultat Absence d'amiante
Commentaire

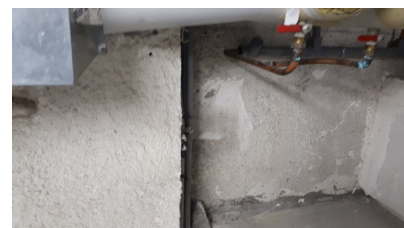
Prélèvement P006
Pièce Entresol - Entresol - Local technique E30
Localisation Tous les murs
Matériaux Enduits projetés
Date 5 juillet 2019
Résultat Absence d'amiante
Commentaire

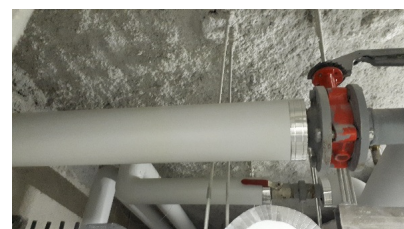
Prélèvement P007
Pièce Entresol - Entresol - Local technique E30
Localisation Plafond
Matériaux Flocages
Date 5 juillet 2019
Résultat Absence d'amiante
Commentaire

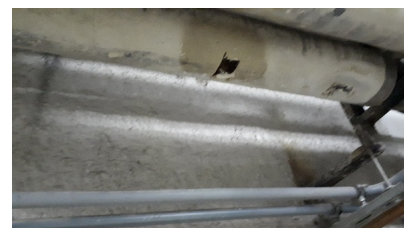
Prélèvement P008
Pièce Entresol - Entresol - Local technique E30
Localisation Conduits de fluides
Matériaux Calorifugeages
Date 5 juillet 2019
Résultat Absence d'amiante
Commentaire

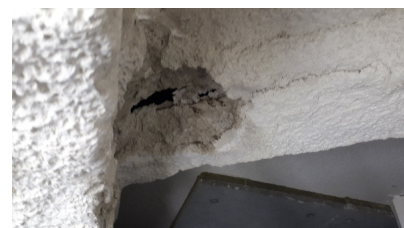
Prélèvement P009
Pièce Entresol - Entresol - Local technique E46
Localisation Plafond
Matériaux Enduits projetés
Date 5 juillet 2019
Résultat Absence d'amiante
Commentaire

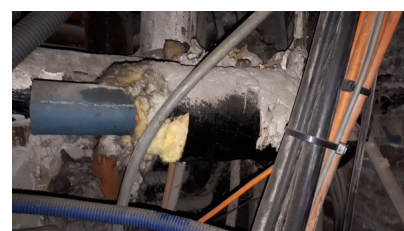
Prélèvement P011
Pièce Entresol - Entresol - Local technique E31
Localisation Conduits de fluides
Matériaux Enveloppes de calorifuges
Date 5 juillet 2019
Résultat Absence d'amiante
Commentaire

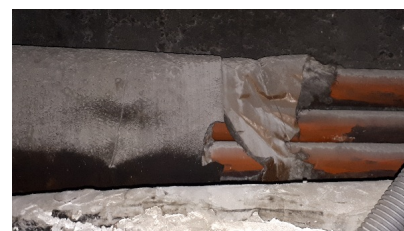
Prélèvement P012
Pièce Entresol - Entresol - Local technique E31
Localisation Conduits de fluides
Matériaux Enveloppes de calorifuges
Date 5 juillet 2019
Résultat Absence d'amiante
Commentaire

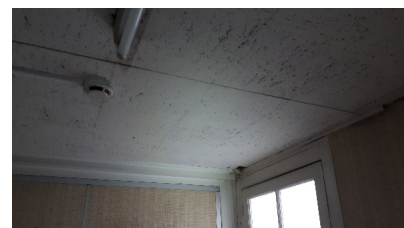
Prélèvement P010
 Pièce Dégagement
 Localisation Plafond
 Matériaux Faux plafonds
 Date 5 juillet 2019
 Résultat Absence d'amiante
 Commentaire

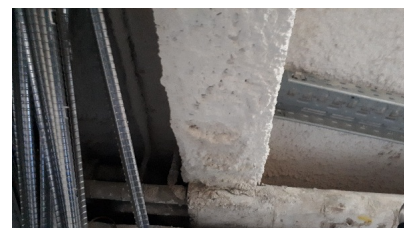
Prélèvement P014
 Pièce Local technique
 Localisation Murs
 Matériaux Enduits projetés
 Date 5 juillet 2019
 Résultat Absence d'amiante
 Commentaire

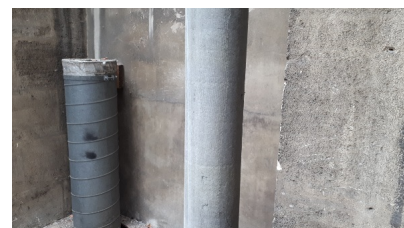
Étage 4 - Etage 4 > Cour	Conduit	Conduits	Non	Jugement personnel	Non dégradé

Pièce Étage 4 - Etage 4 - Cour
Localisation Conduit
Matériaux Conduits
Date 5 juillet 2019
Résultat Présence d'amiante

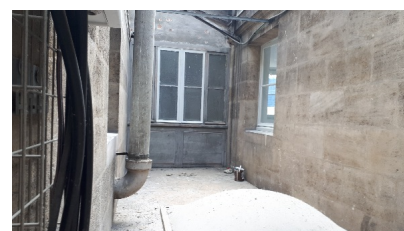
Étage 4 - Etage 4 > Cour	Conduit	Conduits	Non	Jugement personnel	Non dégradé

Pièce Étage 4 - Etage 4 - Cour
Localisation Conduit
Matériaux Conduits
Date 5 juillet 2019
Résultat Présence d'amiante

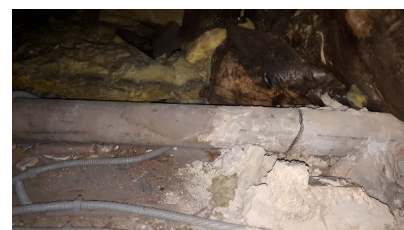
Localisation	Élément	Matériaux ou produits	HCI	Critère de décision	État de dégradation	Photo
Étage 4 - Combles > Combles	Conduit	Conduits	Non	Jugement personnel	Dégradé

Pièce Étage 4 - Combles - Combles
Localisation Conduit
Matériaux Conduits
Date 5 juillet 2019
Résultat Présence d'amiante
