Rapport de repérage des matériaux et produits contenant de l'amiante avant réalisation de travaux dans un immeuble bâti

Nom du site : INSEE

36 RUE DES 36 PONTS

Référence du rapport : 18728914/S2.1.4.R

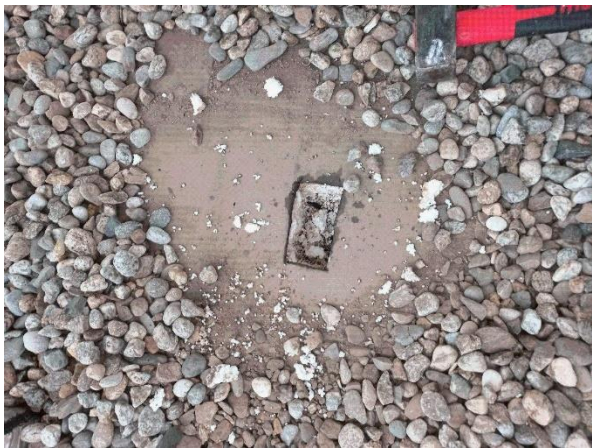
Prélèvement - P001 : TOITURE 1 - Revêtement bitumineux-
(Absence d'amiante)

- N° 23K017808-001 - Référence *bv3jt4217 Réf. prél : P001 TOITURE 1/Complexe d'étanchéité - Revêtement bitumineux - (bitumineux/noir(e)-blanc(he)/REVÊTEMENT + ISOLANT)*, prélevé par vos soins, et analysé par Eurofins Lab Environment Testing Portugal

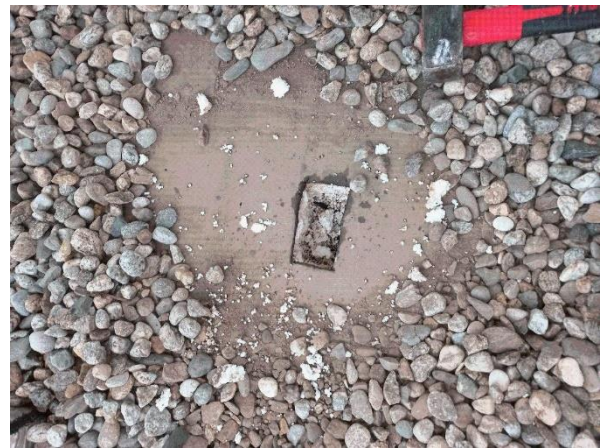
Prélèvement - P002 : TOITURE 1 - Revêtement bitumineux-
(Absence d'amiante)

- N° 23K017808-002 - Référence *bv3jt4218 Réf. prél : P002 TOITURE 1/Complexe d'étanchéité - Revêtement bitumineux - (bitumineux/noir(e)/COUCHE PRIMAIRE)*, prélevé par vos soins, et analysé par Eurofins Lab Environment Testing Portugal

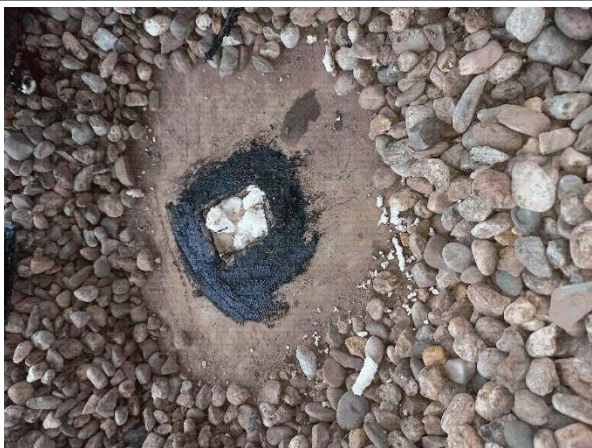
Prélèvement - P003 : TOITURE 1 - Revêtement bitumineux-
(Absence d'amiante)

- N° 23K017808-003 - Référence *bv3jt4219 Réf. prél : P003 TOITURE 1/Complexe d'étanchéité - Revêtement bitumineux - (bitumineux/blanc(he)-noir(e)/COUCHE SECONCAIRE + ISOLANT)*, prélevé par vos soins, et analysé par Eurofins Lab Environment Testing Portugal

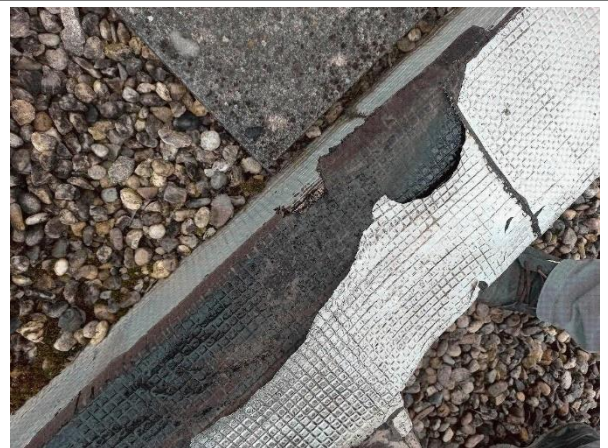
Prélèvement - P004 : TOITURE 2 - Bardeau bitumineux-
(Absence d'amiante)

- N° 23K017808-004 - Référence *bv3jt4220 Réf. prél : P004 TOITURE 2/Toiture - Bardeau bitumineux - (bitumineux/noir(e))*, prélevé par vos soins, et analysé par Eurofins Lab Environment Testing Portugal

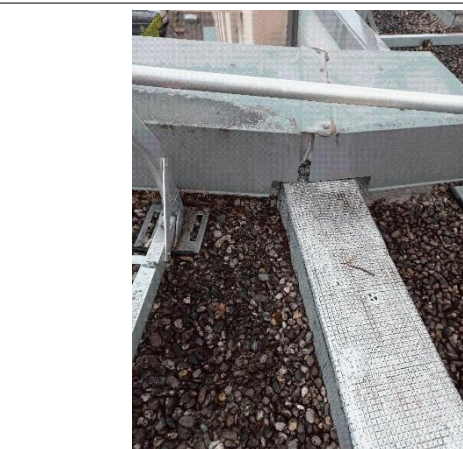
Prélèvement - P005 : TOITURE 2 - Bardeau- (Absence
d'amiante)

- N° 23K017808-005 - Référence *bv3jt4221 Réf. prél : P005 TOITURE 2 - Bardeau - (gris(e))*, prélevé par vos soins, et analysé par Eurofins Lab Environment Testing Portugal

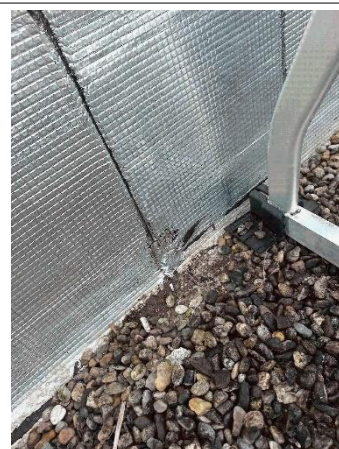
Prélèvement - P006 : TOITURE 2 - Bardeaux d'asphalte ou
bitume ("shingle")- (Absence d'amiante)

- N° 23K017808-006 - Référence *bv3jt4222 Réf. prél : P006 TOITURE 2/Revêtement bitumineux d'étanchéité - Bardeaux d'asphalte ou bitume ("shingle") - (bitumineux/noir(e))*, prélevé par vos soins, et analysé par Eurofins Lab Environment Testing Portugal

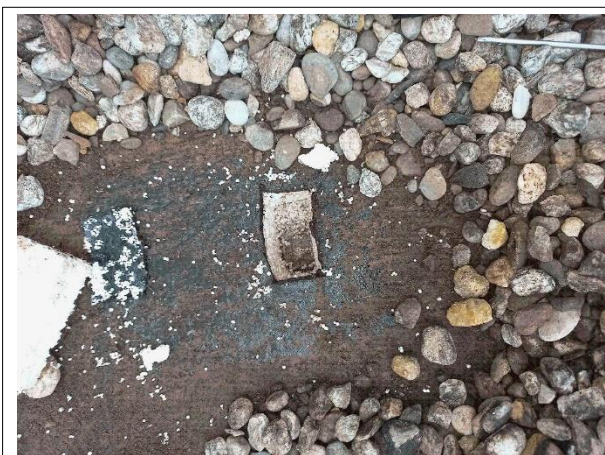
Prélèvement - P007 : TOITURE 1 - Revêtement bitumineux-
(Absence d'amiante)

- N° 23K017808-007 - Référence *bv3jt4223 Réf. prél : P007 TOITURE 1/Complexe d'étanchéité - Revêtement bitumineux - (bitumineux/noir(e))*, prélevé par vos soins, et analysé par Eurofins Lab Environment Testing Portugal

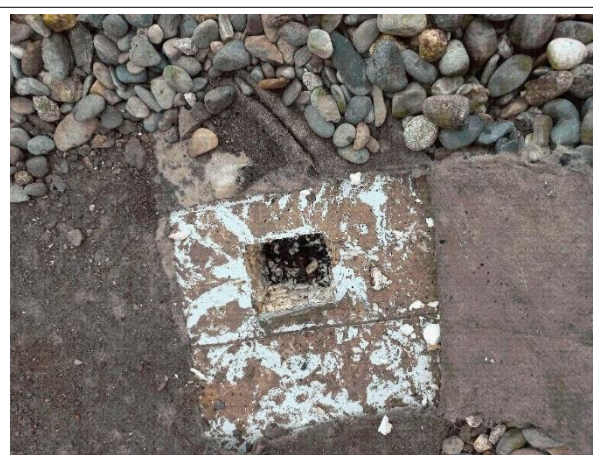
Prélèvement - P008 : TOITURE 1 - Revêtement bitumineux-
(Absence d'amiante)

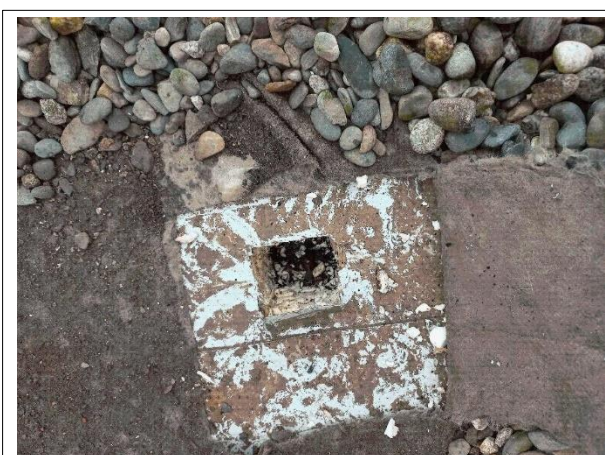
Prélèvement - P009 : TOITURE 1 - Revêtement d'étanchéité-
(Absence d'amiante)

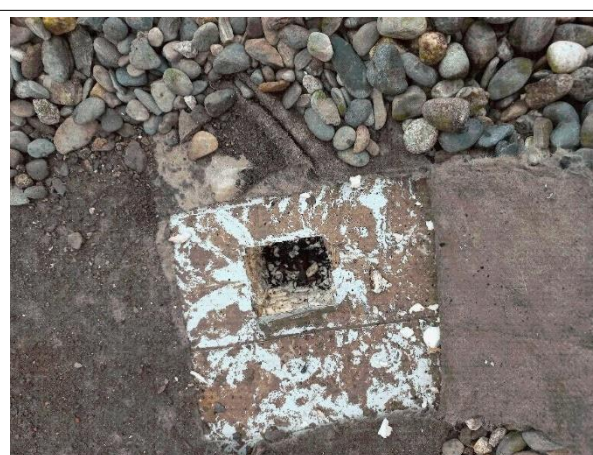
Prélèvement - P010 : TOITURE 1 - Pare-vapeur- (Absence
d'amiante)

- N° 23K017808-010 - Référence *bv3jt4226 Réf. prél : P010 TOITURE 1/Elément de sous toiture - Pare-vapeur*, prélevé par vos soins, et analysé par Eurofins Lab Environment Testing Portugal

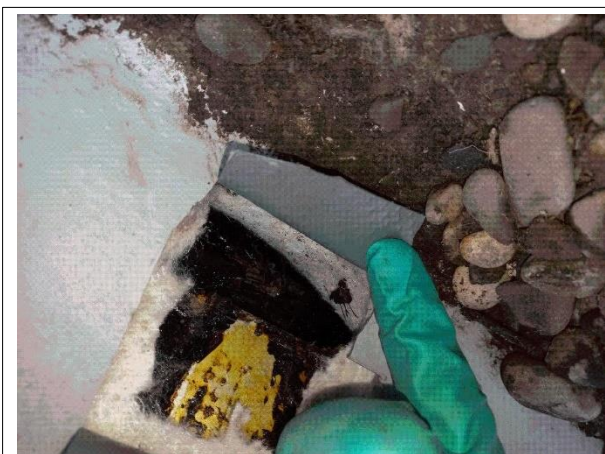
Prélèvement - P011 : TOITURE 1 - Bardeau bitumineux-
(Absence d'amiante)

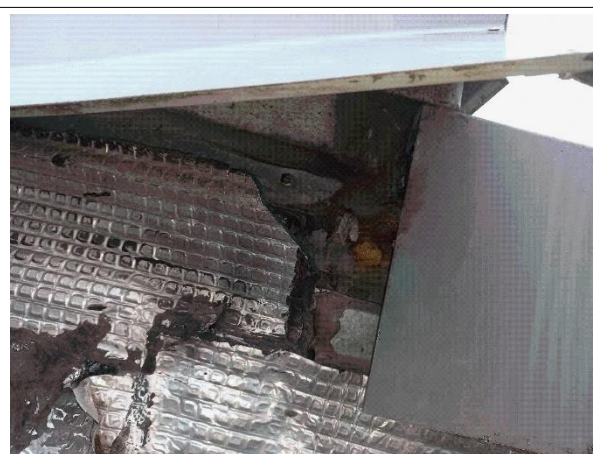
Prélèvement - P012 : TOITURE 3 - Mastic- (Absence
d'amiante)

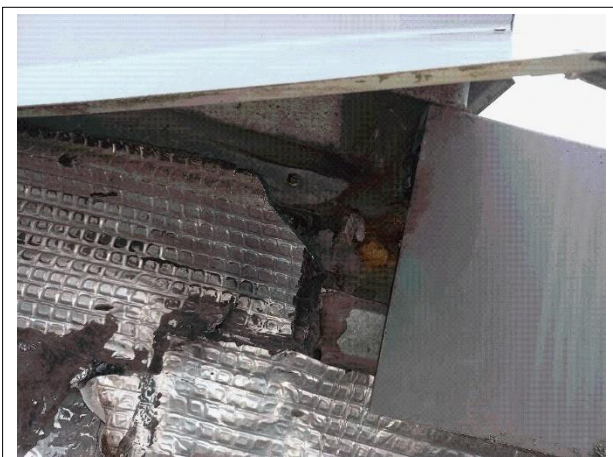
Prélèvement - P013 : TOITURE 3 - Bardeau bitumineux-
(Absence d'amiante)

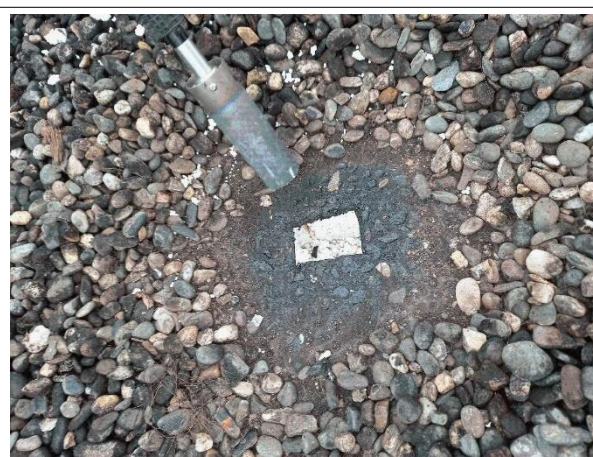
Prélèvement - P014 : TOITURE 3 - Revêtement bitumineux-
(Absence d'amiante)

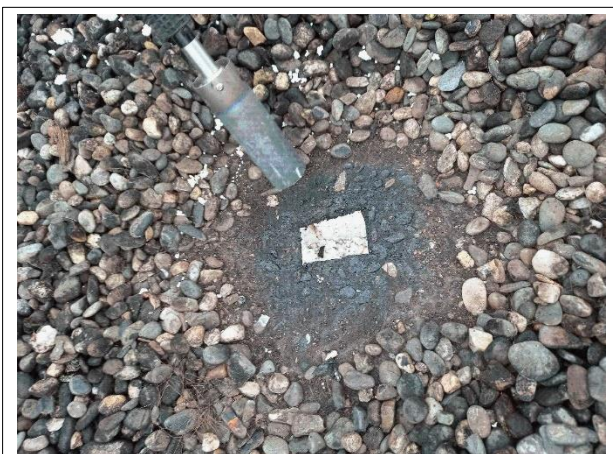
Prélèvement - P015 : TOITURE 3 - Revêtement bitumineux-
(Absence d'amiante)
