RAPPORT D'EXPERTISE

Bâtiment concerné par l'expertise : DR INSEE Midi Pyrénées

Objet : Etanchéité des toitures terrasses et évacuations EP

N° d'ordre chronologique et code antenne : 43-18 TOU

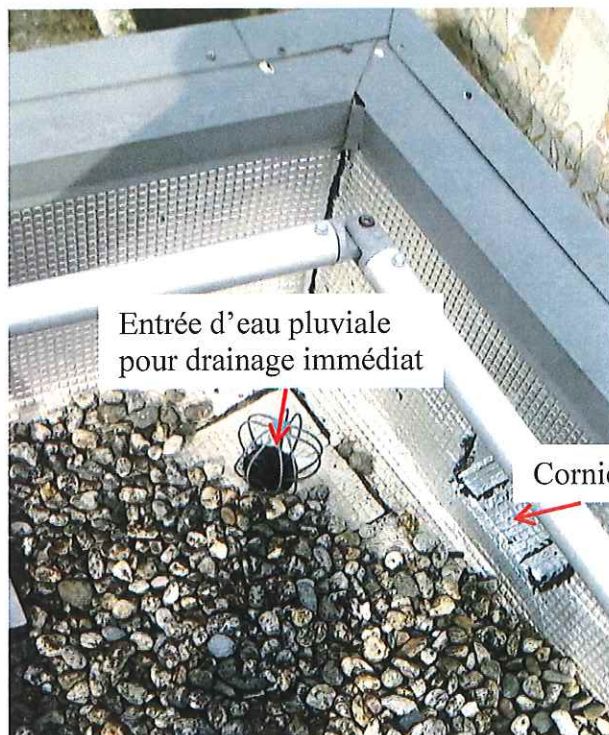
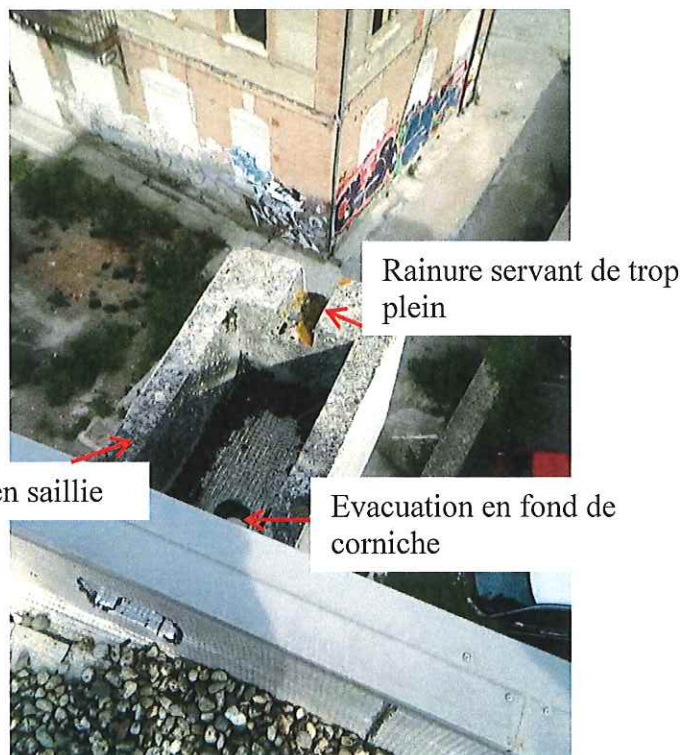
Très peu de documents existent sur la conception initiale du bâtiment. Cependant au vue des évacuations présentes sur la terrasse, il est probable que celle-ci ait été dimensionnée de manière à permettre une rétention temporaire des eaux de pluie (DTU 43.3§ 9.4). Les différentes zones comprennent des entrées d'eau pluviale en fond de terrasse. Des corniches en saillie sur les façades dont le fond est situé environ 5 cm au-dessus du niveau de la terrasse et percé par un orifice d'évacuation. Une entaille servant de trop plein est située environ 5 cm au-dessus du fond des corniches (voir photo).

Photos d'une évacuation de la toiture terrasse

Les entrées d'eaux pluviales en fond de terrasse permettent un drainage immédiat et un renvoi vers le réseau pluvial. Les entrées en fond de corniches permettent une évacuation en cas de forte pluie et évitent une hauteur d'eau trop importante (limitation de la surcharge).

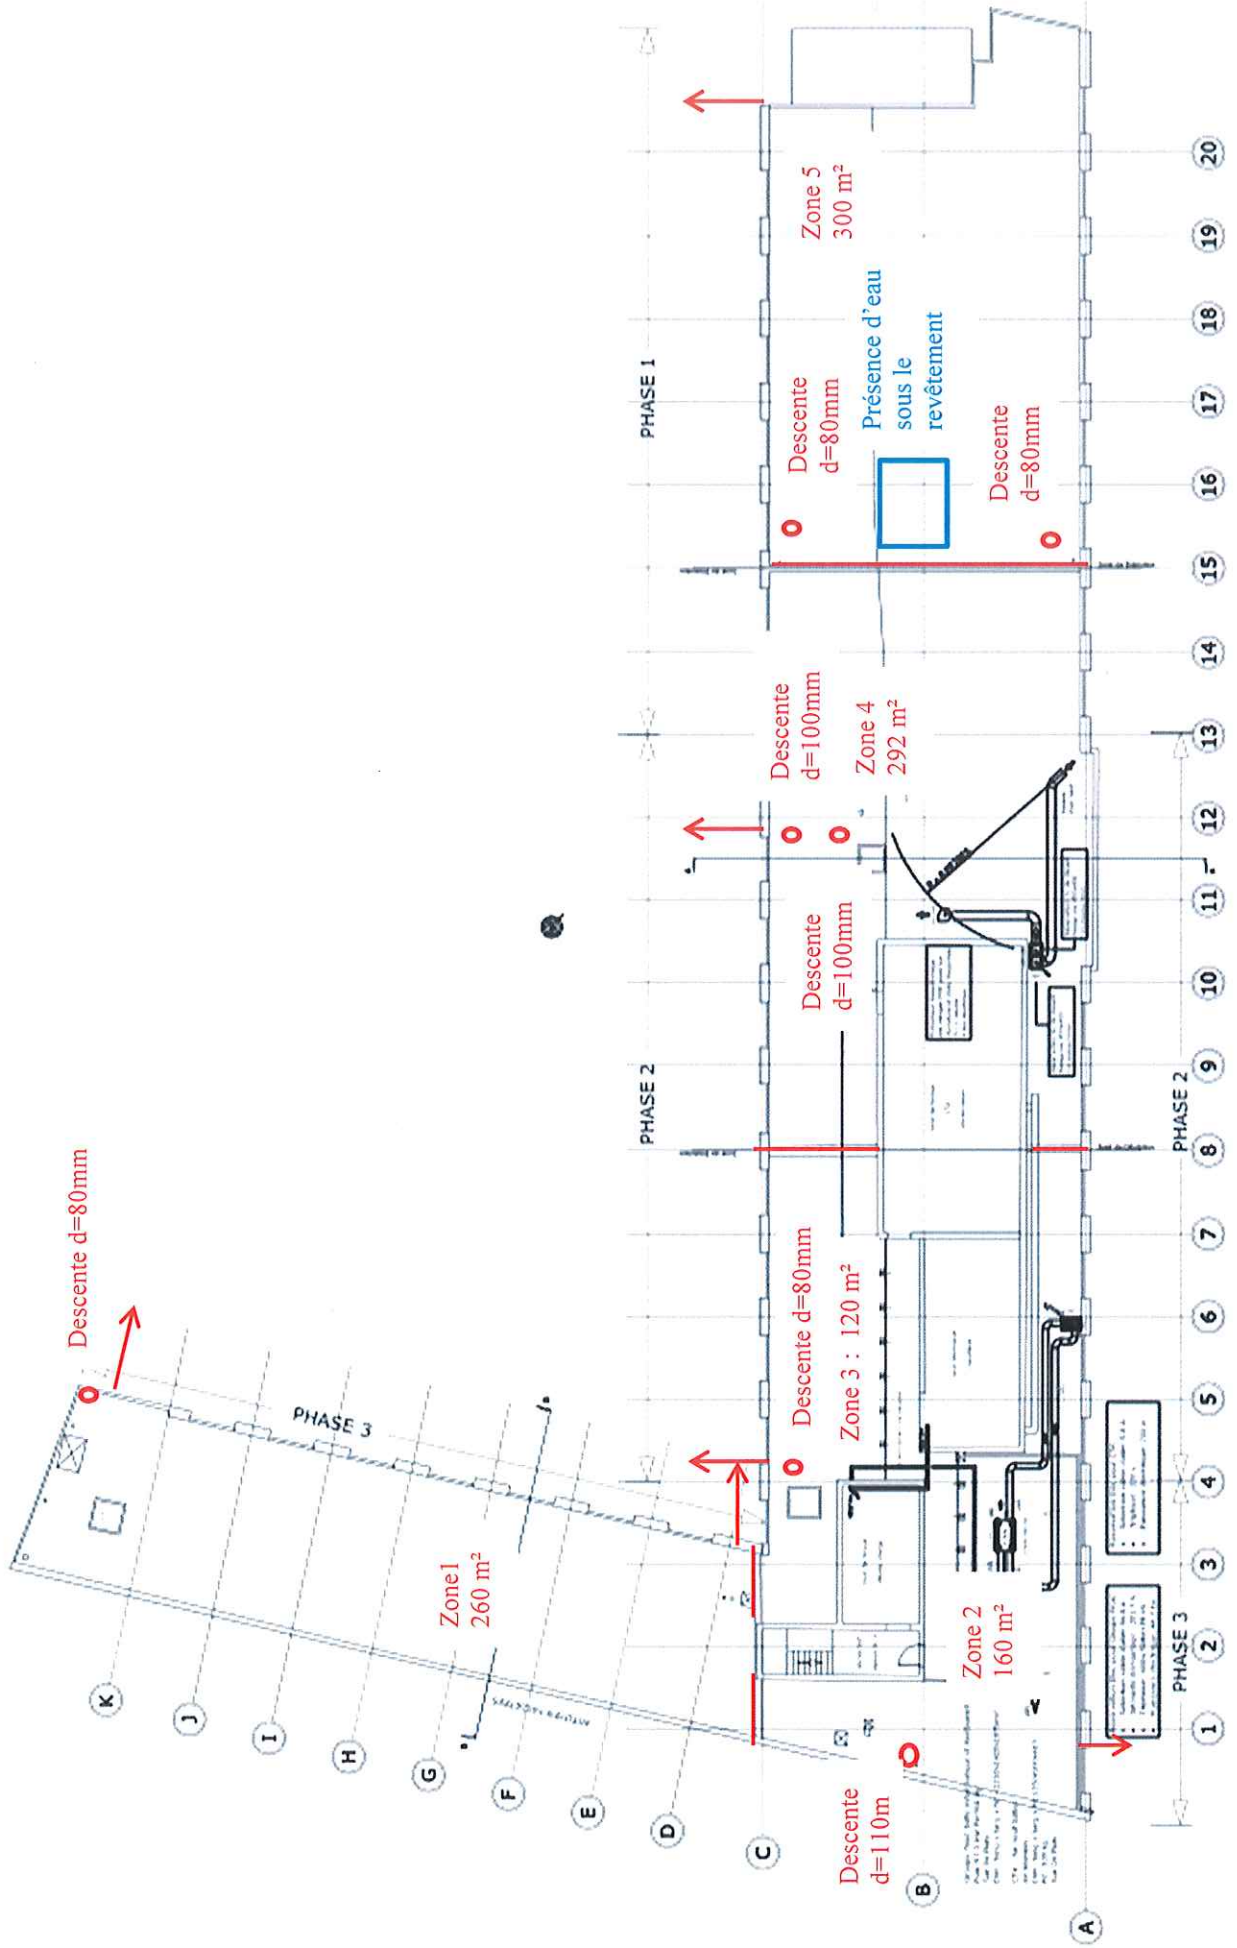
Plan de la terrasse avec zonage

Globalement, l'étanchéité de la toiture terrasse date des années 1990 (20 à 25 ans d'ancienneté). Selon les zones, elle est faite soit de revêtement bitume soit d'une membrane PVC. Quelques infiltrations ont été relevées par le passé à la limite entre les zones 2 et 4 (voir plan en annexe). L'étanchéité sur la zone technique centrale a été refaite et à priori les infiltrations ne sont pas réapparues depuis. Lors de la visite, de l'eau était présente sous la membrane au niveau de la zone 5.

Certaines zones sont légèrement sous dimensionnées (zone 5) mais il n'est pas nécessaire de rajouter des descentes pluviales.

L'étanchéité sur la zone 5 doit également être endommagée (présence d'eau constatée lors de la visite), pour l'instant le pare vapeur empêche les infiltrations dans le bâtiment mais il est probable que cela ne soit pas toujours le cas.

Il est proposé de prévoir une réfection de l'étanchéité par zone. Chaque zone pouvant être refaite indépendamment les unes des autres. Les travaux consisteront à :

Quelques-unes ont été signalées par le passé à la limite entre les zones 2 et 4. Si elles réapparaissent, la réfection pourra être envisagée préférentiellement sur ces zones.
