CLINIQUE DE RADIOLOGIE – 21 rue du Vieux séminaire – 22000 SAINT BRIEUC

DIAGNOSTIC EN VUE DE LA DECONSTRUCTION RAPPORT

V0 Novembre 2018

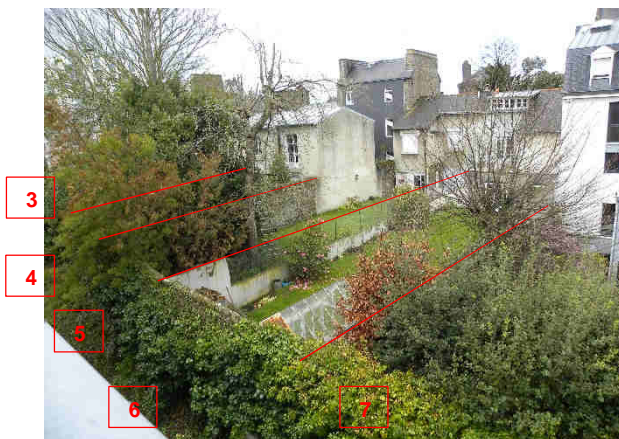
Ces murs sont en maçonnerie de moellons rejointoyée et sont couverts d'une végétation importante (lierre).

Photo 13 – Murs N°3 à N°7 – Vue depuis le R+2

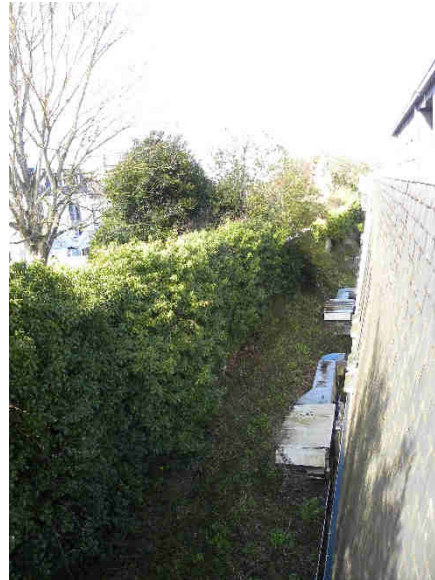
Photo 14 – Murs N°3 à N°7 – Vue depuis le R+2

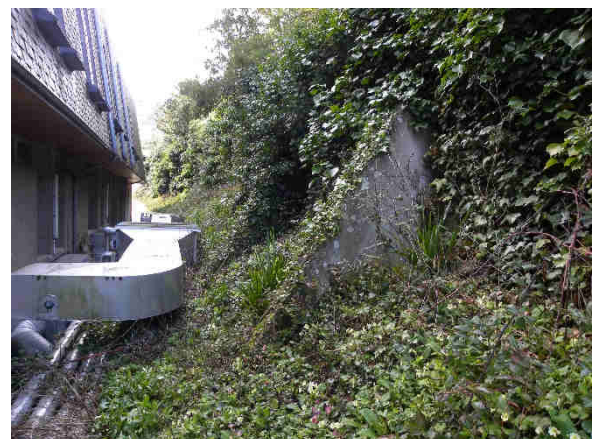
Présence de contreforts au droit du mur N°7. Ce mur se prolonge au droit du bunker.

Photo 16 – Murs N°3 à N°7 – Vue depuis le RDC Haut.
Contrefort au droit du mur N°7. Mur de soutènement courrette bâtiment

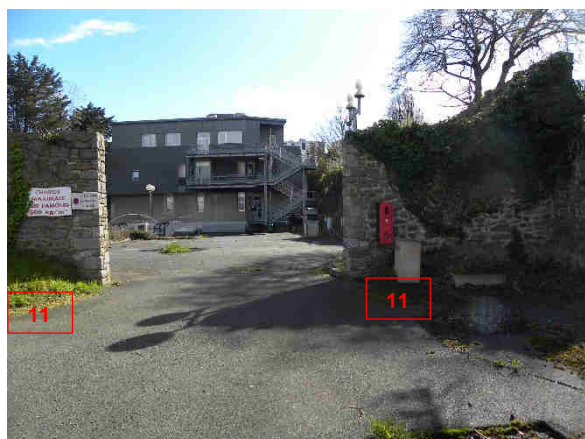
Mur N°11 : en maçonnerie de moellons rejointoyée. Ce mur présente un faux aplomb vers le Nord. Végétation ponctuelle. Léger soutènement.

Photo 25 – Mur N°11, Vue depuis le Nord

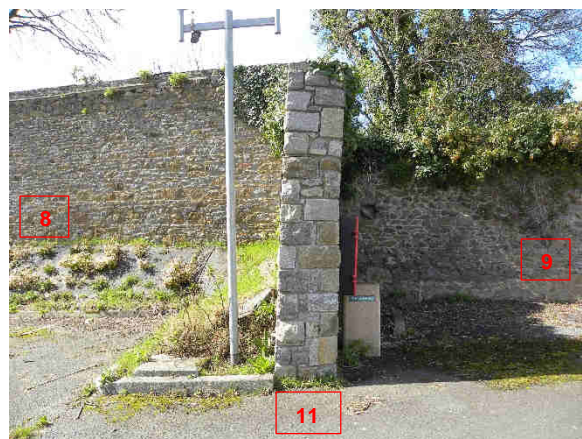
Photo 26 – Mur N°11, faux aplomb

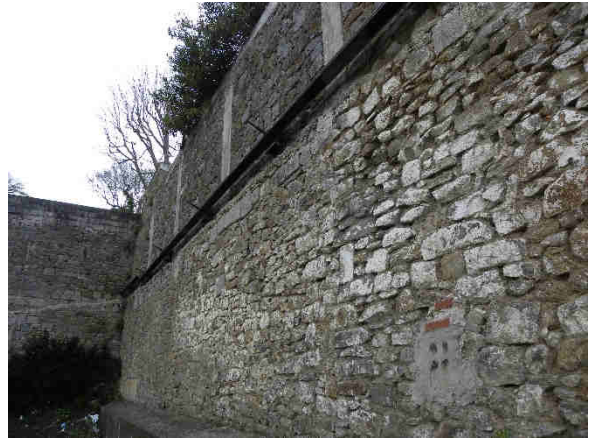
Mur N°12 : en maçonnerie de moellons rejointoyée, avec raidisseurs en partie supérieure. Ce mur correspond à un écran de soutènement haut assuré par la mise en place d'une lierne et de tirants (parcelle 55a plus haute que la parcelle 546). En partie basse, présence d'une banquette en béton armé.

Photo 28 – Mur N°12, Lierne et tirants

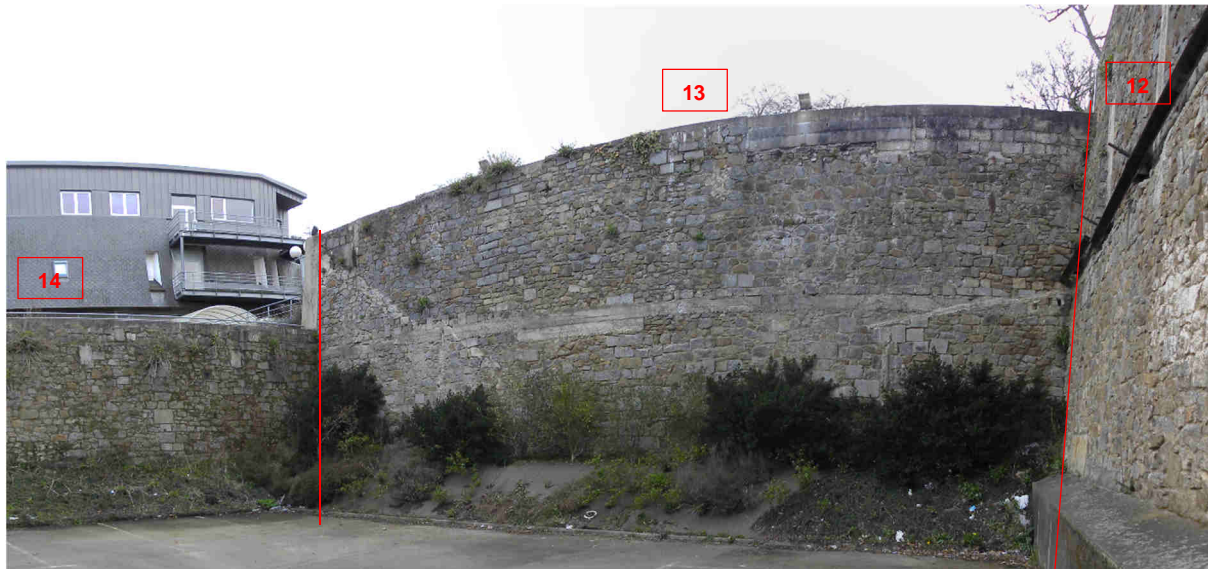
Mur N°13 : en maçonnerie de moellons rejointoyée. Ce mur correspond à un écran de soutènement haut. Présence d'un talus côté parcelle 545 et côté parcelle 546. Ce mur présente des traces de constructions et reprises successives.

Photo 30 – Mur N°13, Vue d'ensemble depuis la parcelle 546

Pour le mur Est, le mur N°13 descend au moins jusqu'au niveau du parking inférieur. On évitera de venir surcharger la partie supérieure du mur et on limitera les vibrations à l'arrière de ce mur (côté bunker).

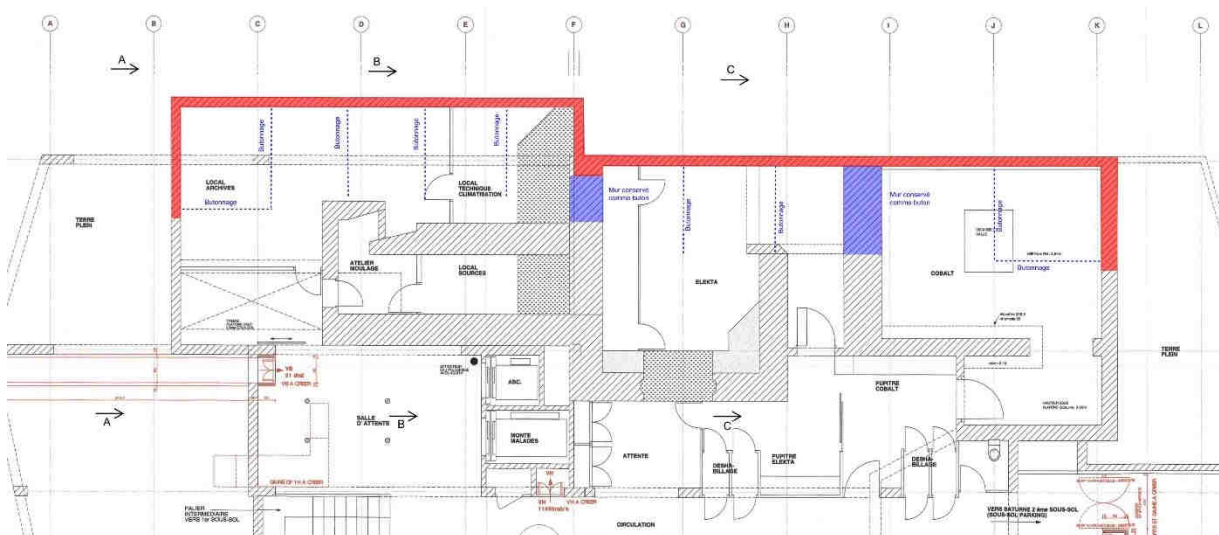
Schéma 2 – SOUS-SOL

La principale sujétion porte sur le maintien des terres (talus et mur de clôture du N°2 au N°7) lors de la déconstruction du mur en façade Ouest et sur les premiers mètres du retour en façade Nord. La différence de niveaux entre le sous-sol (88.66) et le terrain au droit du mur de clôture (97.50 estimé) est d'environ 8.90m pour un recul d'environ 3.50, au droit du local poubelles et archives et de 5.20, au droit du local Elekta Cobalt. Ceci donne des angles respectivement de 69° et de 60°. Il n'est pas envisageable de terrasser directement sans disposition pour bloquer le talus.

Pour une partie de la façade Nord (coté est), pour la façade Est et pour la façade Sud, le sous-sol est moins encastré dans le terrain : sous-sol 88.96 et rez-de-chaussée haut 92.06, soit 3.10. La distance avec le mur de soutènement périphérique est au minimum de 3,50, soit un angle de 41°. Il faudra bloquer le mur avec les gravats lors de la déconstruction du plancher haut du sous-sol. Il peut également être retenu la mise en place de butons. Le mur périphérique sera déconstruit par passes alternées avec la mise en œuvre d'un remblai compacté à l'avancement.

Nous préconisons la mise en place de butons dans la hauteur du sous-sol et du rez-de-chaussée bas avant la déconstruction. Il sera nécessaire de percer le plancher haut du sous-sol pour passer le butonnage. Le mur sera maintenu en place jusqu'à l'évacuation des gravois. La déconstruction ne pourra se faire que par passes alternées et en mettant en œuvre un remblai compacté à l'avancement.
