Références : A23B242I/002-1/STATION DE PRIMATOLOGIE/AMI\_DEM/EHE-AR3

## RAPPORT DE REPERAGE DES MATERIAUX ET PRODUITS CONTENANT DE L'AMIANTE AVANT DEMOLITION D'UN IMMEUBLE BATI

Dénomination du bâtiment: STATION DE PRIMATOLOGIE

Fonction principale du bâtiment: CENTRE DE RECHERCHE

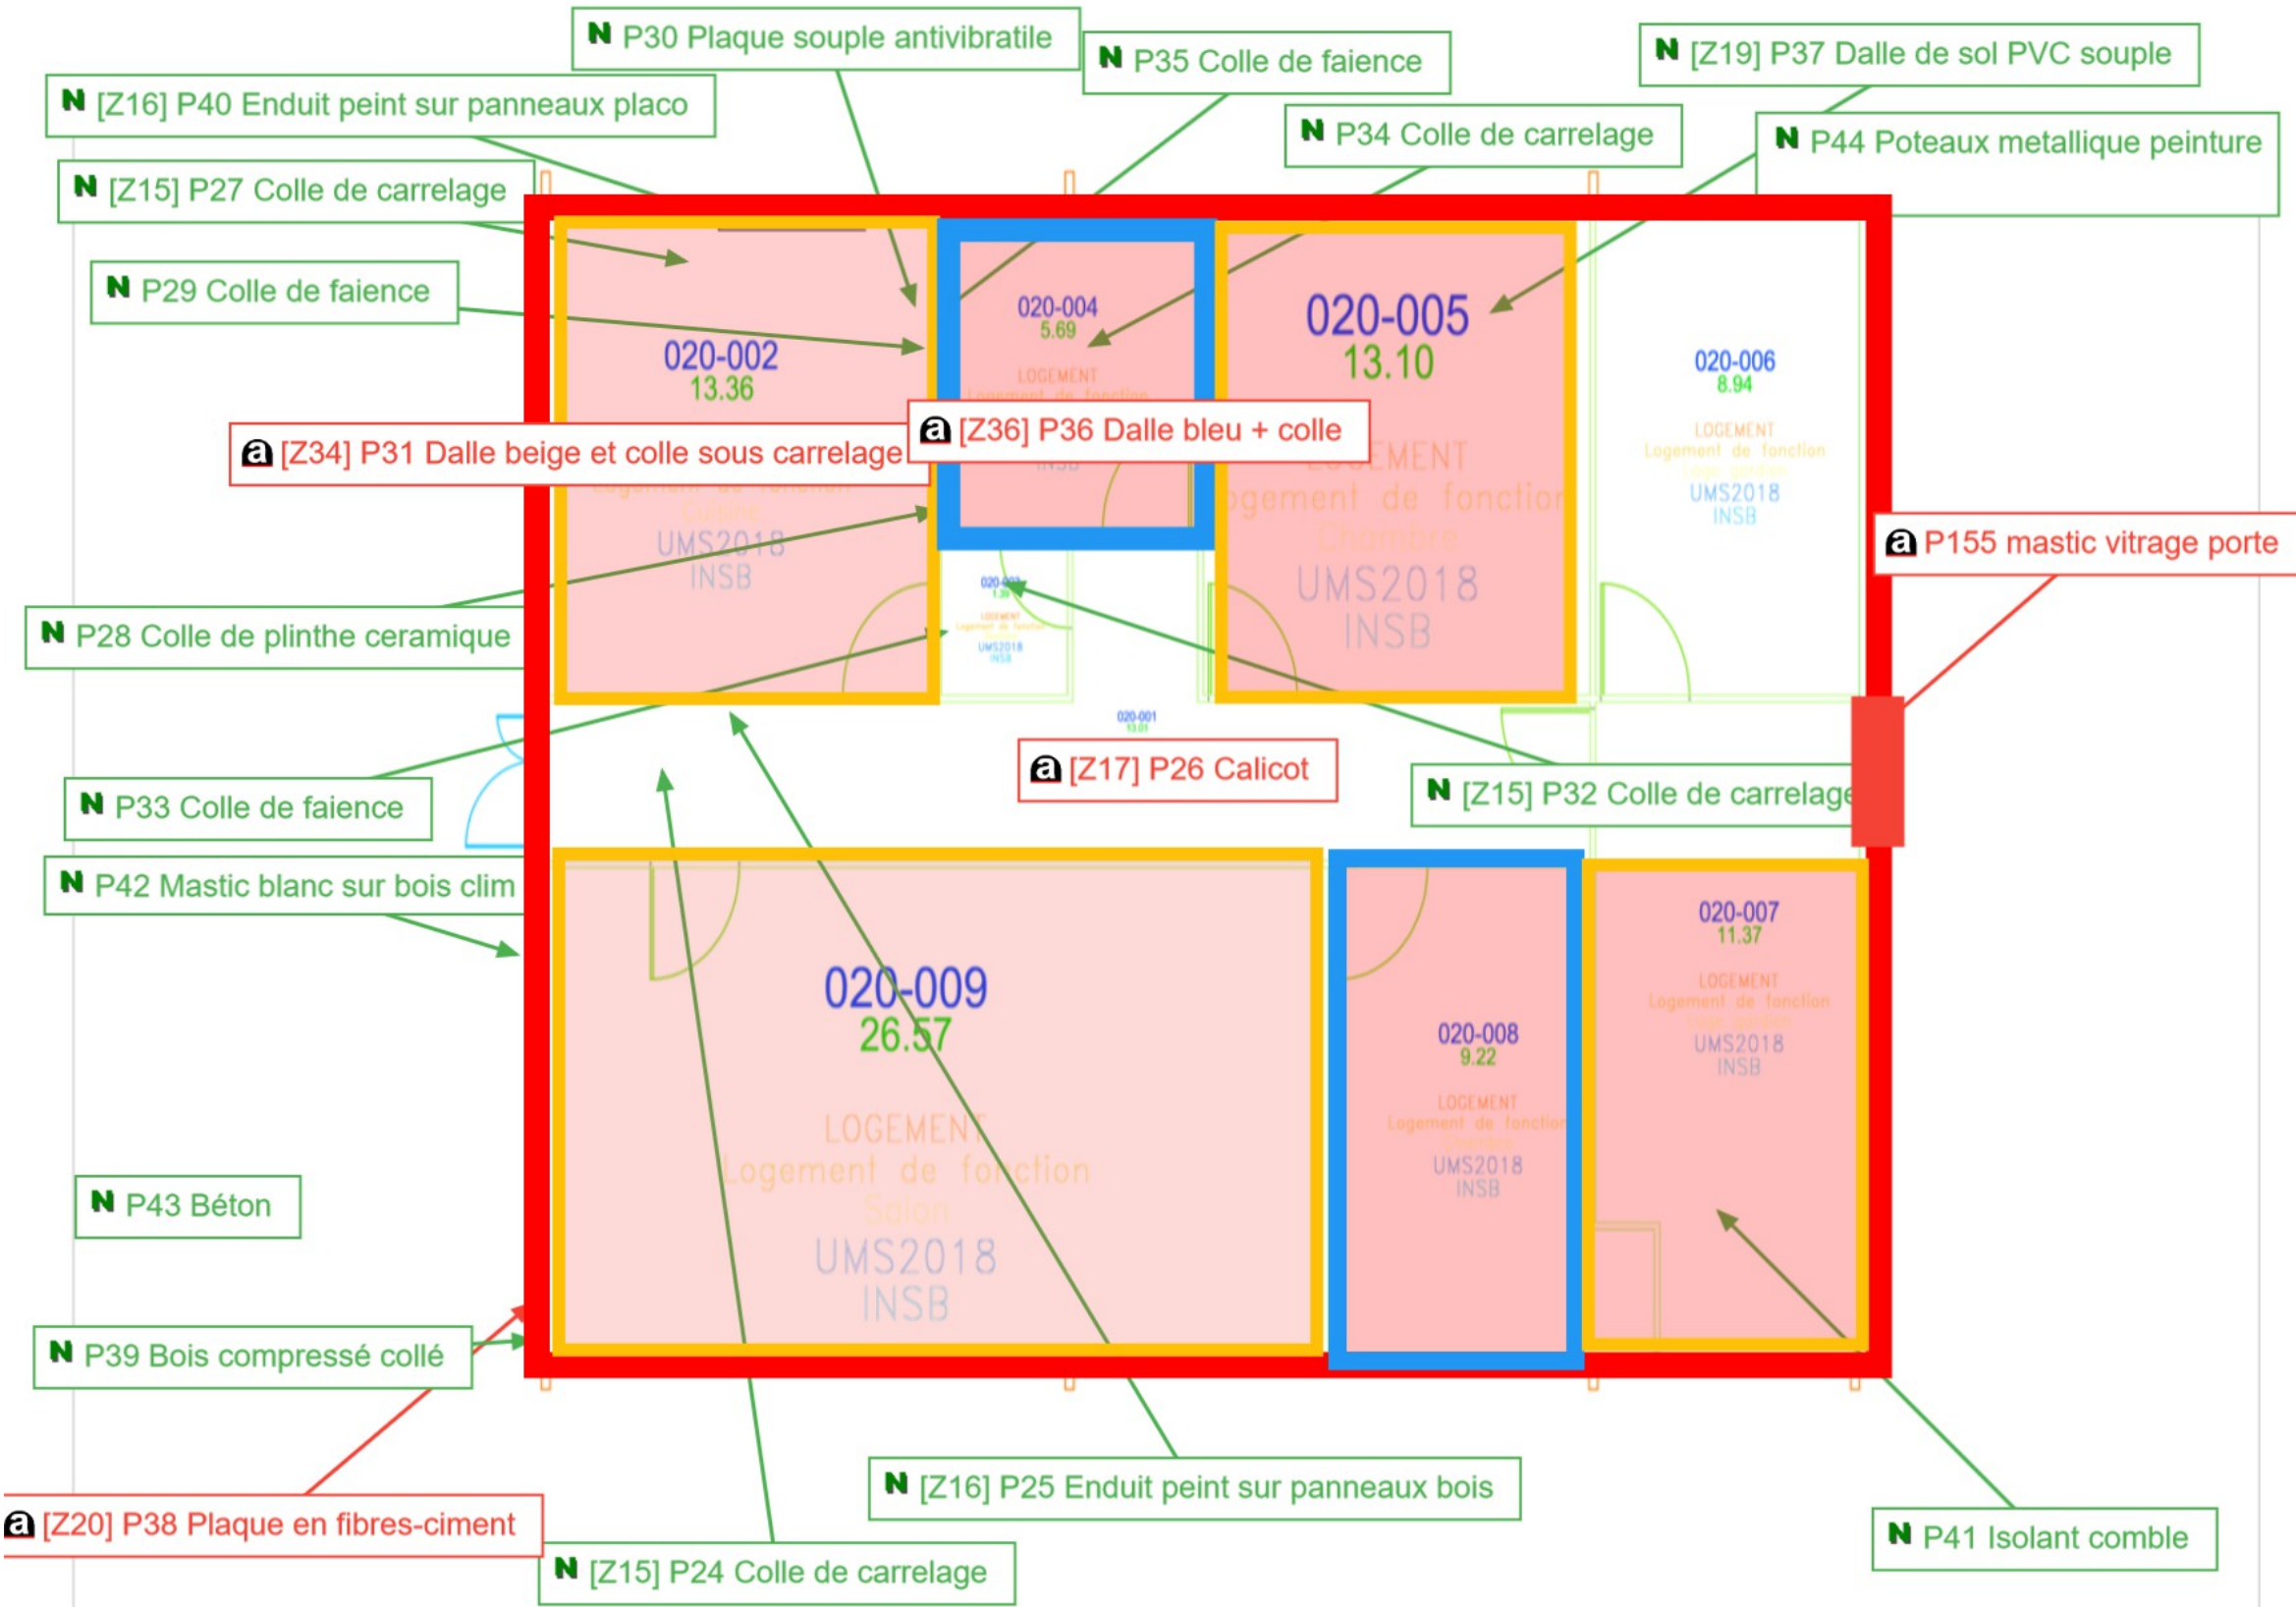
N	Prélèvement non amianté
a	Prélèvement amianté
	Zone amiantée
	P38 - Murs périphériques - Double peau fibre-ciment + isolant

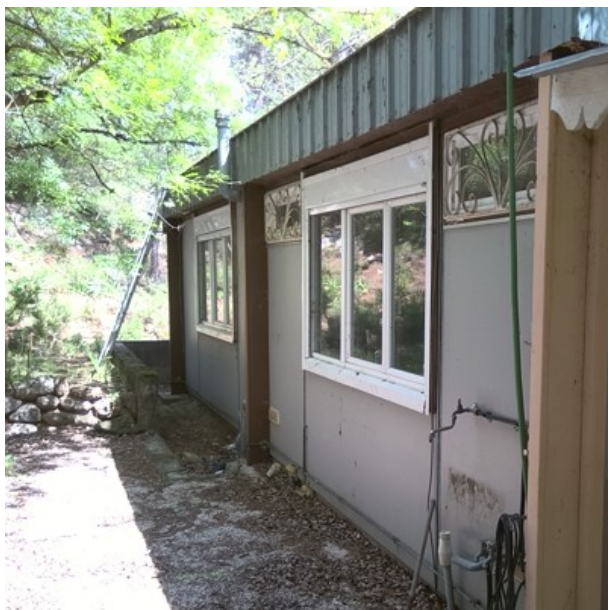
**a**  
Niv 00 / ROU021 / EXTERIEUR / Plaque en fibres-ciment  
[ Prélèvement n°54]

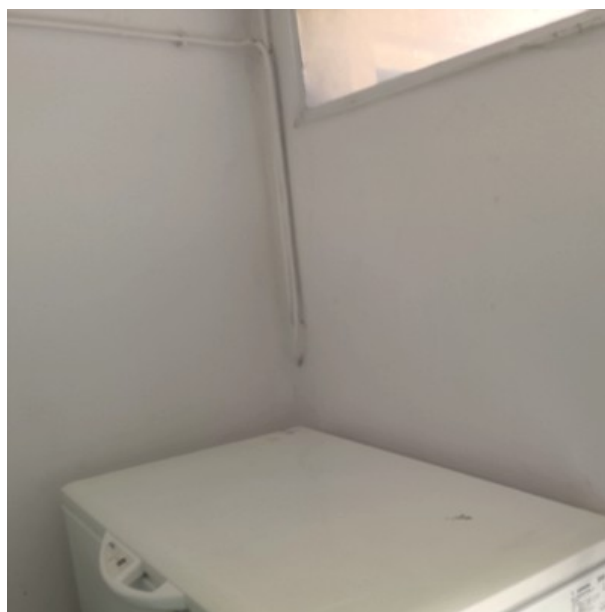
Niv 00 / ROU060 / 06-001 / Mastic fenêtre métallique  
[ Prélèvement n°112]

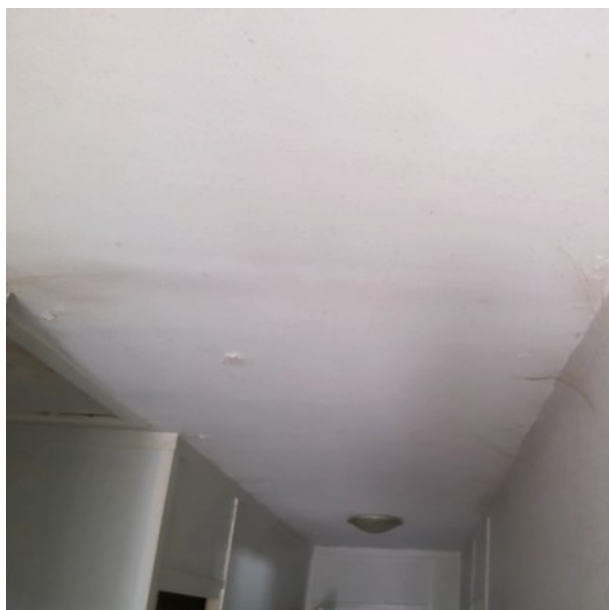
Niv 00 / ROU020 / 020-001 / Calicot [ Prélèvement n°26]

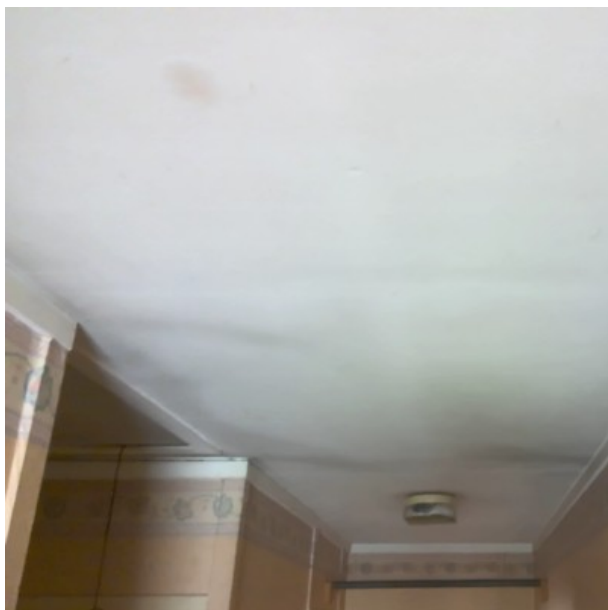
Niv 00 / ROU021 / 021-001 / Calicot [ Prélèvement n°46]

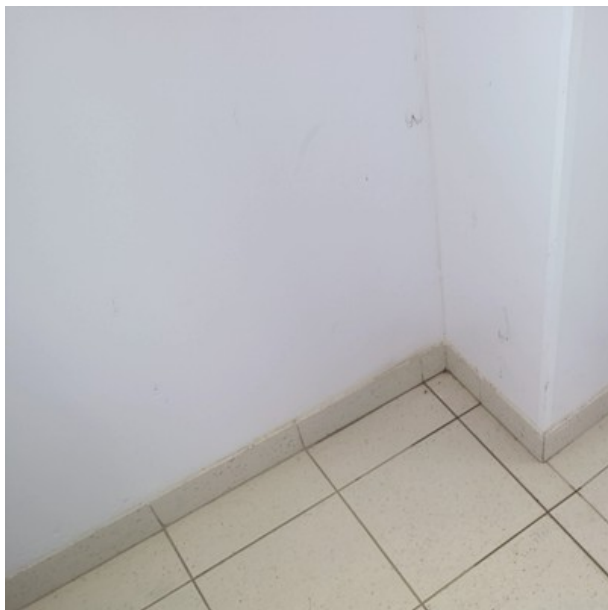
**a**  
Niv 00 / ROU110 / 11-001 / Plaque en fibres-ciment  
[ Prélèvement n°11]

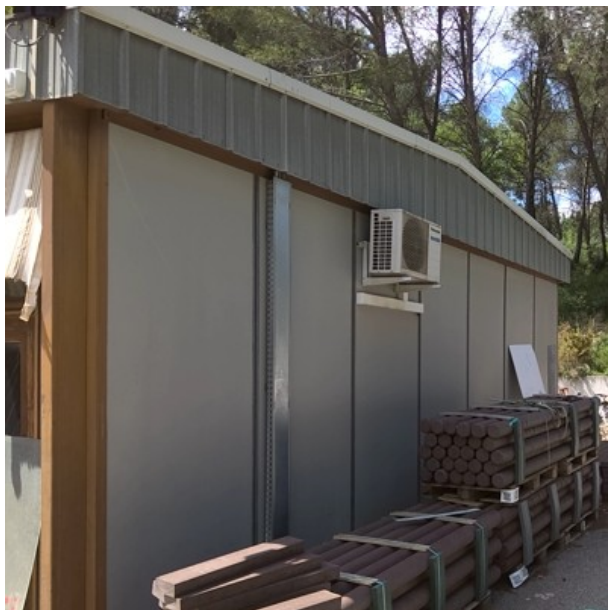
**a**  
Niv 00 / ROU110 / EXTERIEUR / Plaque en fibres-ciment  
[ Idem Prélèvement n°11]

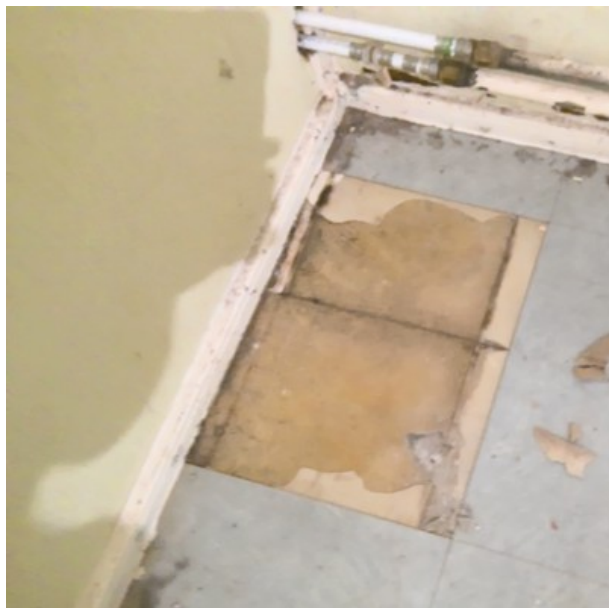
Niv 00 / ROU020 / 020-005 / Dalle beige et colle sous carrelage [ Idem Prélèvement n°31]

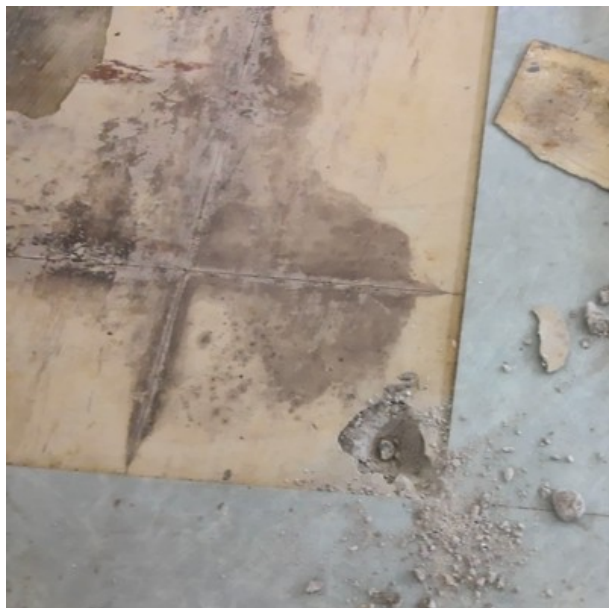
Niv 00 / ROU020 / 020-009 / Dalle beige et colle sous carrelage [ Idem Prélèvement n°31]

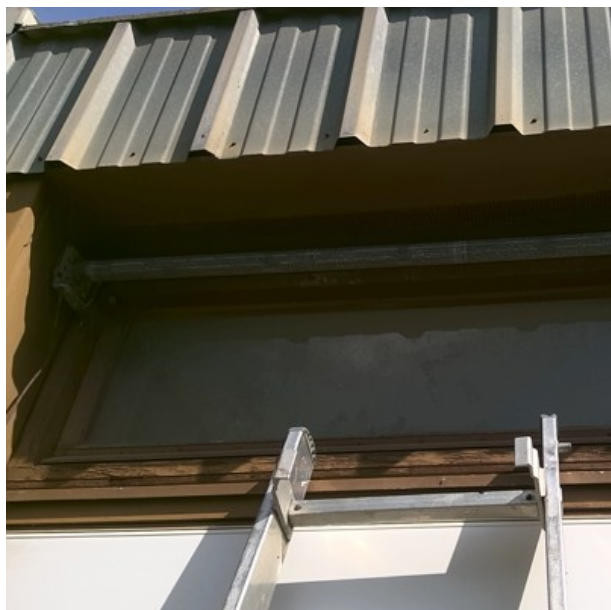
**a**  
Niv 00 / ROU110 / 11-002 / Mastic [ Prélèvement n°16]
