# PRÉ-RAPPORT DE MISSION DE REPÉRAGE DES MATÉRIAUX ET PRODUITS CONTENANT DE L'AMIANTE AVANT RÉALISATION DE TRAVAUX DANS LES IMMEUBLES BÂTIS

Référence pré-rapport : 01-1a-2353-DAAT

Immeuble bâti visité	
Adresse	DDTM 10 rue Creton 14100 LISIEUX
Sections cadastrales	NC
Date de délivrance du permis de construire	≤1997
Fonction principale	Administration
Commanditaire	Société de contrôle
RECTORAT REGION ACADEMIQUE NORMANDIE 168, rue Caponnière BP 46184 14601 CAEN CEDEX ☎ : 02.31.30.08.66	GEODEM - Agence Normandie Route du Neubourg ZA de la Baudrière 27520 GRAND BOURGTHEROULDE ☎ : 02 32 82 37 20 RCS BERNAY 448.218.123
Représentant	Représentant
Madame Laetitia MARTINEZ AVRE Assistante au chargé d'opérations	Monsieur Erwan CAVILLON Directeur Général
Propriétaire (si différent du commanditaire)	
Néant	
Références	Visites de repérage
<u>Opérateur de repérage amiante</u> : Richard-Dean MICHEL <u>Organisme de certification de l'opérateur signataire</u> : CESI <u>Laboratoire d'analyses agréé</u> : AREIA – ZA de La Baudrière – Route du Neubourg, 27520 GRAND BOURGTHEROULDE <u>N°accréditation laboratoire</u> : 1-5094	<u>Date de commande</u> : 03/07/2025 <u>Dates des visites</u> : 17 au 19/09/2025

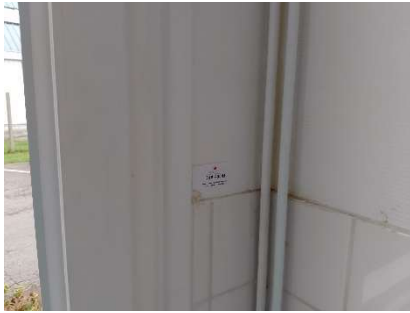
CHA 43442	RDC	Toilettes		17/09/25		x			Enduit	plâtre	mural	Ensemble des toilettes, des pièces EN 5, EN4, EN 3 et IEN	Amiante non détecté

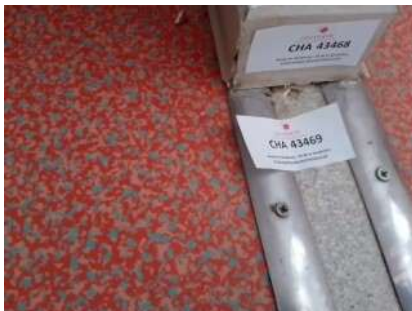
CHA 43470	RDC	Secrétariat de la pièce DDTM		17/09/25	x				Revêtement de sol	souple, rouge	+ colle indissociable	Ensemble du secrétariat de la pièce DDTM, du bureau DDTM et de la pièce DDTM 4	Amiante non détecté

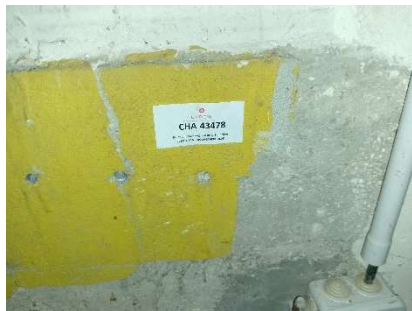
CHA 43479	RDC	Chaufferie		17/09/25		x			Enduit	ciment, de rebouchage	mural	Ensemble des rebouchages ciment*	Amiante non détecté

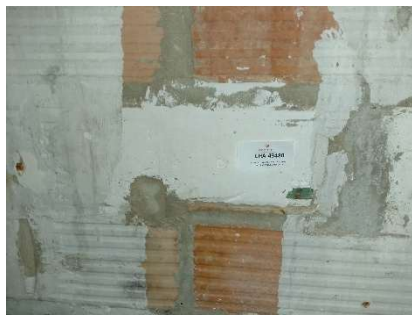
CHA 43481	RDC	Chaudière		17/09/25		x			Peinture	blanche	sur mur en brique plâtrière	Ensemble de la chaudière	Amiante non détecté

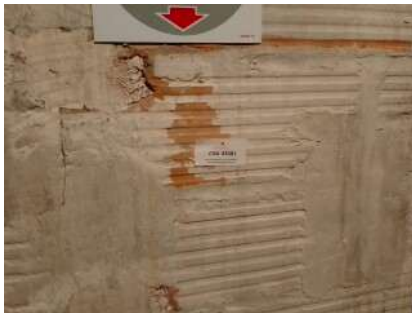
CHA 43482	RDC	Chaudière		17/09/25		x			Joint	ciment, de scellement	entre mur en brique plâtrière	Ensemble de la chaudière	Amiante non détecté

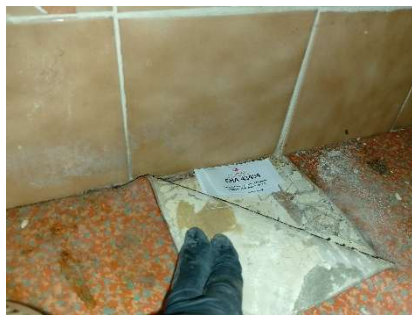
CHA 43493	RDC	WC		17/09/25	x				Ragréage	marron		Ensemble des WC, de la salle de réunion et de la pièce DDTM 3	Amiante non détecté	/
CHA 43494	RDC	WC		17/09/25	x				Ragréage	beige		Ensemble des WC, de la salle de réunion et de la pièce DDTM 3	Amiante non détecté	/
CHA 43495	RDC	WC		17/09/25	x				Colle	beige, de carrelage	sous le ragréage beige	Localisé	Amiante non détecté

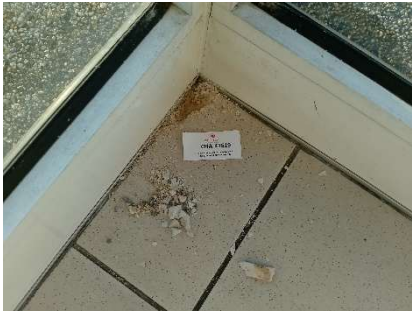
CHA 43520	RDC	SAS d'entrée		19/09/25		x			Joint	type caoutchouc, de vitrage	sur porte métallique	Ensemble des portes vitrées	Amiante non détecté
