| Projet | Maîtrise d'ouvrage | Chargés d'étude | Planche | Mission | Echelle | Format | Date | N° |
|---|---|---|---|---|---|---|---|---|
| Résidence du Sous-Préfet<br>au Havre | Préfecture de la Seine-Maritime<br>7 Place de la Madeleine<br>76000 Rouen | MANDATAIRE<br>BET Verdi Normandie<br>Jennifer Didelon<br>Architecte et patrimoine<br>6 Impasse de Mont-Louis 75011 Paris 76160 Saint-Martin-du-Vivier | Etat sanitaire – Façade nord | Etude de<br>Diagnostic | 1/120 | A3 | Janvier 2025 | XX/XX |

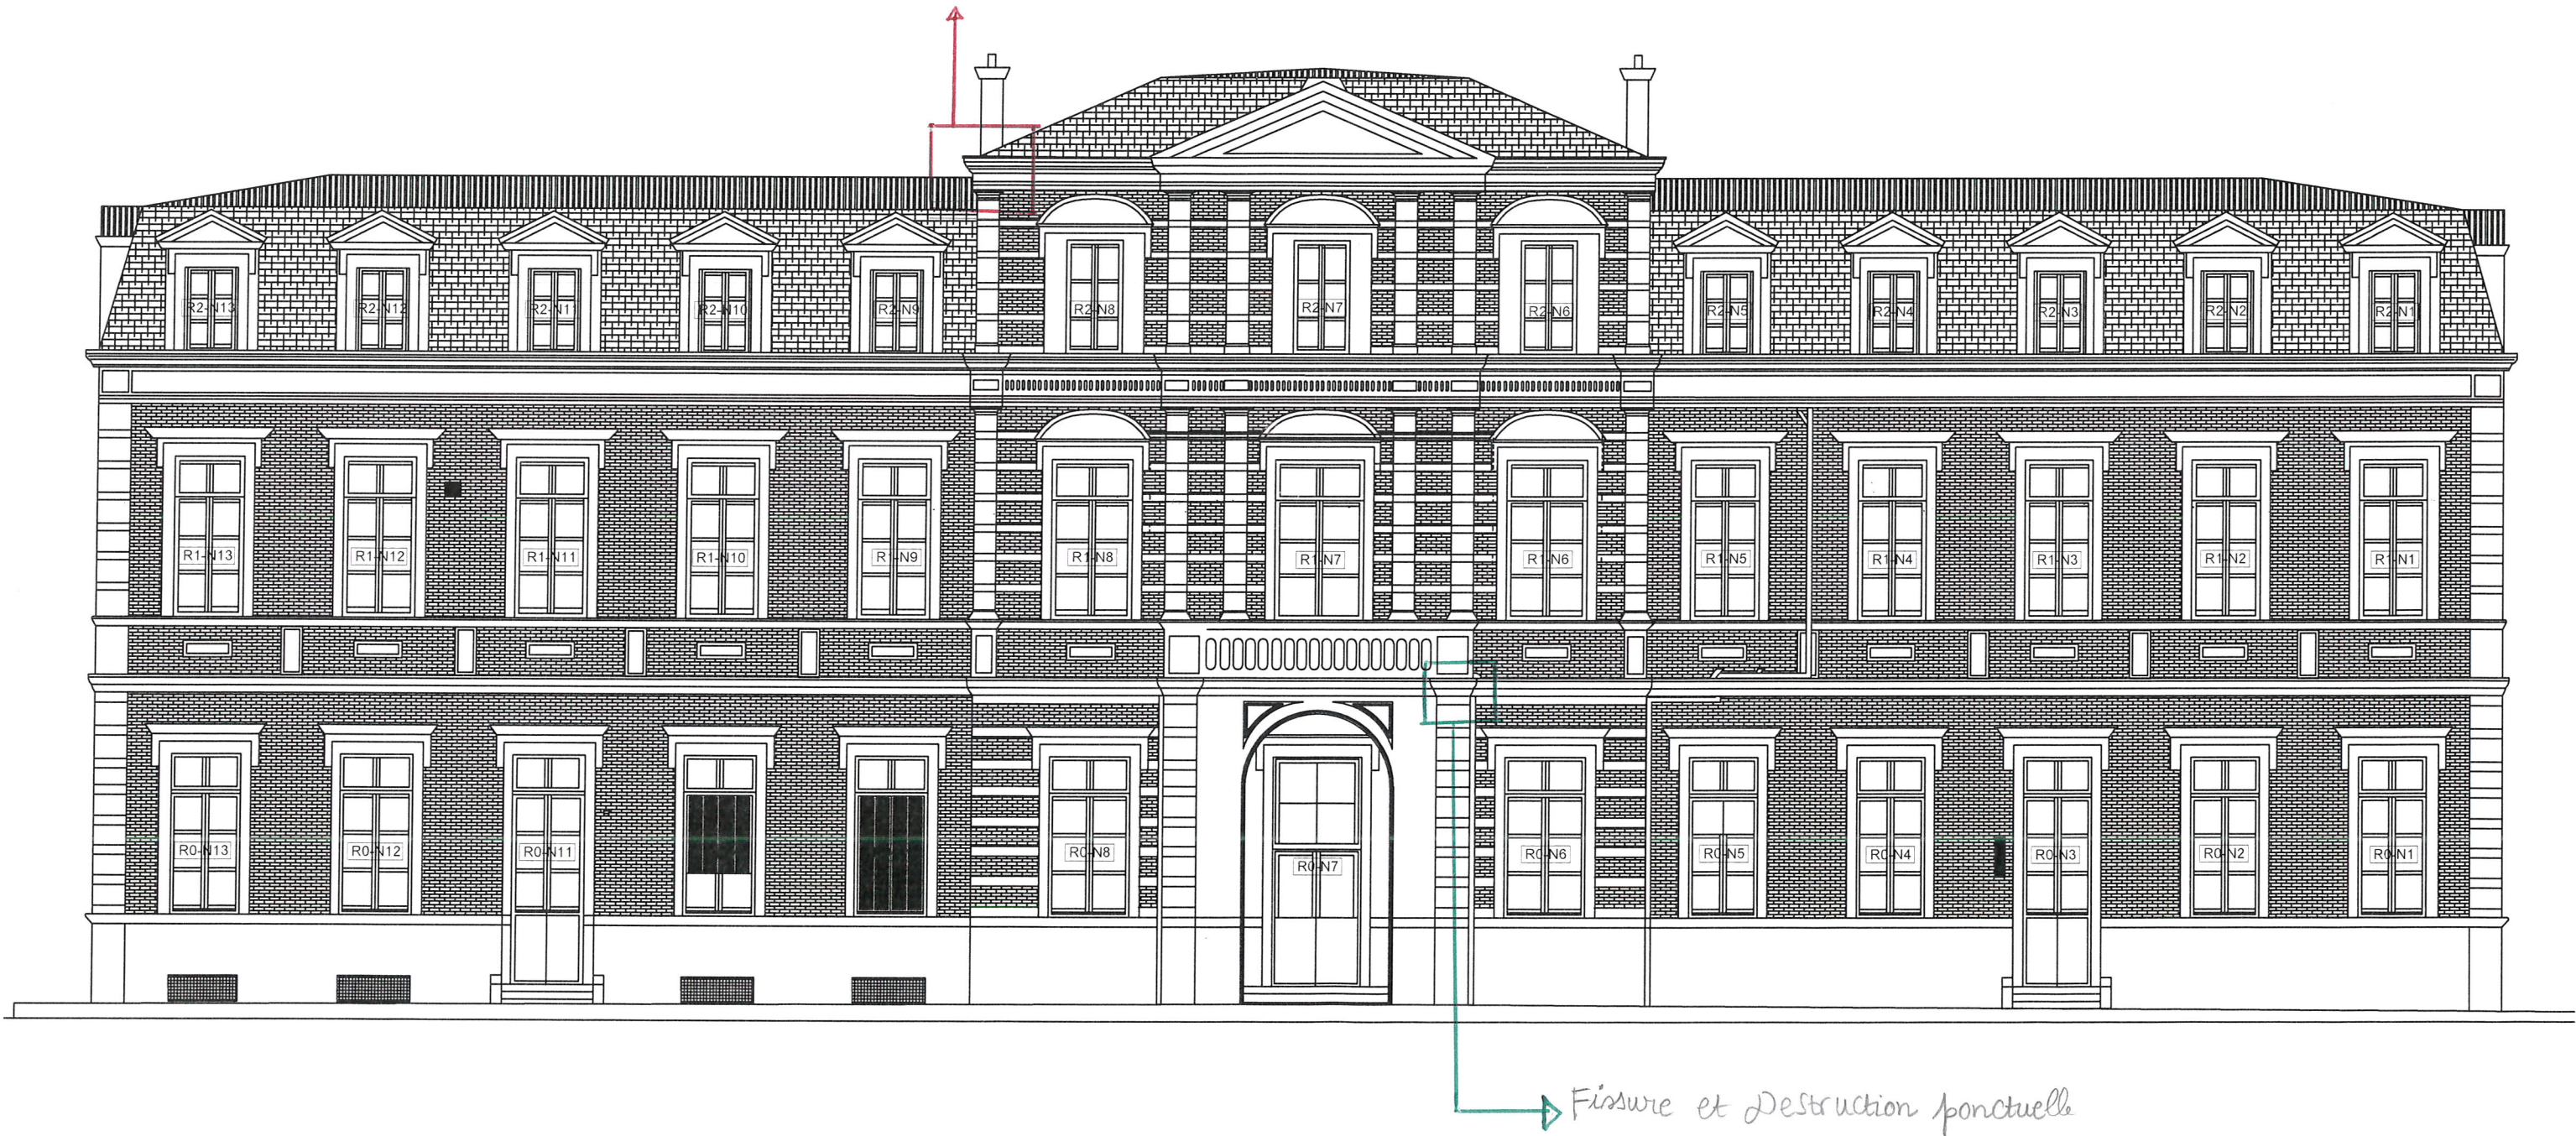
Fuite et Humidité

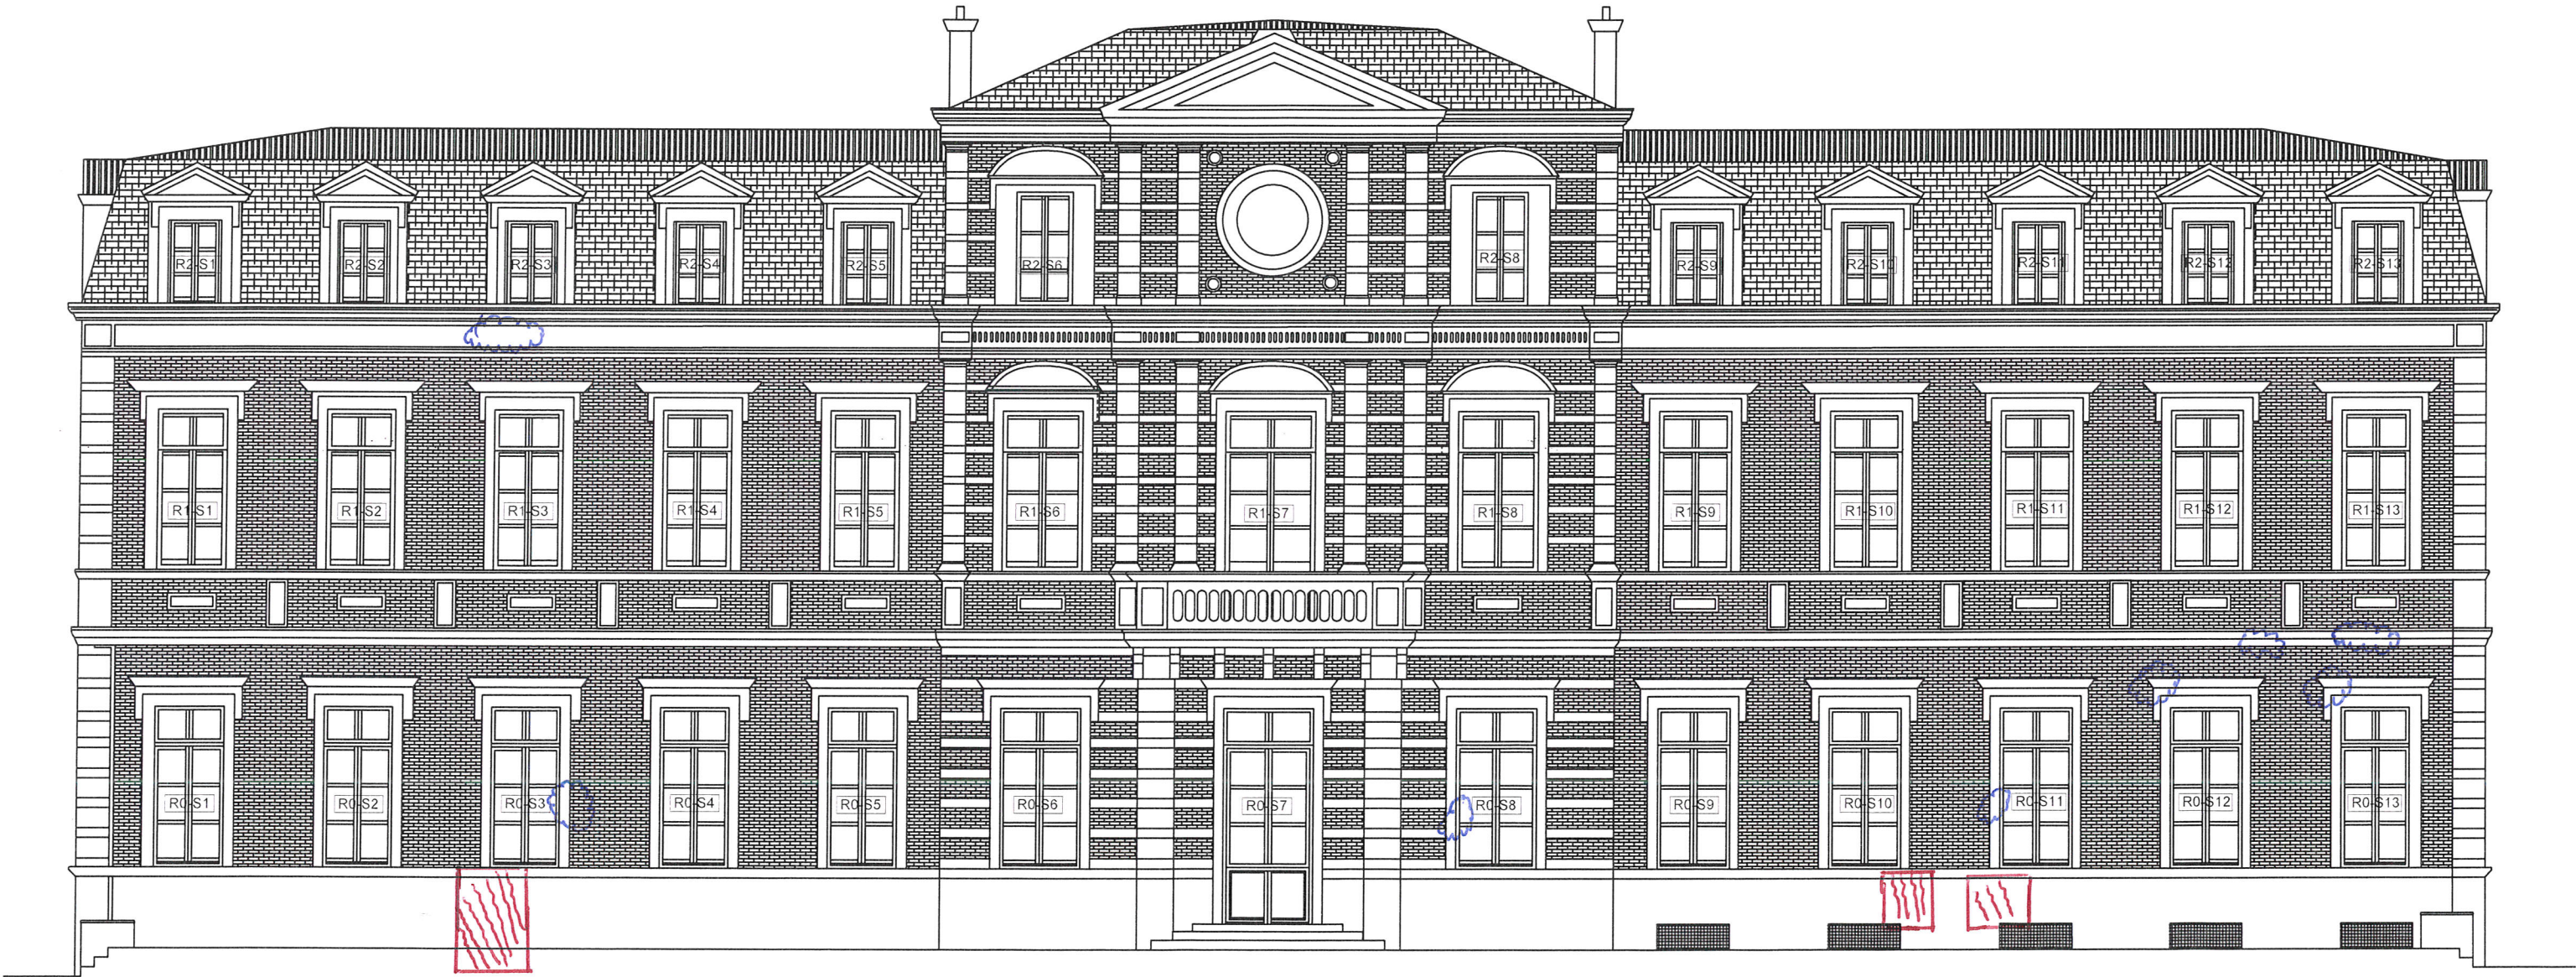
Fissures

Façades cassées et abimées

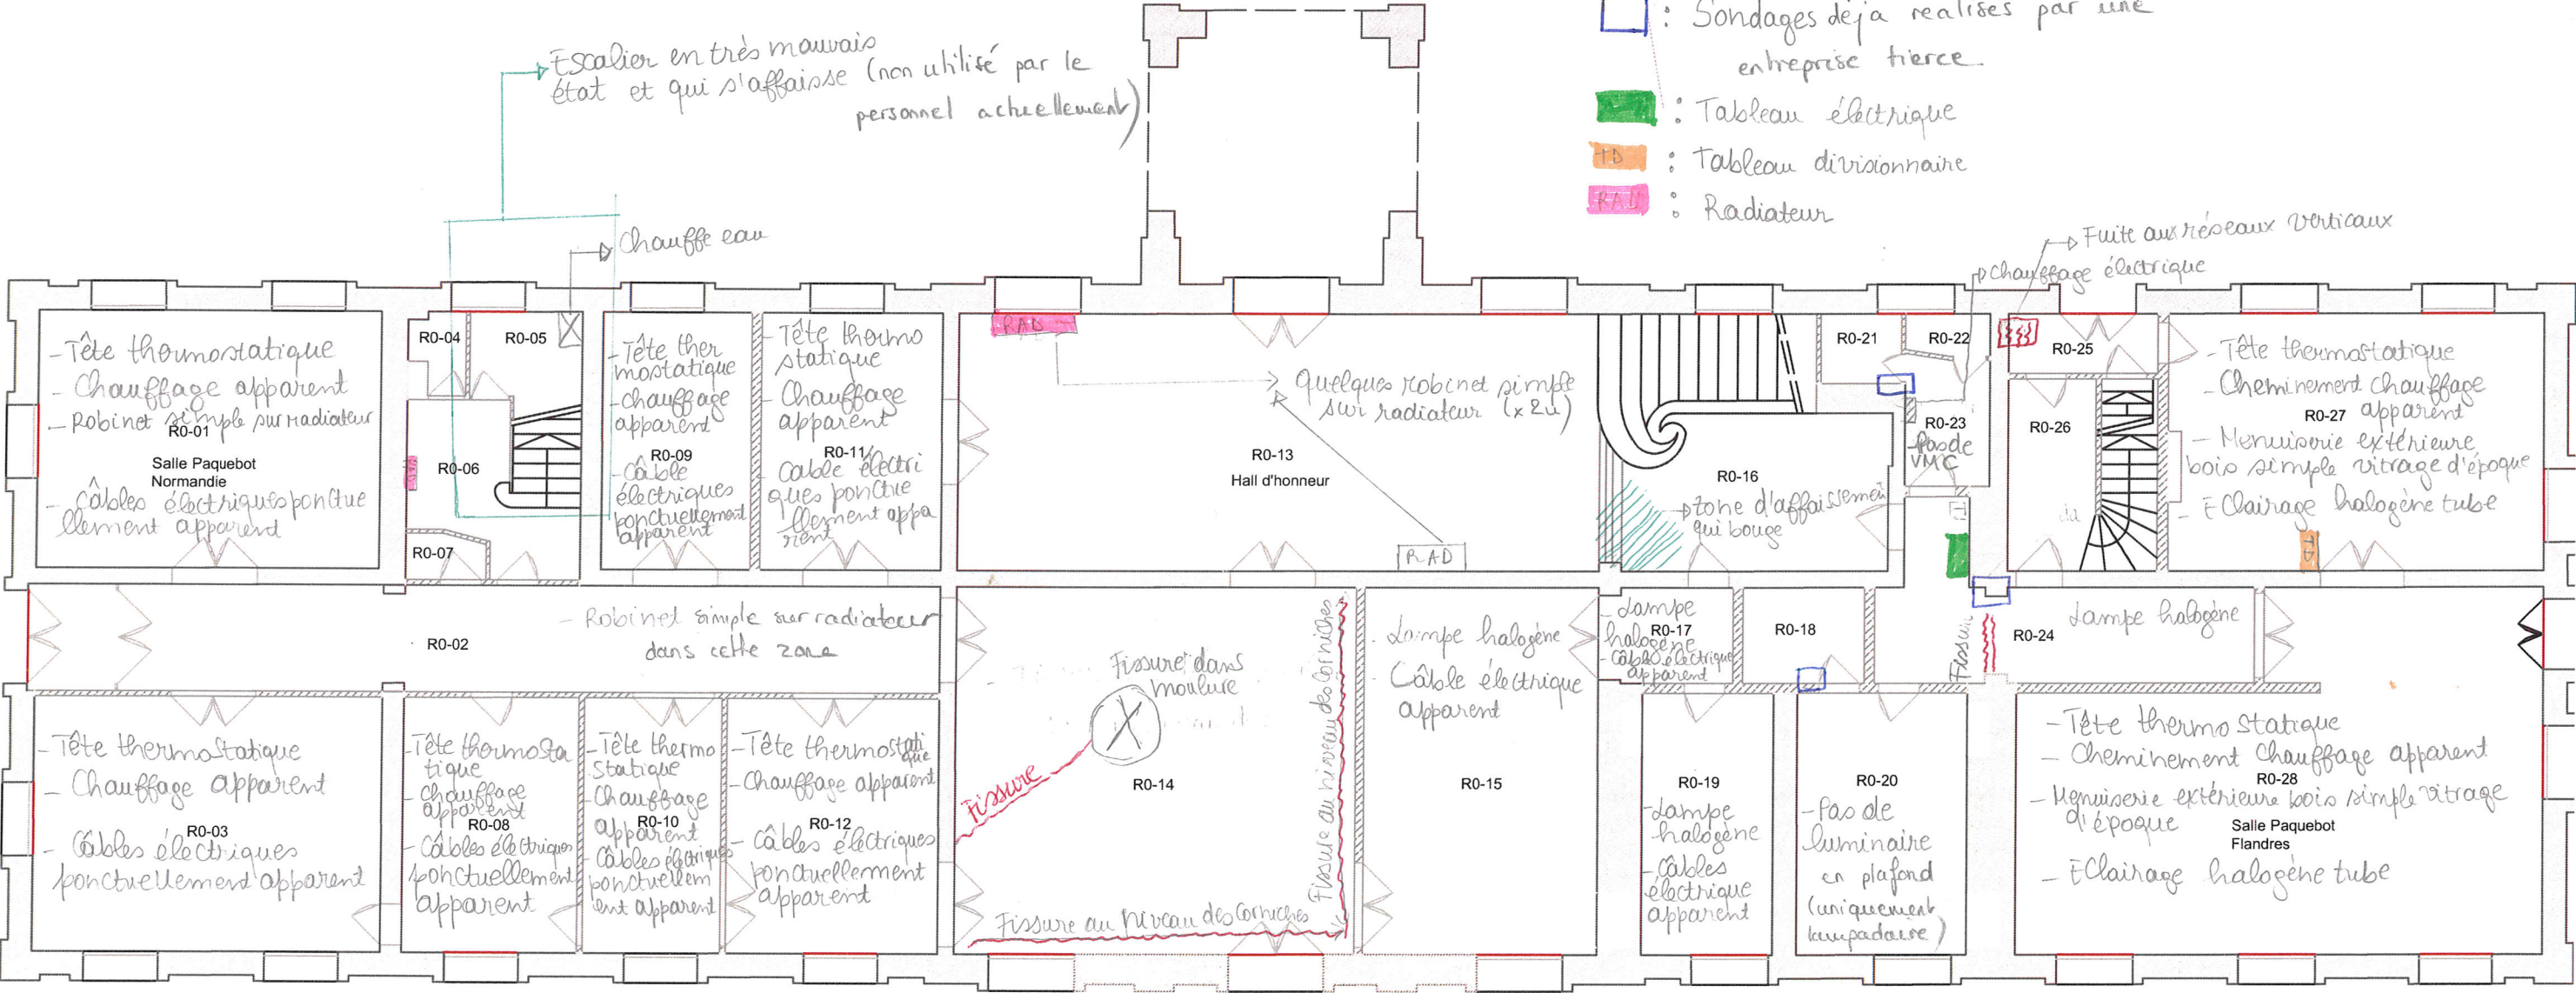
Problème générale :

- Fenêtre bois simple vitrage très ancienne
- Pas de robinet thermostatique
- Luminaires halogènes
