Diagnostic patrimoine de l'hôtel de la Sous prefecture du Havre

AUDIT TECHNIQUE VISUEL – STRUCTURE & THERMIQUE

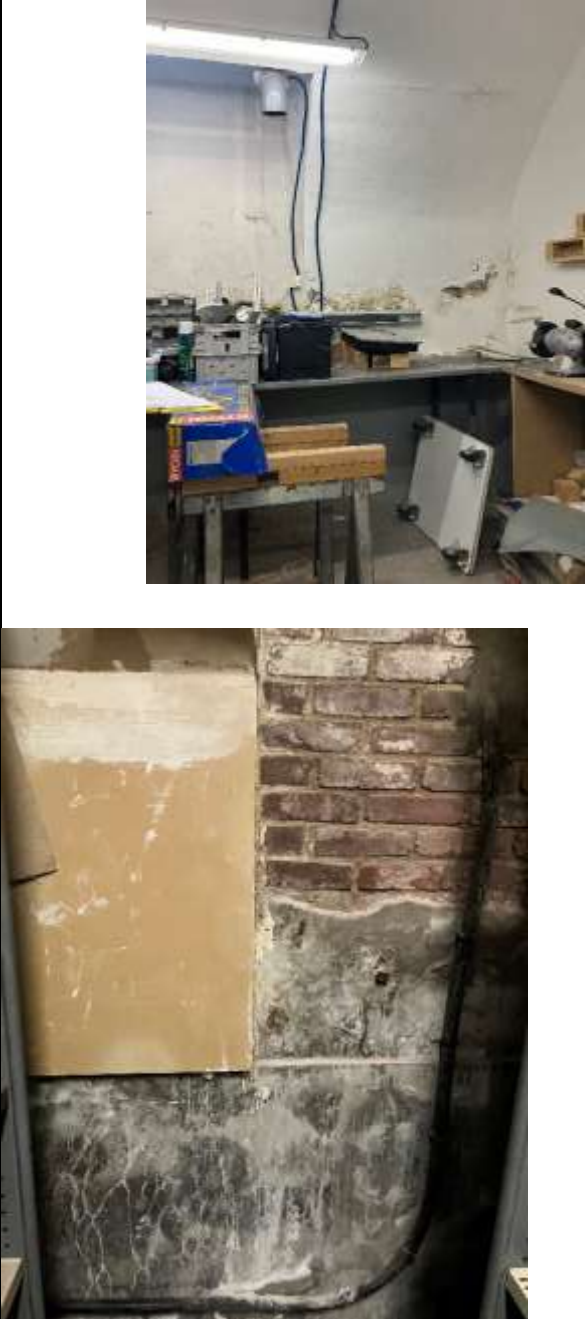
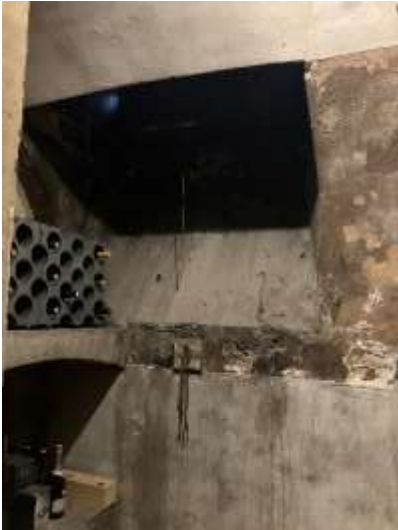
<p><u>Localisation</u> : niveau sous-sol dans le local stockage SS-01, local « cave à vin » SS-04, les locaux SS-07 & SS-06 et local archives SS-08</p> <p>Infiltration et remontée d'eau constatée sur les murs périphériques en soubassement. Un ancien revêtement type « cuvelage » est présent dans certains locaux et est en mauvais état. Absence de siphons.</p> <p>Dans le local archives, les pieds de structure métallique sont corrodés à cause de la présence d'eau stagnante dans les cunettes béton.</p>

<p>Mauvais état</p>

Préconisations
<ul style="list-style-type: none"> • Sondage destructif ponctuel à faire au niveau des zones présentant des fissures pour identifier l'ampleur et l'origine des fissures. • Refaire à neuf le cuvelage en soubassement périphérique et mettre en place un système d'évacuation/dévoisement de l'eau stagnante présente actuellement dans certains locaux (ex : ajout d'un siphon ou cunette périphérique) • Traitement des aciers corrodés à réaliser, seulement après gestion des infiltrations d'eau • Il serait intéressant de connaître l'origine des infiltrations présentes. A partir d'une étude de sol, plans de recollement et inspection de l'état des réseaux enterrés à proximité du bâtiment, nous pouvons vérifier si cette eau provient d'un réseau abîmé/fuyard ou du niveau de la nappe phréatique. <p><u>Point de vigilance</u> : l'humidité ainsi que l'eau stagnante peuvent créer des désordres de la structure du sous-sol à long terme.</p> <p>NOTA : ouvrages maçonnés d'infrastructure sont dans des bons états de conservation avec quelques désordres en infrastructure mais non significatif d'un défaut de stabilité ou de défaut de capacité portante de fondations.</p>

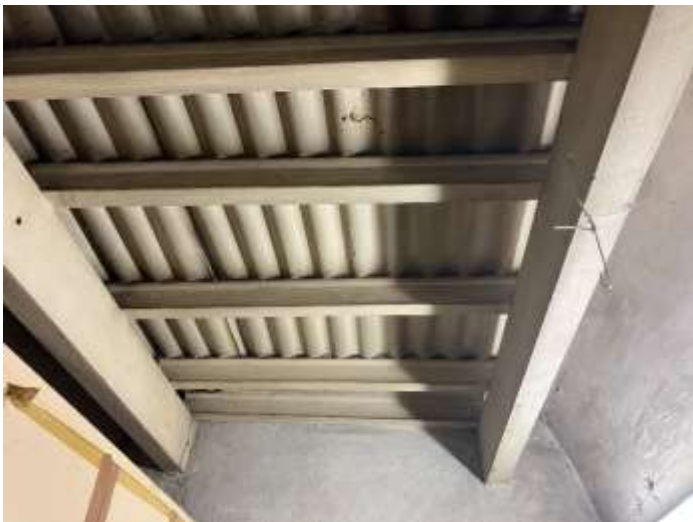
<p><u>Localisation</u> : niveau sous-sol dans les locaux SS-02, SS-06 et circulation SS-05</p> <p>Des renforts en plafond sont apparents, ces renforts ressemblent plus à des restes de renfort/protection de guerre. Pas de désordre constatés.</p>	<p>Bon état</p>

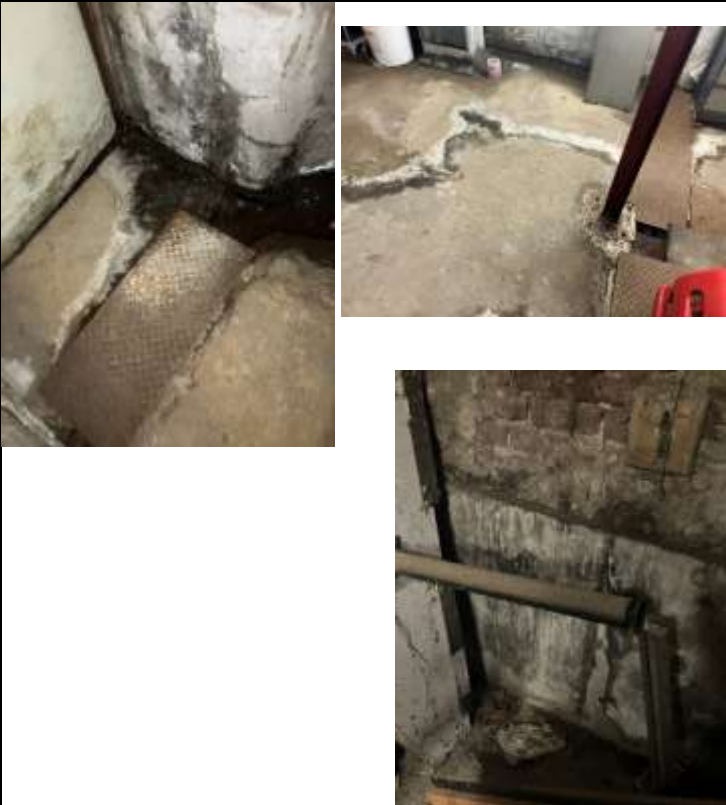
<p><u>Localisation</u> : niveau sous-sol dans le local chaufferie « SS-03 » et local stockage SS-06</p> <p>Infiltration/remontée d'eau et stagnation d'eau constatées dans ces locaux. Revêtement de sol et mur abimés. Absence de siphons.</p>	<p>Mauvais état</p>

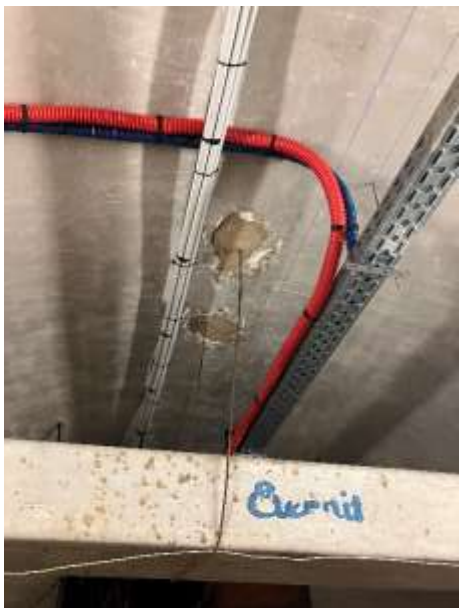
<p><u>Localisation</u> : niveau sous-sol dans le Local chaufferie « SS-03 »</p> <p>On constate que certains conduits sont fixés sur la voute avec des calfeutrements ponctuels. Pas de désordre structurel constaté.</p>	<p>Etat d'usage</p>

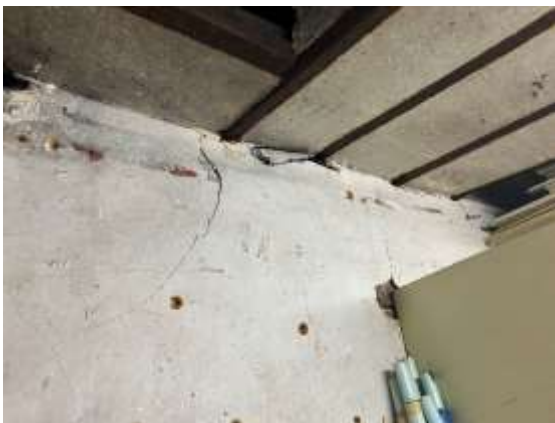
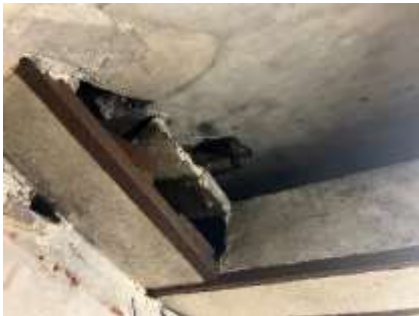
<p><u>Localisation</u> : niveau sous-sol dans le local stockage SS-06</p> <p>Fissures ponctuelles apparentes sur murs et plafond voûté</p>

<p>Mauvais état</p>

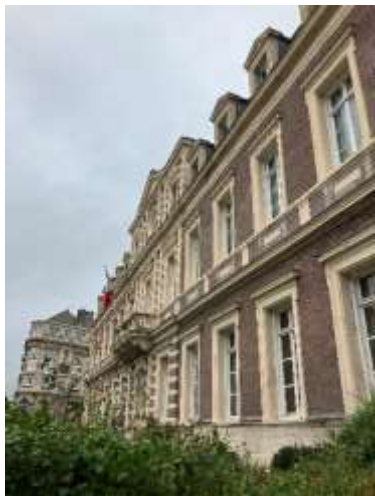
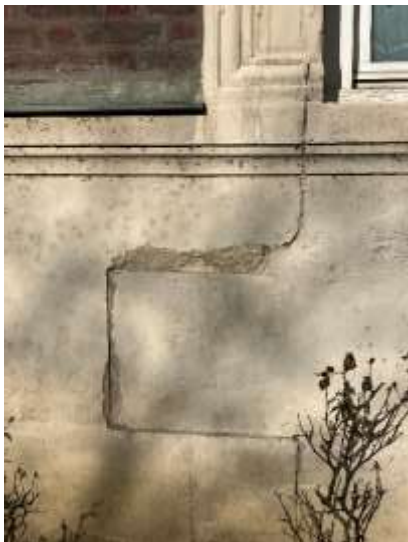
<p><u>Localisation</u> : L'ensemble des façades du bâti</p> <p>Les façades sont composées de briques/pierres et présentent une architecture Néo-Louis.</p> <p>Pas de désordres structurels importants identifiés hormis quelques fissures ponctuelles, revêtements & joints abimés repérés sur plan en annexe.</p>

Etat d'usage

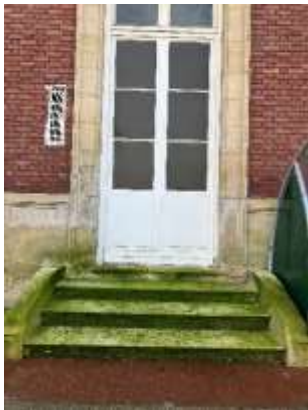
<p><u>Localisation</u> : Emmarchement Façade Nord</p> <p>La présence de mousse sur l'escalier témoigne d'une zone régulièrement confrontée à de l'humidité.</p> <p>Cette humidité peut provenir des cheneaux en mauvais état et/ou une descente EP fuyarde/mal raccordée.</p> <p>A terme, l'humidité peut causer la détérioration du béton, des façades voire l'affaissement/décomposition des marches.</p>	Etat d'usage

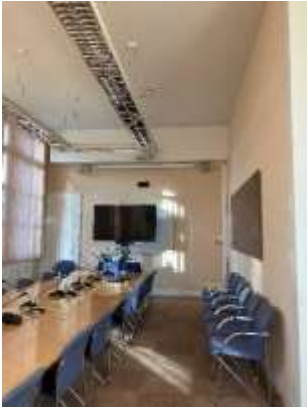
<p><u>Localisation</u> : Ensemble des murs RDC</p> <p>Les murs intérieurs sont recouverts d'éléments de second œuvre type enduit/peinture ou plâtrerie.</p> <p>Les structures sont masquées par les habillages. Le diagnostic reste succinct car aucune structure n'est réellement visible.</p> <p>On ne note pas de gros désordres apparents (fissures importantes ou déformation) sur les habillages de second œuvre.</p> <p>Seules des microfissures sur boiserie, moulures sont apparentes notamment dans le cabinet du sous-préfet (local R0-14), ampleur à déterminer avec sondage destructif ponctuel.</p>	<p>Etat d'usage</p>

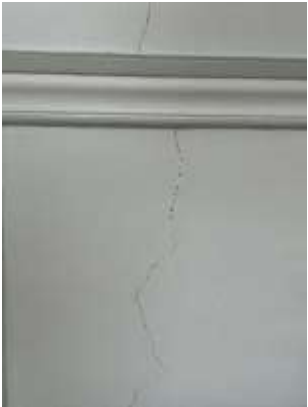
<p><u>Localisation</u> murs toute hauteur de la cage d'escalier R1-05 et murs R+1 des locaux N°01,03,05,19,20,21,23,24 et 25</p> <p>Des microfissures sont présentes sur les éléments de second œuvre des murs. Elles peuvent signaler un début de dégradation de la structure principale, bien que la cause ne soit pas immédiatement identifiable visuellement. Des sondages destructifs ponctuels sont à réaliser pour déterminer l'état de la structure principale actuellement non visible.</p>	<p>Etat d'usage</p>

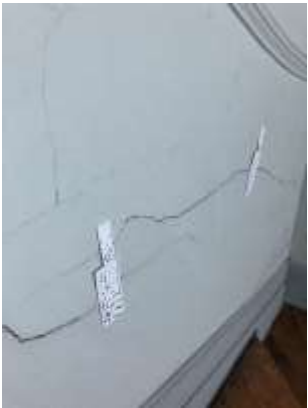
<p><u>Localisation</u> murs toute hauteur au niveau des cages d'escaliers N°R1-09 et R1-22.</p> <p>Ces 2 cages d'escaliers sont structurellement en mauvais état. (L'escalier N°09 est celui en plus mauvais état, à ne plus utiliser). Lors du passage, on constate une déformation de l'ensemble de la structure (penchement vers le vide)</p> <p>Les fissures constatées sur les murs porteurs des escaliers témoignent d'un défaut structurel. Des témoins de fissures existent pour l'escalier R1-22.</p> <p>Il semble y avoir un déséquilibre et une redistribution des efforts vers d'autres parties de la structure, ce qui peut expliquer les fissures présentes sur les murs adjacents. A confirmer après curage et réception du rapport d'évolution des fissures dotées de témoins.</p>	<p>Très mauvais état</p>

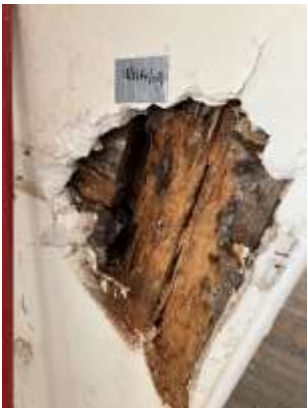
<p><u>Localisation</u> Ensemble des murs R+2</p> <p>A partir des quelques sondages destructifs réalisés par une entreprise tierce, nous apercevons la composition d'une partie de la structure à ce niveau. Le bois apparent est en mauvais état (trace d'humidité, quelques zones grignotés probablement par des parasites...)</p> <p>L'état actuel du bois peut justifier l'affaiblissement de la résistance de la charpente du bâtiment et par conséquent peut justifier l'apparition des fissures sur les murs de refends en dur à proximité.</p> <p>Les structures étant masquées par les habillages de second œuvre, notre diagnostic visuel reste succinct. Il est probable que des parasites et humidité sont également présentes dans des zones inaccessibles ou non apparent à ce jour.</p>	<p>Mauvais état</p>

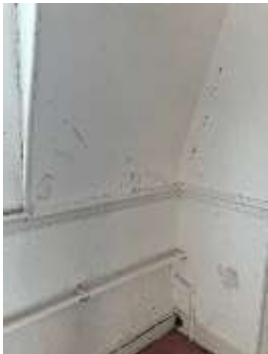
<p><u>Localisation</u> Niveau R+2, murs des locaux N°04,19,20,25</p> <p>Des fissures et traces d'humidités sont présentes sur les éléments de second œuvre des murs. Elles peuvent signaler un début de dégradation de la structure principale, bien que la cause ne soit pas immédiatement identifiable visuellement. Des sondages destructifs ponctuels ou curage complet sont à réaliser pour déterminer l'état de la structure principale actuellement non visible.</p>	A vérifier
Préconisations		
<ul style="list-style-type: none"> • Si possibilité mettre à nu les murs du moins dans les pièces non occupées/exploitées (ex : la totalité du R+2 et certaines pièces du R+1 actuellement utilisées comme stockage) pour déterminer la structure existante et détecter toutes les zones envahies par les parasites et les mûres • Si non, prévoir des sondages destructifs ponctuels au niveau des murs de refends masqués actuellement par des habillages de second œuvre. A minima sur les zones présentant des fissures et des déformations. • Seulement après curage/sondage et inspection visuel de la structure, prévoir en fonction des besoins des renforts et le remplacement du bois pourris et attaqué par des parasites et/ou humidité • Surveiller les quelques fissures présentes sur les façades du bâtiment afin de voir si évolution ou non dans le temps • Fournir les relevés des témoins existants sur l'escalier R1-09 pour permettre l'étude de l'évolution des fissures au fil du temps <p>Sondages complémentaires à mener :</p> <ul style="list-style-type: none"> - Sondages destructifs ponctuels dans les murs de refends pour déterminer leurs caractéristiques (épaisseur, résistance, composition, etc.) - Identification exhaustive des cloisons non porteuses

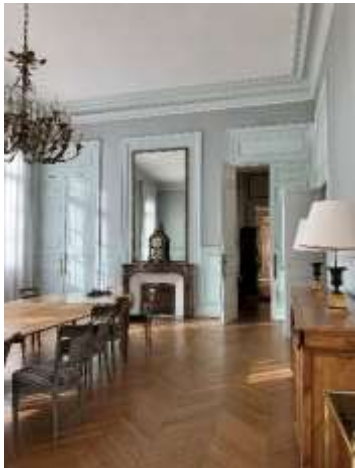
<p><u>Localisation</u> : Niveau R+1-Locaux R1-19 & R1-25</p> <p>Déformations de plancher constatées (gondollement du sol et décollement du revêtement de sol).</p> <p>Retrait ponctuel de lames de parquet nécessaire pour identifier la cause de cette déformation.</p>	<p>Mauvais état</p>

Préconisations		
<ul style="list-style-type: none"> • Si possibilité mettre à nu les planchers du moins dans les pièces non occupées/exploitées (ex : la totalité du R+2 et certaines pièces du R+1 actuellement utilisées comme stockage) pour déterminer la structure existante et détecter toutes les zones envahies par les parasites et les mûres • Si non, prévoir des sondages destructifs ponctuels à réaliser en surface de plancher (via un retrait des revêtements de sol) ou en sous face de plancher (via un retrait des éléments de plâtrerie et des moulures) afin de déterminer l'origine de l'affaissement de certaines zones de planchers et l'ampleur des fissures, identifier le sens de portée des planchers, relever les sections et entraxes des éléments composants les planchers. • Etudier la cause des infiltrations présentes notamment au niveau de la couverture 		
Escaliers

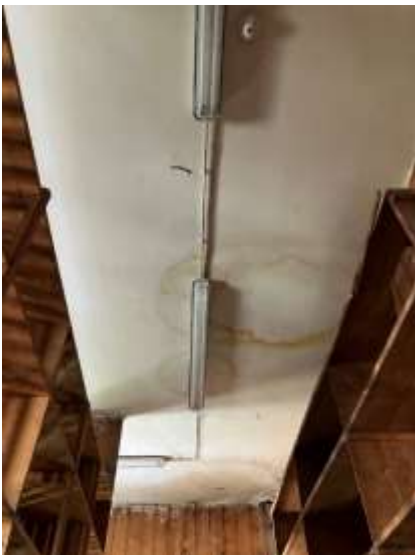
<p><u>Localisation</u> : Niveau R+2, dans les locaux R2-04, R2-07, R2-11, R2-12, R2-19, R2-20, R2-22</p> <p>Nous constatons des traces d'humidité sur les habillages de certains plafonds/murs. Pas d'écoulement d'eau aperçu lors de la visite, à vérifier si ce sont des anciennes traces d'humidité ou si la fuite en toiture persiste toujours.</p>	<p>Mauvais état</p>

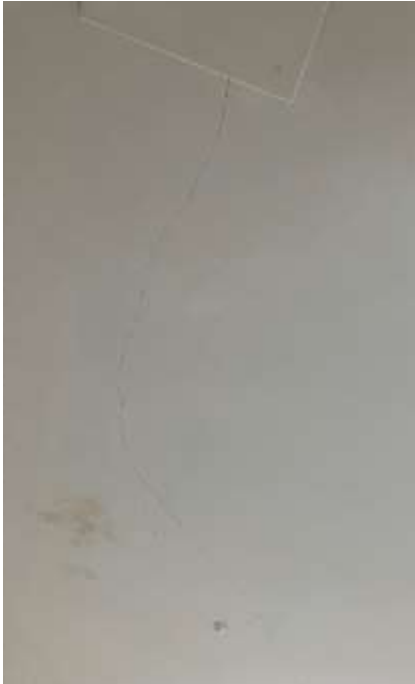
<p><u>Localisation</u> : Niveau R+2, dans les locaux R2-02, R2-03, R2-07, R2-13, R2-14, R2-19, R2-20, R2-23, R2-24</p> <p>Nous constatons des microfissures au niveau des habillages de plafond. Difficile de déterminer si ces fissures sont uniquement superficielles ou non.</p>	<p>A vérifier</p>

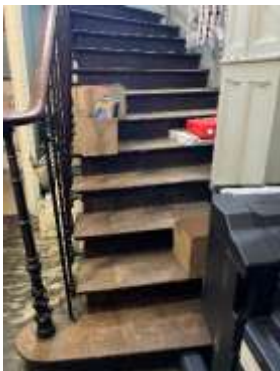
<p><u>Localisation</u> : Escalier en bois menant du R0-06 au R1 -05</p> <p>La structure de l'escalier est en très mauvais état, l'escalier se déchausse. Nous avons noté qu'il était à ce jour non utilisé par le personnel. Il faudrait toutefois, bloquer l'accès et l'étayer en sous face au niveau RDC pour éviter l'évolution du déchaussement.</p>	<p>Très mauvais état</p>

<p>Préconisations</p>
<ul style="list-style-type: none"> - Mise en sécurité de l'escalier menant du R0-06 au R1 -05 – <u>étalement et condamnation de l'accès.</u> - Mise en sécurité de l'escalier menant du R1-09 au R2-06 – étalement et limitation de la circulation. - Mise à nu des structures des cages d'escaliers en mauvais état afin d'identifier visuellement l'état de la structure existante et l'ampleur des fissures relevées

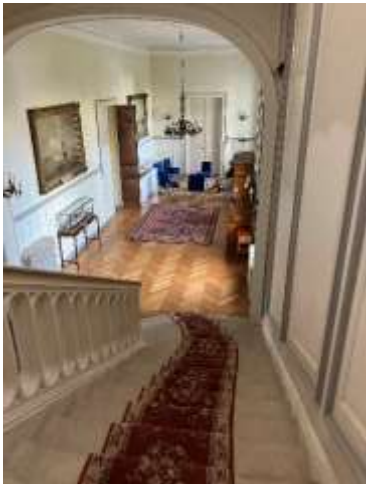
<p><u>Localisation</u> : Escalier Hall d'honneur</p> <p>Cet escalier monumental est en bon état général. Pas de désordres constatés</p>	<p>Bon état</p>

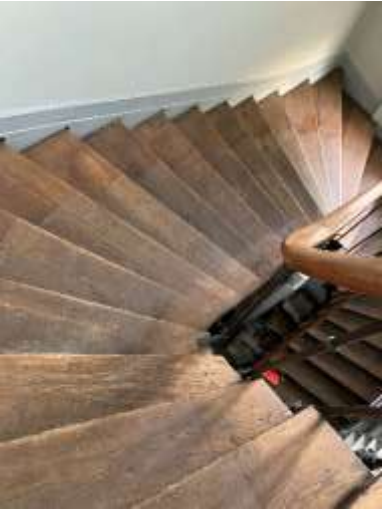
<p><u>Localisation</u> : escaliers bois menant du R1-22 au R2-21</p> <p>L'escalier est en état d'usage, les marches sont ponctuellement abimées/usées. Des fissures sont apparentes sur les murs et plafond de cette cage d'escalier. Pas de déformation importante constatée.</p>	<p>Etat d'usage</p>

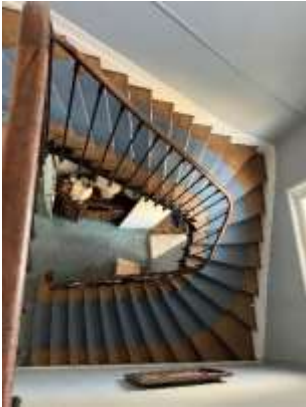
<p><u>Localisation</u> : escalier en bois menant du R1-09 au R2-06</p> <p>Escalier qui penche, notamment au niveau du palier R+2. Quelques microfissures en sous face d'escalier à sonder/surveiller. L'accès via cet escalier doit être limité.</p>	<p>Mauvais état</p>

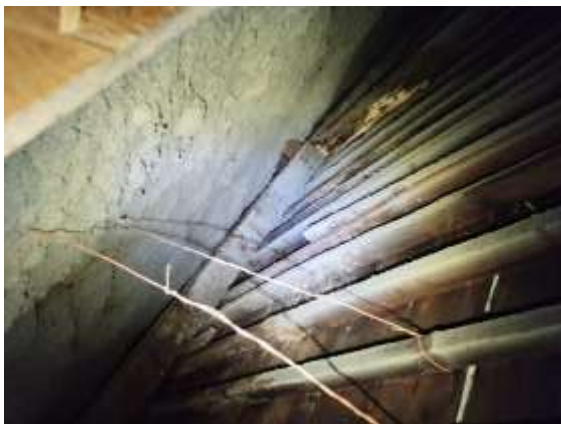
<p><u>Localisation</u> : Niveau comble</p> <p>Les combles sont non aménagés et sont recouvert d'un isolant projeté type ouate de cellulose. Cette zone est accessible uniquement via 3 trappes situées au niveau des plafonds R+2.</p> <p>Au vue de la hauteur restreinte des combles (< 1 m) nous n'avons pas pu réaliser une évaluation totale de l'état structurel de la charpente.</p> <p><u>Point ponctuel</u> observés :</p> <ul style="list-style-type: none"> - Absence d'un pare-pluie - Bois présentant des traces d'humidité et des parasites type champignons (à confirmer) 	<p>Mauvais état</p>

Préconisations
<ul style="list-style-type: none"> • Faire vérifier dans sa totalité l'étanchéité de la couverture et des chéneaux actuellement en mauvais état. Pour déterminer si les traces d'humidité présentes sont anciennes ou non. • Vérifier la capacité portante de la charpente avec essais laboratoire et l'état sanitaire du bois (diagnostic parasitaire) • Relevé géométrique (sections, entraxes etc.) de la charpente existante à prévoir.

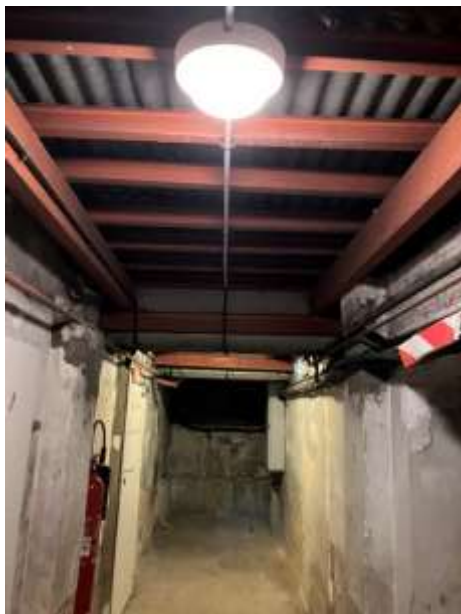
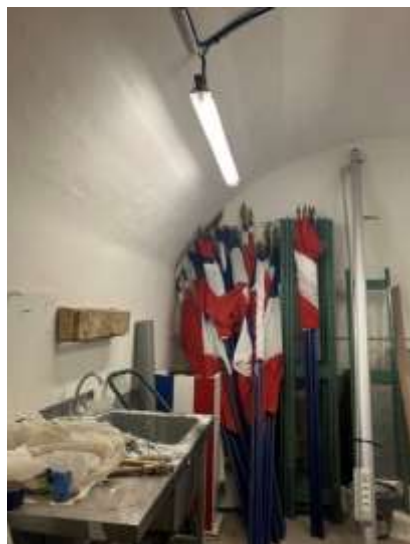
<p><u>Localisation</u> : niveau sous-sol</p> <p>Le sous-sol ne fait pas partie du volume chauffé, excepté le local vestiaire qui est équipé d'un radiateur.</p> <p>Le sous-sol n'est pas sur l'ensemble du bâtiment.</p> <p>Le plancher haut est une voute en brique qui n'est plus accessible en partie à cause d'un aménagement d'une structure métallique anti-bombardement. Cette voute n'est pas isolée et n'est pas isolable.</p> <p>Un vide sanitaire est visible depuis un accès dans la chaufferie et le local SS-02, le plancher est réalisé en voutain brique sur cette zone. Il n'est cependant pas possible de voir si ce vide sanitaire est présent sous tout le bâtiment. Une isolation est possible par projection de mousse expansive, mais cela dépendra des conditions d'accès</p>	Etat d'usage	
Préconisations			
<ul style="list-style-type: none">• Suppression du radiateur dans le local SS-02 ou isolation totale de ce local• Isolation thermique du plancher haut du vide sanitaire

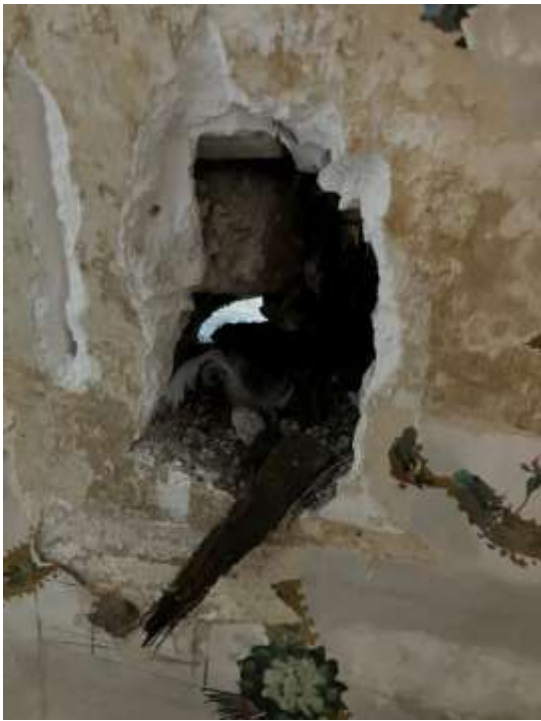
<p><u>Localisation</u> : R+2</p> <p>Le dernier étage est réalisé en mur rampant sur charpente bois, hormis le mur de l'horloge en brique.</p> <p>Ce mur rampant est réalisé en plâtre projeté sur un lattis bois.</p> <p>Ces murs rampants ne sont pas isolés et présentent beaucoup de traces d'infiltration d'eau.</p>	Mauvais état

Préconisations
<ul style="list-style-type: none"> Isolation des murs de rampants par deux couches d'isolants croisées dont une devant les pannes pour couper le pont thermique. Dans le cadre de la rénovation de la charpente & couverture : remplacement de l'isolation et mise en place d'un pare-pluie à prévoir

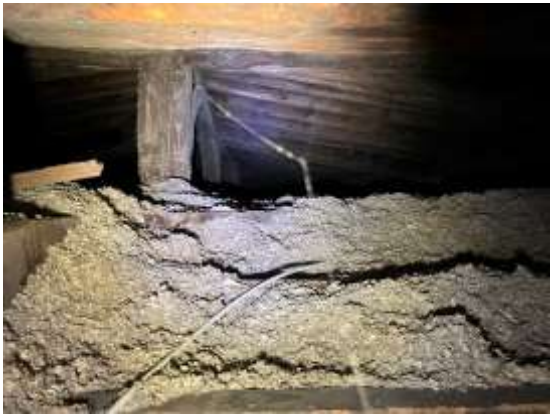
<p><u>Localisation</u> : combles</p> <p>Le plancher des combles a été isolé par la projection de ouate de cellulose. L'épaisseur est à déterminer.</p> <p>Cette isolation semble récente mais associée à une couverture fuyarde sans pare-pluie, sa durée de vie ne sera pas longue.</p>	Etat d'usage

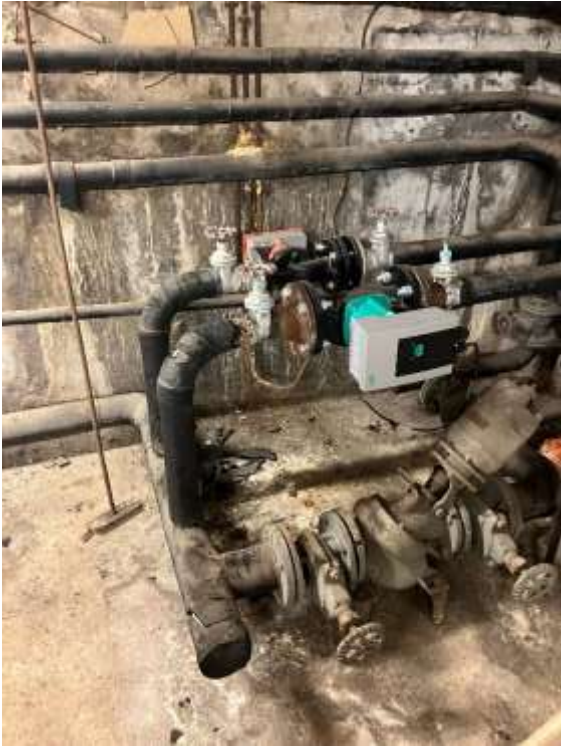
<p><u>Localisation</u> : Local chaufferie – Niveau sous-sol</p>	<p>Etat d'usage</p>
<p>Les panoplies de distribution sont en très mauvais état, très rouillées. Pour autant les pompes de circulation sont en meilleurs état que les vannes et raccords en acier. Il ne s'agit pas de modèle à débit variable, ce modèle n'est pas performant énergétiquement en cas d'association avec des robinets thermostatiques.</p>	<p><u>Localisation</u> : Local chaufferie – Niveau sous-sol</p>

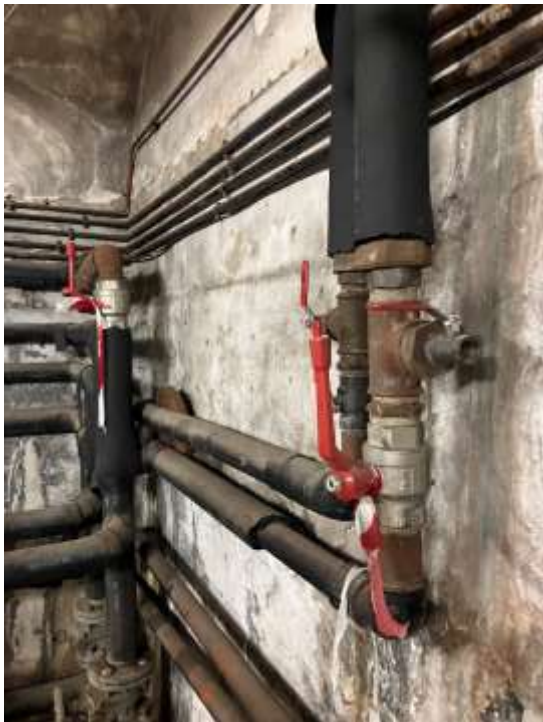
<p>Le calorifuge est globalement en mauvais état : il se décolle, il est tombé à plusieurs endroits, et les vannes ne sont pas calorifugées (déperdition).</p>	<p>Mauvais état</p>

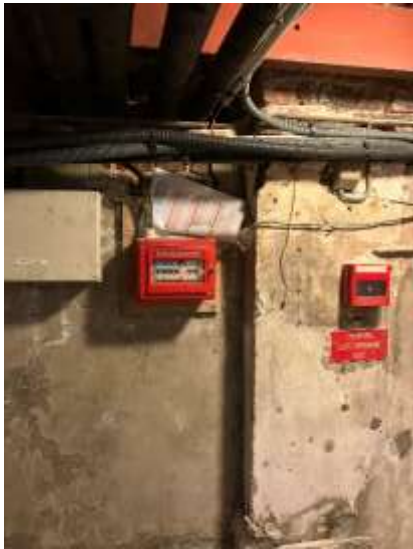
<p><u>Localisation</u> : couloir sous-sol</p> <p>Présence d'une coupure chaufferie et électrovanne gaz dans la circulation.</p>	<p>Bon état</p>

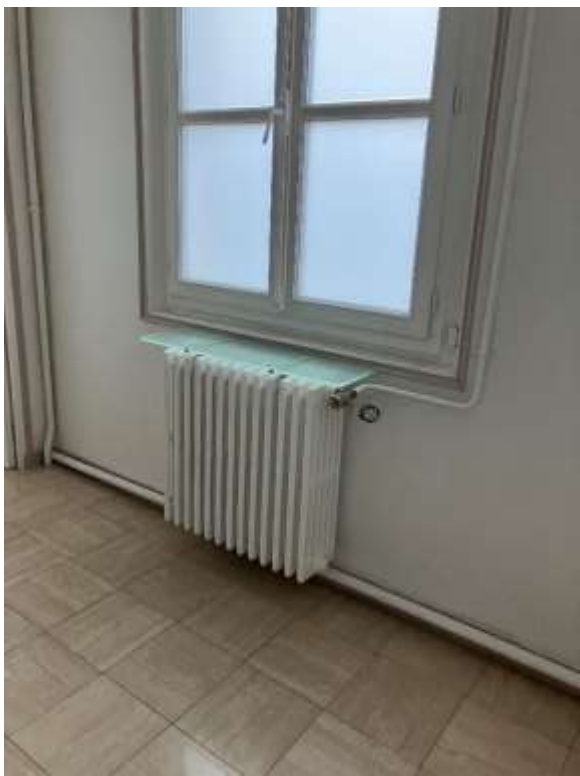
<p><u>Localisation</u> : ensemble des radiateurs</p> <p>On retrouve dans le bâtiment plusieurs type de radiateur de plusieurs époques : radiateur fonte du début du siècle et années 70-80, radiateurs panneaux à éléments des années 60-70 et des radiateurs panneaux à ailettes un peu plus récent.</p> <p>Il n'a pas été constaté de logique dans les époques, la grande majorité des radiateurs sont des radiateurs à colonnes, sans doute complétés dans la restructuration des années 50 puis remplacés au cas par cas.</p> <p>Les radiateurs sont en bons état, presque tous équipés de robinets à tête thermostatiques. Les têtes sont vieilles et d'âge différents.</p>	<p>Etat d'usage</p>

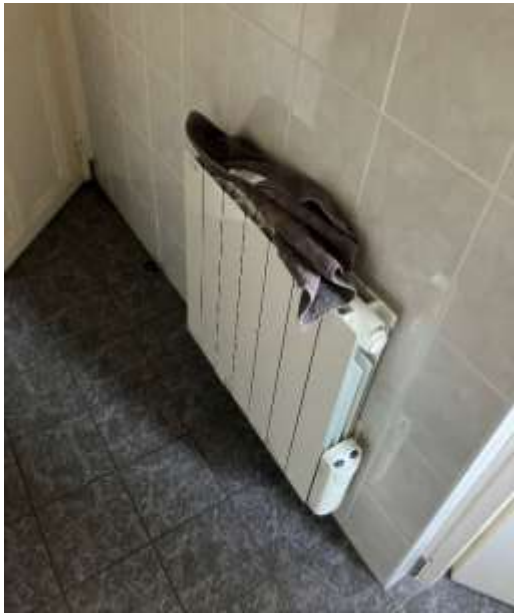
<p><u>Localisation</u> : pièces humides</p> <p>Dans quelques pièces humides il y a des radiateurs électriques : radiateurs à inertie ou convecteur selon les pièces.</p> <p>Il s'agit dans les 2 cas de modèles d'anciennes générations avec thermostats mécaniques.</p>	<p>Etat d'usage</p>

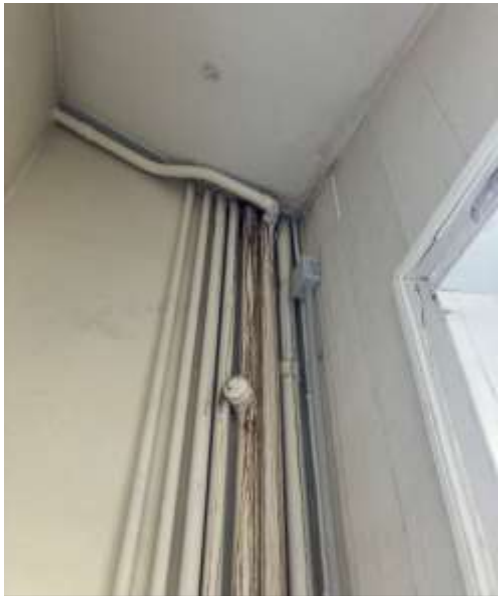
<p><u>Localisation</u> : ensembles des locaux</p> <p>Les canalisations de chauffage sont en tubes aciers avec une distribution type bitube (1 aller et 1 retour). Les colonnes montantes se trouvent dans les cages d'escaliers, plusieurs traces de fuites s'y trouve.</p> <p>Nous avons pu constater un circuit par étage avec le collecteur « aller » en plancher haut et le collecteur « retour » en plancher bas. La distribution est apparente voir dans les faux plafonds, mais pas encastrées.</p> <p>En cas d'isolation l'ensemble devra être déplacé.</p>	<p>Etat d'usage</p>
<p>Préconisations</p>		
<ul style="list-style-type: none"> • Remplacement des chaudières gaz existantes pour des modèle gaz à condensations plus performantes • Remplacement des panoplies de distributions dans la chaufferie pour des pompes à débits variables pour économiser de l'énergie • Remplacement de la régulation du chauffage avec sondes d'ambiances à chaque étage pour un pilotage plus précis de la température de départ à partir de la chaufferie • Réfection de l'isolation des canalisations au sous-sol pour diminuer les pertes. • Remplacement de toutes les têtes thermostatiques des radiateurs pour des modèles plus récents et performants et afin d'avoir une installation homogène dans l'ensemble du bâtiment. • Si isolation des rampants du niveau R+2 envisagée : prévoir la création d'un nouveau circuit de chauffage au R+2 uniquement, la dépose des canalisations dans cet étage et le déplacement des radiateurs suivant épaisseur de l'isolation. • Si isolation de tous les étages : prévoir le remplacement de toutes les canalisations et le déplacement des radiateurs suivant l'épaisseur de l'isolation. • Dans tous les cas il est recommandé un désembouage des circuits de chauffage, la mise en place d'un désemboueur magnétique dans la chaufferie et une campagne de purge.

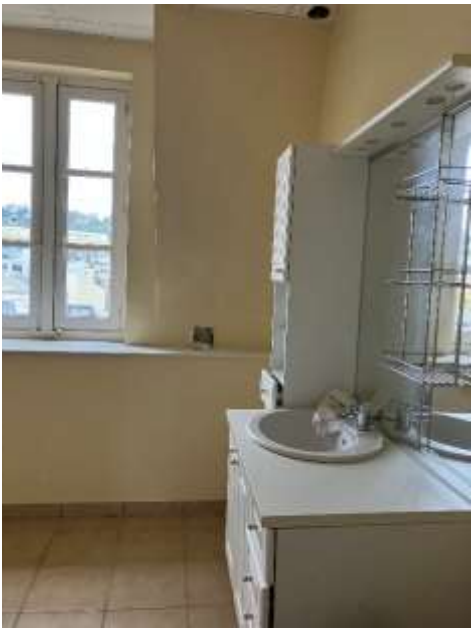
<p><u>Localisation</u> : dans les salles de bain</p> <p>De manière non systématiques les salles de bains des chambres disposent d'une bouche de VMC. Sinon la ventilation se fait naturellement par l'ouverture des fenêtres.</p> <p>Il n'y a pas d'entrée d'air dans les menuiseries.</p> <p>Le caisson de VMC n'a pas pu être localisé mais une alimentation est prévue depuis un des tableaux électriques situé au R+2</p>	<p>Etat d'usage</p>

Préconisations
<ul style="list-style-type: none"> • Installer des bouches de ventilations mécaniques hygroréglables dans les pièces humides et WC pour un réglage du débit d'extraction d'air en fonction de l'humidité de la pièce • Remplacer le caisson d'extraction par un caisson à basse consommation • Installer des entrées d'air sur l'ensemble des menuiseries extérieures des bureaux et chambres • D'après la réglementation sanitaire, dans les bureaux il est admis une ventilation par l'ouverture des fenêtres en fonction de la taille de la menuiserie et suivant l'effectif présent dans la pièce. • Autre solution de ventilation possible : l'installation d'une ventilation mécanique double flux avec récupération de chaleur pour une meilleure performance et un meilleur confort

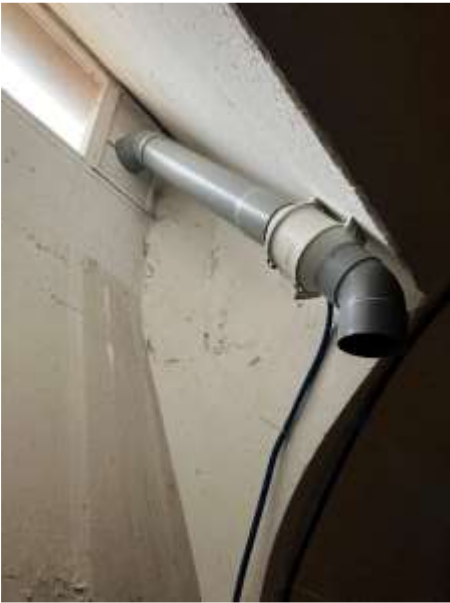
<p><u>Localisation</u> : Local SS-01</p> <p>Cette pièce est ventilée via un ventilateur de gaine (cf. photo ci-contre). Il s'agit d'un ventilateur destiné à fonctionner que lorsque le local est occupé.</p>	<p>Etat d'usage</p>

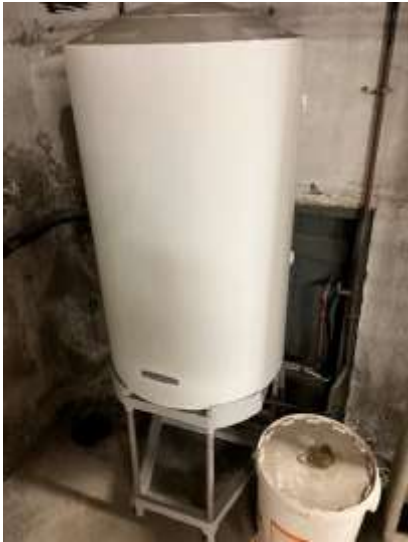
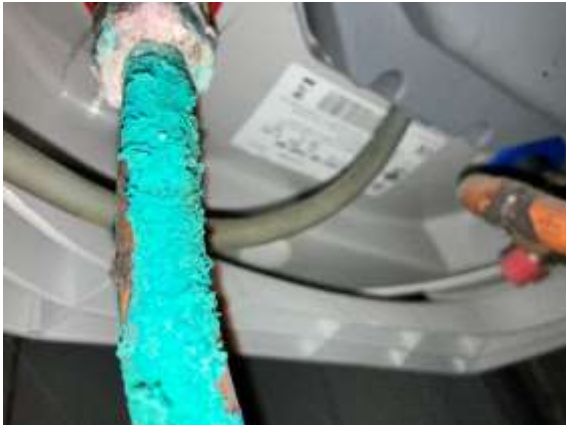
<p><u>Localisation</u> : ensemble du bâtiment</p> <p>La production d'eau chaude sanitaire est réalisée par des ballons électriques localisés au plus proche des appareils sanitaires. Les ballons ont une capacité de 150 litres à 300 litres et semblent assez récents.</p> <p>Ils sont à thermostats mécaniques.</p> <p>Le ballon présent dans la chaufferie est relié en tube cuivre avec une importante couche de vert de gris certainement dû à l'absence de raccord diélectrique.</p>	Etat d'usage

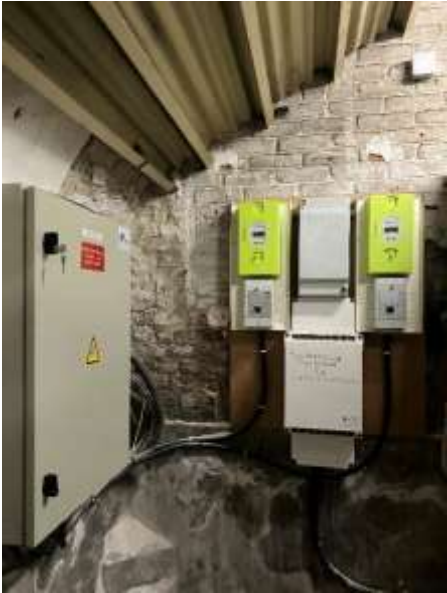
<p><u>Localisation</u> : Sous-sol</p> <p>Le bâtiment est équipé de 2 tarifs bleu de 36 kVA. Un compteur pour l'administration et un autre compteur pour la partie logement.</p> <p>Le bâtiment dispose d'un groupe électrogène de 40 kW en état d'usage.</p>	<p>Bon état</p>

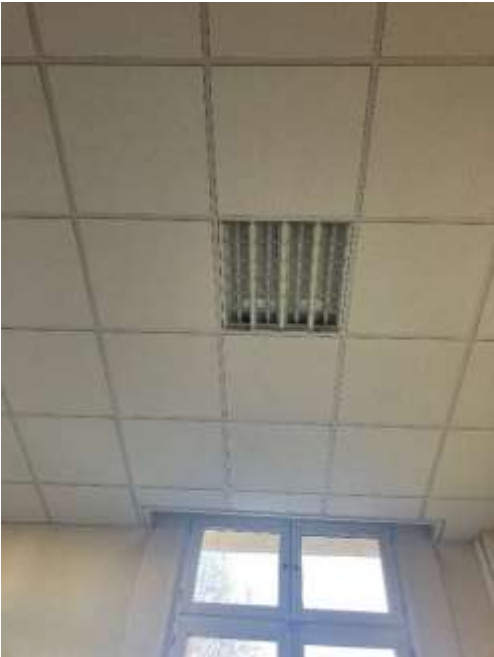
<p><u>Localisation</u> : Tout niveaux</p> <p>Le bâtiment ne dispose pas d'une centrale de régulation de l'éclairage.</p> <p>Les luminaires du bâtiment sont de type fluo et énergivores dans les bureaux, locaux de services et techniques.</p> <p>Les locaux ne disposent pas de gradation.</p>	<p>Etat d'usage</p>
