ÉTUDE DE DIAGNOSTIC ARCHITECTURAL, PATRIMONIAL, THERMIQUE ET STRUCTUREL
DE L'HÔTEL DE LA SOUS-PRÉFECTURE,
AU HAVRE (76)
Avril 2025

Maîtrise d'Ouvrage
Préfecture de la Seine-Maritime
Représentée par M. le Préfet de la
Seine-Maritime
7 Pl. de la Madeleine,
76000 Rouen

Chargés d'étude
Jennifer Didelon - Architecture et patrimoine
6 Impasse de Mont-Louis, 75 011 Paris
tel: 01 43 48 11 94
www.jenniferdidelon.fr

OBJECTIFS DE L'ÉTUDE

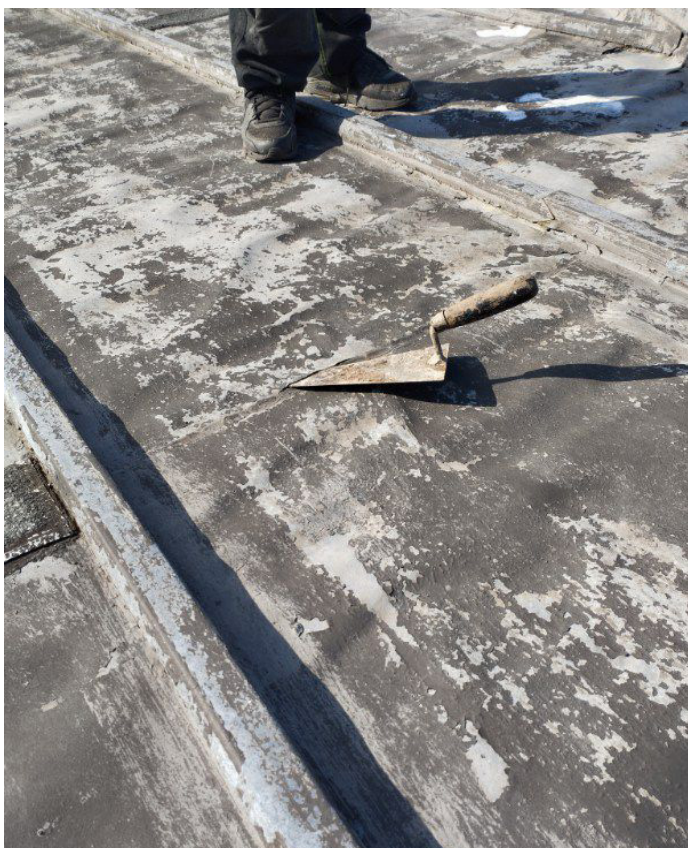
Une couverture ancienne et vétuste est néfaste pour le bâtiment. La dilatation par les changements de chaleurs ou la forte présence d'eau par défaut d'étanchéité, les couvertures en zinc peuvent gondoler, accusant les problèmes d'infiltration à chaque jonction.

Terrasson zingué de l'aile
Photo prise lors de la rénovation du terrasson central

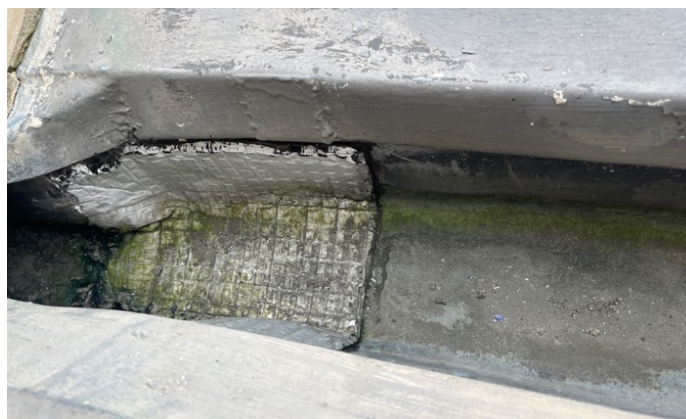
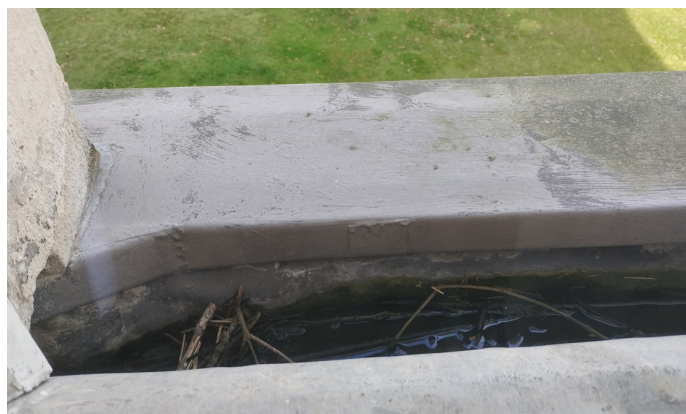
La reprise de l'étanchéité du chéneau en paxalu n'est pas pérenne
La stagnation des eaux dans les chéneaux lié à des contre-pentes

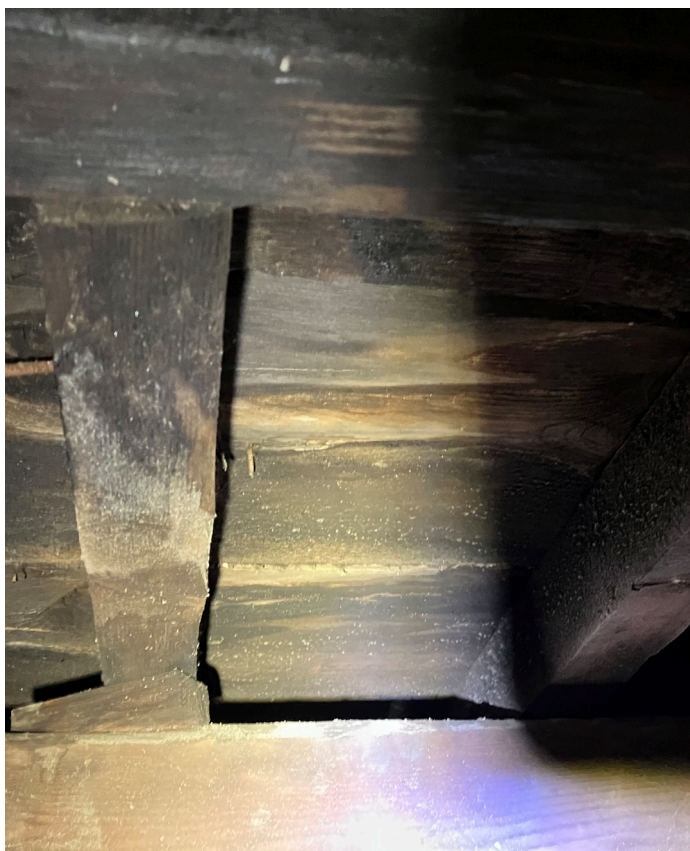
L'absence de membrane pare-pluie dans les charpentes des ailes favorise l'infiltration des eaux pluviales notamment dans la charpente bois. L'eau s'immisce entre les ardoises et imbibe les charpentes. Une étanchéité lacunaire ou mal exécutée entraîne les mêmes problèmes.

Absence de membrane pare-pluie en sous-face de couverture
Infiltration d'eau dans les charpentes

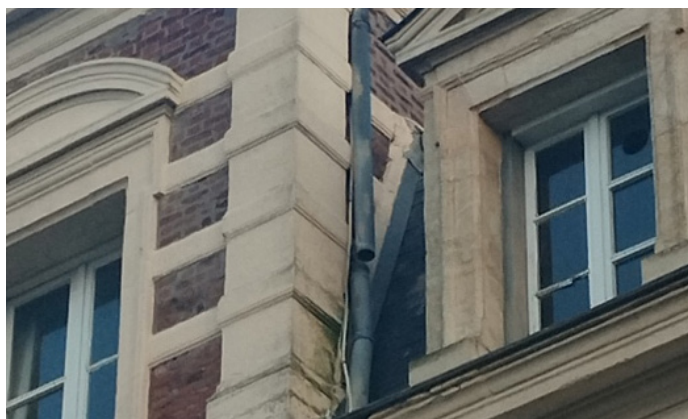
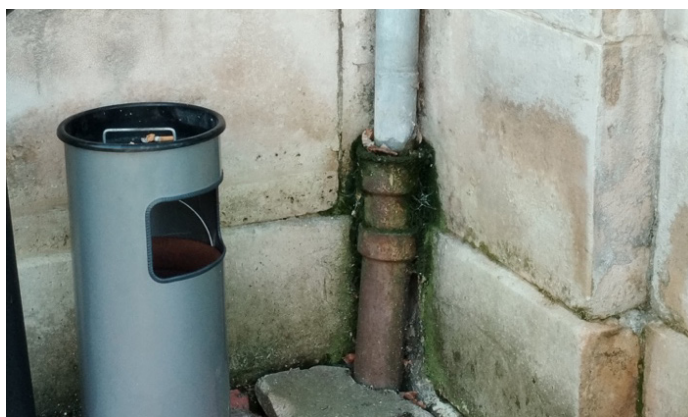
Décrochage et mauvaise jonction du système de descente d'EP

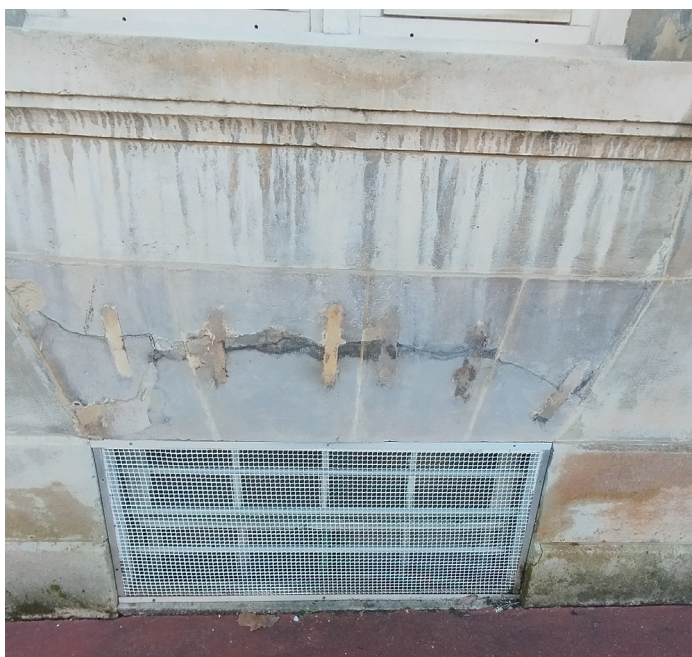
Lors de précédents travaux de réfection des façades, les claveaux fracturés des linteaux des soupiraux ont été agrafés, et réinstallés. Les claveaux sont donc fragilisés et il sera nécessaire de vérifier la bonne mise en oeuvre des agraffes.

Claveaux des soupiraux agrafés
Façade nord

La fracture de la pierre est encore visible à travers de tous les claveaux

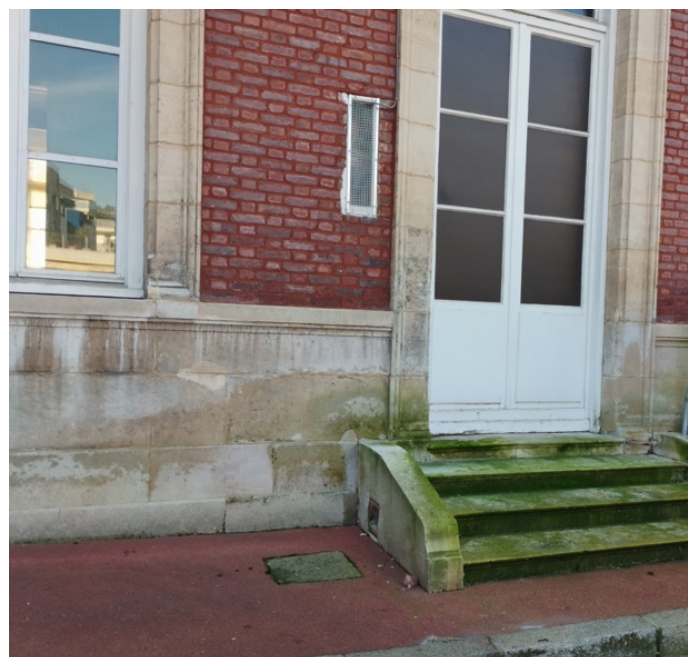
Trop d'humidité entraîne un lavage des joints et la pulvérisation des briques, mais se répercute également sur les éléments bois en contact avec le mur ou le sol humide. Le bois humide attire les insectes xylophages comme la vrillette ou la formation des champignons lignivores (mérule, etc.).

Remontées capillaires importantes sur le soubassement nord

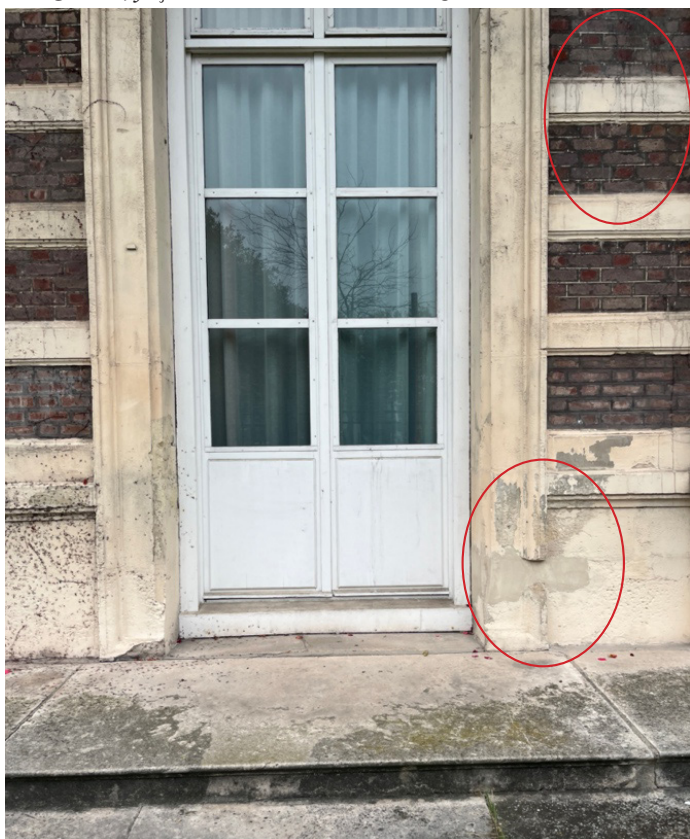
Joints et reprises en ciment sur la façade sud
La presque totalité des joints de cette façade ont été réalisés en ciment

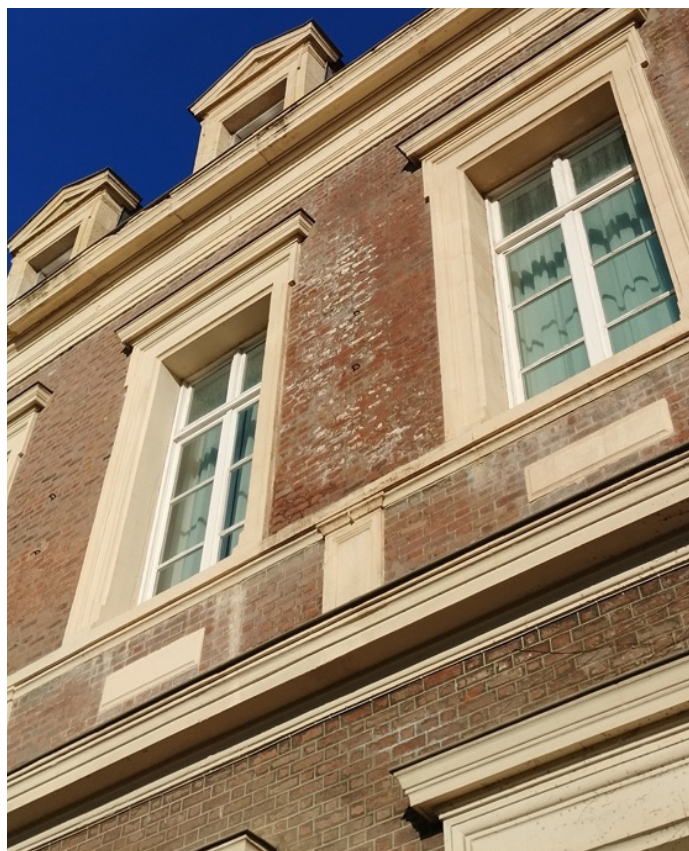
Efflorescences salines sur la façade sud au 1^{er} étage
Entre les baies R1-S4 et R1-S5

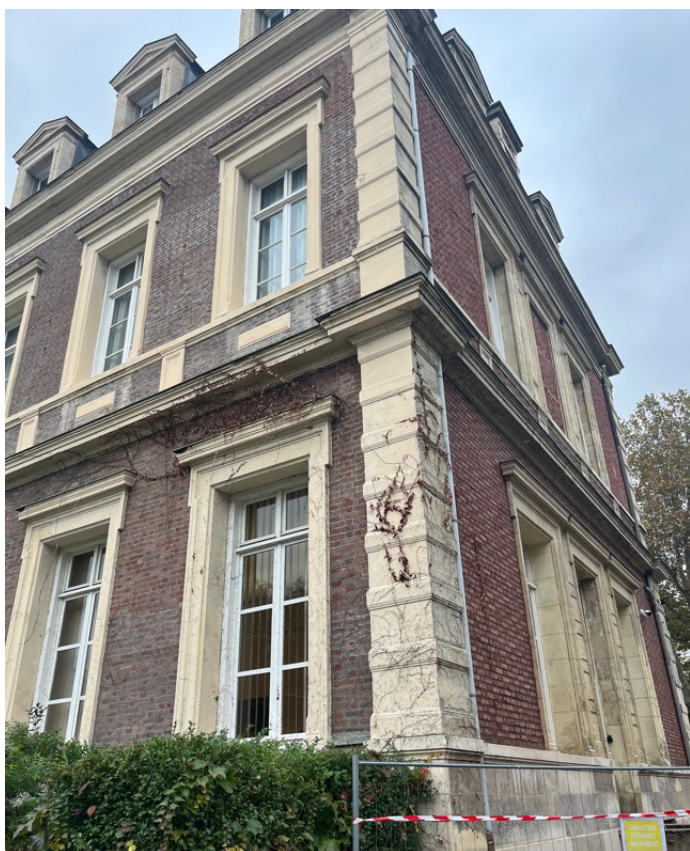
Végétation spontanée sur le pilastre d'angle
Recouvrement d'une peinture imperméable sur l'ensemble des pierres de la façade sud

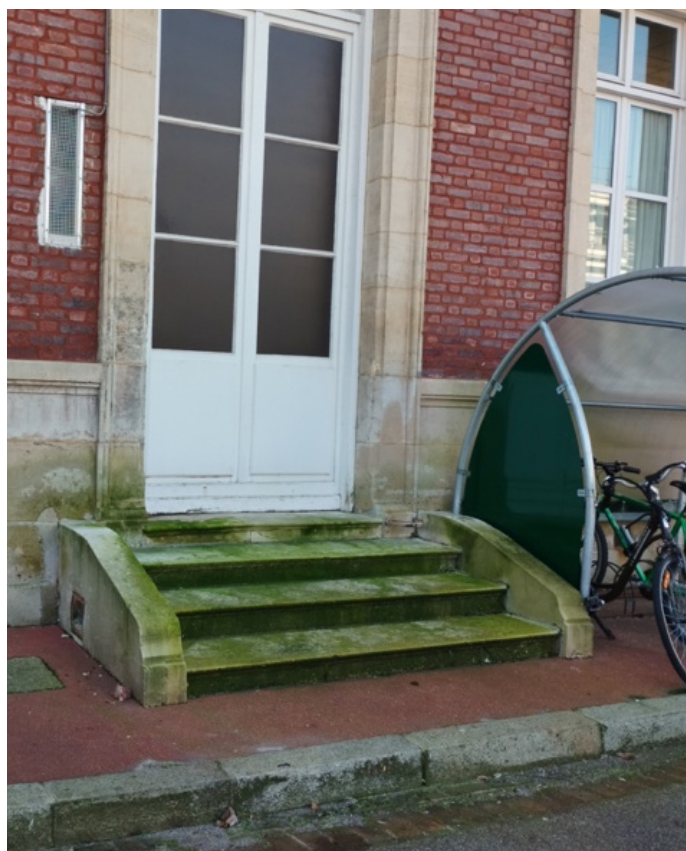
Mousses fortement présentes sur les emmarchements
en pierre d'Aubigny

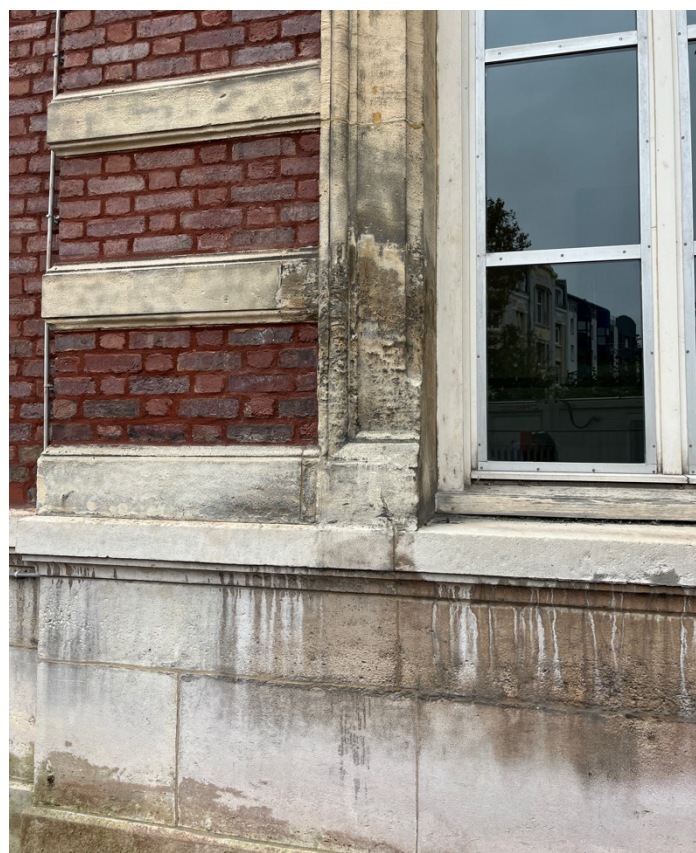
Salissures au droit des appuis de fenêtres de la façade nord

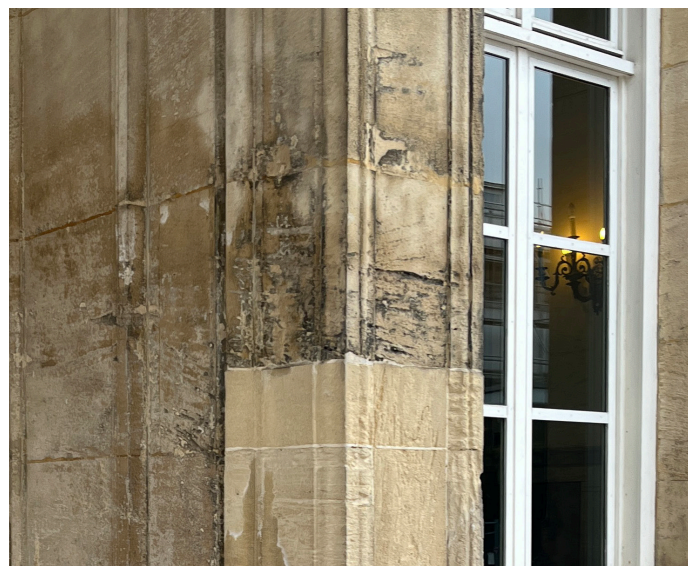
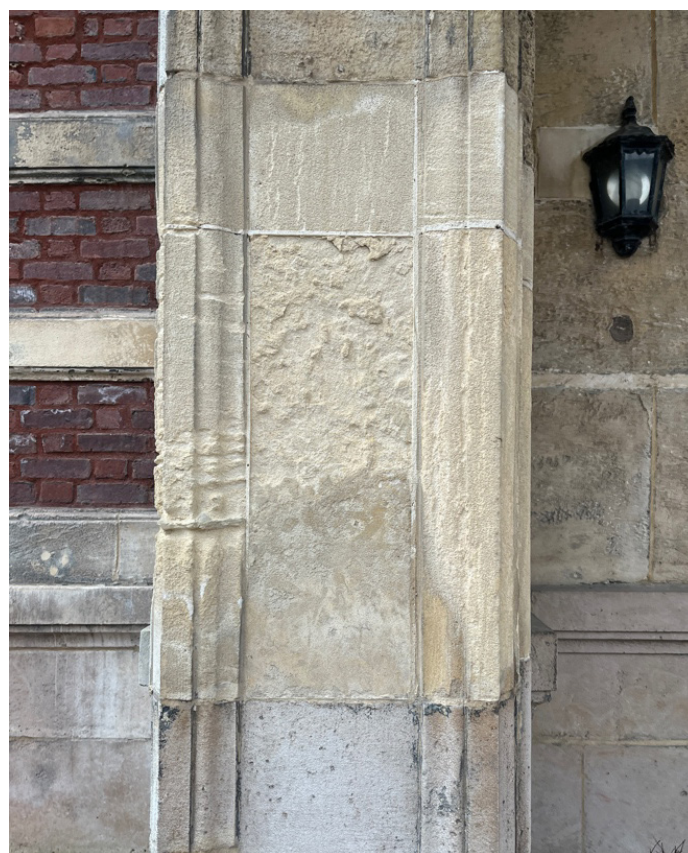
Pathologie de la pierre au niveau du péristyle nord
Désagrégation de certains blocs de pierre

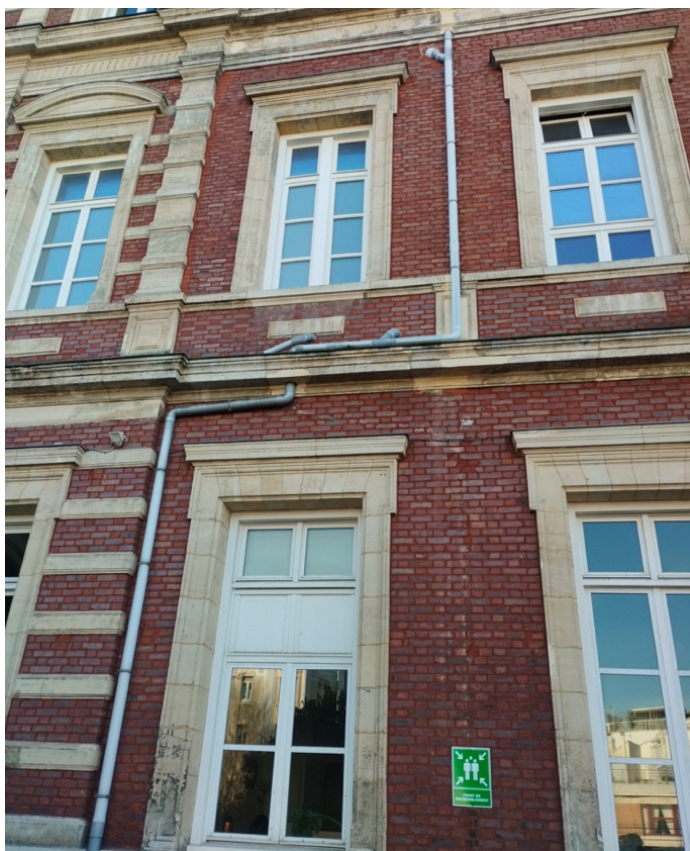
Les descentes d'EP et d'EU sont mélangées sur la façade nord
Sortie de tuyaux inesthétiques

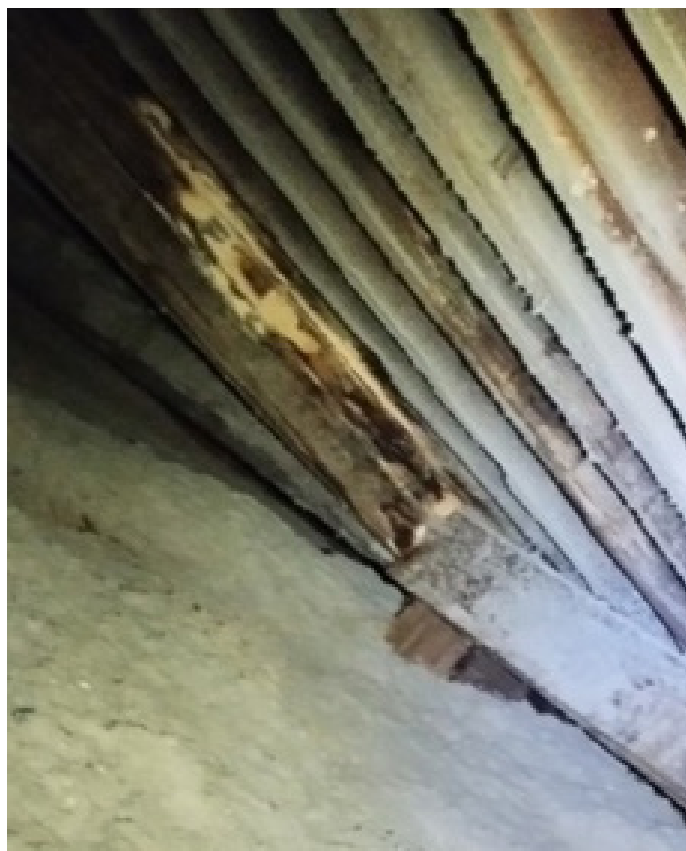
L'arbalétrier central de l'aile ouest subit l'attaque de champignons lignivores. Ils ont été observés lors de notre visite en février 2025 et non répertoriés sur les sondages précédents. Il y a donc une forte évolution parasitaire au sein de l'édifice.

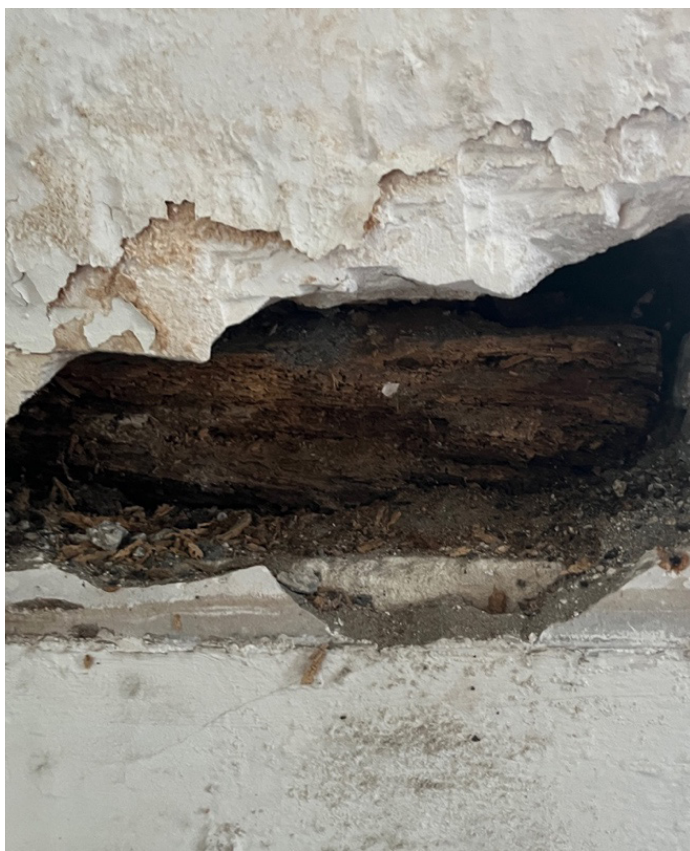
Les infiltrations par les chéneaux fuyards ont conduit à la pourriture de l'ensemble des arbalétriers en contact avec la maçonnerie

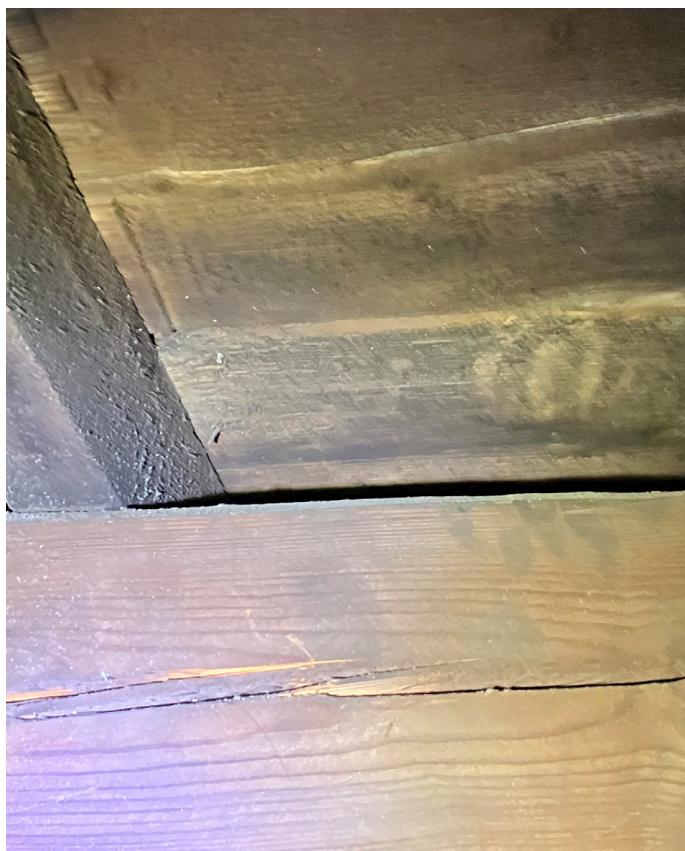
Gerces horizontales présentes sur de nombreux éléments de la charpente

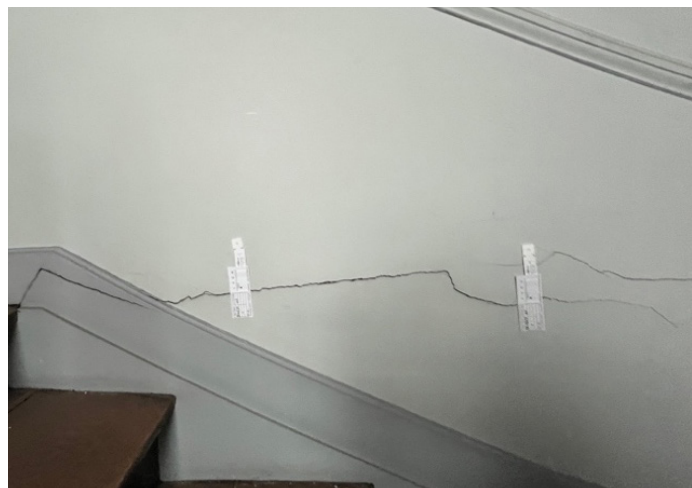
Fissuration du murs porteur dû à l'affaissement de l'escalier vers le cœur de la cage

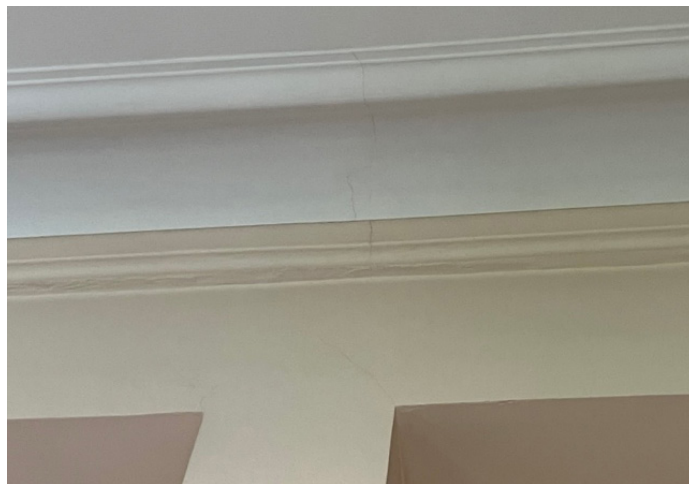
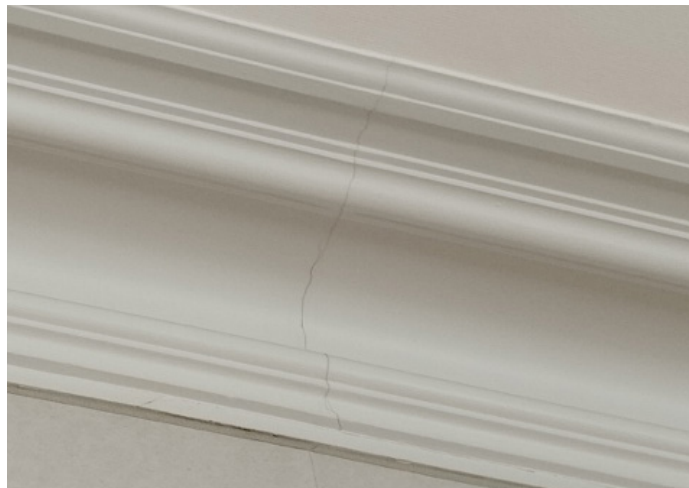
Fissures et microfissures de plafond
Essentiellement visibles au niveau des corniches

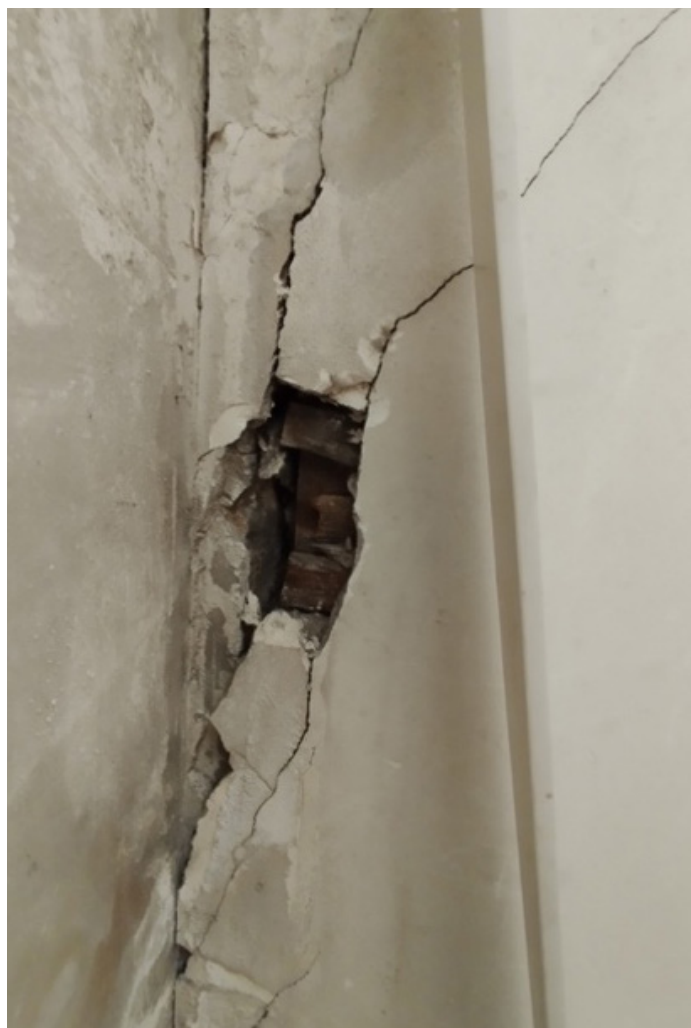
Fracture importante dans la salle de l'horloge
Les fissures et fractures sont principalement concentrées sur l'axe du mur de refend longitudinal (nord) de la sous-préfecture, ainsi que sur les façades et murs de refend sud

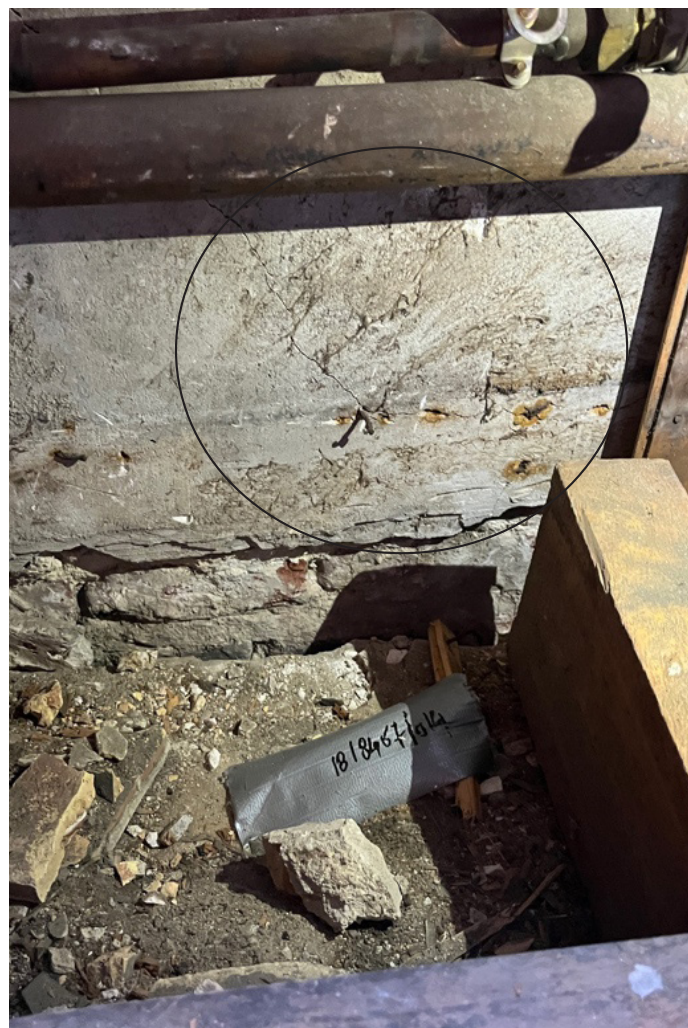
Mérule présente derrière les lambris bois de la salle des archives
Probablement infestation derrière tous les lambris

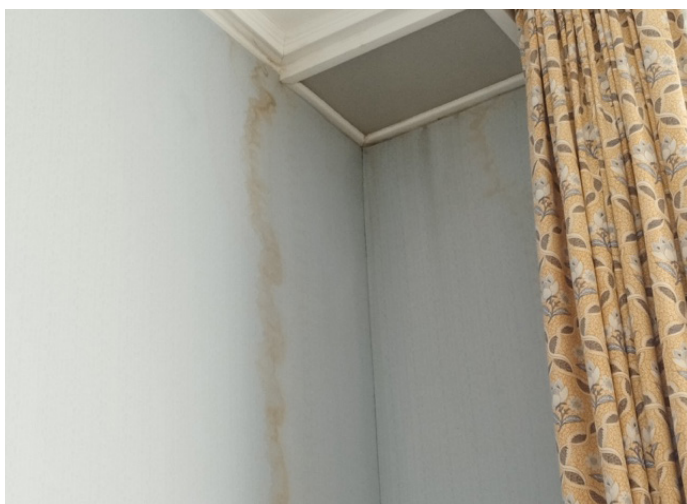
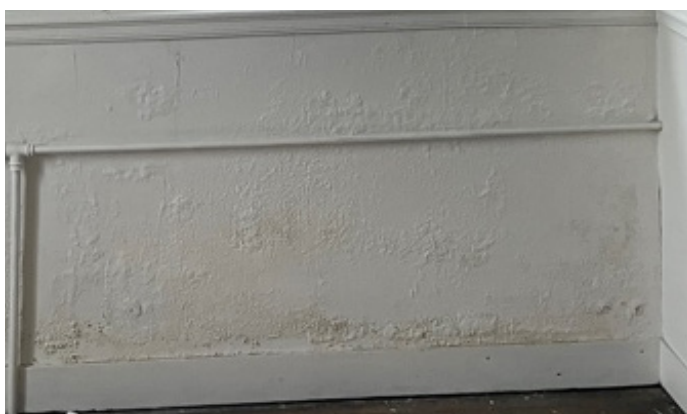
Infiltration d'eau par les grilles d'aérations
ou réseaux de plomberie intérieurs (haut)
Pulvérulence des parties basses des murs du 2nd étage (bas).

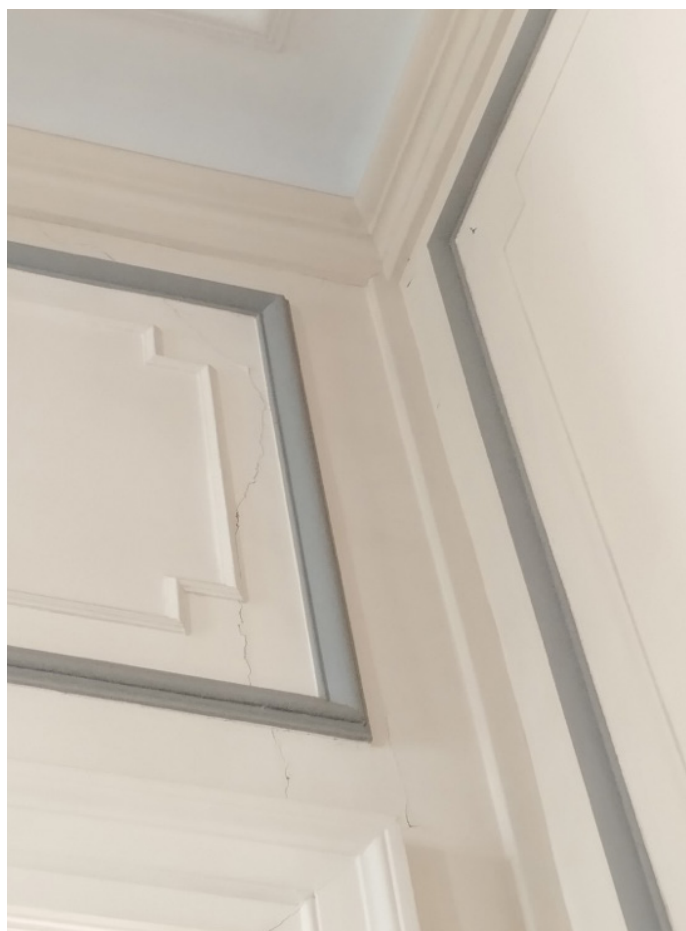
Microfissures sur les enduits de panneaux de bois
du linteau de la porte d'accès à la salle à manger

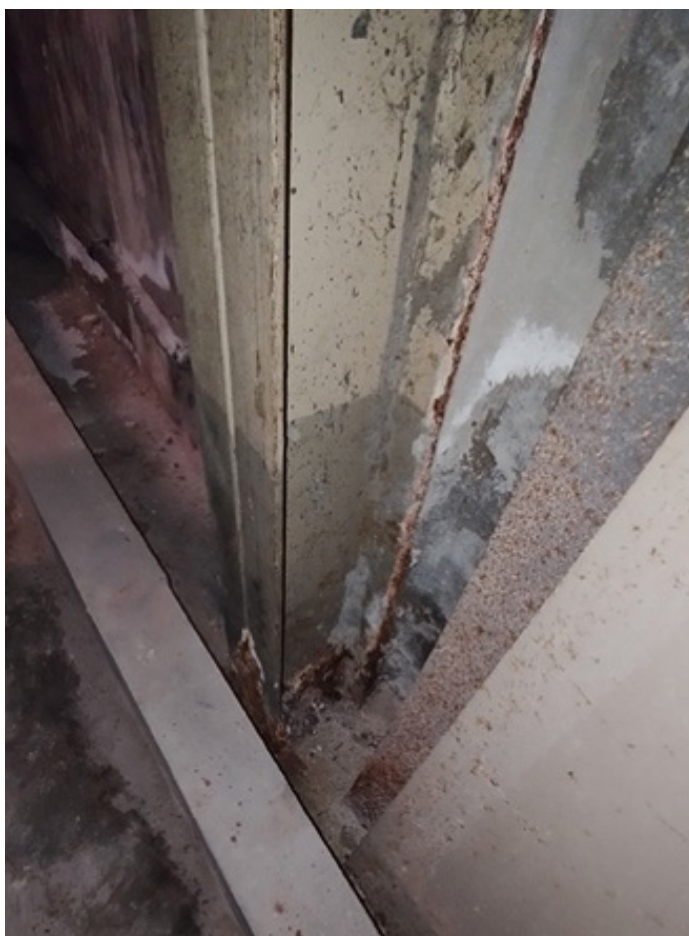
Corrosion des fermes métalliques du sous-sol en contact avec l'humidité du sol et des remontées capillaires

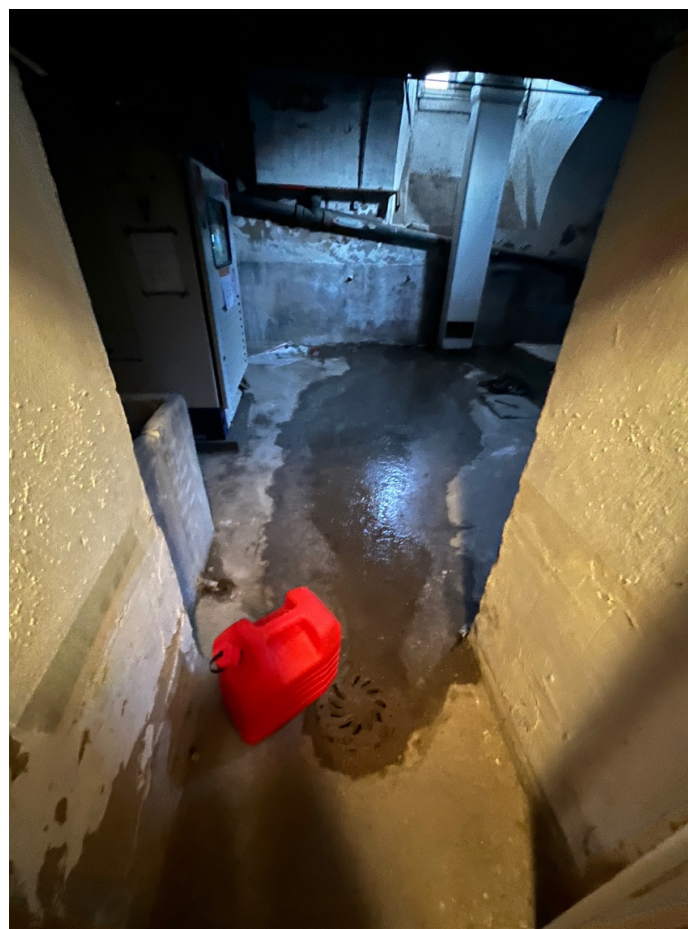
Infiltration d'eau par les soupiraux, remontées capillaires par cuvelage défaillant. Écoulement des eaux vers siphons trop peu nombreux

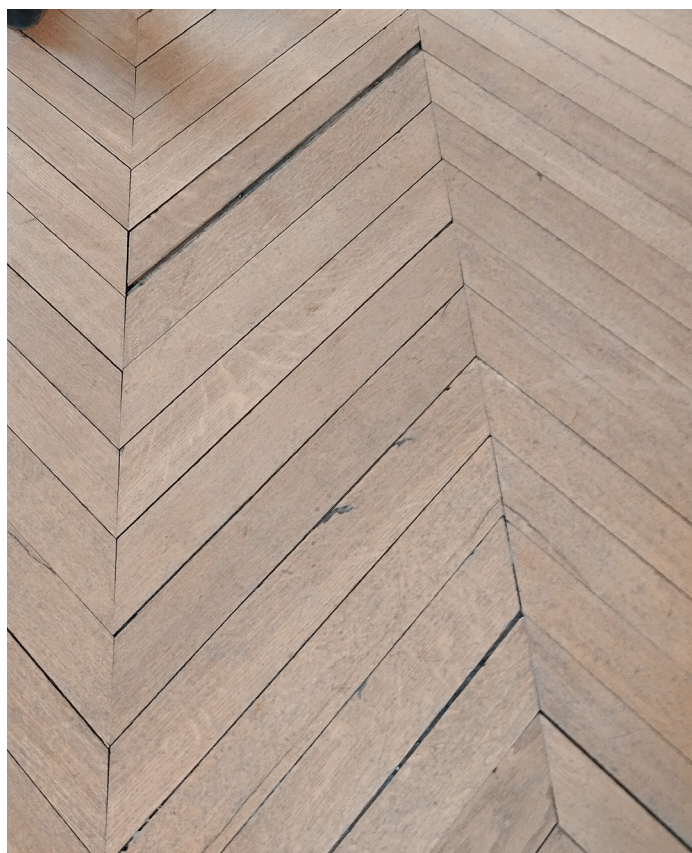
Ecartement des lames de parquet en point de Hongrie visible dans le grand salon, au niveau de déformations sensibles du plancher

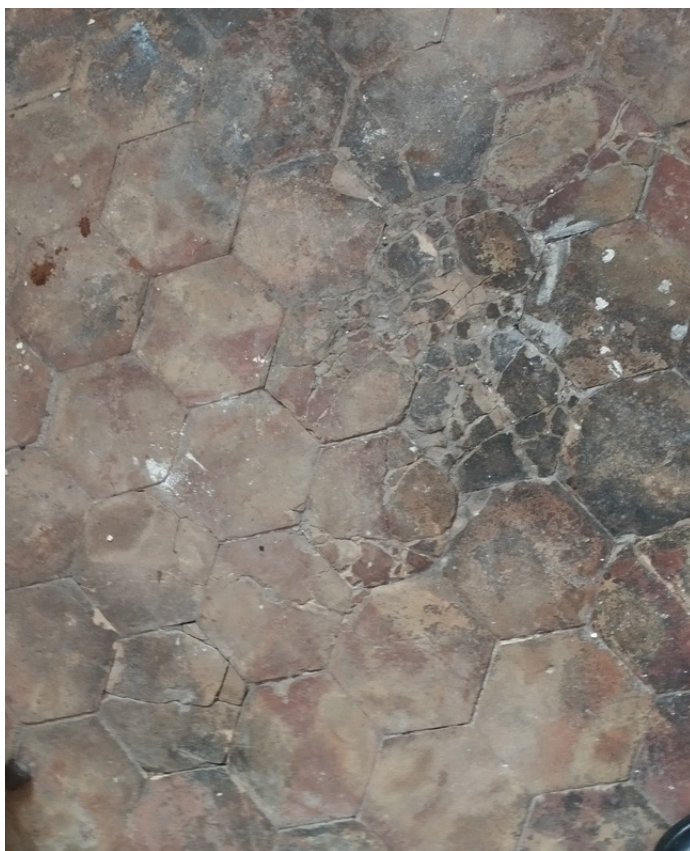
Fissuration, casse, salissures, usure des tomettes dû notamment aux usages des pièces servantes (buanderie, lingerie...)

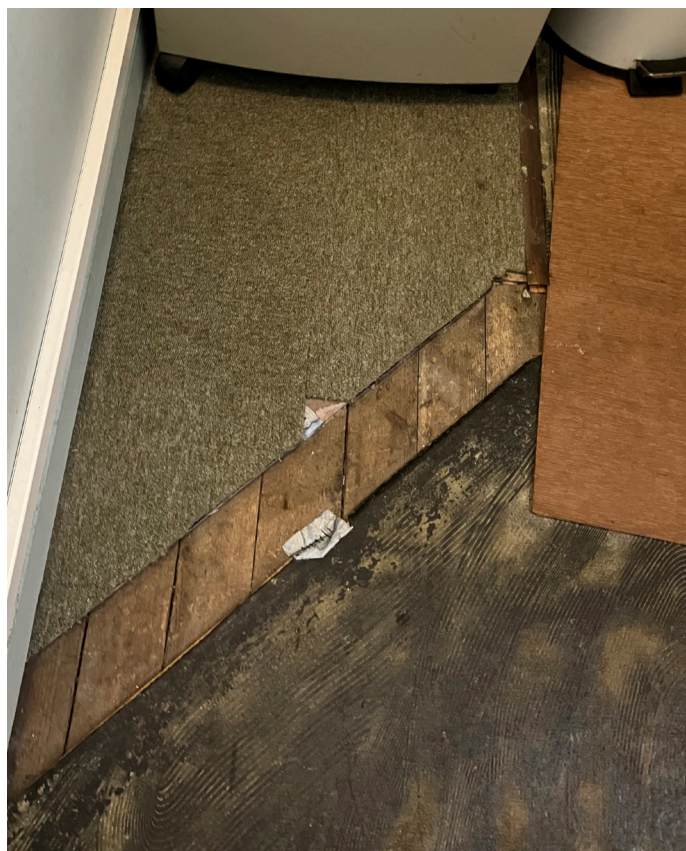
Sol d'origine en parquet à l'anglaise recouvert de colle à revêtement souple (partie noire)
