DOSSIER DE DIAGNOSTIC TECHNIQUE

Référence : 002EW546289

Halle Génie Civil
151 RUE DE LA PAPETERIE
38400 SAINT-MARTIN-D'HÈRES

Rapport de repérage des matériaux et produits contenant de l'amiante avant réalisation de travaux dans un immeuble bâti

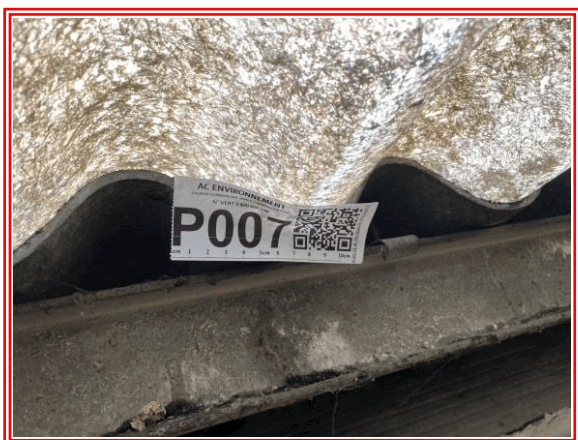
002EW546289 n°7 - 1 (P7) - Toiture - Vol 3 (Toiture)

002EW546289 n°18 - 1 (P18)	Halle Génie Civil - Vol 2 (Atelier)	Prélevement négatif
002EW546289 n°19 - 1 (P19)	Halle Génie Civil - Vol 1 (Façade)	Prélevement négatif
002EW546289 n°20 - 1 (P20)	Halle Génie Civil - Vol 1 (Façade)	Prélevement négatif
002EW546289 n°21 - 1 (P21)	Halle Génie Civil - Vol 1 (Façade)	Prélevement négatif
002EW546289 n°22 - 1 (P22)	Halle Génie Civil - Vol 1 (Façade)	Prélevement négatif
002EW546289 n°23 - 1 (P23)	Halle Génie Civil - Vol 1 (Façade)	Prélevement négatif
002EW546289 n°1 - 1 (P1)	Toiture - Vol 3 (Toiture)	Prélevement négatif
002EW546289 n°2 - 1 (P2)	Toiture - Vol 3 (Toiture)	Prélevement positif
002EW546289 n°3 - 1 (P3)	Toiture - Vol 3 (Toiture)	Prélevement positif
002EW546289 n°5 - 1 (P5)	Toiture - Vol 3 (Toiture)	Prélevement négatif
002EW546289 n°6 - 1 (P6)	Toiture - Vol 3 (Toiture)	Prélevement négatif
002EW546289 n°7 - 1 (P7)	Toiture - Vol 3 (Toiture)	Prélevement positif

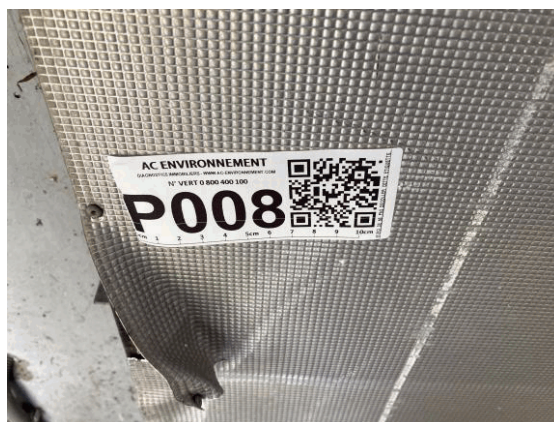
002EW546289 n°8 - 1 (P8) - Halle Génie Civil - Vol 2 (Atelier)

Référence	Localisation	Action
002EW546289 n°4 - 1 (P4)	Halle Génie Civil - Vol 2 (Atelier)	Prélevement négatif
002EW546289 n°8 - 1 (P8)	Halle Génie Civil - Vol 2 (Atelier)	Prélevement négatif
002EW546289 n°9 - 1 (P9)	Halle Génie Civil - Vol 2 (Atelier)	Prélevement négatif
002EW546289 n°10 - 1 (P10)	Halle Génie Civil - Vol 2 (Atelier)	Prélevement négatif
002EW546289 n°11 - 1 (P11)	Halle Génie Civil - Vol 2 (Atelier)	Prélevement négatif
002EW546289 n°12 - 1 (P12)	Halle Génie Civil - Vol 2 (Atelier)	Prélevement négatif
002EW546289 n°13 - 1 (P13)	Halle Génie Civil - Vol 2 (Atelier)	Prélevement négatif
002EW546289 n°14 - 1 (P14)	Halle Génie Civil - Vol 2 (Atelier)	Prélevement négatif
002EW546289 n°15 - 1 (P15)	Halle Génie Civil - Vol 2 (Atelier)	Prélevement négatif
002EW546289 n°16 - 1 (P16)	Halle Génie Civil - Vol 2 (Atelier)	Prélevement négatif
002EW546289 n°17 - 1 (P17)	Halle Génie Civil - Vol 2 (Atelier)	Prélevement négatif
