N° affaire : 17488910
N° rapport : 17488910-4 /

RAPPORT PLAN PLURIANNUEL DE TRAVAUX

Site de : Salle de réunion BORDEAUX

235 avenue du Docteur Schinazi
33300 BORDEAUX

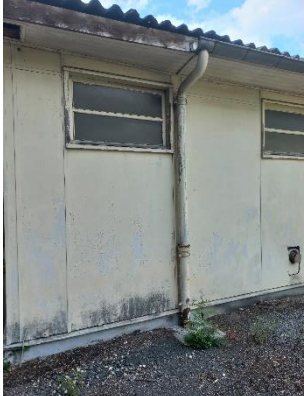
Commentaire	Photo
Façades légères double peau par plaque plane fibre-ciment amiantée

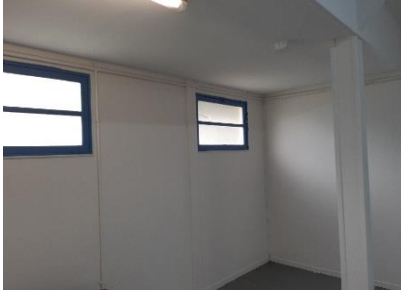
Menuiseries extérieures bois simple vitrage

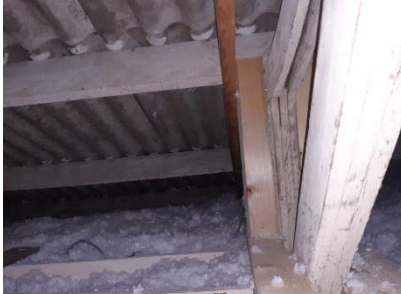
SOLIDITE : Couvert	
Toiture en plaque ondulée amiantée non accessible

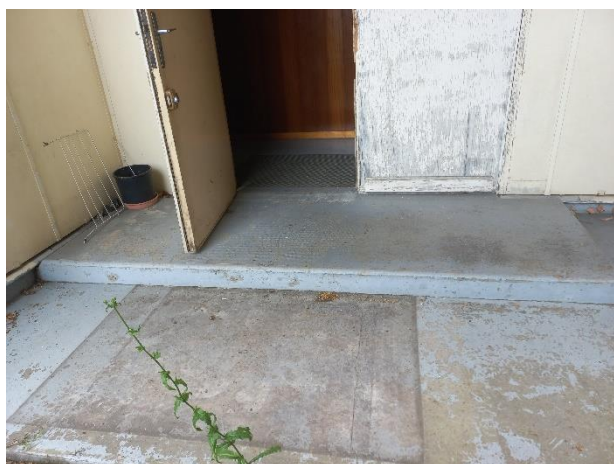
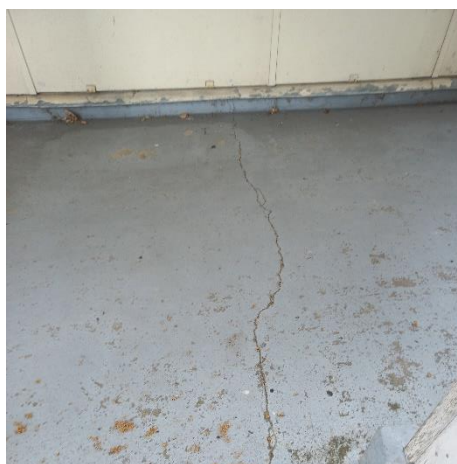
Fiche de constat n° 1

Espaces extérieurs : Allée piétons

Dalle extérieure béton en mauvais état avec présence de fissures.

Profiter des travaux pour améliorer l'accès aux personnes en situation de handicap par la mise en œuvre d'une rampe.

Nature des travaux	Libellé	Unité	Quantité	Prix unitaire	Montant total € HT
Aménagts ext.	Réfection terrasse extérieure et création de rampe	Ens	1	3000	3000

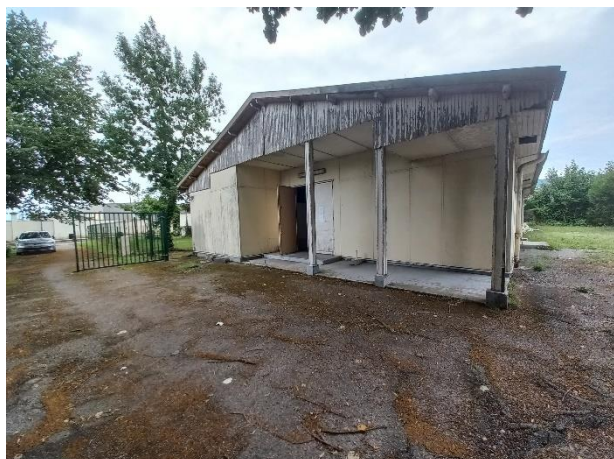
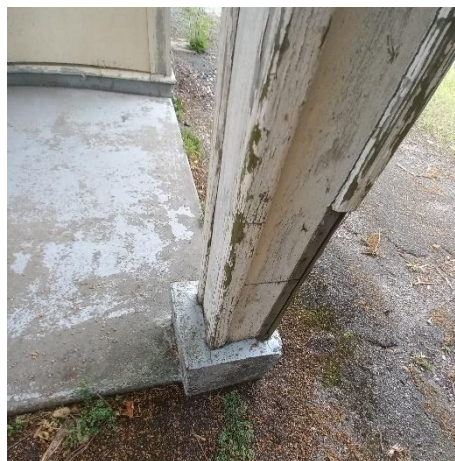
Fiche de constat n° 2

Façade : Etat général

Poteaux extérieurs en bois avec peinture altérée et bois grisé

Réfection des poteaux extérieurs

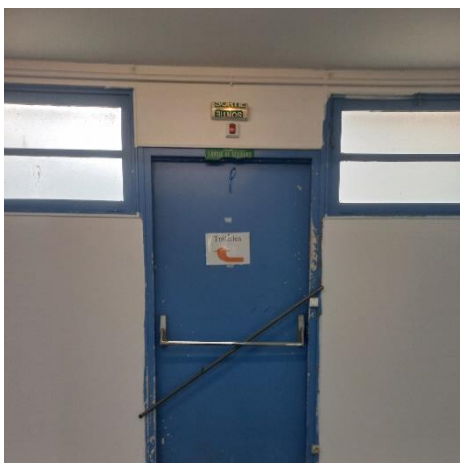
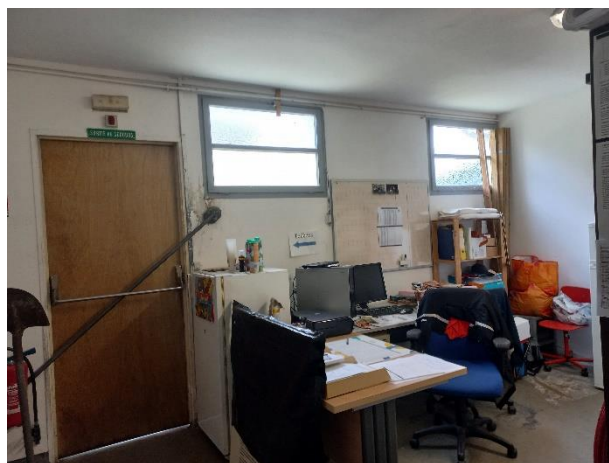
Fiche de constat n° 3

Façade : Menuiserie

Portes extérieures bois vétustes et non étanches. Les portes formant issue de secours ont été condamnées

Rétablir les issues de secours avec le remplacement des portes et mettre en cohérence des blocs d'éclairage. Le nombre de personnes admissible dans le local devra être adapté au nombre et largeur des dégagements disponibles;

Remplacement des portes par des portes métalliques sécurisées, y compris dépose des portes existantes et traitement de l'encadrement de porte existant avant pose.

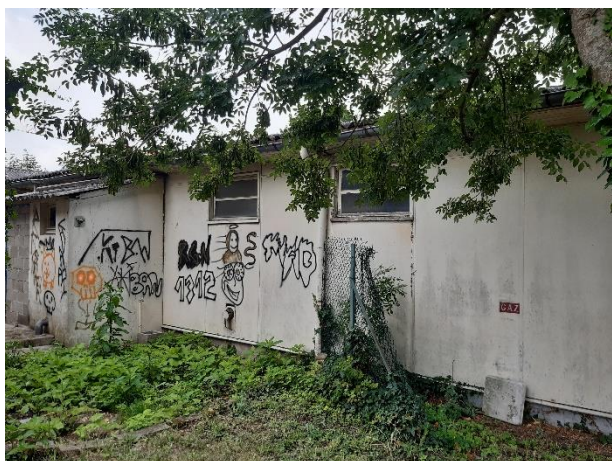
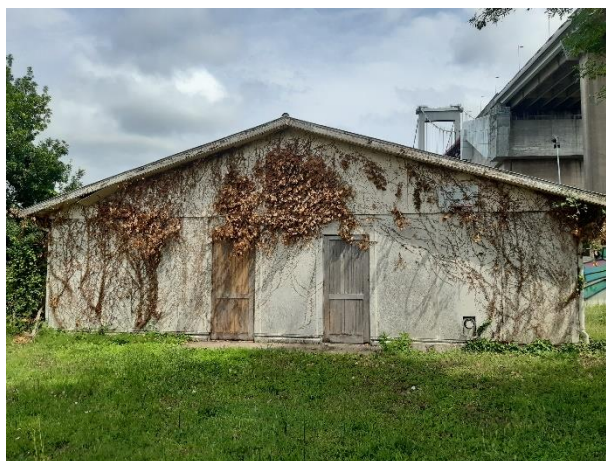
Fiche de constat n° 4

Façade : Etat général

Façade légère en plaques planes fibre-ciment amianté vétustes

Dépose et remplacement à neuf par un bardage double peau, y compris désamiantage

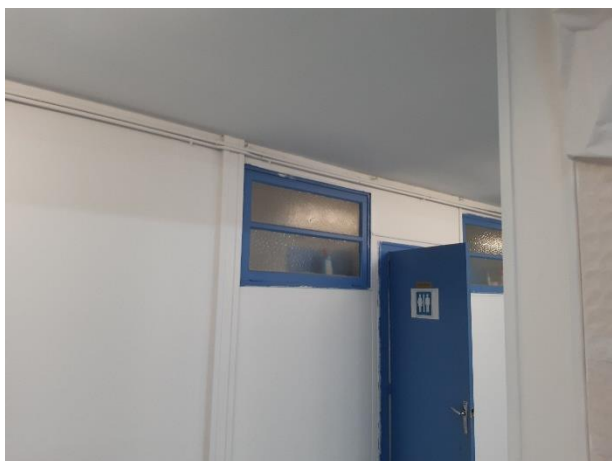
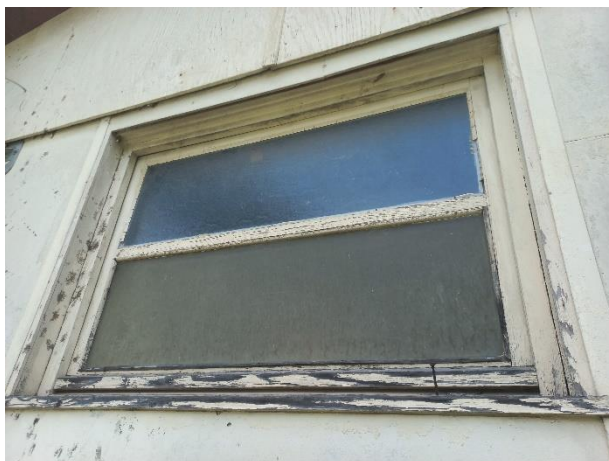
Fiche de constat n° 5

Façade : Menuiserie

Menuiseries extérieures bois simple vitrage vétuste

Menuiseries extérieures bois à remplacer

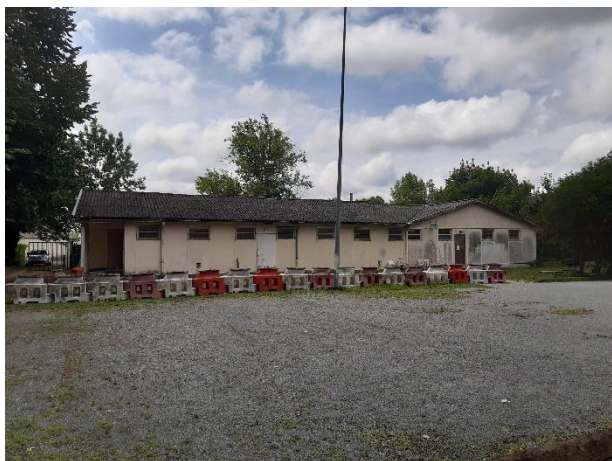
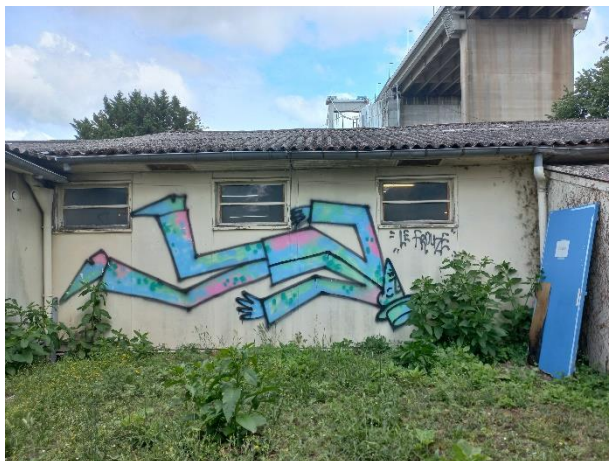
Fiche de constat n° 6

Toiture : Etat général

Couverture d'origine en plaque ondulé fibre-ciment contenant de l'amiantage vétuste.

Bien que nous ne relevons pas de traces d'infiltration généralisées compte tenu de l'âge estimé de la couverture nous préconisons son remplacement. Les travaux estimés comprennent la dépose et pose d'une nouvelle couverture présentant un poids équivalent. Au préalable assurer le désamiantage de la toiture. Prévoir un dispositif d'accès en toiture sécurisé.

Attention la dépose des plaques amiantées peut engendrer la contamination de l'isolation et faux-plafond sous-jacent. Il y aura lieu de proposer un mode opératoire adapter afin d'éviter la contamination des ouvrages sous-jacents.

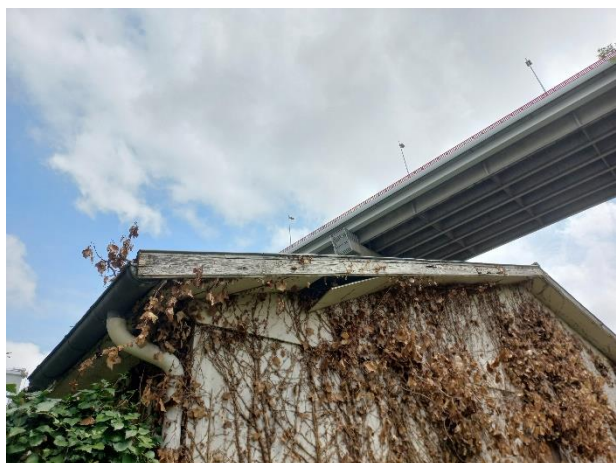
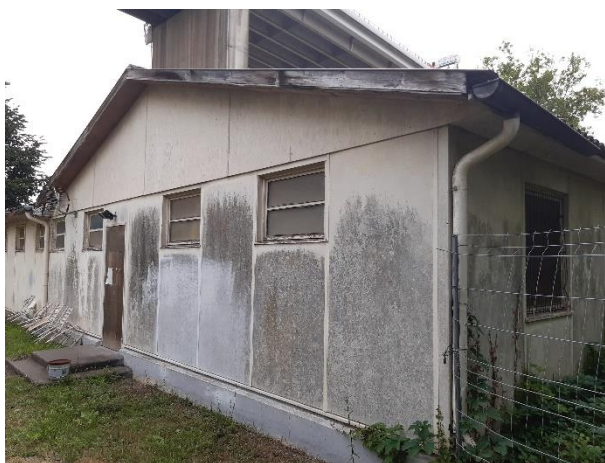
Fiche de constat n° 7

Toiture : Autres

Les bandeaux de rive et sous d'avancée de toiture sont également altérés

Remplacement des bandeaux de rive et sous-face d'avancée de toiture.

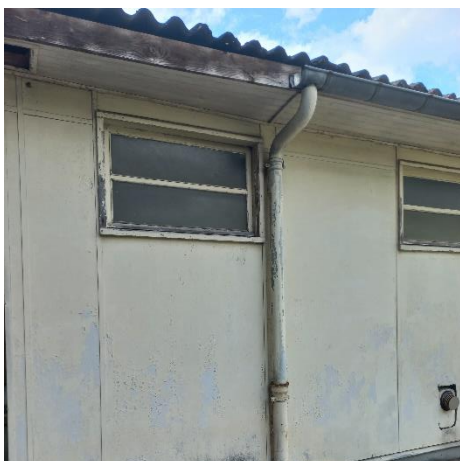
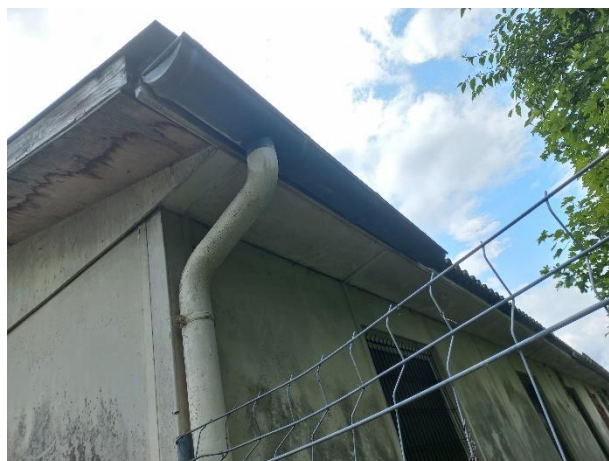
Fiche de constat n° 8

Toiture : Descentes pluviales

L'ensemble des gouttières et descente d'eau pluviales sont en mauvais état

Remplacement à neuf de l'ensemble des dispositifs d'évacuation de l'eau pluviale.

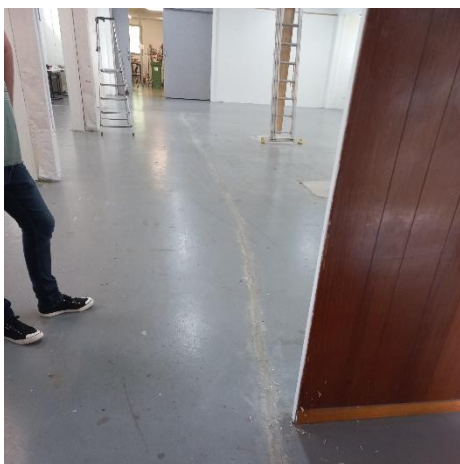
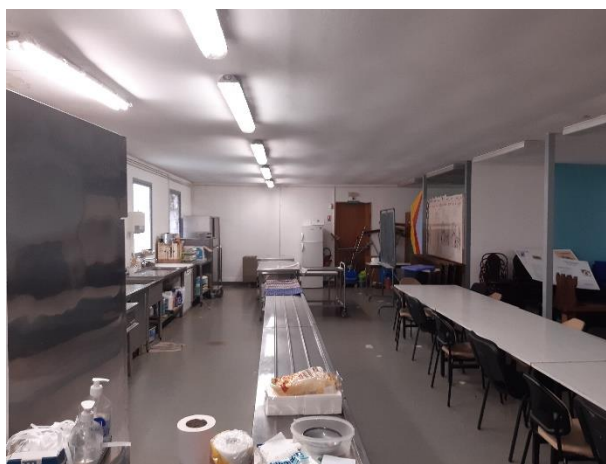
Fiche de constat n° 9

Second œuvre : Sol

Au droit de la salle principale, présence d'anciennes traces de fissures reboucher, ainsi qu'en pied des poteaux neufs.

Revêtement de sol ancien présentant des trous au niveau de la cuisine et locaux annexes

Mise en place d'un revêtement de sol souple sur toute la surface. S'assurer de la mise en œuvre d'un produit contre les remontées d'humidité

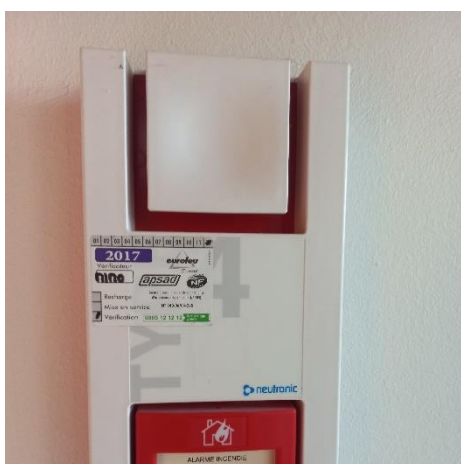
Fiche de constat n° 11

Equipements / installations communes : Moyens de secours

Alarme incendie avec dernière vérification suivant indication sur le boîtier en 2017

S'assurer du bon fonctionnement de l'alarme. Cette préconisation rentre dans le cadre du contrat d'entretien maintenance (hors plan pluriannuel de travaux)

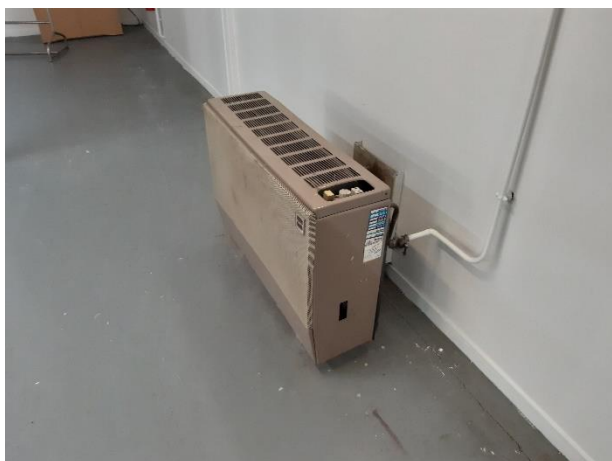
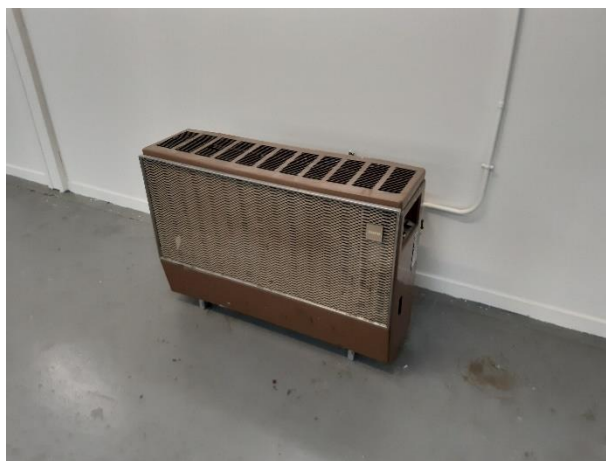
Fiche de constat n° 12

Equipements / installations communes : Réseau de chauffage

Convecteurs gaz dont le dernier contrôle date de 2009. Equipement obsolète.

Consignation et dépose des aérothermes gaz obsolètes. Installation d'une pompe à chaleur air / air

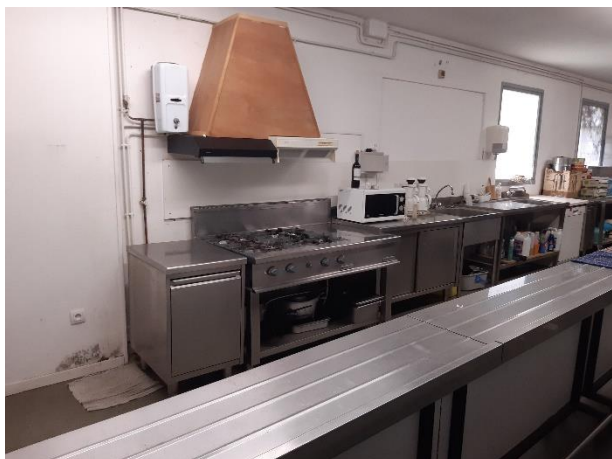
Fiche de constat n° 13

Equipements / installations communes : VMC / ventilation

Hotte cuisine obsolète

Remplacer la hotte existante par une hotte adaptée avec conduit métallique raccordé sur l'extérieur.

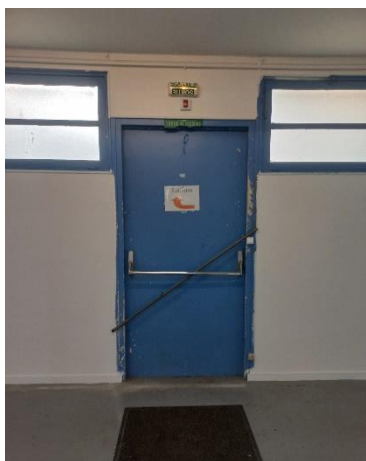
Fiche de constat n° 14

Equipements / installations communes : Installations électriques

Bloc d'éclairage de sécurité

L'éclairage de sécurité doit être remis en état de fonctionnement avec télécommande de mise à l'état de repos. Adapter l'éclairage de sécurité suivant les issues de secours réelles (IS condamnées)

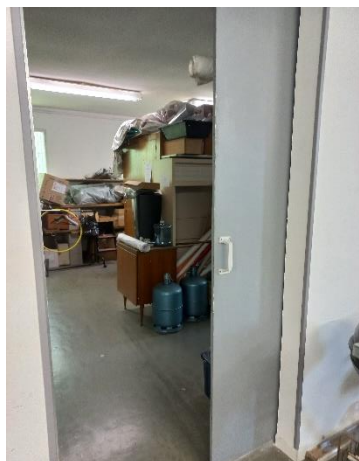
Fiche de constat n° 15

Equipements / installations communes : Autres

Bonbonnes de gaz stockées à l'intérieur

Les bonbonnes de gaz même vides doivent être stockés à l'extérieur du bâtiment dans un enclos adapté clos et ventilé

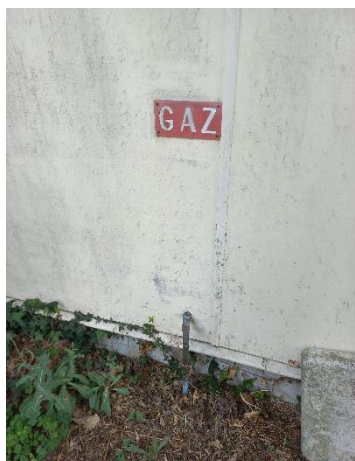
Fiche de constat n° 16

Equipements / installations communes : Installations gaz

Absence de vanne d'arrêt gaz avant pénétration dans le bâtiment

Mettre en place une vanne d'arrêt d'urgence gaz avant pénétration dans le bâtiment avec signalétique adaptée.

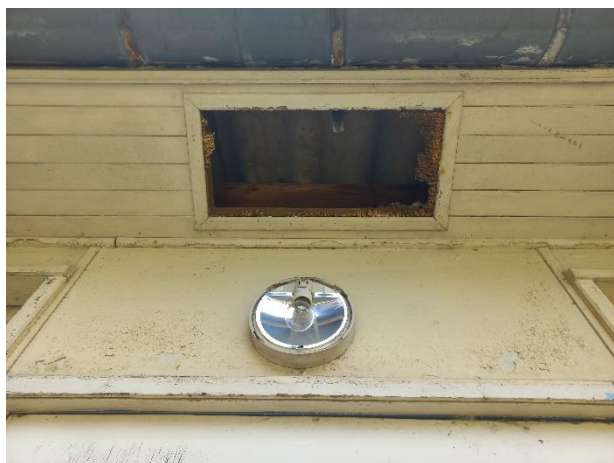
Fiche de constat n° 17

Equipements / installations communes : Installations électriques

Eclairage extérieur hors d'usage

Dépose des éclairages extérieurs non fonctionnels par un nouvel éclairage en applique sur les façade.
