### AMIANTE : Dossier amiante avant réalisation de travaux dans un immeuble bâti

## Rapport de repérage des matériaux et produits contenant de l'amiante avant réalisation de travaux dans un immeuble bâti

Adresse : 20 Boulevard Saint Jean 60000 BEAUVAIS

Désignation : Palais de justice

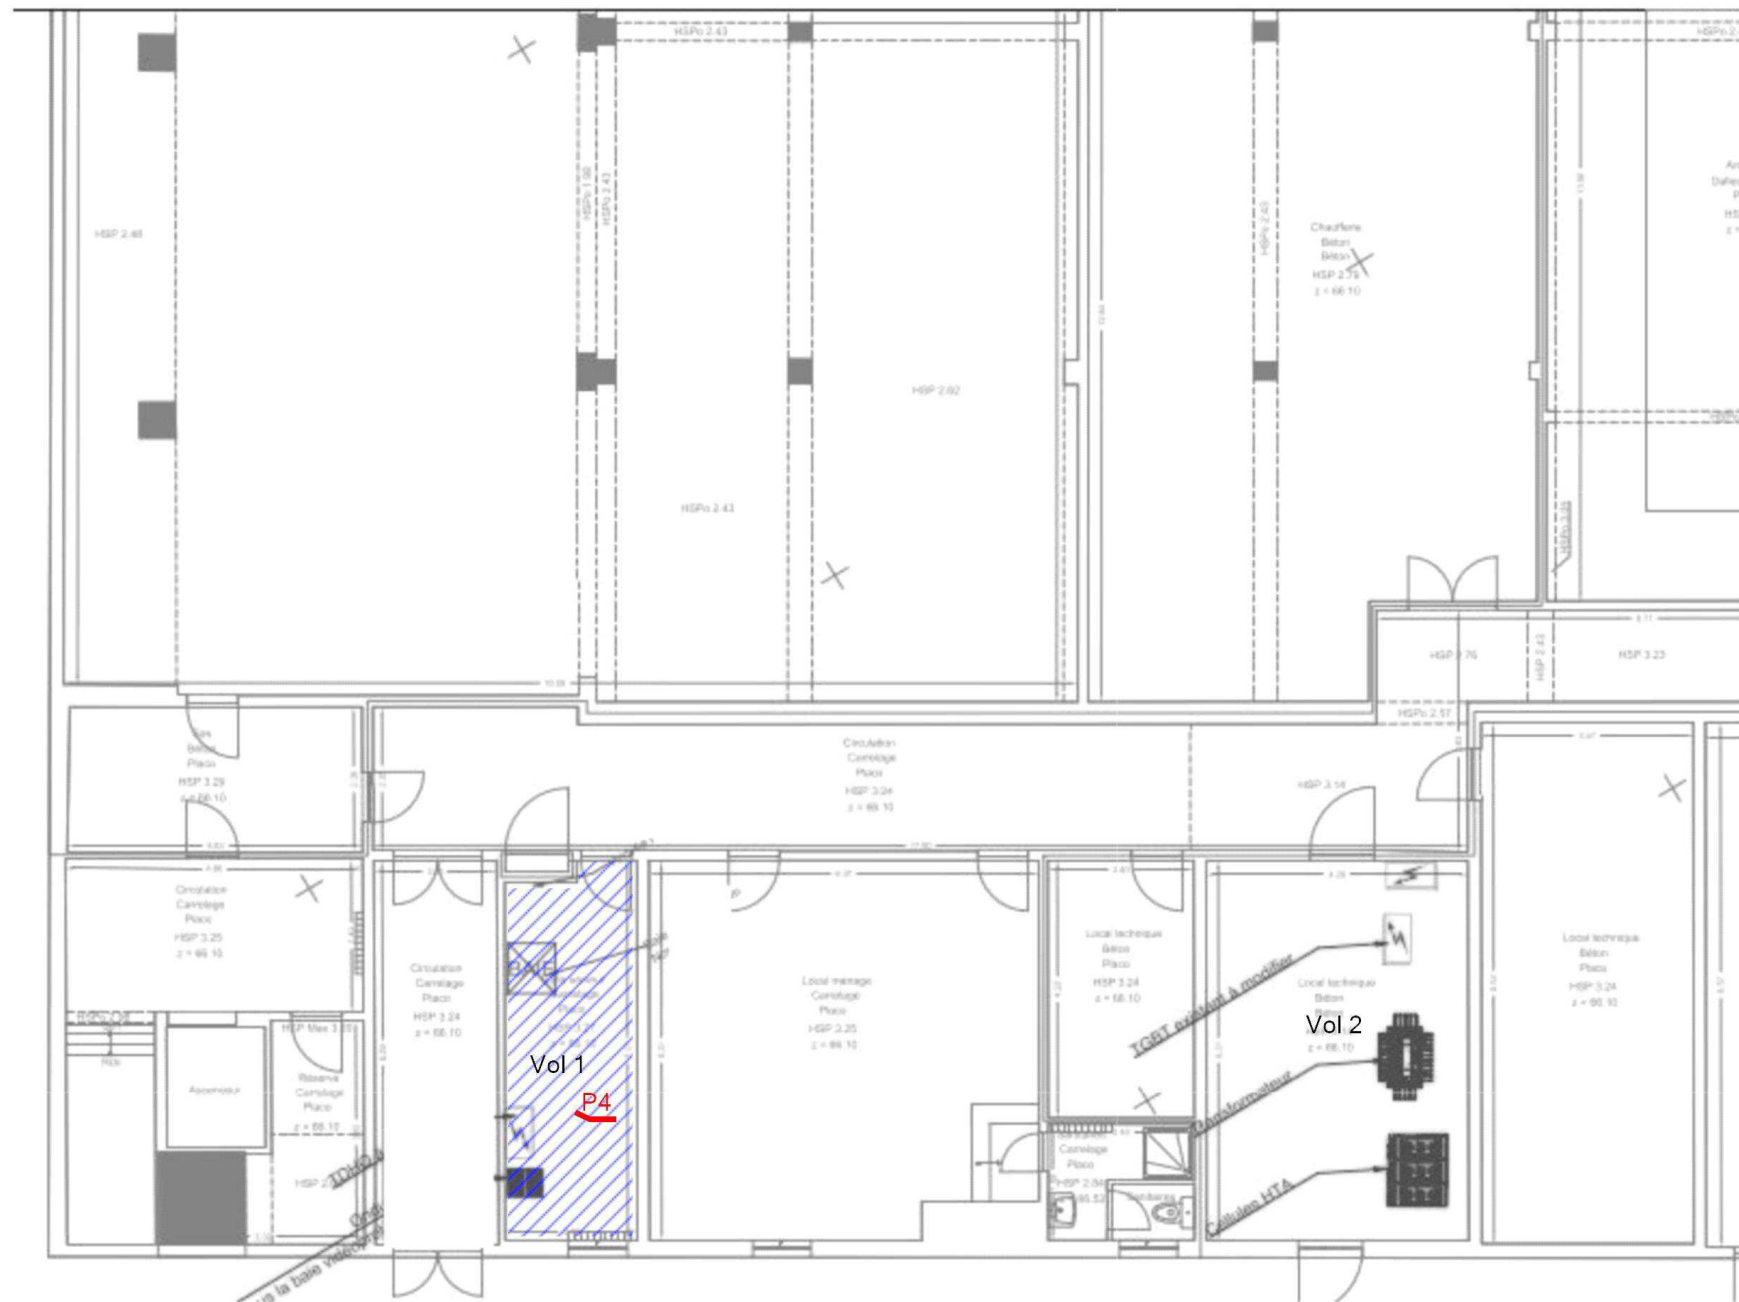
## SOUS-SOL - MPCA TOUTES CATÉGORIES CONFONDUES

P4 : Revêtement - Dur - Gris

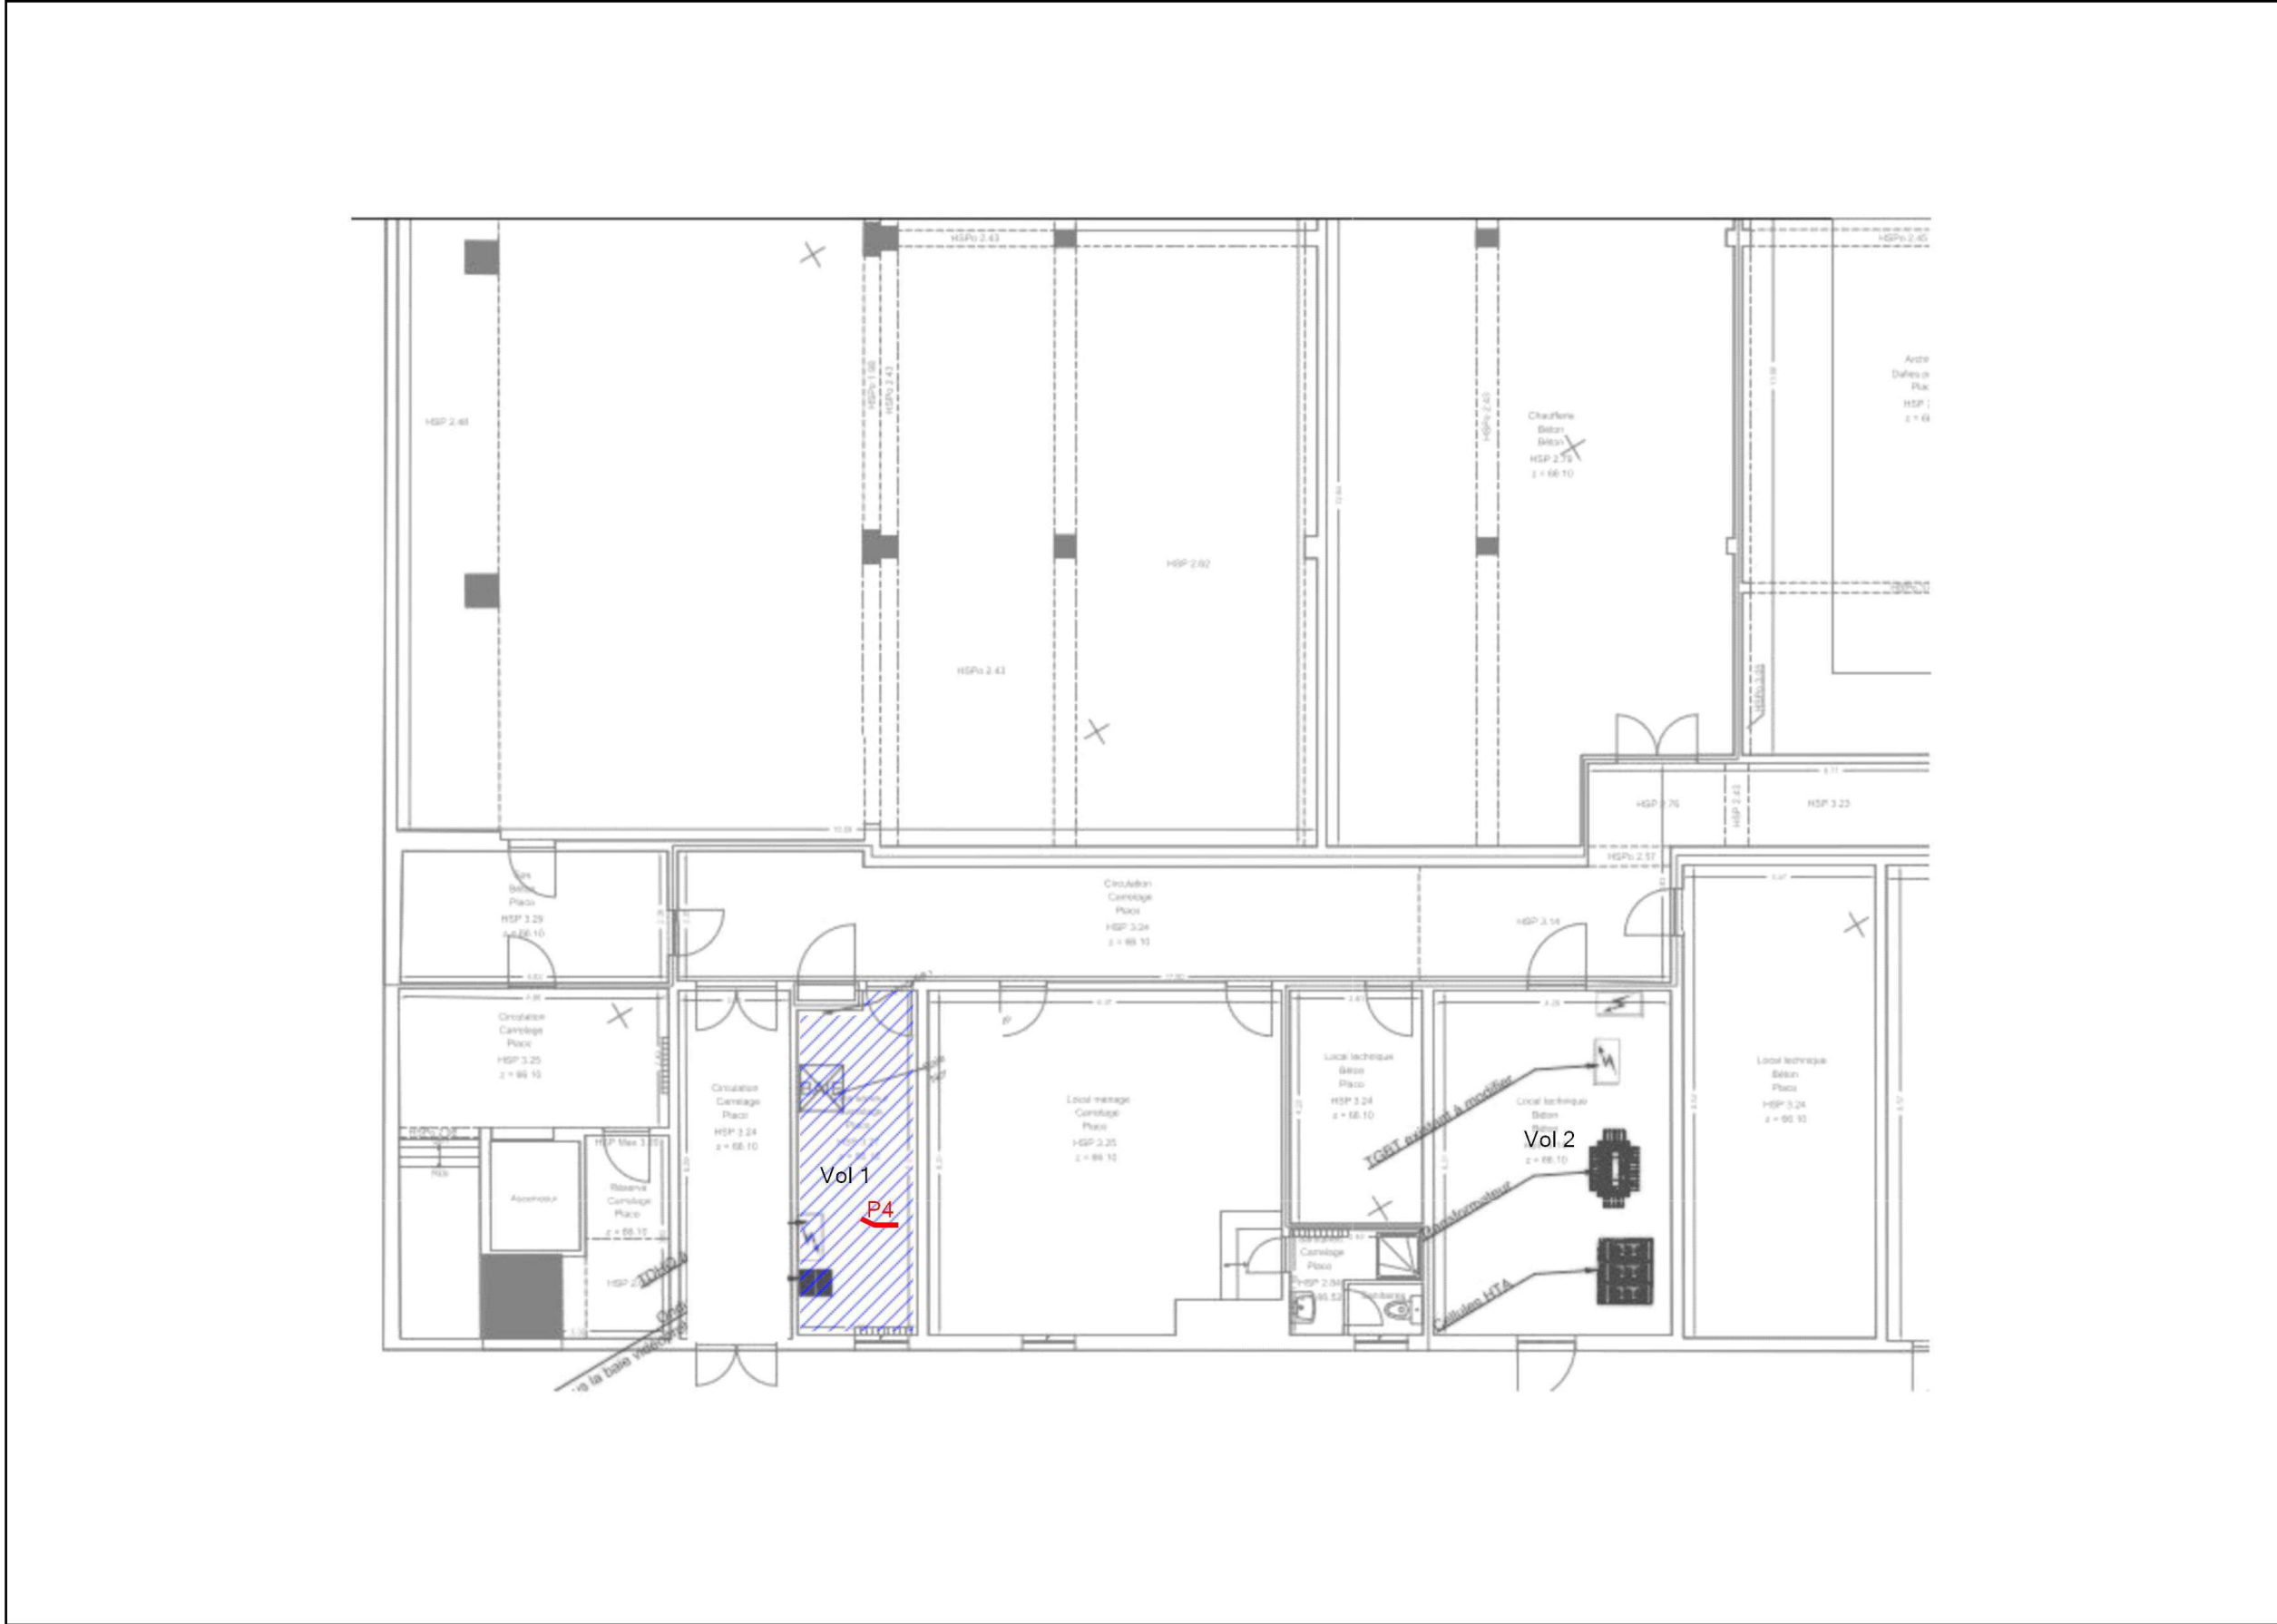
**SOUS-SOL - MPCA REVÊTEMENT DE SOL**

P4 : Revêtement - Dur - Gris
---	------------------------------

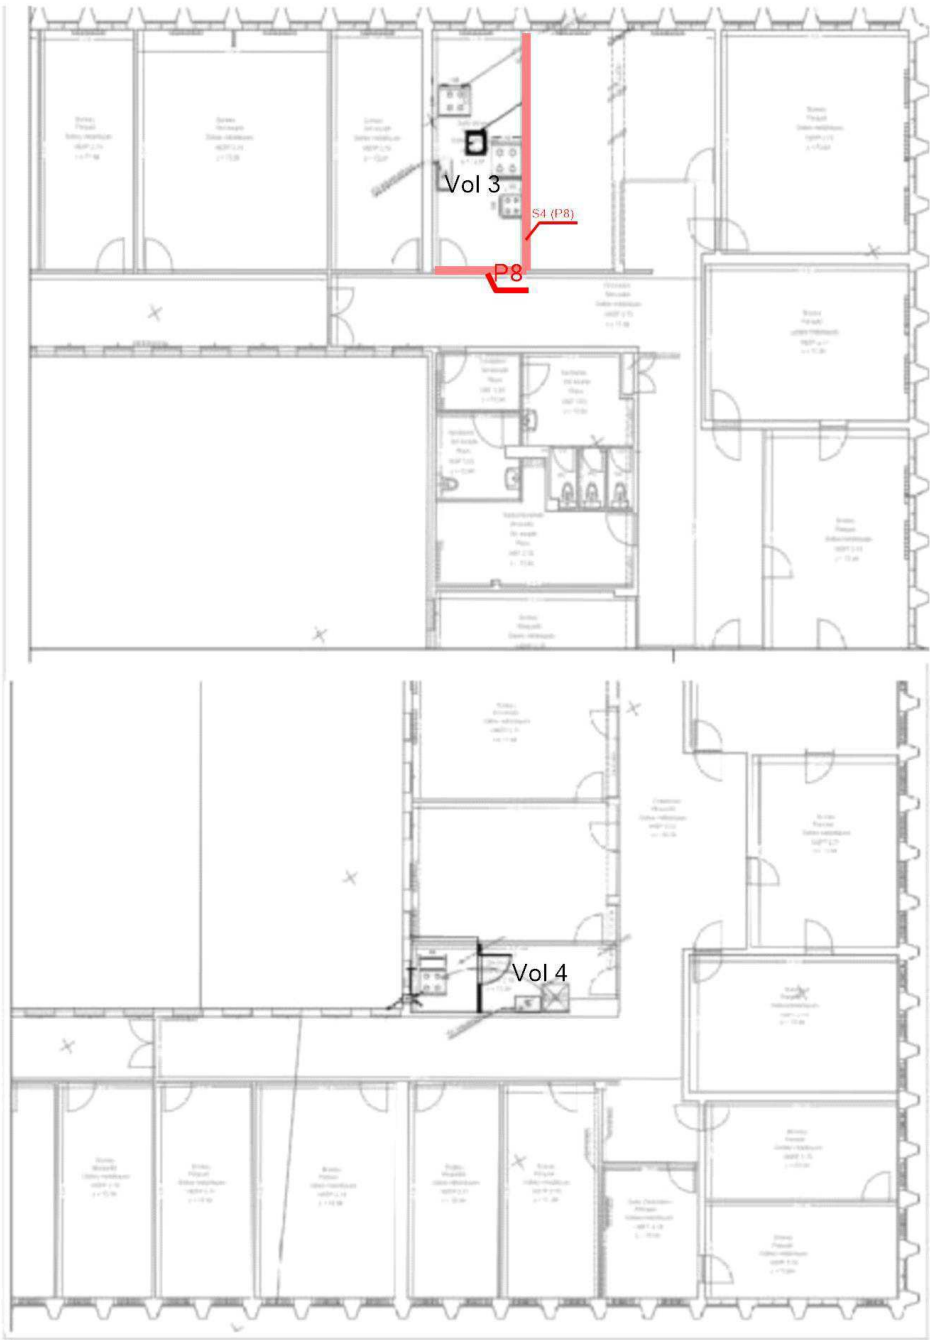
P8 : Plaques planes en fibres-  
ciment

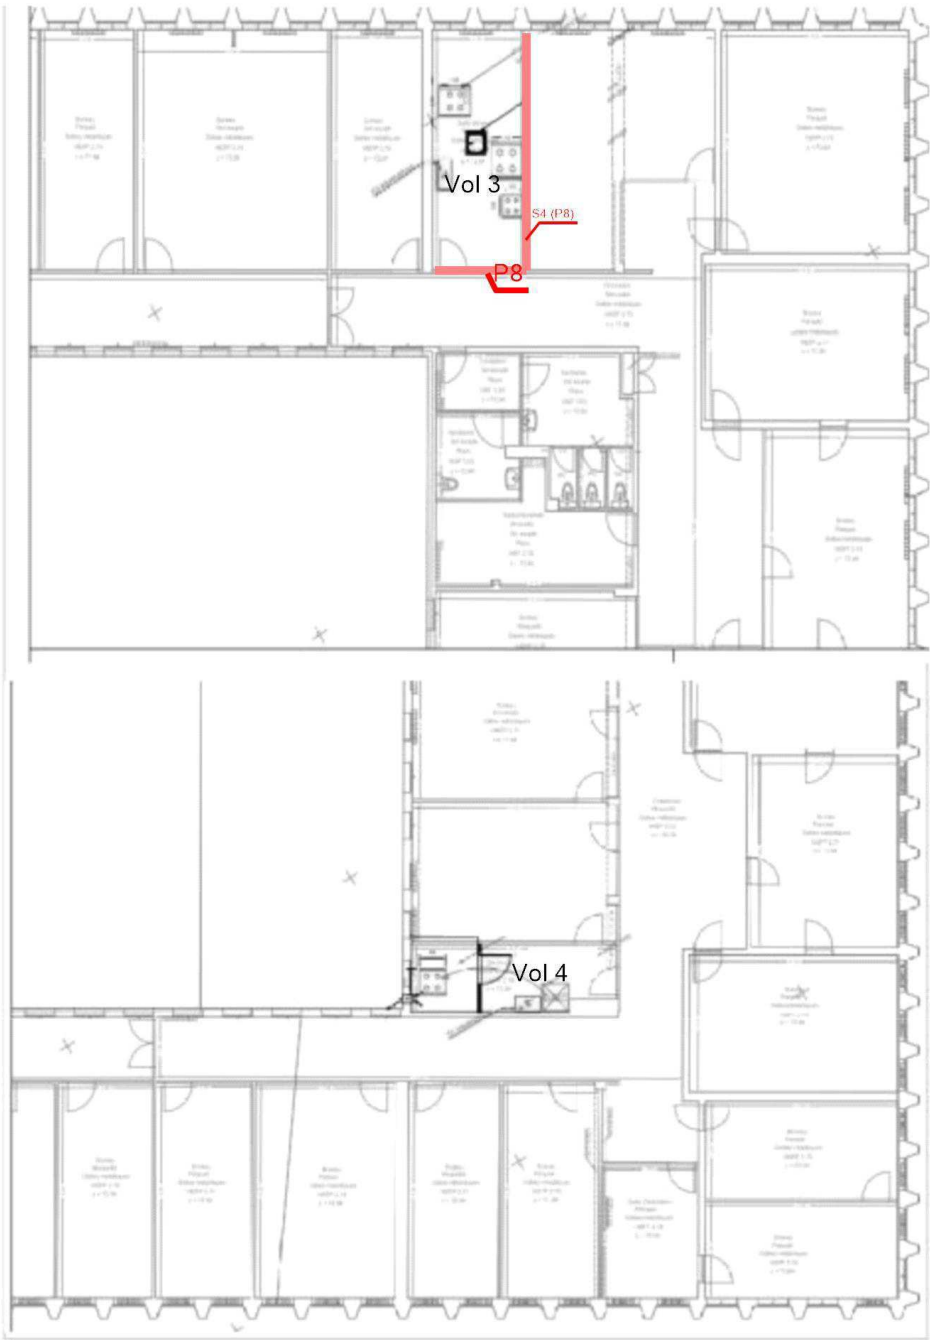
P8 : Plaques planes en fibres-  
ciment

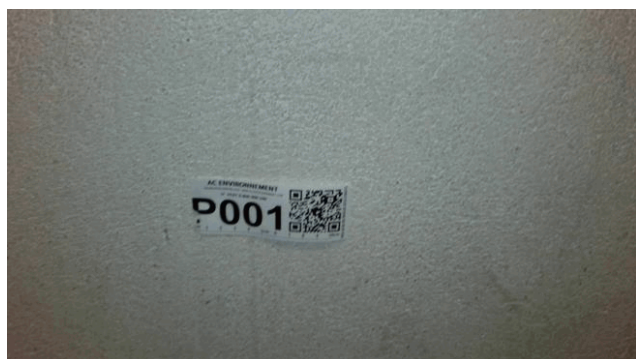
002AJ001119 n°1 - 1 (P1) - Sous-sol - Vol 1

Sous-sol	Vol 1	Murs et cloisons	Enduits ciment	S1 - S2 - S3	Sondage et extension de la ZPSO du prélèvement P1		002AJ 001119 n°1 - 1	P1	Peinture / Ciment - Effritable / Effritable - Blanc / Gris	Négatif	Négatif sur analyse
Sous-sol	Vol 1	Poteaux (périphériques et intérieurs)	Enduits ciment	P2	Réalisation d'un prélèvement		002AJ 001119 n°2 - 1	P2	Peinture / Ciment - Effritable / Dur - Blanc / Gris	Négatif	Négatif sur analyse
Sous-sol	Vol 1	Poteaux (périphériques et intérieurs)	Enduits ciment	P2	Sondage et extension de la ZPSO du prélèvement P2		002AJ 001119 n°2 - 1	P2	Peinture / Ciment - Effritable / Dur - Blanc / Gris	Négatif	Négatif sur analyse

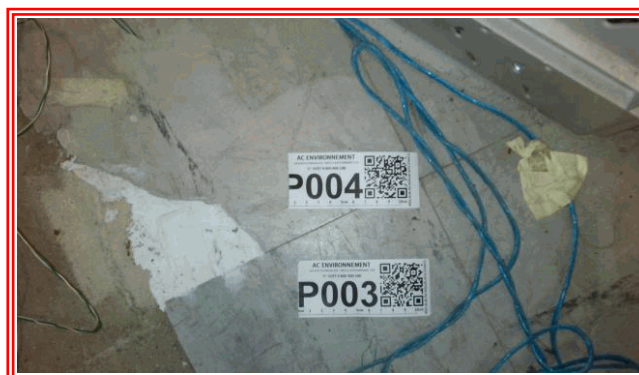
002AJ001119 n°4 - 1 (P4) - Sous-sol - Vol 1

Localisation	Catégorie	Composant	Partie de composant	Sur avis / réf pré.
Vol 1	Revêtement de sol	Revêtement de sol	Dalles plastiques	P4 Phase 1
Vol 3	Parois verticales intérieures et enduits	Murs et cloisons	Plaques planes en fibres-ciment	P8

002AJ001119 n°4 - 1 (P4)	Sous-sol - Vol 1	Prélèvement positif
002AJ001119 n°4 - 2 (P4)	Sous-sol - Vol 1	Prélèvement positif
002AJ001119 n°2 - 1 (P2)	Sous-sol - Vol 1	Prélèvement négatif
002AJ001119 n°5 - 1 (P5)	Sous-sol - Vol 1	Prélèvement négatif

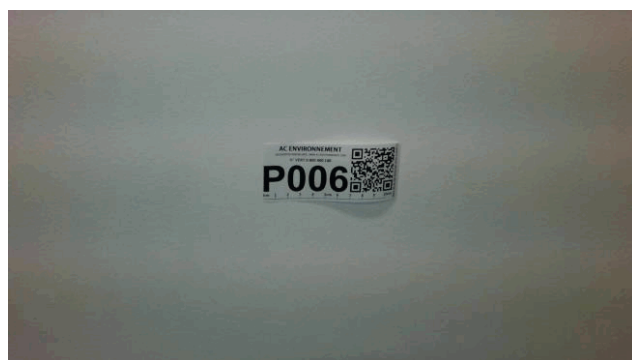
002AJ001119 n°6 - 1 (P6) - R+1 - Vol 3

Plan	Localisation	Composant	Partie composant	Réf action	Observation	Précision loc.	Ref photo	Ref Prél.	Descriptif	Résultat	Conclusion
R+1	Vol 3	Murs et cloisons	Enduits plâtre	P6	Réalisation d'un prélèvement		002AJ 001119 n°6 - 1	P6	Peinture / Plâtre - Effritable / Effritable - Beige / Blanc	Négatif	Négatif sur analyse
R+1	Vol 3	Murs et cloisons	Enduits ciment	P7	Réalisation d'un prélèvement		002AJ 001119 n°7 - 1	P7	Peinture / Enduit type plâtre / Enduit type ciment - Effritable / Effritable - Blanc Beige / Blanc / Beige	Négatif	Négatif sur analyse
R+1	Vol 3	Murs et cloisons	Plaques planes en fibres-ciment	P8	Réalisation d'un prélèvement		002AJ 001119 n°8 - 1	P8	Matériau - Effritable Fibreux - Gris	Positif	Présence sur analyse
R+1	Vol 3	Murs et cloisons	Plaques planes en fibres-ciment	S4 (P8)	Sondage et extension de la ZPSO du prélèvement P8		002AJ 001119 n°8 - 1	P8	Matériau - Effritable Fibreux - Gris	Positif	Présence sur analyse

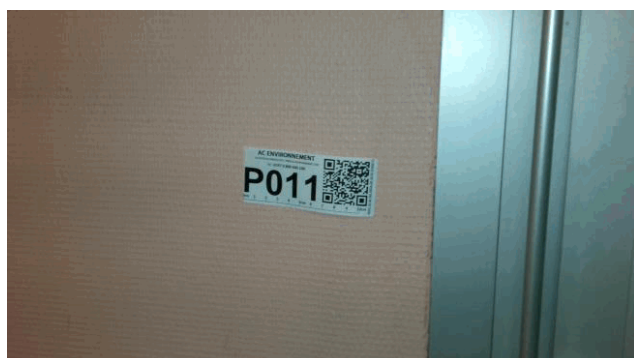
002AJ001119 n°11 - 1 (P11) - R+1 - Vol 4

R+1	Vol 4	Murs et cloisons	Enduits plâtre	P11	Réalisation d'un prélèvement		002AJ 001119 n°11 - 1	P11	Peinture / Plâtre - Effritable / Effritable Fibreux - Rose / Blanc	Négatif	Négatif sur analyse

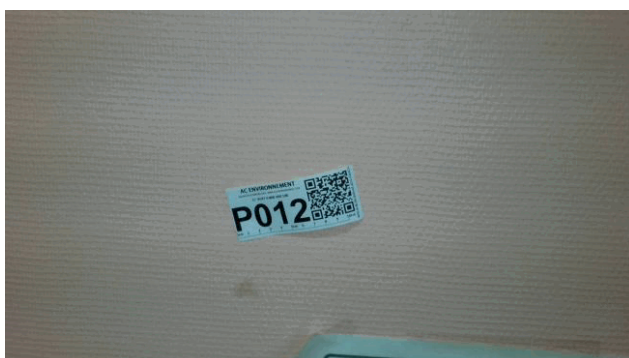
002AJ001119 n°12 - 1 (P12) - R+1 - Vol 4

R+1	Vol 4	Murs et cloisons	Enduits ciment	P12	Réalisation d'un prélèvement		002AJ 001119 n°12 - 1	P12 Phase 2	Peinture / Enduit type plâtre / Ciment - Effritable / Effritable - Jaune / Blanc / Gris	Négatif	Négatif sur analyse

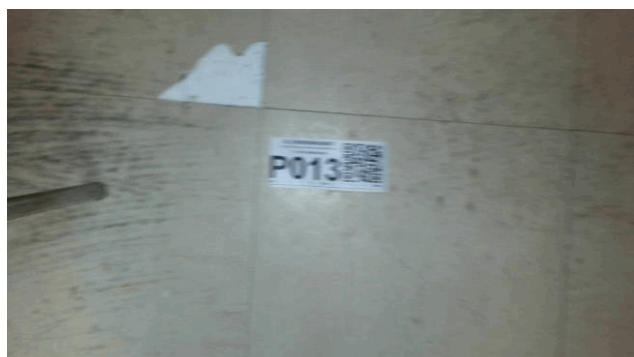
002AJ001119 n°13 - 1 (P13) - R+1 - Vol 4

P13 Phase 1	Revêtement de sol	Revêtement de sol	Revêtement - Dur - Beige - -	R+1 - Vol 4

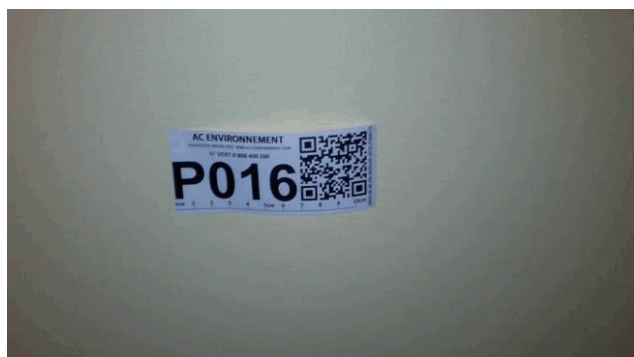
002AJ001119 n°16 - 1 (P16) - R+2 - Vol 5

R+2	Vol 5	Murs et cloisons	Panneaux de cloisons	P16	Réalisation d'un prélèvement		002AJ 001119 n°16 - 1	P16 Phase 2	Plâtre - Effritable - Blanc	Négatif	Négatif sur analyse

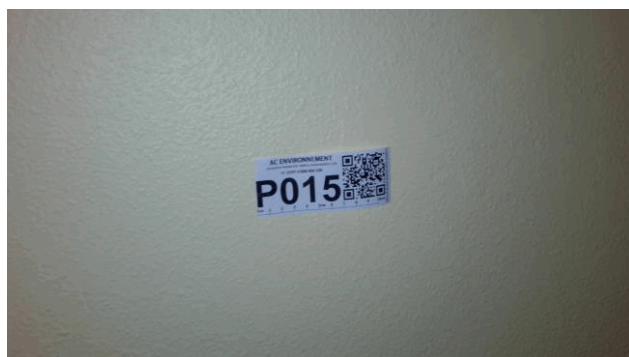
002AJ001119 n°15 - 1 (P15) - R+2 - Vol 5

R+2	Vol 5	Murs et cloisons	Enduits plâtre	S10	Sondage et extension de la ZPSO du prélèvement P15		002AJ 001119 n°15 - 1	P15	Enduit type plâtre / Plâtre - Effritable / Effritable - Beige / Blanc	Négatif	Négatif sur analyse

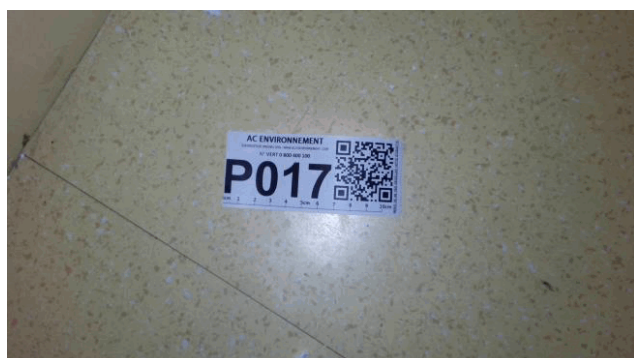
002AJ001119 n°17 - 1 (P17) - R+2 - Vol 5

R+2	Vol 5	Revêtement de sol	Dalles plastiques	P17	Réalisation d'un prélèvement		002AJ 001119 n°17 - 1	P17 Phase 2	Ragréage - Effritable - Rose	Négatif	Négatif sur analyse

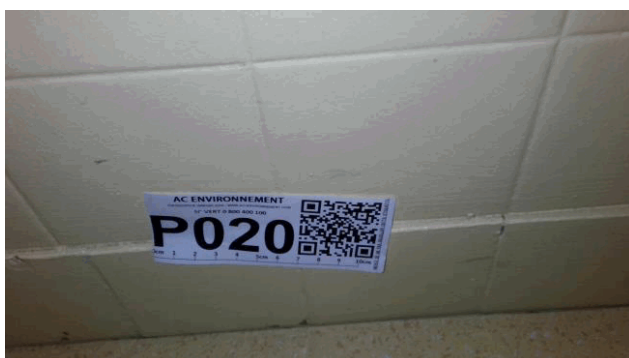
002AJ001119 n°20 - 1 (P20) - R+2 - Vol 5

Plan	Localisation	Composant	Partie composant	Réf action	Observation	Précision loc.	Ref photo	Ref Prél.	Descriptif	Résultat	Conclusion
R+2	Vol 5	Revêtement de mur	Colle de carrelage (faïence)	P19	Sondage et extension de la ZPSO du prélèvement P19		002AJ 001119 n°19 - 1	P19	Colle / Plâtre - Dur / Effritable - Beige / Blanc	Négatif	Négatif sur analyse
R+2	Vol 5	Revêtement de mur	Colle de carrelage (plinthe)	P20	Réalisation d'un prélèvement		002AJ 001119 n°20 - 1	P20	Colle - Dur - Gris	Négatif	Négatif sur analyse
R+2	Vol 5	Revêtement de mur	Colle de carrelage (plinthe)	P20	Sondage et extension de la ZPSO du prélèvement P20		002AJ 001119 n°20 - 1	P20	Colle - Dur - Gris	Négatif	Négatif sur analyse

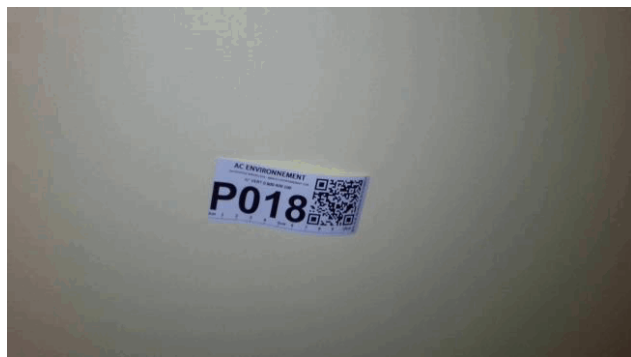
002AJ001119 n°18 - 1 (P18) - R+2 - Vol 5

Plan	Localisation	Composant	Partie composant	Réf action	Observation	Précision loc.	Ref photo	Ref Prél.	Descriptif	Résultat	Conclusion
R+2	Vol 5	Plafonds	Panneaux collés	P18	Réalisation d'un prélèvement		002AJ 001119 n°18 - 1	P18 Phase 1	Peinture / Carton - Effritable / Souple Fibreux - Jaune / Marron	Négatif	Négatif sur analyse
R+2	Vol 5	Plafonds	Panneaux collés	P18	Réalisation d'un prélèvement		002AJ 001119 n°18 - 1	P18 Phase 2	Plâtre - Effritable - Blanc	Négatif	Négatif sur analyse
