DOSSIER DE DIAGNOSTIC TECHNIQUE

Référence : 002AJ000835

PJ Beauvais
20 Boulevard Saint Jean
60000 BEAUVAIS

Rapport de repérage des matériaux et produits contenant de l'amiante avant réalisation de travaux dans un immeuble bâti

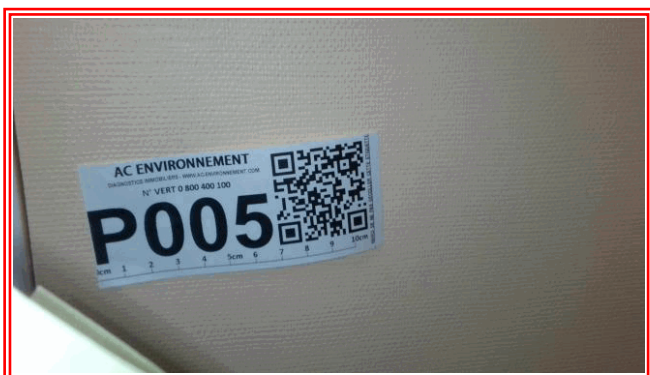
002AJ000835 n°5 - 1 (P5) - Tribunal 2ème étage - Vol 3
(Couloir 3)

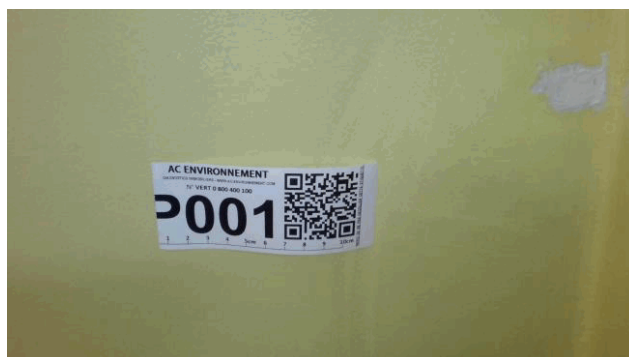
002AJ000835 n°1 - 1 (P1) - Tribunal 2ème étage - Vol 5
(Salle d'audience 1)

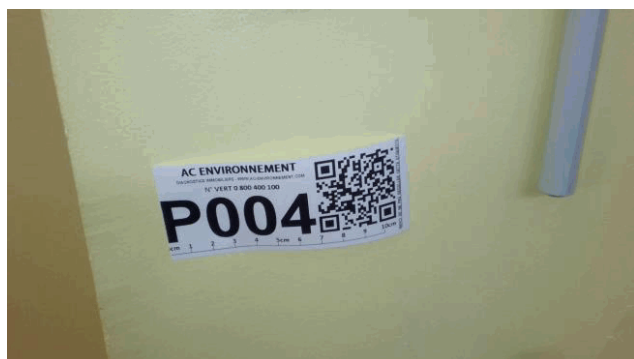
002AJ000835 n°4 - 1 (P4) - Tribunal 2ème étage - Vol 5
(Salle d'audience 1)

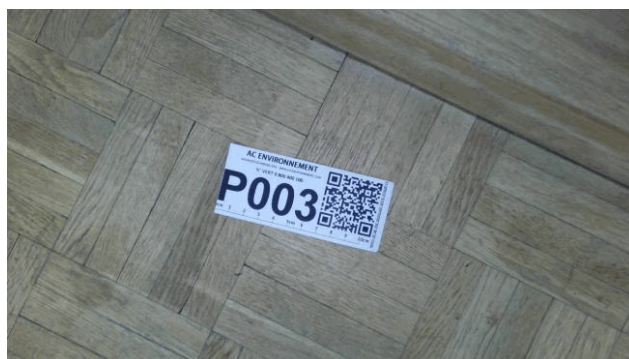
002AJ000835 n°3 - 1 (P3) - Tribunal 2ème étage - Vol 5
(Salle d'audience 1)

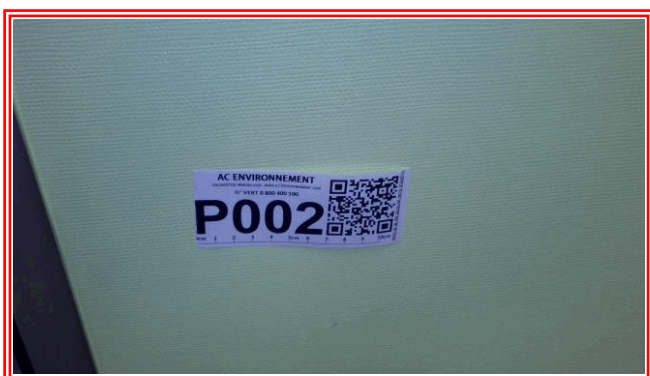
002AJ000835 n°2 - 1 (P2) - Tribunal 2ème étage - Vol 5
(Salle d'audience 1)

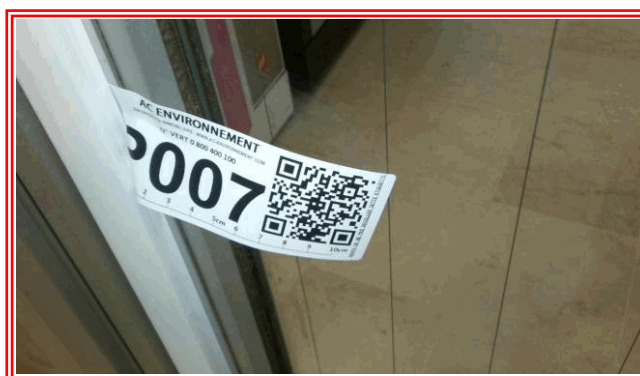
002AJ000835 n°7 - 1 (P7) - Tribunal Beauvais RDC -
Vol 9 (Cage escalier 3)

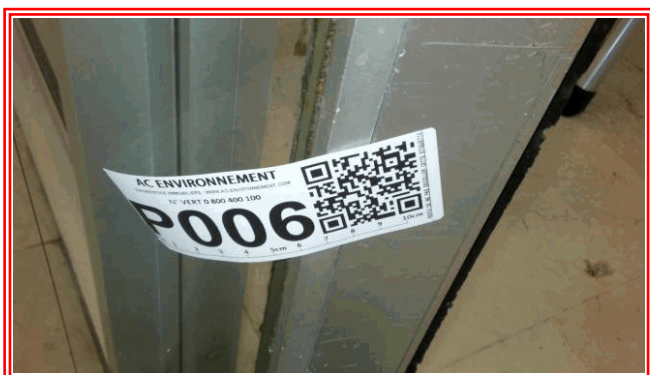
002AJ000835 n°6 - 1 (P6) - Tribunal Beauvais RDC - Vol 10 (Cage escalier 4)

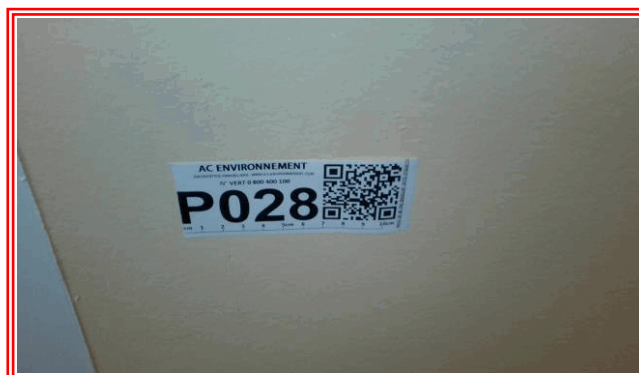
002AJ000835 n°28 - 1 (P28) - Tribunal 2ème étage - Vol 21 (Bureau 2)

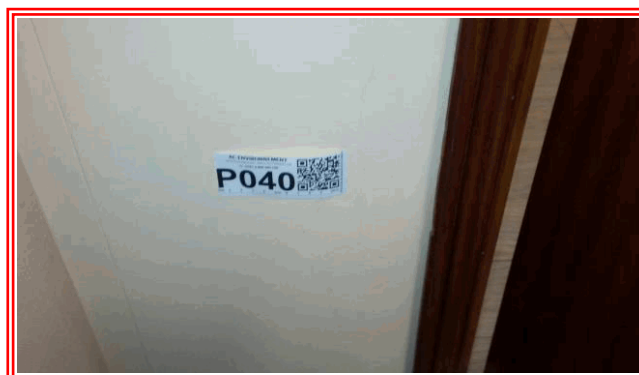
002AJ000835 n°40 - 1 (P40) - Tribunal Beauvais RDC -
Vol 14 (Couloir 6)
