Date de la commande : 28/06/2021  
Rapport N°: 11517088/326 KIOSQUE VIGIE  
Rapport établi le : 12/07/2021

## PRE-RAPPORT de repérage des matériaux et produits contenant de l'amiante avant démolition

<b>Immeuble :</b> <b>Composant :</b> <b>G2D :</b>	BAN LANVEOC ANCIENNE VIGIE 290120503X0096	<b>Propriétaire :</b>	ESID DE BREST 15 bis avenue de l'Ecole Naval - CC16 29240 BREST
<b>Adresse :</b>	15 bis avenue bis de l'Ecole Naval - CC16 29240 BREST	<b>Donneur d'ordre :</b>	JEAN CHARLES SENECHAL
<b>Date du constat :</b>	Du 29/06/2021 au 29/06/2021	<b>Accompagnateur :</b>	JEAN CHARLES SENECHAL
<b>Liste locaux concernés par les travaux :</b>	TOIUTRE / VIGIE + EXTERIEURS

DESCRIPTION SUCCINCTE DU PROGRAMME DES TRAVAUX
Déconstruction du local ancienne vigie.

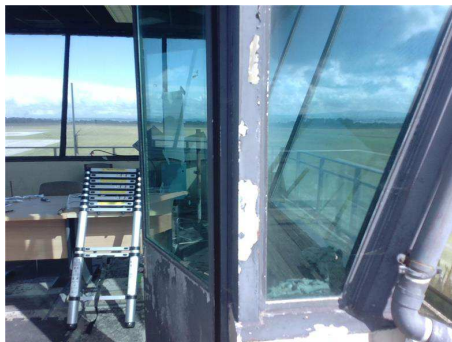
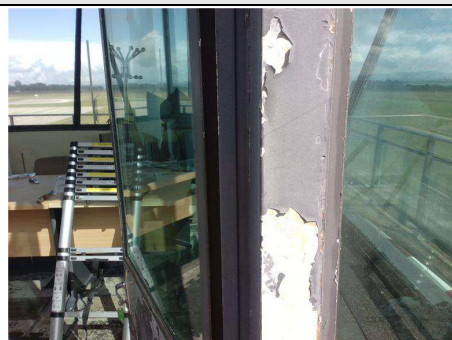
### PRELEVEMENT : P001

Structure n°1	Métal - Peinture grise	R	P001		Oui	1.5m2

Nom du client	Numéro de dossier	Pièce ou local
ESID DE BREST	326 KIOSQUE VIGIE	Toiture - Extérieurs
Matériau	Date de prélèvement	Nom de l'opérateur
Métal - Peinture grise	28/06/2021	DOSNE Jean-Luc

Structure n°1 - A

Présence d'amiante

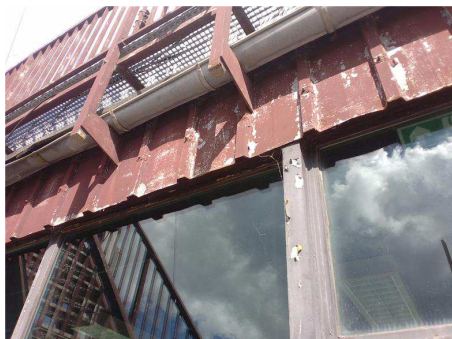
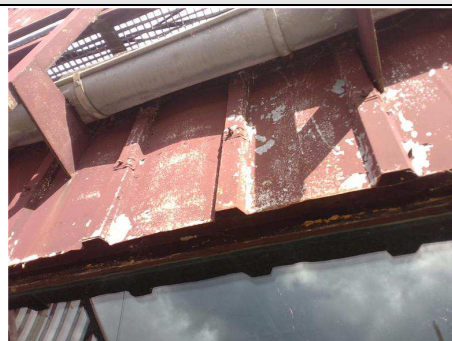
## PRELEVEMENT : P002

Nom du client	Numéro de dossier	Pièce ou local
ESID DE BREST	326 KIOSQUE VIGIE	Toiture - Extérieurs
Matériau	Date de prélèvement	Nom de l'opérateur
Métal - Peinturemarron	28/06/2021	DOSNE Jean-Luc

Structure n°2 - A

absence d'amiante

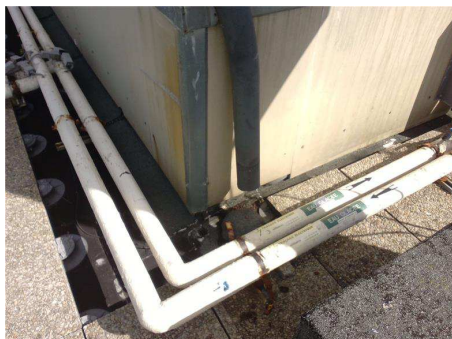
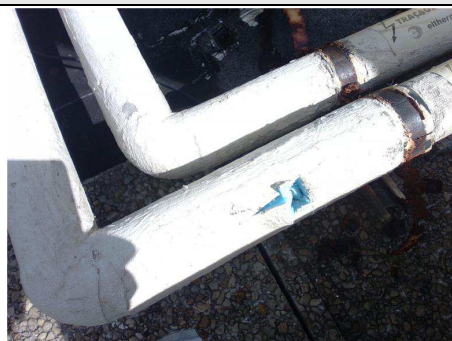
## PRELEVEMENT : P003

Nom du client	Numéro de dossier	Pièce ou local
ESID DE BREST	326 KIOSQUE VIGIE	Toiture - Extérieurs
Matériau	Date de prélèvement	Nom de l'opérateur
Calorifuge marron + enveloppe tissée platre	28/06/2021	DOSNE Jean-Luc

aerotherme - A

absence d'amiante

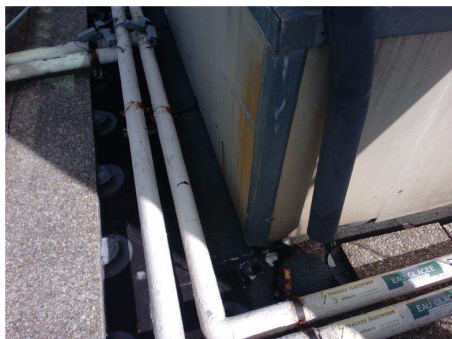
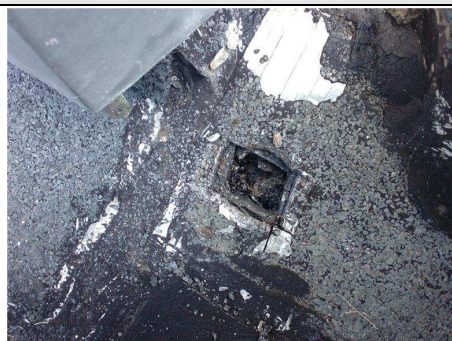
## PRELEVEMENT : P004

Nom du client	Numéro de dossier	Pièce ou local
ESID DE BREST	326 KIOSQUE VIGIE	Toiture - Extérieurs
Matériau	Date de prélèvement	Nom de l'opérateur
Shingle	28/06/2021	DOSNE Jean-Luc

Complexe d'étanchéité n°1 - A

absence d'amiante

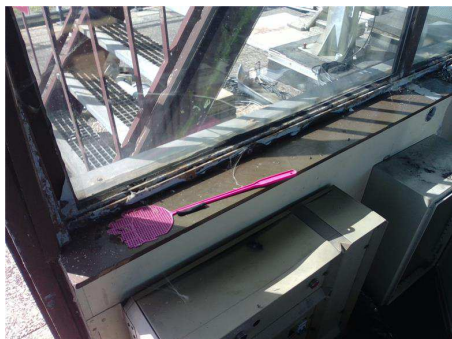
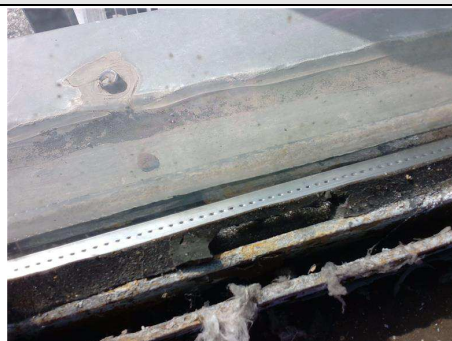
## PRELEVEMENT : P005

Nom du client	Numéro de dossier	Pièce ou local
ESID DE BREST	326 KIOSQUE VIGIE	Toiture - Extérieurs
Matériau	Date de prélèvement	Nom de l'opérateur
joint	28/06/2021	DOSNE Jean-Luc

Vitre n°1 - A

absence d'amiante

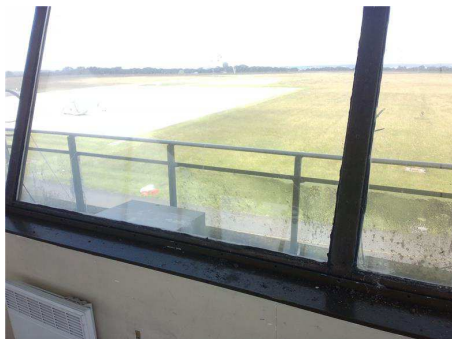
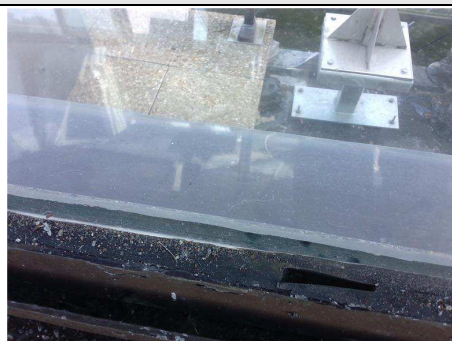
## PRELEVEMENT : P006

Nom du client	Numéro de dossier	Pièce ou local
ESID DE BREST	326 KIOSQUE VIGIE	Toiture - Extérieurs
Matériau	Date de prélèvement	Nom de l'opérateur
joint	28/06/2021	DOSNE Jean-Luc

Vitre n°2 - A

absence d'amiante

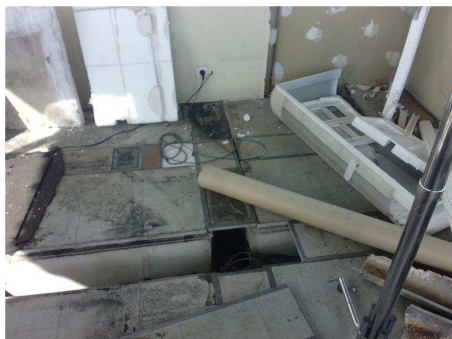
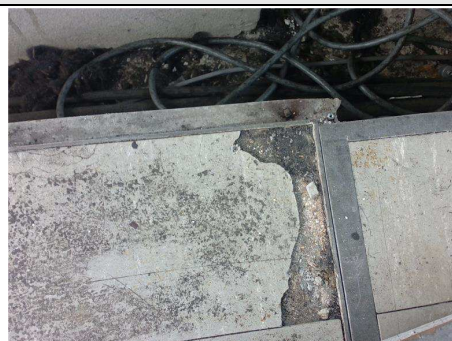
## PRELEVEMENT : P007

Plancher	dalle de sol grise + colle	R	P007		Oui	11m2

Nom du client	Numéro de dossier	Pièce ou local
ESID DE BREST	326 KIOSQUE VIGIE	TOITURE - KIOSQUE VIGIE
Matériau	Date de prélèvement	Nom de l'opérateur
dalle de sol grise + colle	28/06/2021	DOSNE Jean-Luc

Plancher - A

Présence d'amiante

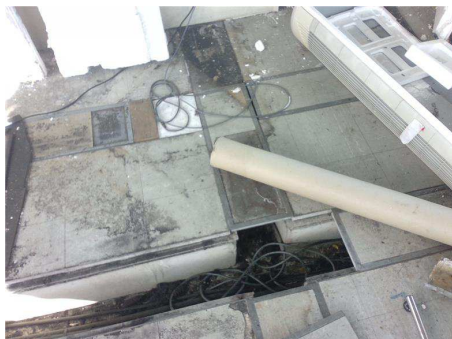
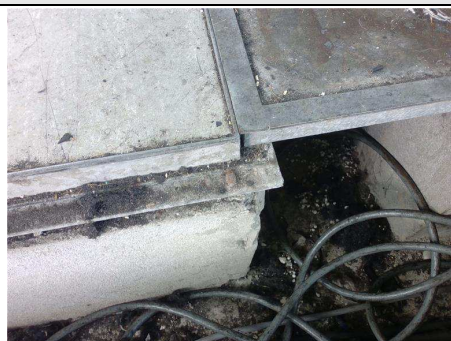
## PRELEVEMENT : P008

Nom du client	Numéro de dossier	Pièce ou local
ESID DE BREST	326 KIOSQUE VIGIE	TOITURE - KIOSQUE VIGIE
Matériau	Date de prélèvement	Nom de l'opérateur
dalle béton	28/06/2021	DOSNE Jean-Luc

Plancher - A

absence d'amiante

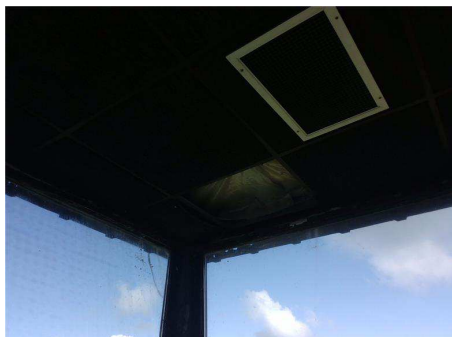
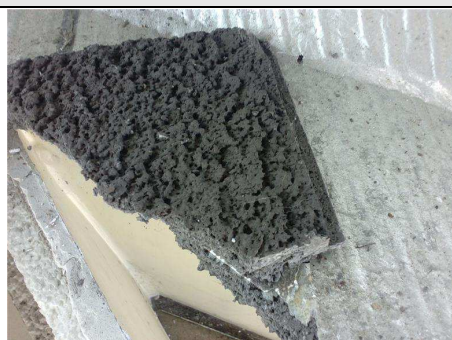
## PRELEVEMENT : P009

Nom du client	Numéro de dossier	Pièce ou local
ESID DE BREST	326 KIOSQUE VIGIE	TOITURE - KIOSQUE VIGIE
Matériau	Date de prélèvement	Nom de l'opérateur
dalle de faux plafond noire + couche aluminium	28/06/2021	DOSNE Jean-Luc

Plafond - A

absence d'amiante

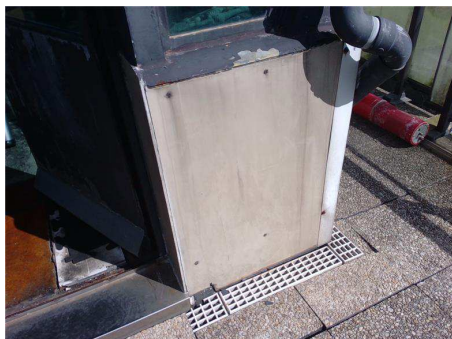
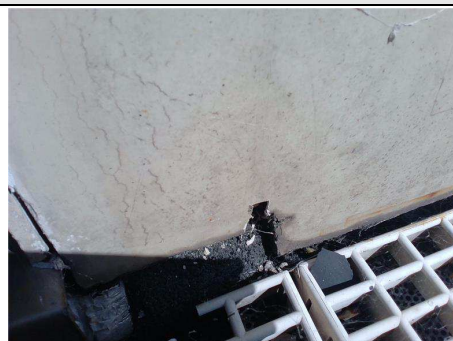
## PRELEVEMENT : P010

Nom du client	Numéro de dossier	Pièce ou local
ESID DE BREST	326 KIOSQUE VIGIE	Toiture - Extérieurs
Matériau	Date de prélèvement	Nom de l'opérateur
Amiante ciment - Peinture	28/06/2021	DOSNE Jean-Luc

Bardages - A

absence d'amiante
