Desmonte de escadaria de pedra

IGREJA DE SÃO LUÍS DOS FRANCESES
LISBOA

RELATÓRIO PRÉVIO

Março | 2024

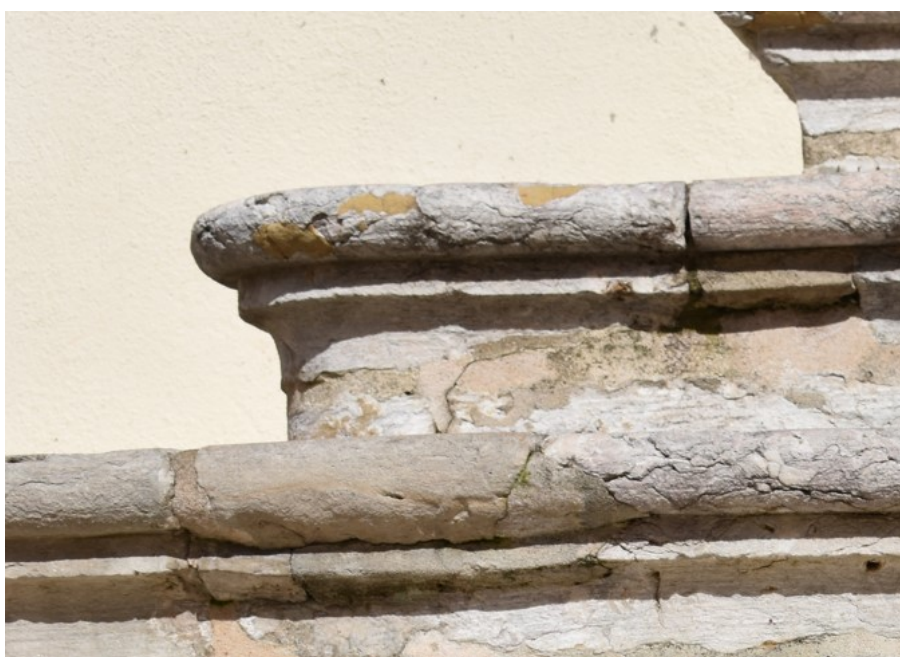
Esta escadaria de lioz com 8 degraus de cantos arredondados (Figs.1/2), descreve uma curva muito elegante, fazendo prolongar os degraus pela parte direita da coluna situada à esquerda do portal, acompanhando o declive do terreno. O perfil dos degraus é também de desenho muito delicado. Aparentemente são degraus maciços na parte do cobertor, mas assentes em blocos a meia altura do espelho, sendo visíveis capeamentos mais recentes e zonas de união com argamassa (Fig. 3)

Fig. 3 Imagem de pormenor do desenho dos degraus.

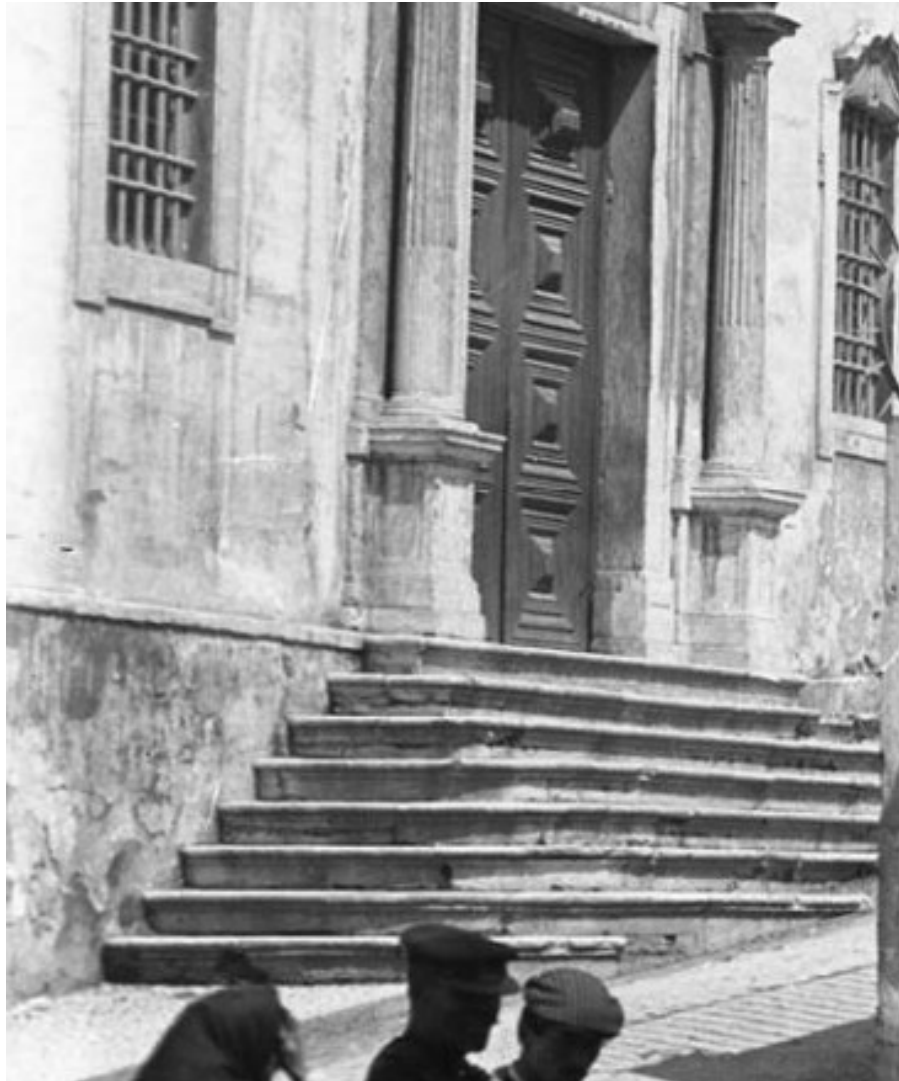
Fig. 4 Imagem da escadaria há cerca de 115 anos.

O estado de conservação deste elemento arquitectónico é, de modo geral, mediano, com algumas deficiências. Destaca-se a existência de fracturas em alguns degraus, que seguem uma linha de orientação transversal ao conjunto, sensivelmente a meio, e que deverá ser lida em conjunto com a área de engenharia civil, e em conjugação com o pavimento e cantarias do interior, a que não foi possível ter acesso na visita efectuada, com vista a determinar se existem pistas que possam relacionar esta ocorrência com algum acidente natural (sismo) ou com o desnível do terreno. Existe também um ressalto na alvenaria da fachada, tanto do lado esquerdo como do direito, ancorando-se os elementos pétreos (degraus) sob este murete, talvez também relacionado com alguma solução de reforço estrutural (Figs. 7-9), mas que, de qualquer forma, já existia na fotografia de há 115 anos (Fig. 4).

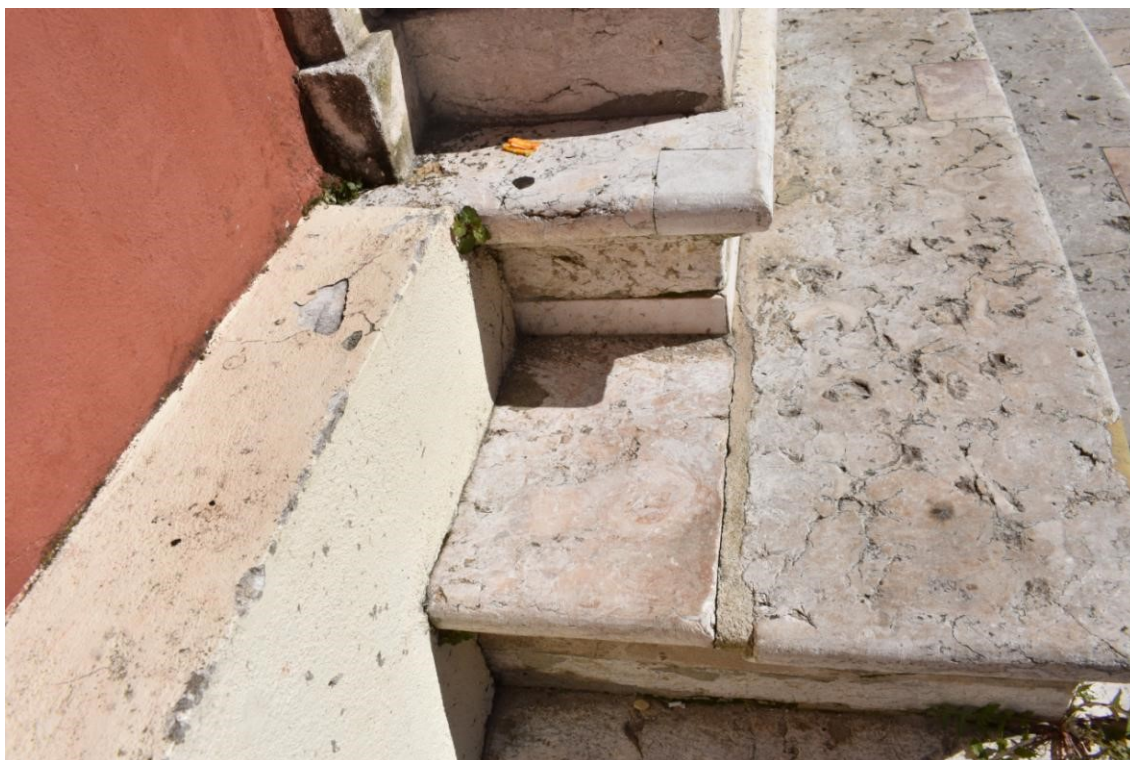
Fig. 7 Soco de alvenaria (revestido a cimento?), lado esquerdo da fachada.

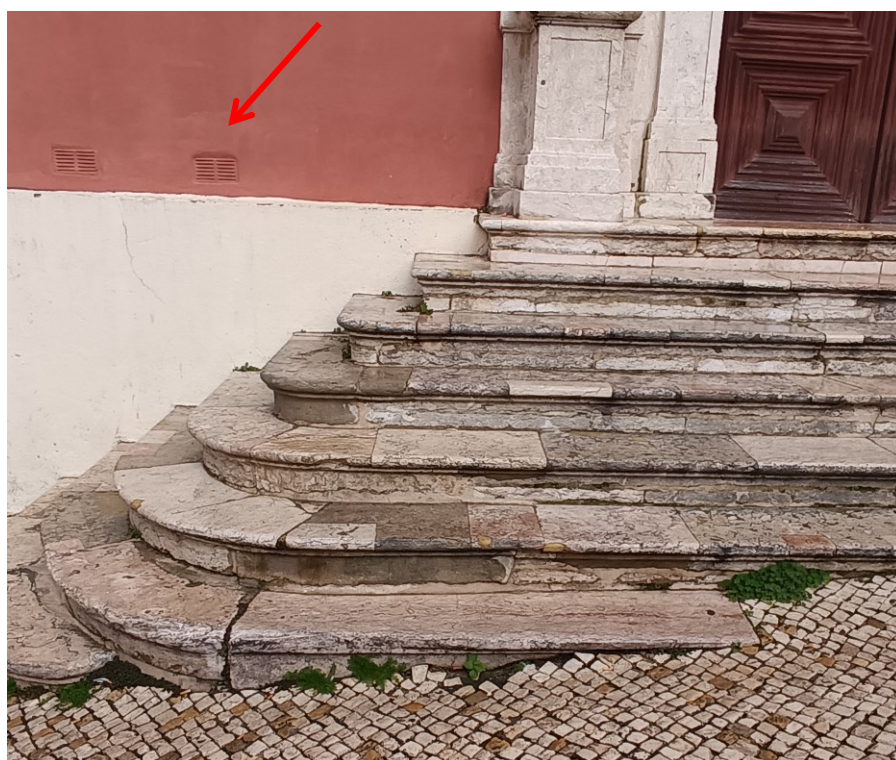
Fig. 8 Soco de alvenaria, lado esquerdo da fachada. Acima deste, duas grelhas (respiradores?).

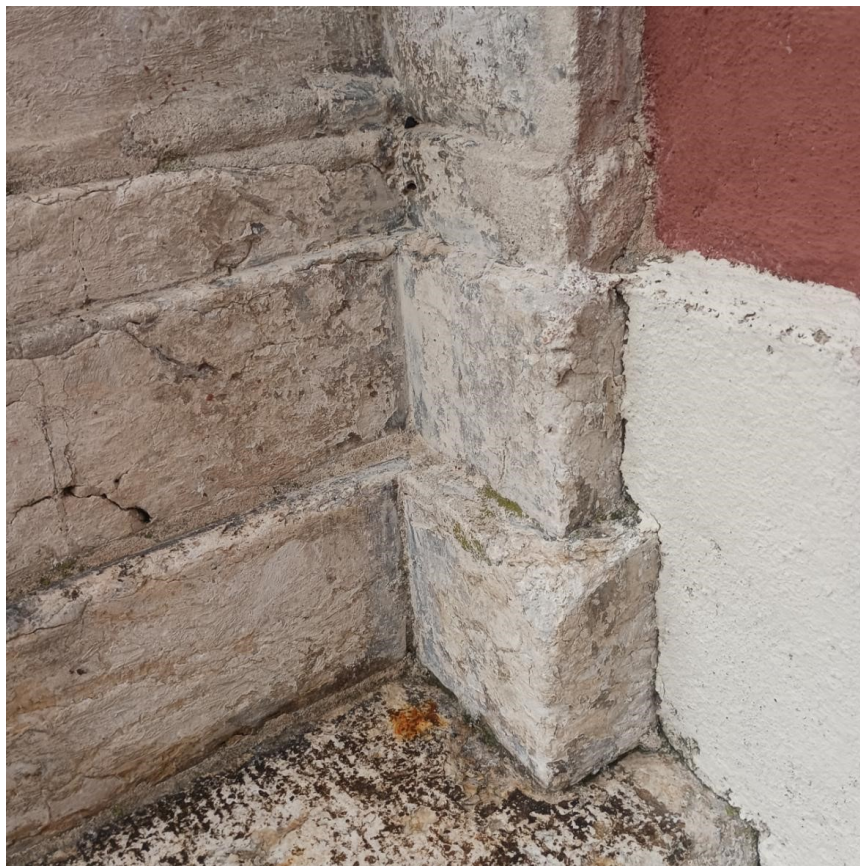
Fig. 9 Soco de alvenaria (revestido a cimento?), lado direito da fachada.

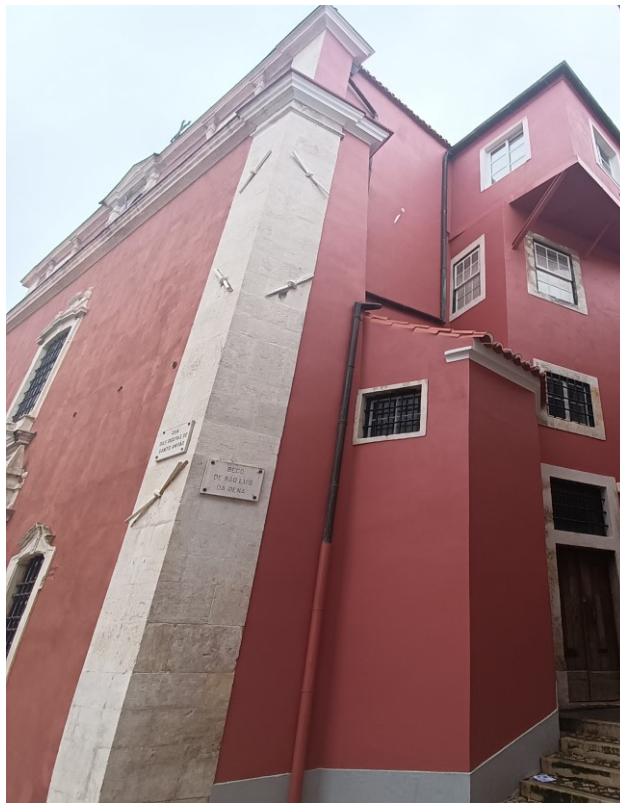
Acrescem testemunhos como os tirantes antigos aplicados no cunhal (Fig. 10), que mais uma vez indiciam problemas estruturais e aplicação de soluções, cuja efectividade e desenvolvimento devem ser objecto de atenção por parte da engenharia civil, de modo a poder relacioná-las, por um lado com o tipo de implantação no terreno ou com eventos naturais extremos como precisamente terramotos, por outro com a forma como uma remoção, ainda que provisória, desta estrutura, irá implicar com essas anomalias/resolução das mesmas. Refira-se que estes problemas se reflectem também na escadaria, onde se verifica uma linha de fractura transversal, sensivelmente a meio (Fig. 11), que atravessa vários blocos em contínuo.

Fig. 10 Tirantes aplicados nos cunhais.

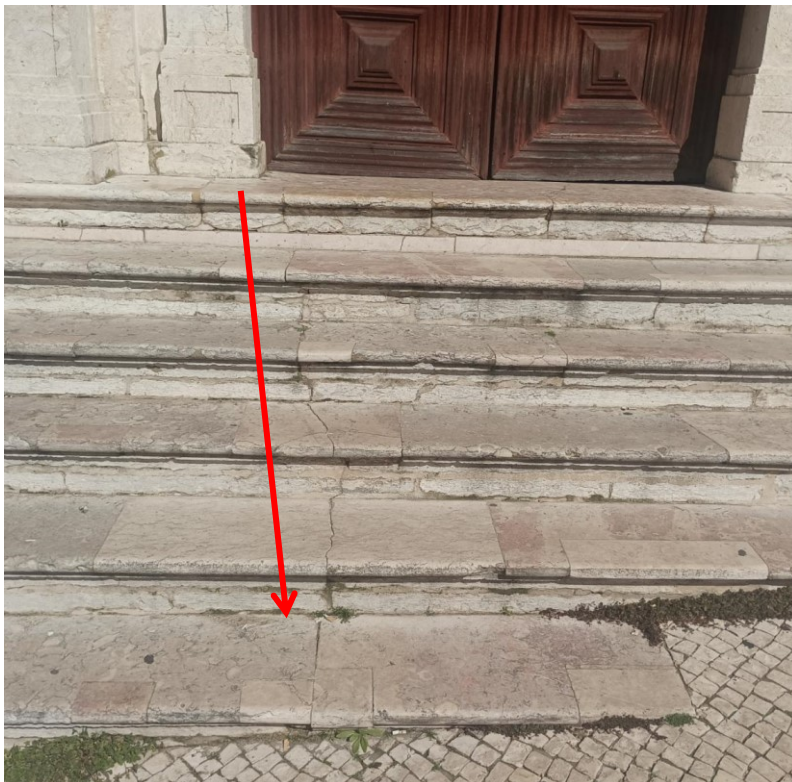
Fig. 11 A seta indica um conjunto de fracturas nos blocos que atravessam a escadaria num desenvolvimento transversal.

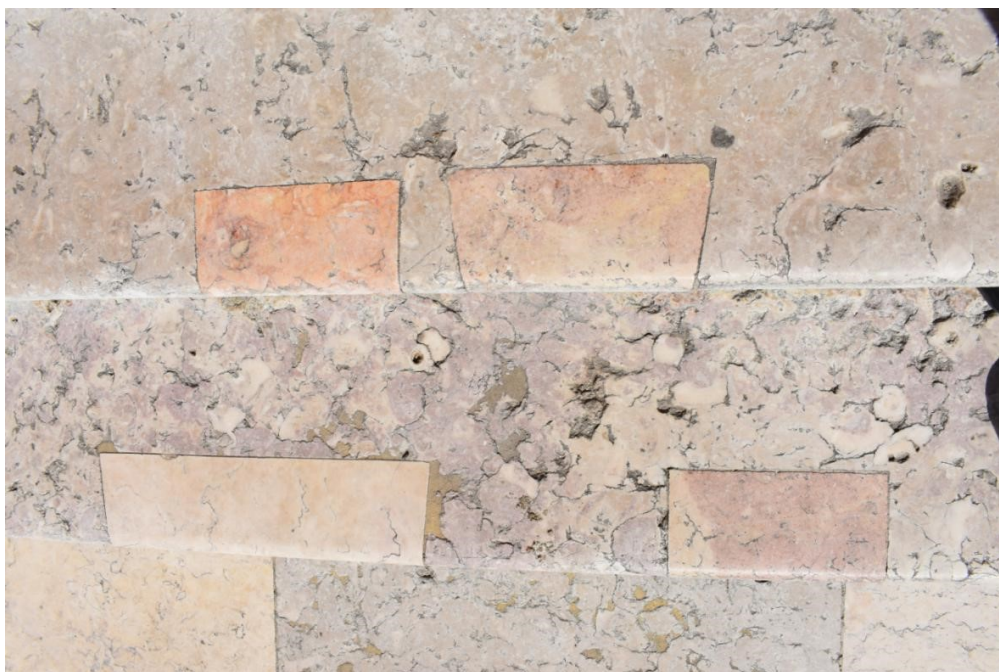
Devido ao uso e antiguidade, esta escadaria revela já algumas perdas de material, as quais foram colmatadas ao longo do tempo por preenchimentos de diferentes tipos, sobretudo capeamentos de pedra onde a solicitação funcional ou a dimensão tal requereriam (aplicados sobretudo nos bordos dos degraus, mais sujeitos a desgaste e perda de material), mas também massas de diferentes naturezas, em pequenas lacunas (algumas extravasam as áreas de perda), em irregularidades ou em juntas. Os capeamentos existentes são de boa execução técnica, a maior parte com o ângulo correcto para impedir que mais facilmente se separassem do elemento.

Fig. 12 Capeamentos bem desenhados.

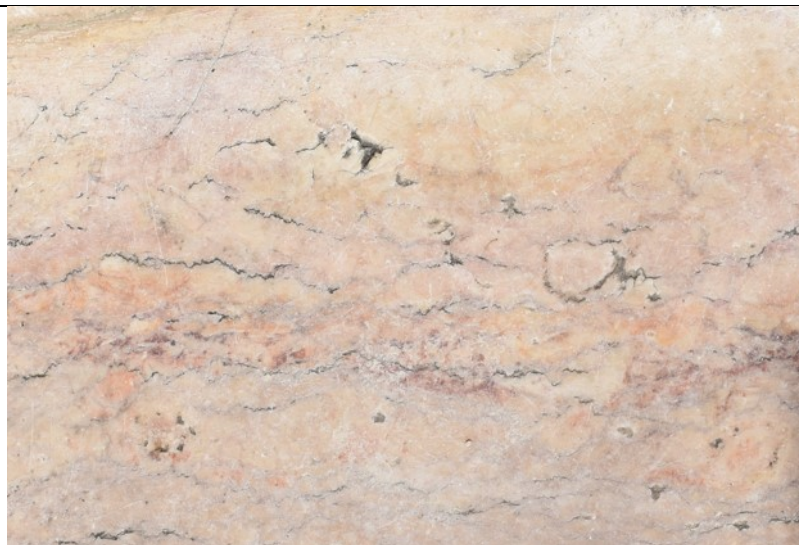
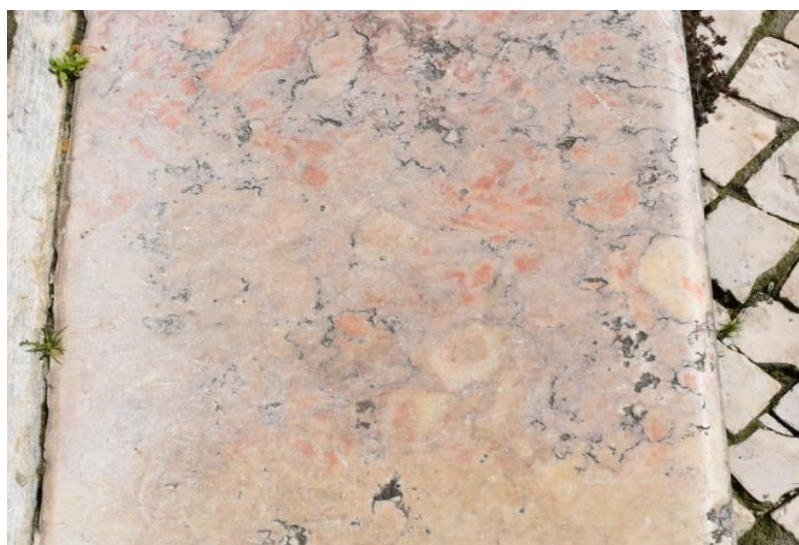
**Sujidade
superficial
acumulada**

Depósitos de sujidade de diferentes naturezas, sobretudo poluentes atmosféricos, neste caso presente especialmente nas irregularidades do material, sobre os estilólitos típicos deste tipo de rocha.

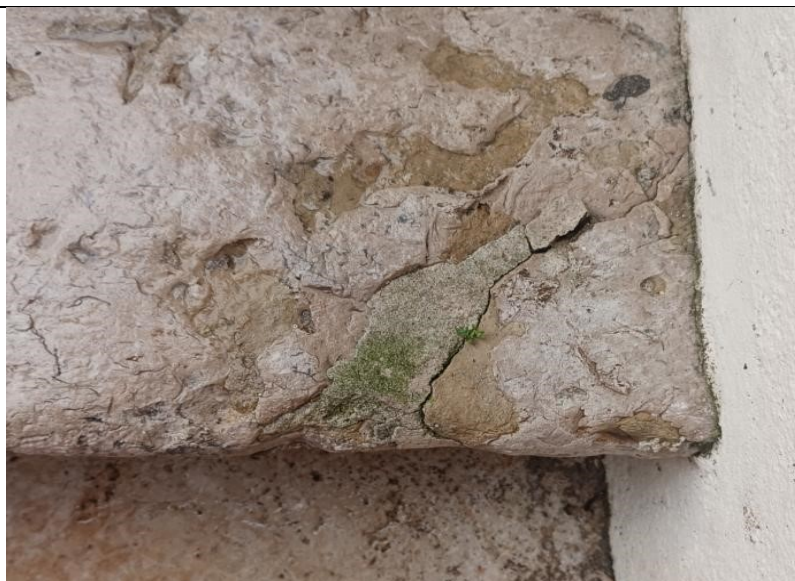
**Colonização
microbiológica**

Líquenes, musgos e algas, dispersos pelas superfícies, alguns de natureza endolítica, i.e., desenvolvendo-se na estrutura porosa do material pétreo. Neste caso, sobretudo musgos sobre preenchimentos.

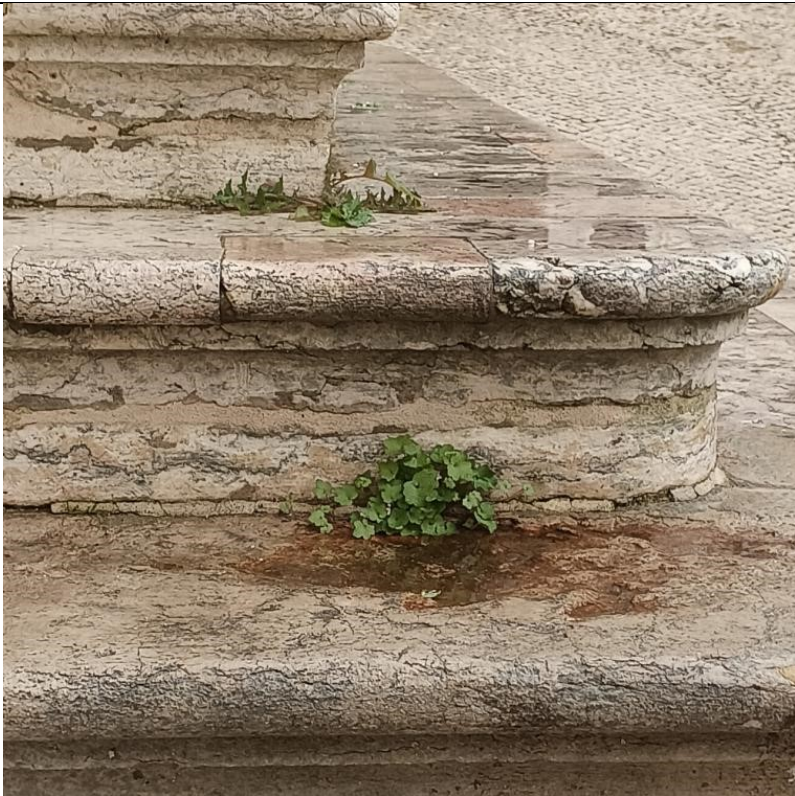
<p>Colonização por espécies vegetais</p>

<p>Crescimento descontrolado de plantas superiores e respectivas raízes nas zonas sem preenchimento das juntas dos blocos.</p>
<p>Elementos desalinhados ou deslocados</p>

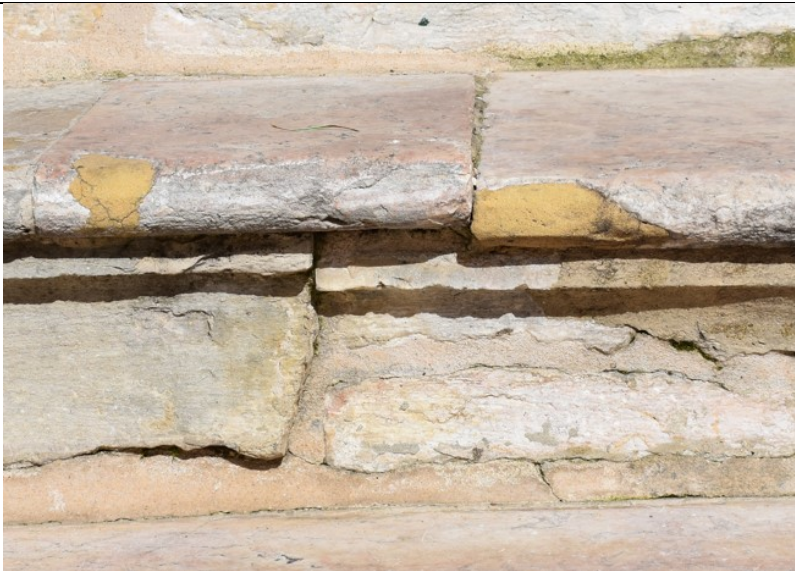
<p>Elementos fora da sua posição, provavelmente devido a movimentos estruturais.</p>

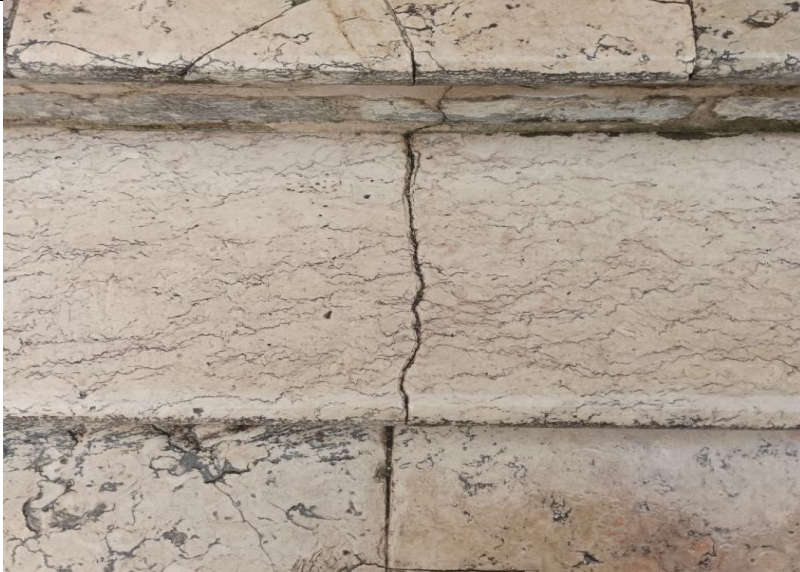
<p>Fracturas</p>

<p>Blocos com fendas ou fissuras que os atravessam.</p>
<p>Elementos Multi fracturados</p>

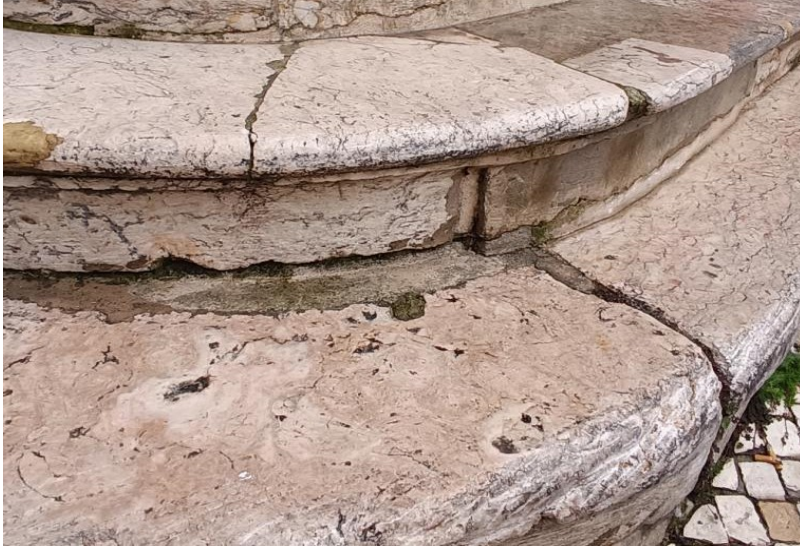
<p>Juntas abertas ou disfuncionais</p>

<p>Juntas que já perderam o material de preenchimento ou em que o mesmo se encontra desagregado.</p>

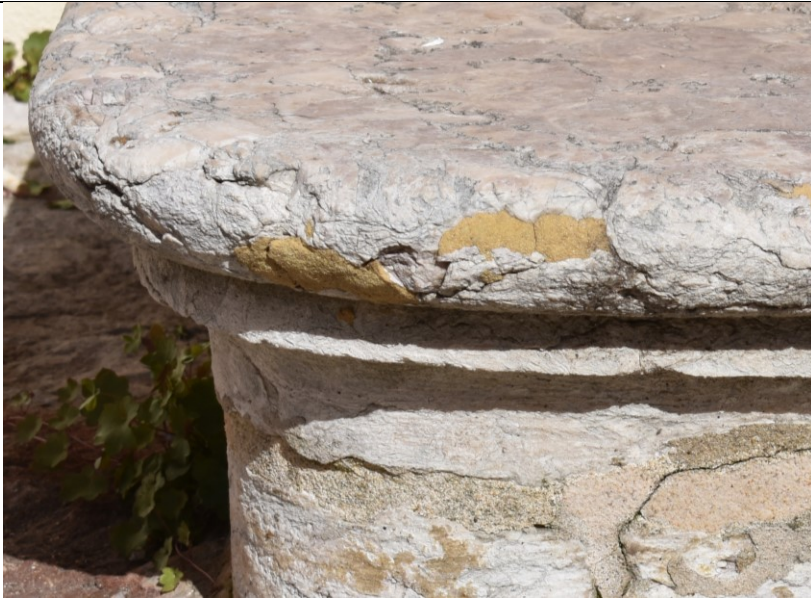
<p>Sobretudo registada no lioz rosa, a partir das linhas de estilólitos da pedra.</p>
<p>Sujidade acumulada e manchas alaranjadas (vestígios oxidação de outros equipamentos)</p>

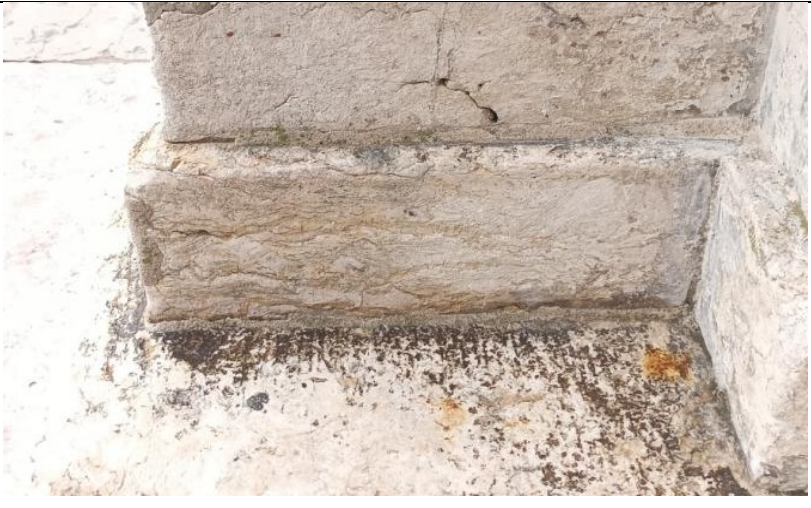
<p>Materiais terrosos, partículas poluentes, sob a forma de depósitos mais ou menos aderentes consoante as características do material sobre o qual se depositam.</p>

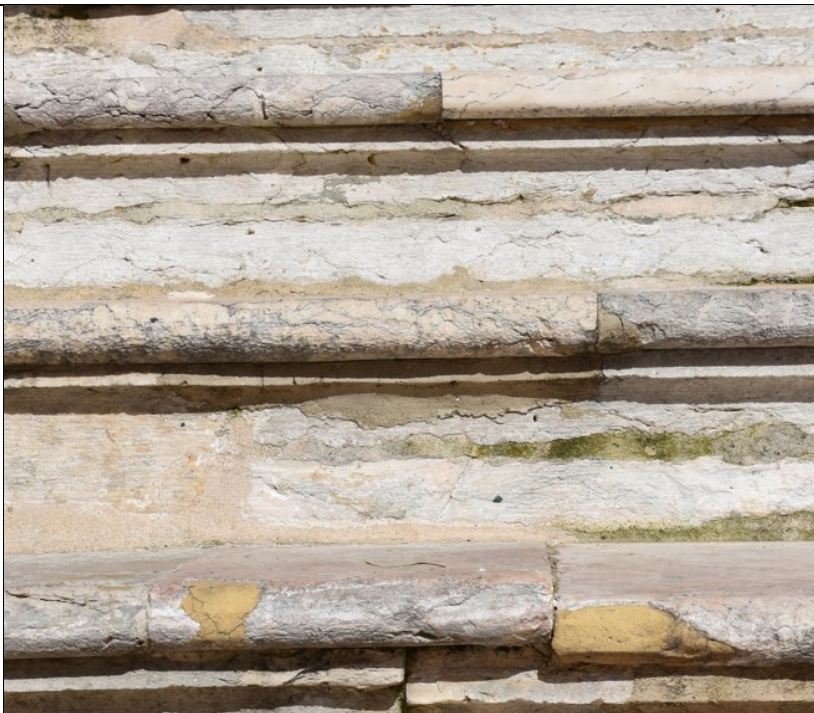
**Reconstituições
volumétricas
inadequadas
ou degradadas**

Reconstituições
de formas ou volumes
efectuadas com materiais
inadequados
e degradadas.

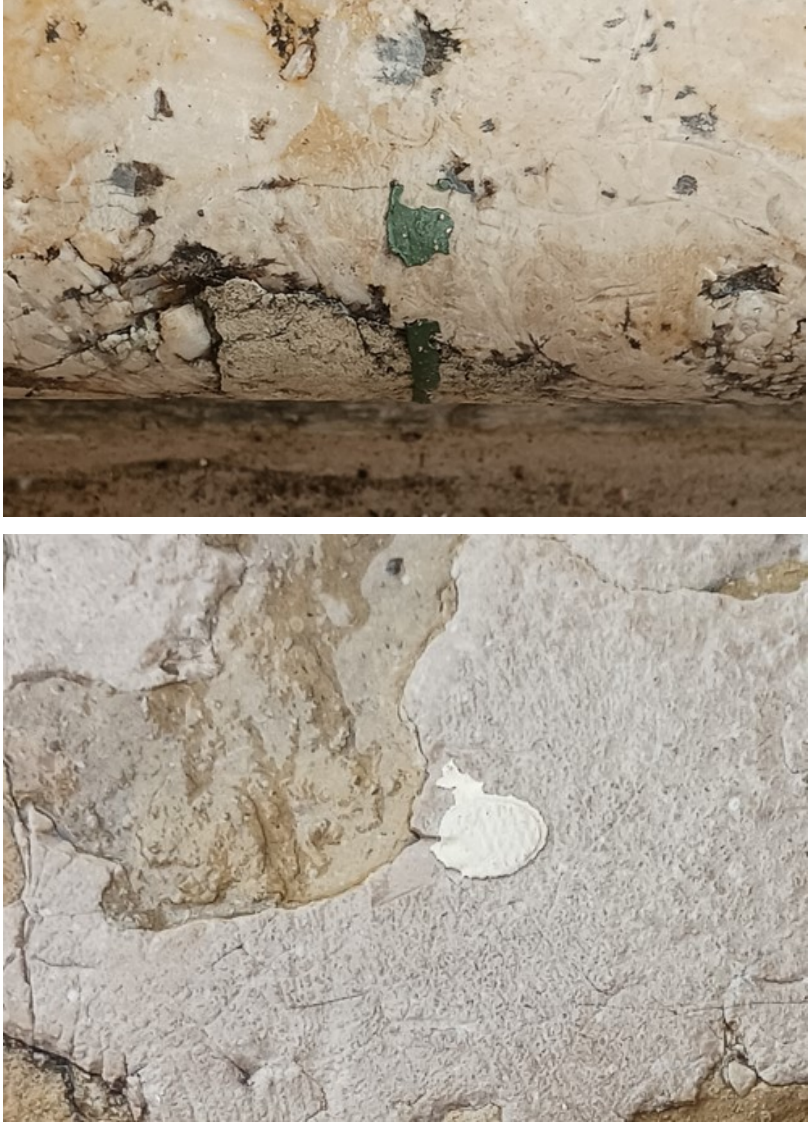
<p>Pingos e escorrências de tintas</p>

<p>Aplicação descuidada de tintas em outros equipamentos.</p>
<p>Depósitos de materiais betuminosos</p>

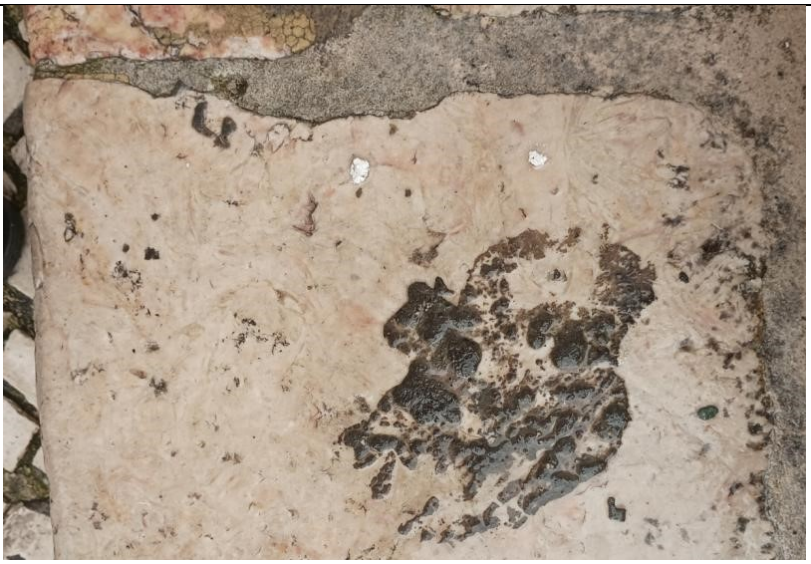
<p>Aplicação descuidada.</p>

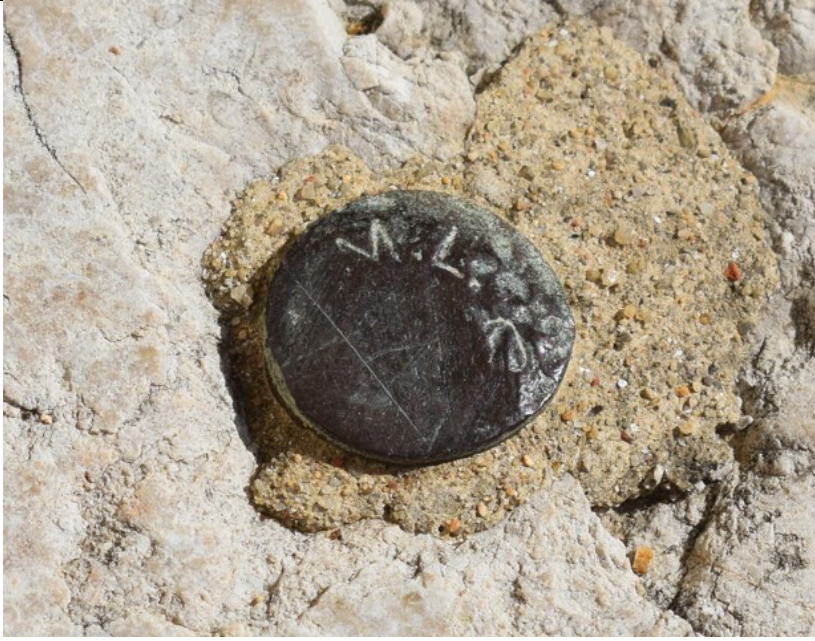
<p>Elementos metálicos sem função aparente</p>

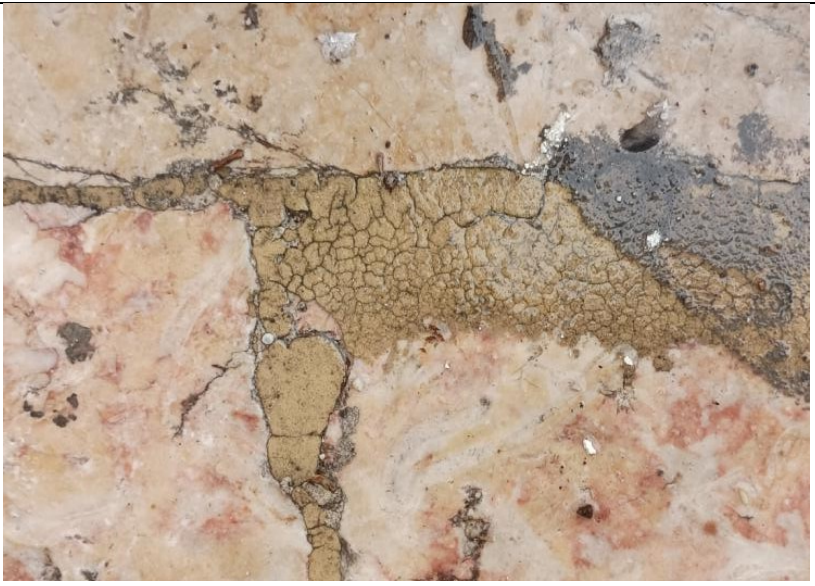
<p>Intervenções anteriores degradadas</p>

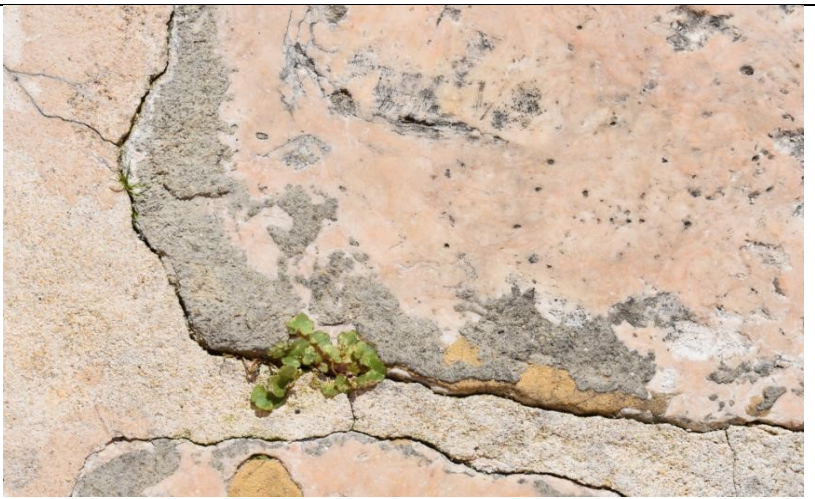
<p>Preenchimentos com cimento extravasando as lacunas</p>

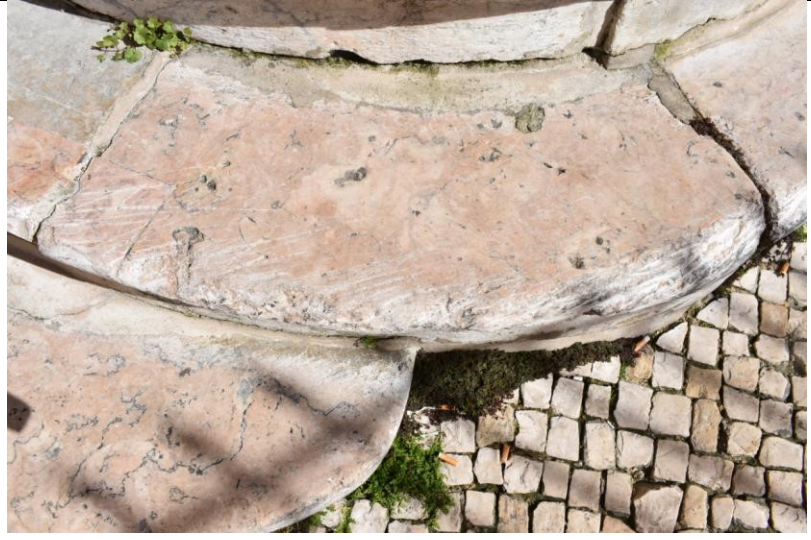
<p>Danos relacionados com uso - desgastes e riscos, abrasões</p>

<p>Danos relacionados com as necessidades de uso.</p>
<p>Incrustações e caiações sobrepostas na pedra</p>

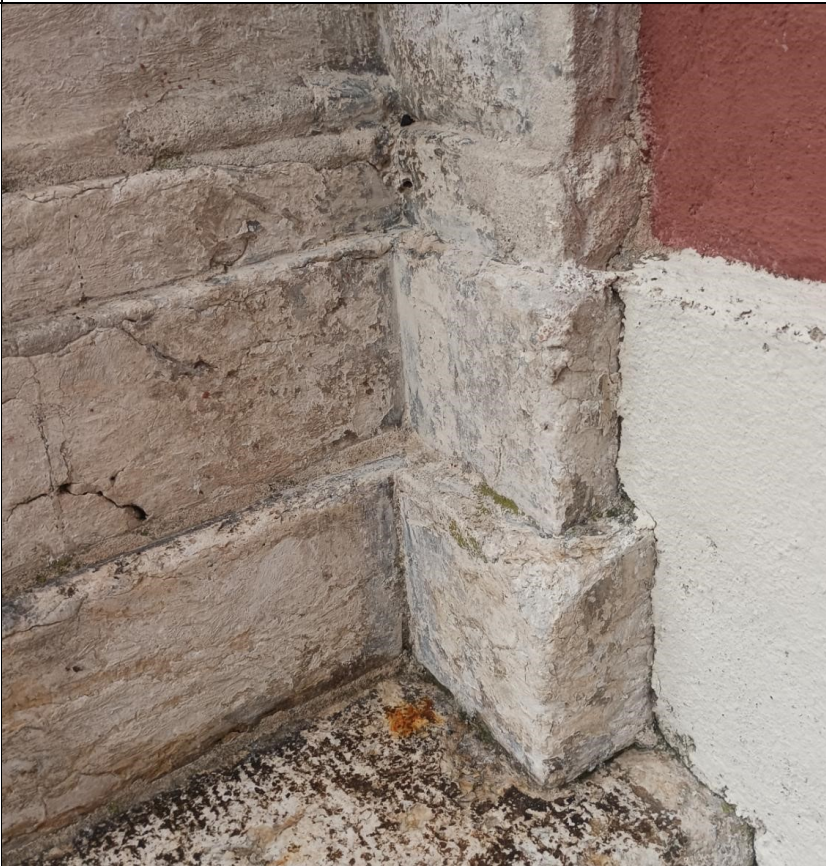
<p>Algumas superfícies pétreas, por se encontrarem provavelmente com camadas de incrustações escurecidas, aparentam ter sido cobertas de camadas de caiação.</p>
