# Rapport de mission de repérage des matériaux et produits contenant de l'amiante avant réalisation de travaux dans un immeuble bâti

Article R4412-97 du Code du Travail - Norme NF X 46-020

<b>A</b>	<b>INFORMATIONS GENERALES</b>	
<b>A.1</b>	<b>DESIGNATION DU BATIMENT</b>	
Nature du bâtiment : <b>Eglise</b> Etage : <b>R+4</b> Date de construction : <b>1768</b> Adresse : <b>Eglise Saint Louis des Français - 34, Beco de San Luis da Pena et rue Eugénio de Santos Lisbonne PORTUGAL</b>		
Propriété de: <b>MINISTERE DE L'EUROPE ET DES AFFAIRES ETRANGERES 57 Boulevard des Invalides 75007 PARIS</b>		
<b>A.2</b>	<b>DESIGNATION DU DONNEUR D'ORDRE</b>	
Nom : <b>MINISTERE DE L'EUROPE ET DES AFFAIRES ETRANGERES</b> Adresse : <b>57 Boulevard des Invalides 75007 PARIS</b> Qualité : <b>Administration</b>		
Documents remis : <b>Oui</b> Moyens mis à disposition : <b>Néant</b>		
<b>A.3</b>	<b>EXECUTION DE LA MISSION</b>	
<b>Rapport N° : 15547605-RTV</b> <b>Le repérage a été réalisé le : 19/07/2022</b> Par : <b>JEZEQUELOU Florian</b> N° certificat de qualification : <b>15488983</b> Date d'obtention : <b>30/06/2022</b> Le présent rapport est établi par une personne dont les compétences sont certifiées p

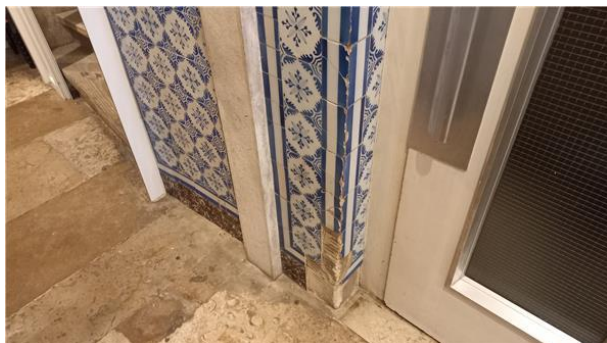
Nom du client	Numéro de dossier	Pièce ou local
MINISTERE DE L'EUROPE ET DES AFFAIRES ETRANGERES	15547605	RDC - Dégagement
Matériau	Date de prélèvement	Nom de l'opérateur
Colle de faïence - Faïence bleue/blanche mosaïque	19/07/2022	JEZEQUELOU Florian
Localisation		
Mur		
Résultat amiante		
absence d'amiante		
DESCRIPTION DU PRELEVEMENT :		
<b>Objet :</b> Colle de faïence / Faïence bleue/blanche mosaïque <b>Support :</b>  <b>Taille :</b> 0 cm

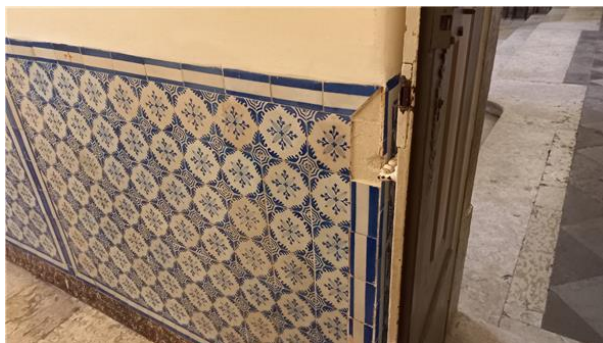
Nom du client	Numéro de dossier	Pièce ou local
MINISTERE DE L'EUROPE ET DES AFFAIRES ETRANGERES	15547605	RDC - Dégagement
Matériau	Date de prélèvement	Nom de l'opérateur
Colle de faïence - Faïence bleue/blanche mosaïque	19/07/2022	JEZEQUELOU Florian
Localisation		
Mur		
Résultat amiante		
absence d'amiante		
DESCRIPTION DU PRELEVEMENT :		
<b>Objet :</b> Colle de faïence / Faïence bleue/blanche mosaïque <b>Support :</b>  <b>Taille :</b> 0 cm

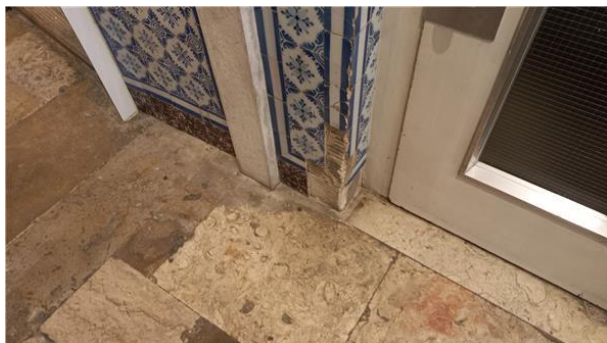
<b>Nom du client</b>	<b>Numéro de dossier</b>	<b>Pièce ou local</b>
MINISTERE DE L'EUROPE ET DES AFFAIRES ETRANGERES	15547605	RDC - Dégagement
<b>Matériau</b>	<b>Date de prélèvement</b>	<b>Nom de l'opérateur</b>
Colle de plinthe - colle grise de plinthe carrelée 15X15 marron	19/07/2022	JEZEQUELOU Florian
<b>Localisation</b>		
Mur - A		
<b>Résultat amiante</b>		
absence d'amiante		
<b>DESCRIPTION DU PRELEVEMENT :</b>		
<b>Objet :</b> Colle de plinthe / colle grise de plinthe carrelée 15X15 marron <b>Support :</b> <b>Taille :</b> 0 cm

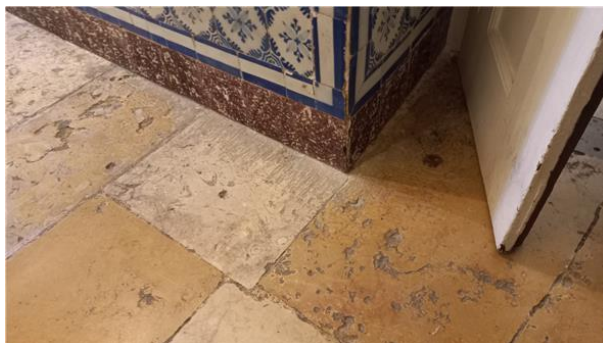
Nom du client	Numéro de dossier	Pièce ou local
MINISTERE DE L'EUROPE ET DES AFFAIRES ETRANGERES	15547605	RDC - Dégagement
Matériau	Date de prélèvement	Nom de l'opérateur
Colle de plinthe - colle grise de plinthe carrelée 15X15 marron	19/07/2022	JEZEQUELOU Florian
Localisation		
Mur - A		
Résultat amiante		
absence d'amiante		
DESCRIPTION DU PRELEVEMENT :		
<b>Objet :</b> Colle de plinthe / colle grise de plinthe carrelée 15X15 marron <b>Support :</b>  <b>Taille :</b> 0 cm

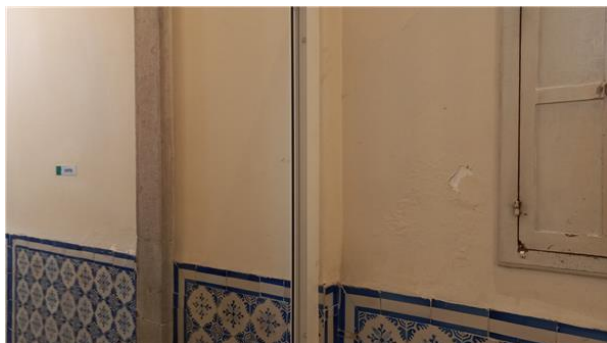
<b>Nom du client</b>	<b>Numéro de dossier</b>	<b>Pièce ou local</b>
MINISTERE DE L'EUROPE ET DES AFFAIRES ETRANGERES	15547605	RDC - Dégagement
<b>Matériau</b>	<b>Date de prélèvement</b>	<b>Nom de l'opérateur</b>
Enduit plâtre peint	19/07/2022	JEZEQUELOU Florian
<b>Localisation</b>		
Mur en pierre n°2 - A		
<b>Résultat amiante</b>		
absence d'amiante		
<b>DESCRIPTION DU PRELEVEMENT :</b>		
<b>Objet :</b> Enduit plâtre peint <b>Support :</b>  <b>Taille :</b> 0 cm

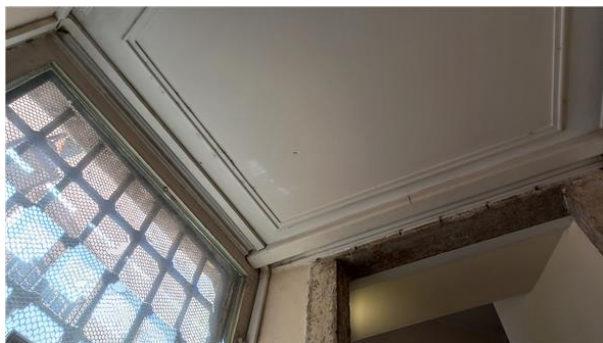
Nom du client	Numéro de dossier	Pièce ou local
MINISTERE DE L'EUROPE ET DES AFFAIRES ETRANGERES	15547605	RDC - Dégagement
Matériau	Date de prélèvement	Nom de l'opérateur
Enduit plâtre peint	19/07/2022	JEZEQUELOU Florian
Localisation		
Plafond - A		
Résultat amiante		
absence d'amiante		
DESCRIPTION DU PRELEVEMENT :		
<b>Objet :</b> Enduit plâtre peint <b>Support :</b>  <b>Taille :</b> 0 cm

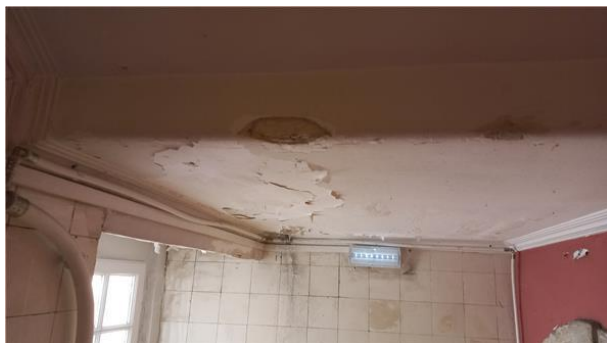
Nom du client	Numéro de dossier	Pièce ou local
MINISTERE DE L'EUROPE ET DES AFFAIRES ETRANGERES	15547605	RDC - Escalier
Matériau	Date de prélèvement	Nom de l'opérateur
Enduit plâtre peint	19/07/2022	JEZEQUELOU Florian
Localisation		
Plafond - A		
Résultat amiante		
absence d'amiante		
DESCRIPTION DU PRELEVEMENT :		
<b>Objet :</b> Enduit plâtre peint <b>Support :</b>  <b>Taille :</b> 0 cm

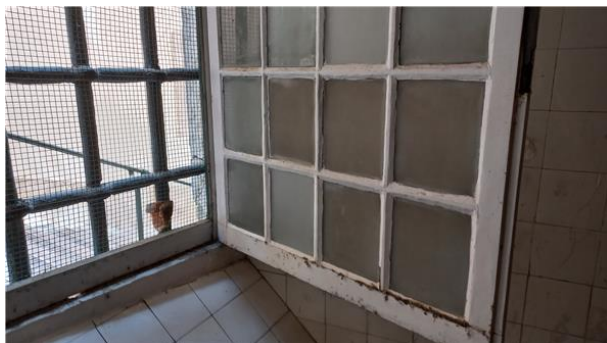
<b>Nom du client</b>	<b>Numéro de dossier</b>	<b>Pièce ou local</b>
MINISTERE DE L'EUROPE ET DES AFFAIRES ETRANGERES	15547605	RDC - Escalier
<b>Matériau</b>	<b>Date de prélèvement</b>	<b>Nom de l'opérateur</b>
Mastic de vitrage - dur beige	19/07/2022	JEZEQUELOU Florian
<b>Localisation</b>		
Menuiserie - A		
<b>Résultat amiante</b>		
absence d'amiante		
<b>DESCRIPTION DU PRELEVEMENT :</b>		
<b>Objet :</b> Mastic de vitrage / dur beige <b>Support :</b>  <b>Taille :</b> 0 cm

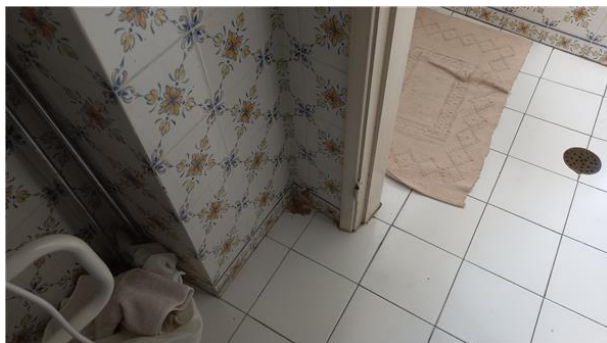
Nom du client	Numéro de dossier	Pièce ou local
MINISTERE DE L'EUROPE ET DES AFFAIRES ETRANGERES	15547605	R+3 - Salle de bains
Matériau	Date de prélèvement	Nom de l'opérateur
Colle de faïence - Colle grise de faïence blanche à motifs	19/07/2022	JEZEQUELOU Florian
Localisation		
Mur - Mur		
Résultat amiante		
absence d'amiante		
DESCRIPTION DU PRELEVEMENT :		
<b>Objet :</b> Colle de faïence / Colle grise de faïence blanche à motifs <b>Support :</b>  <b>Taille :</b> 0 cm

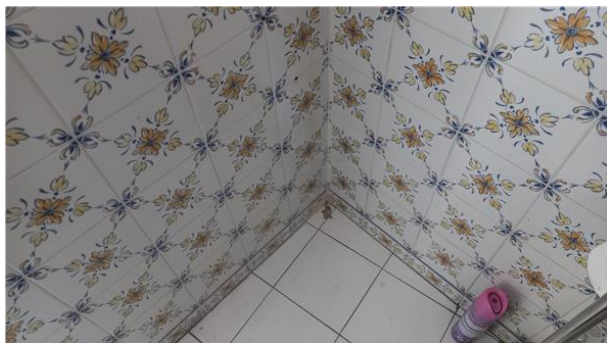
<b>Nom du client</b>	<b>Numéro de dossier</b>	<b>Pièce ou local</b>
MINISTERE DE L'EUROPE ET DES AFFAIRES ETRANGERES	15547605	R+3 - Salle de douches
<b>Matériau</b>	<b>Date de prélèvement</b>	<b>Nom de l'opérateur</b>
Colle de faïence - Colle grise de faïence blanche à motifs	19/07/2022	JEZEQUELOU Florian
<b>Localisation</b>		
Mur - Mur		
<b>Résultat amiante</b>		
absence d'amiante		
<b>DESCRIPTION DU PRELEVEMENT :</b>		
<b>Objet :</b> Colle de faïence / Colle grise de faïence blanche à motifs <b>Support :</b>  <b>Taille :</b> 0 cm

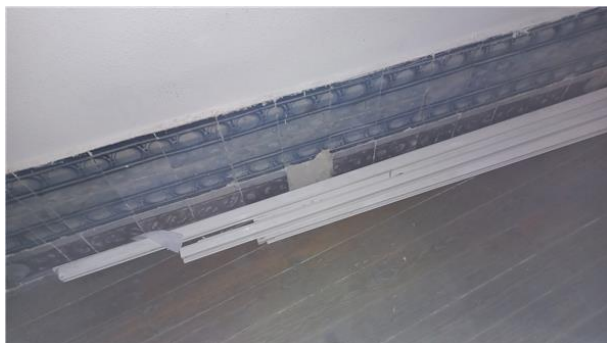
Nom du client	Numéro de dossier	Pièce ou local
MINISTERE DE L'EUROPE ET DES AFFAIRES ETRANGERES	15547605	R+3 - Dégagement
Matériau	Date de prélèvement	Nom de l'opérateur
Colle de plinthe - Colle grise de plinthe carrelée mosaïque marron	19/07/2022	JEZEQUELOU Florian
Localisation		
Mur - C		
Résultat amiante		
absence d'amiante		
DESCRIPTION DU PRELEVEMENT :		
<b>Objet :</b> Colle de plinthe / Colle grise de plinthe carrelée mosaïque marron <b>Support :</b> <b>Taille :</b> 0 cm

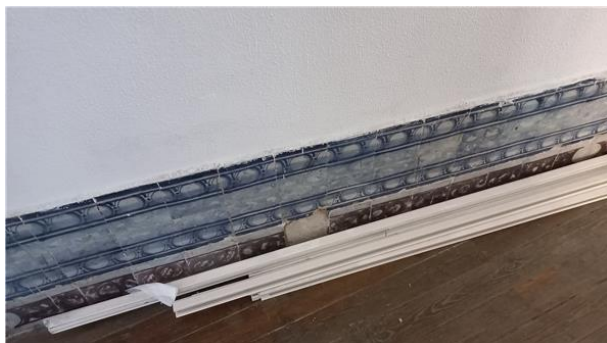
Nom du client	Numéro de dossier	Pièce ou local
MINISTERE DE L'EUROPE ET DES AFFAIRES ETRANGERES	15547605	R+3 - Dégagement
Matériau	Date de prélèvement	Nom de l'opérateur
Colle de plinthe - Colle grise de plinthe carrelée mosaïque marron	19/07/2022	JEZEQUELOU Florian
Localisation		
Mur - C		
Résultat amiante		
absence d'amiante		
DESCRIPTION DU PRELEVEMENT :		
<b>Objet :</b> Colle de plinthe / Colle grise de plinthe carrelée mosaïque marron <b>Support :</b> <b>Taille :</b> 0 cm

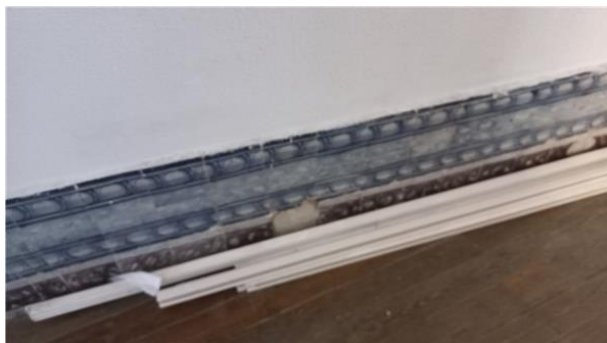
Nom du client	Numéro de dossier	Pièce ou local
MINISTERE DE L'EUROPE ET DES AFFAIRES ETRANGERES	15547605	R+3 - Dégagement
Matériau	Date de prélèvement	Nom de l'opérateur
Colle de faïence - Colle grise de faïence bleue à motifs	19/07/2022	JEZEQUELOU Florian
Localisation		
Mur - C		
Résultat amiante		
absence d'amiante		
DESCRIPTION DU PRELEVEMENT :		
<b>Objet :</b> Colle de faïence / Colle grise de faïence bleue à motifs <b>Support :</b>  <b>Taille :</b> 0 cm

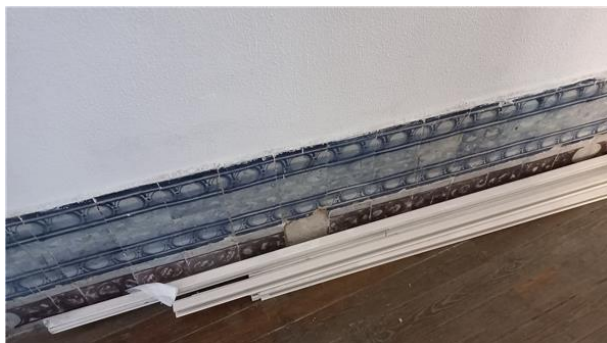
Nom du client	Numéro de dossier	Pièce ou local
MINISTERE DE L'EUROPE ET DES AFFAIRES ETRANGERES	15547605	R+3 - Dégagement
Matériau	Date de prélèvement	Nom de l'opérateur
Colle de faïence - Colle grise de faïence bleue à motifs	19/07/2022	JEZEQUELOU Florian
Localisation		
Mur - C		
Résultat amiante		
absence d'amiante		
DESCRIPTION DU PRELEVEMENT :		
<b>Objet :</b> Colle de faïence / Colle grise de faïence bleue à motifs <b>Support :</b>  <b>Taille :</b> 0 cm

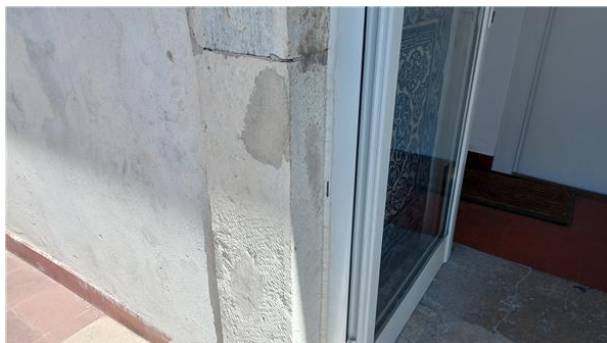
<b>Nom du client</b>	<b>Numéro de dossier</b>	<b>Pièce ou local</b>
MINISTERE DE L'EUROPE ET DES AFFAIRES ETRANGERES	15547605	R+3 - Dgt
<b>Matériau</b>	<b>Date de prélèvement</b>	<b>Nom de l'opérateur</b>
Joint d'étanchéité entre menuiserie et maçonnerie - souple blanc	19/07/2022	JEZEQUELOU Florian
<b>Localisation</b>		
Porte - A Dormant		
<b>Résultat amiante</b>		
absence d'amiante		
<b>DESCRIPTION DU PRELEVEMENT :</b>		
<b>Objet :</b> Joint d'étanchéité entre menuiserie et maçonnerie / souple blanc <b>Support :</b> <b>Taille :</b> 0 cm

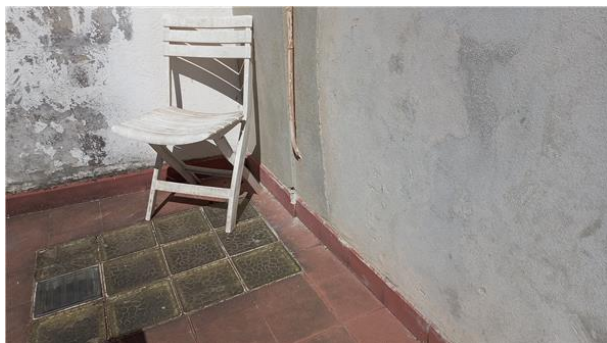
Nom du client	Numéro de dossier	Pièce ou local
MINISTERE DE L'EUROPE ET DES AFFAIRES ETRANGERES	15547605	R+3 - Terrasse
Matériau	Date de prélèvement	Nom de l'opérateur
Colle de plinthe - Colle grise de plinthe carrelée rouge	19/07/2022	JEZEQUELOU Florian
Localisation		
Mur - C		
Résultat amiante		
absence d'amiante		
DESCRIPTION DU PRELEVEMENT :		
<b>Objet :</b> Colle de plinthe / Colle grise de plinthe carrelée rouge <b>Support :</b>  <b>Taille :</b> 0 cm

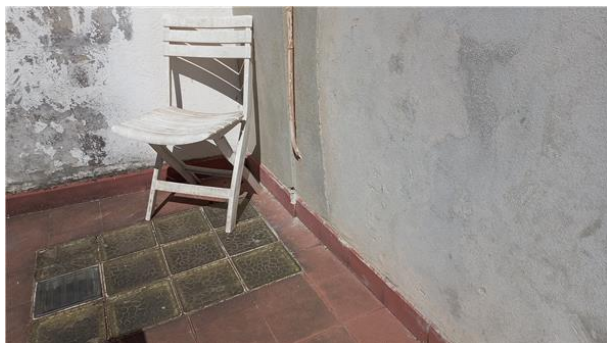
Nom du client	Numéro de dossier	Pièce ou local
MINISTERE DE L'EUROPE ET DES AFFAIRES ETRANGERES	15547605	R+3 - Terrasse
Matériau	Date de prélèvement	Nom de l'opérateur
Colle de plinthe - Colle grise de plinthe carrelée rouge	19/07/2022	JEZEQUELOU Florian
Localisation		
Mur - C		
Résultat amiante		
absence d'amiante		
DESCRIPTION DU PRELEVEMENT :		
<b>Objet :</b> Colle de plinthe / Colle grise de plinthe carrelée rouge <b>Support :</b>  <b>Taille :</b> 0 cm

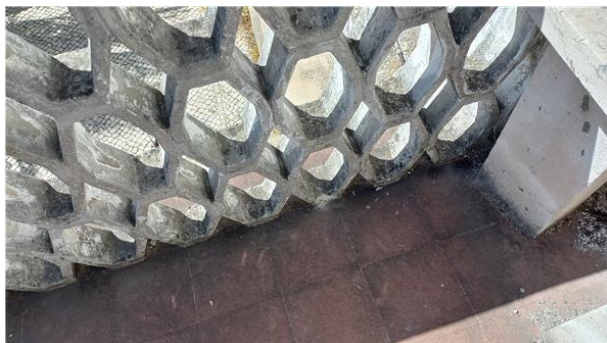
Nom du client	Numéro de dossier	Pièce ou local
MINISTERE DE L'EUROPE ET DES AFFAIRES ETRANGERES	15547605	R+3 - Terrasse
Matériau	Date de prélèvement	Nom de l'opérateur
Garde-corps ciment	19/07/2022	JEZEQUELOU Florian
Localisation		
Garde-corps - C		
Résultat amiante		
absence d'amiante		
DESCRIPTION DU PRELEVEMENT :		
<b>Objet :</b> Garde-coprs ciment <b>Support :</b>  <b>Taille :</b> 0 cm

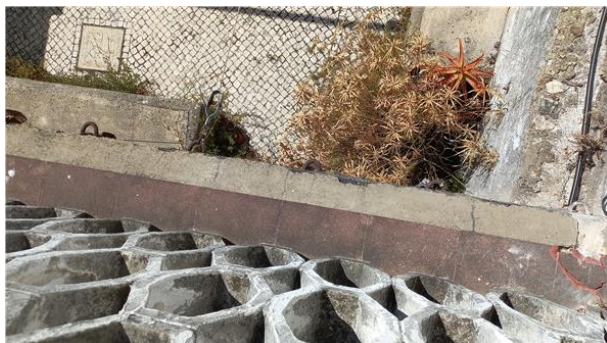
<b>Nom du client</b>	<b>Numéro de dossier</b>	<b>Pièce ou local</b>
MINISTÈRE DE L'EUROPE ET DES AFFAIRES ÉTRANGÈRES	15547605	R+3 - Terrasse
<b>Matériau</b>	<b>Date de prélèvement</b>	<b>Nom de l'opérateur</b>
Étanchéité - Revêtement d'étanchéité bitumineux sous carrelage	19/07/2022	JEZEQUELOU Florian
<b>Localisation</b>		
Plancher - Sol		
<b>Résultat amiante</b>		
Présence d'amiante		
<b>Commentaires</b>		
Les résultats sont hétérogènes sur cette ZPSO. La présence d'amiante est considérée sur la ZPSO à défaut de pouvoir réaliser des prélèvements complémentaires.		
<b>DESCRIPTION DU PRELEVEMENT :</b>		
<b>Objet :</b> Étanchéité / <Revêtement d'étanchéité bitumineux sous carrelage <b>Support :</b>  <b>Surface :</b> 15m²

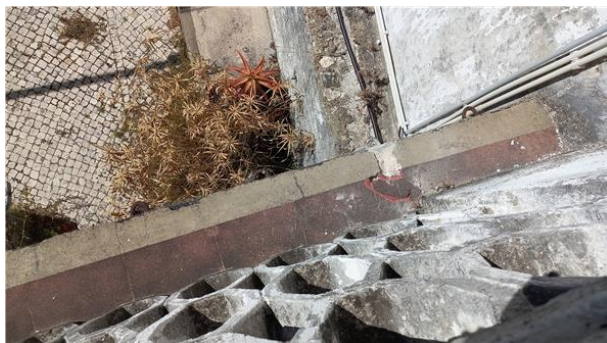
Nom du client	Numéro de dossier	Pièce ou local
MINISTERE DE L'EUROPE ET DES AFFAIRES ETRANGERES	15547605	R+3 - Terrasse
Matériau	Date de prélèvement	Nom de l'opérateur
Colle de carrelage - Colle grise de carrelage rouge 20X20	19/07/2022	JEZEQUELOU Florian
Localisation		
Plancher - Sol		
Résultat amiante		
absence d'amiante		
DESCRIPTION DU PRELEVEMENT :		
<b>Objet :</b> Colle de carrelage / Colle grise de carrelage rouge 20X20 <b>Support :</b>  <b>Taille :</b> 0 cm

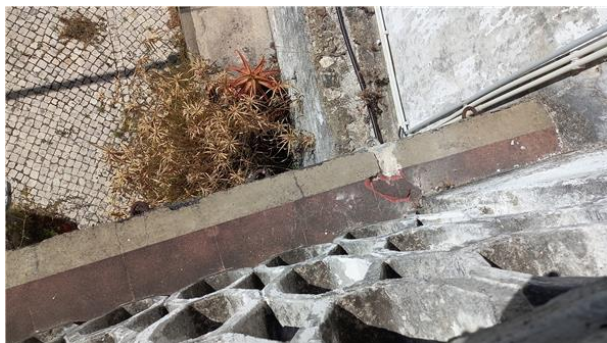
Nom du client	Numéro de dossier	Pièce ou local
MINISTERE DE L'EUROPE ET DES AFFAIRES ETRANGERES	15547605	R+3 - Terrasse
Matériau	Date de prélèvement	Nom de l'opérateur
Colle de carrelage - Colle grise de carrelage rouge 20X20	19/07/2022	JEZEQUELOU Florian
Localisation		
Plancher - Sol		
Résultat amiante		
absence d'amiante		
DESCRIPTION DU PRELEVEMENT :		
<b>Objet :</b> Colle de carrelage / Colle grise de carrelage rouge 20X20 <b>Support :</b>  <b>Taille :</b> 0 cm

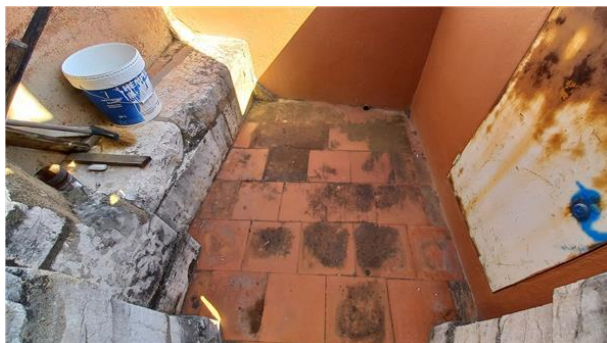
Nom du client	Numéro de dossier	Pièce ou local
MINISTERE DE L'EUROPE ET DES AFFAIRES ETRANGERES	15547605	R+4 - Terrasse
Matériau	Date de prélèvement	Nom de l'opérateur
Colle de carrelage - Colle grise de carrelage rouge 30X30	19/07/2022	JEZEQUELOU Florian
Localisation		
Plancher - Sol		
Résultat amiante		
absence d'amiante		
DESCRIPTION DU PRELEVEMENT :		
<b>Objet :</b> Colle de carrelage / Colle grise de carrelage rouge 30X30 <b>Support :</b>  <b>Taille :</b> 0 cm

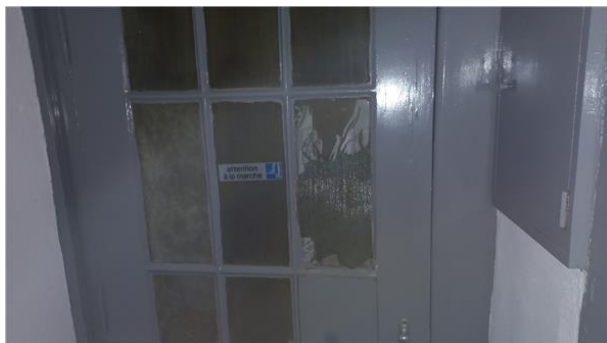
Nom du client	Numéro de dossier	Pièce ou local
MINISTERE DE L'EUROPE ET DES AFFAIRES ETRANGERES	15547605	R+4 - Dégagement combles
Matériau	Date de prélèvement	Nom de l'opérateur
Mastic de vitrage - Mastic de vitrage dur beige	19/07/2022	JEZEQUELOU Florian
Localisation		
Porte - A Ouvrant		
Résultat amiante		
absence d'amiante		
DESCRIPTION DU PRELEVEMENT :		
<b>Objet :</b> Mastic de vitrage / Mastic de vitrage dur beige <b>Support :</b>  <b>Taille :</b> 0 cm
