**IGREJA DE SÃO LUÍS DOS FRANCESES
BECO DE SÃO LUÍS DA PENA Nº34 EM LISBOA**

**PROJECTO DE EXECUÇÃO DE
ESTABILIDADE**

MEMÓRIA DESCRITIVA E JUSTIFICATIVA

P114-EST-PE-MD-R00

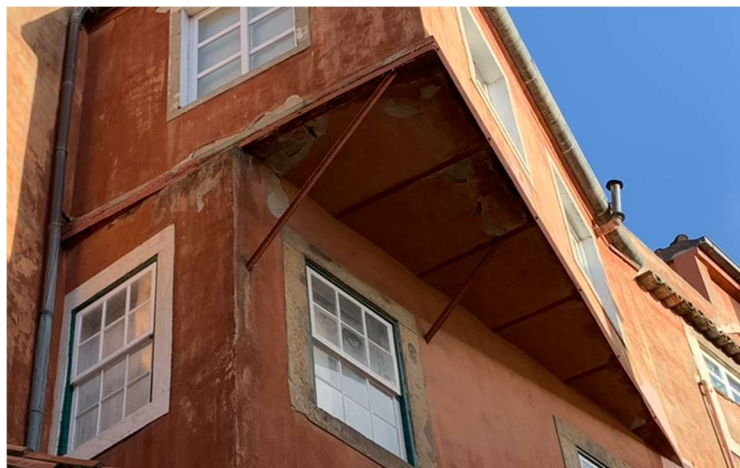
No exterior existe um pequeno volume avançado face à fachada corrente, suportado por escoras metálicas com um pavimento constituído por uma grelha com vigas finas do mesmo material, sendo estas estruturas metálicas visíveis a partir do exterior do edifício (Figura 4).

Por último, referência para a necessidade de uma pintura da estrutura metálica presente no volume avançado na fachada atrás referido e ainda a utilidade de reduzir a esbelteza das escoras metálicas que lhe dão suporte.

Figura 4 – Estruturas metálicas no topo da fachada (escoras e vigas de piso)

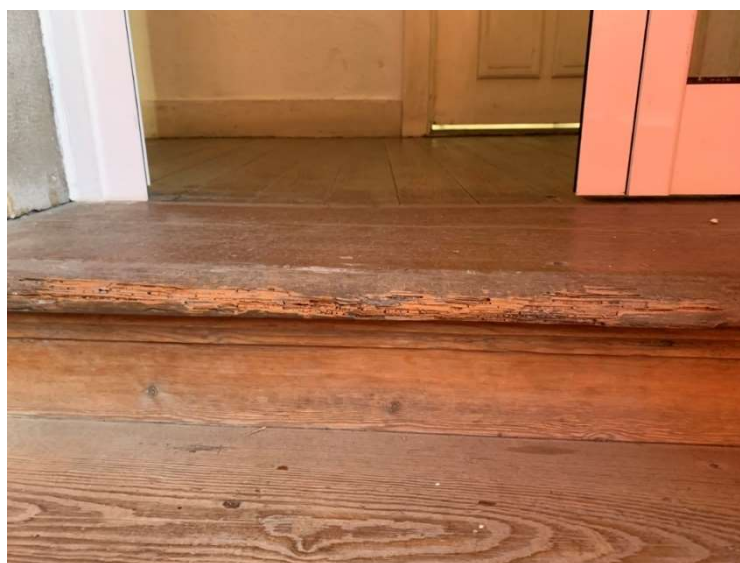
Acresce a isto ainda outras situações pontuais de perda de secção de madeira (cerca de 1cm), correspondentes a zonas do borne de pranchas de madeira que constituem alguns degraus das escadas, devido carunchos.

Figura 5 – Fragilização do bordo do degrau em madeira na parte correspondente ao borne por ataque de carunchos

Apenas numa zona do edifício, sob os espaços de casa de banho, será necessário a substituição de pavimentos. Acresce ainda a reparação do bordo dos degraus em situações como a da Figura 5.

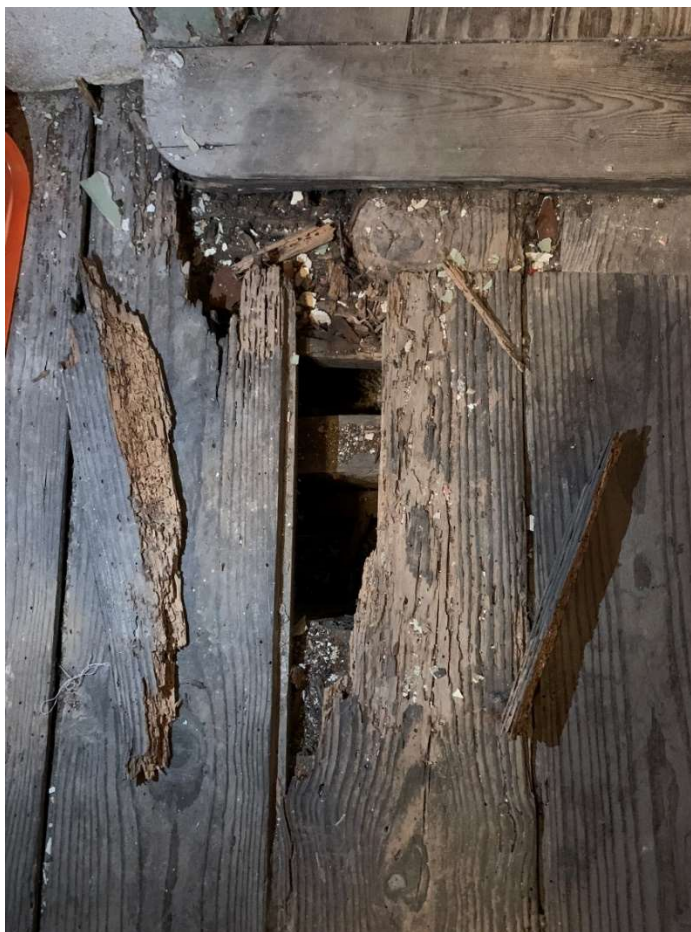
Também se observou, como é comum encontrar, situações muito circunscritas de apodrecimento de madeiras devido a infiltrações provenientes de espaços de casa de banho.

Figura 6 – Apodrecimento de parte de uma prancha de madeira em pavimento do piso 2 devido a infiltrações provenientes da casa de banho do piso 3

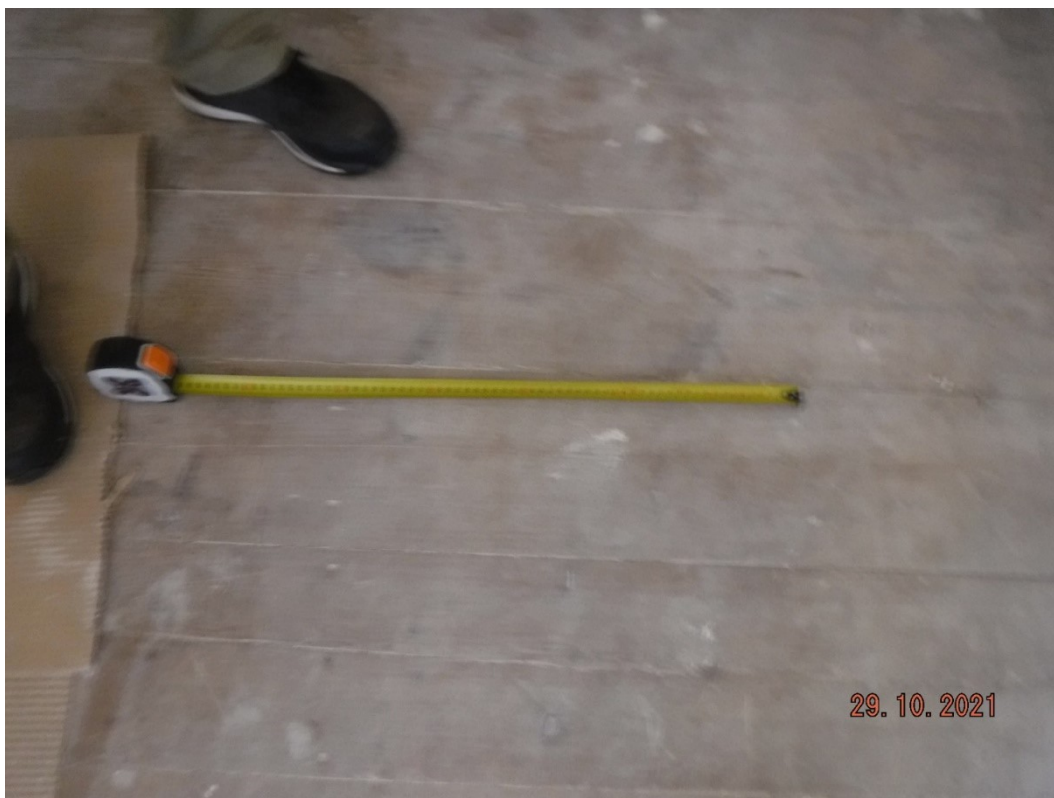
F1 – Cerca de 0.40m de distância entre pregagens do soalho, evidência do afastamento entre barrotes

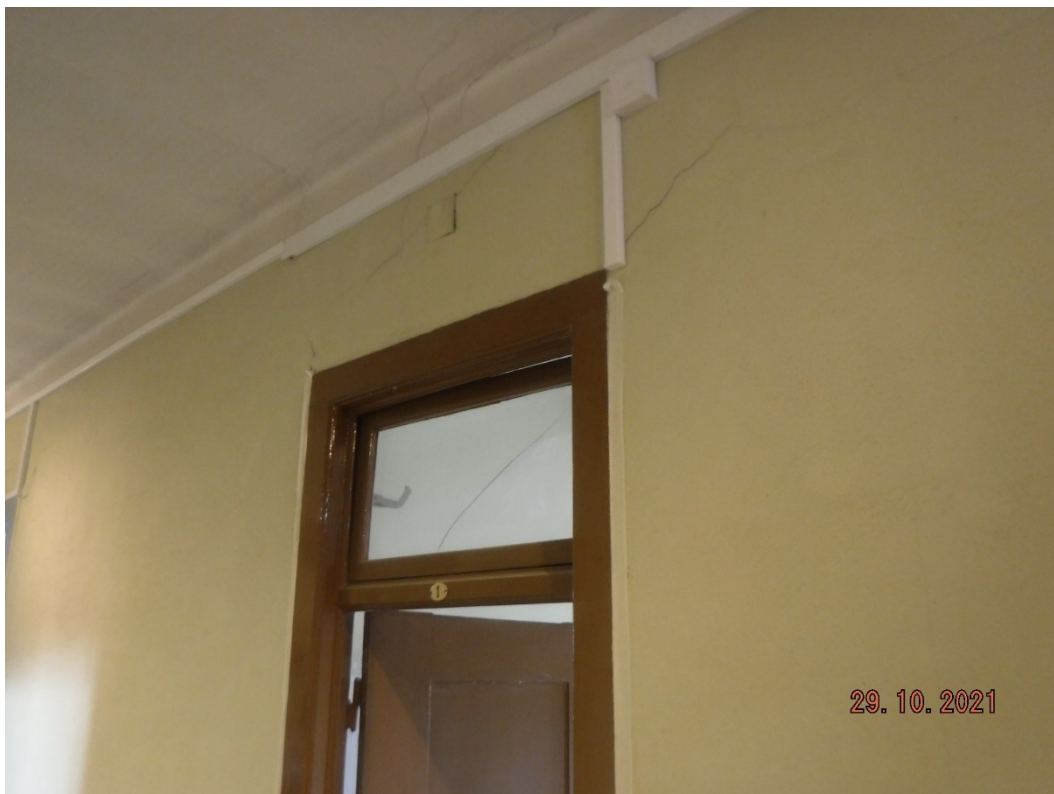
F5 – Bandeira do vão de porta com o vidro partido, zona sob a qual se observa a deformação do barrotamento.

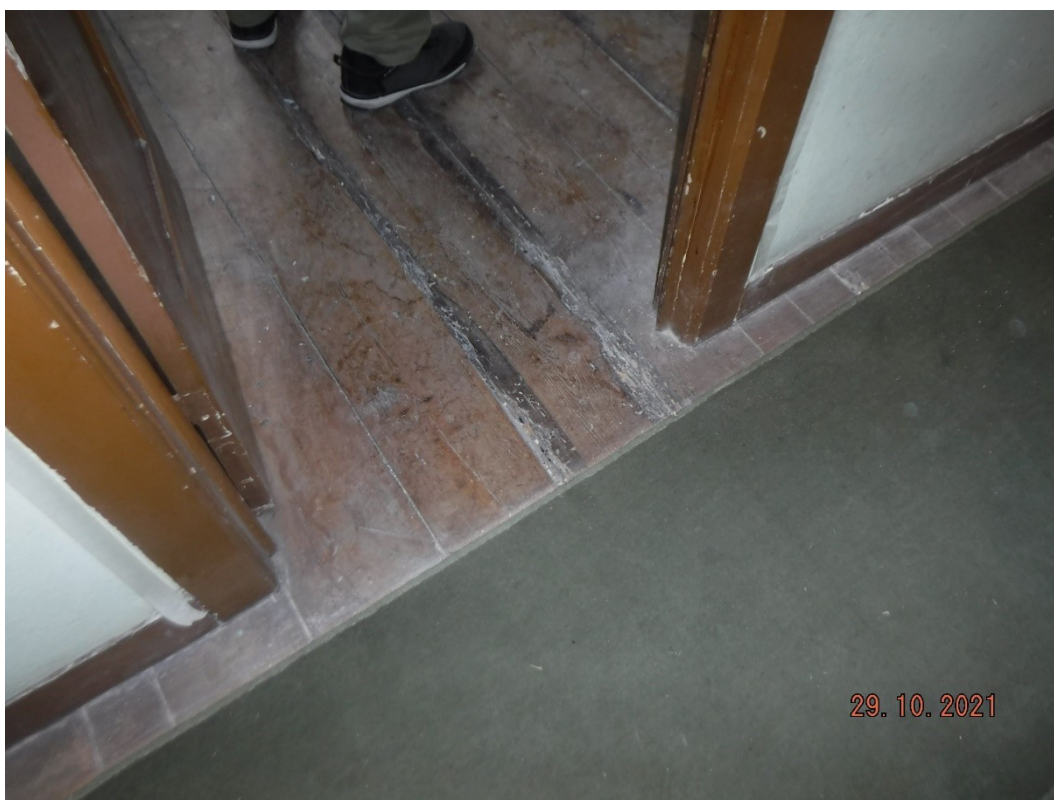
F6 – Soalho danificado.

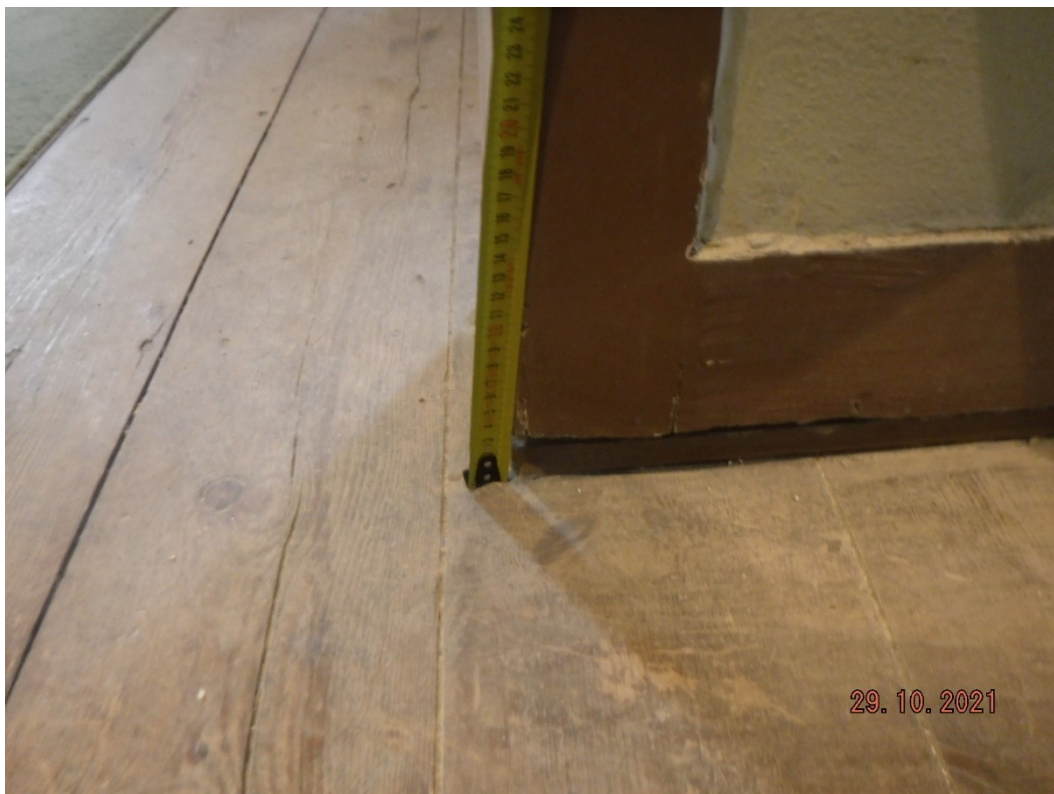
F7 – Deformação do pavimento do sótão, com uma flecha da ordem de 4 cm.

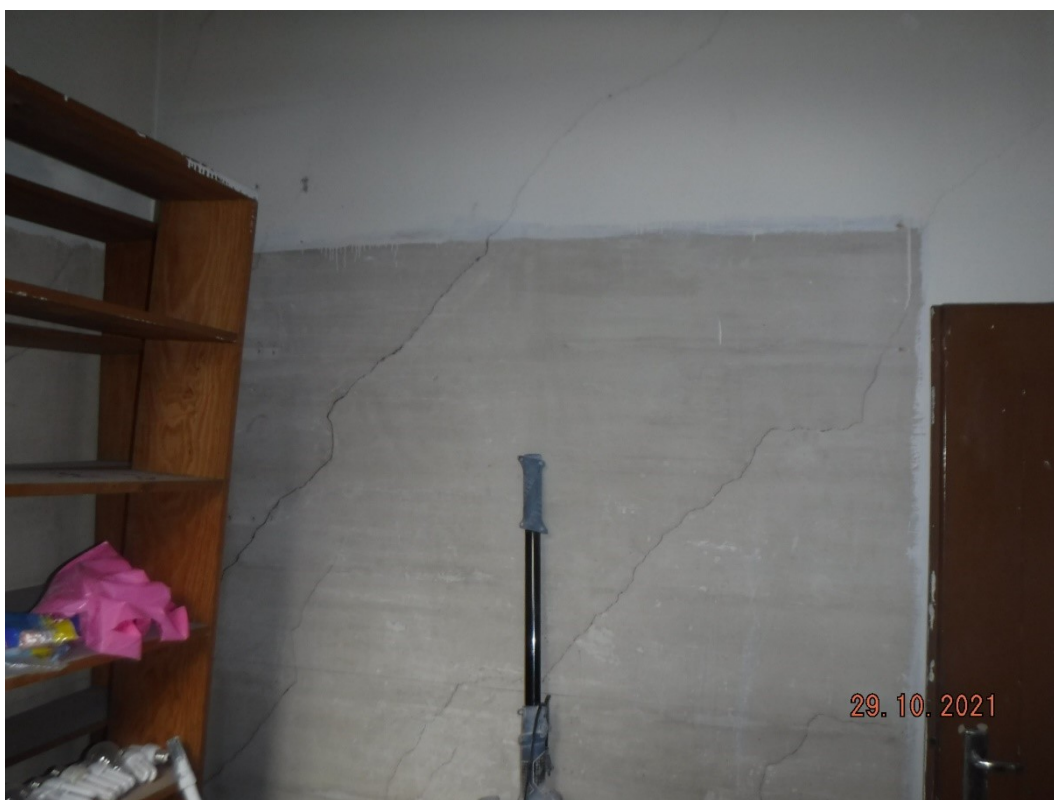
F8 – Fissuras na parede decorrentes da deformação do pavimento.

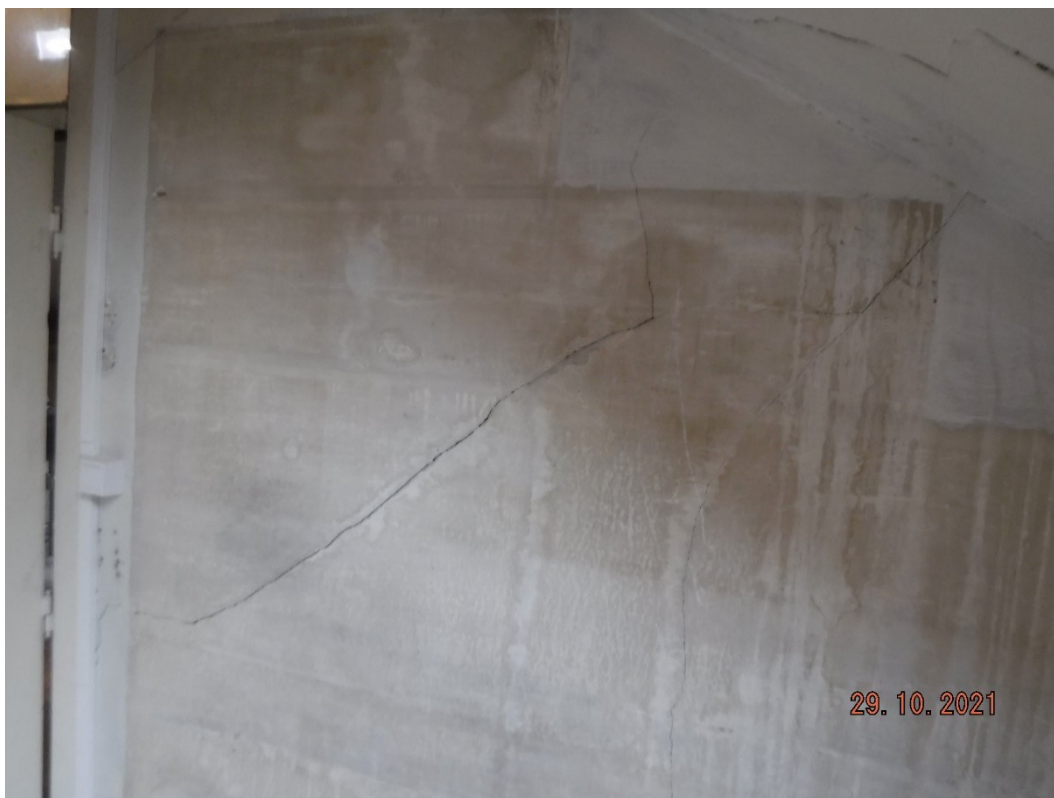
F9 – Idem.

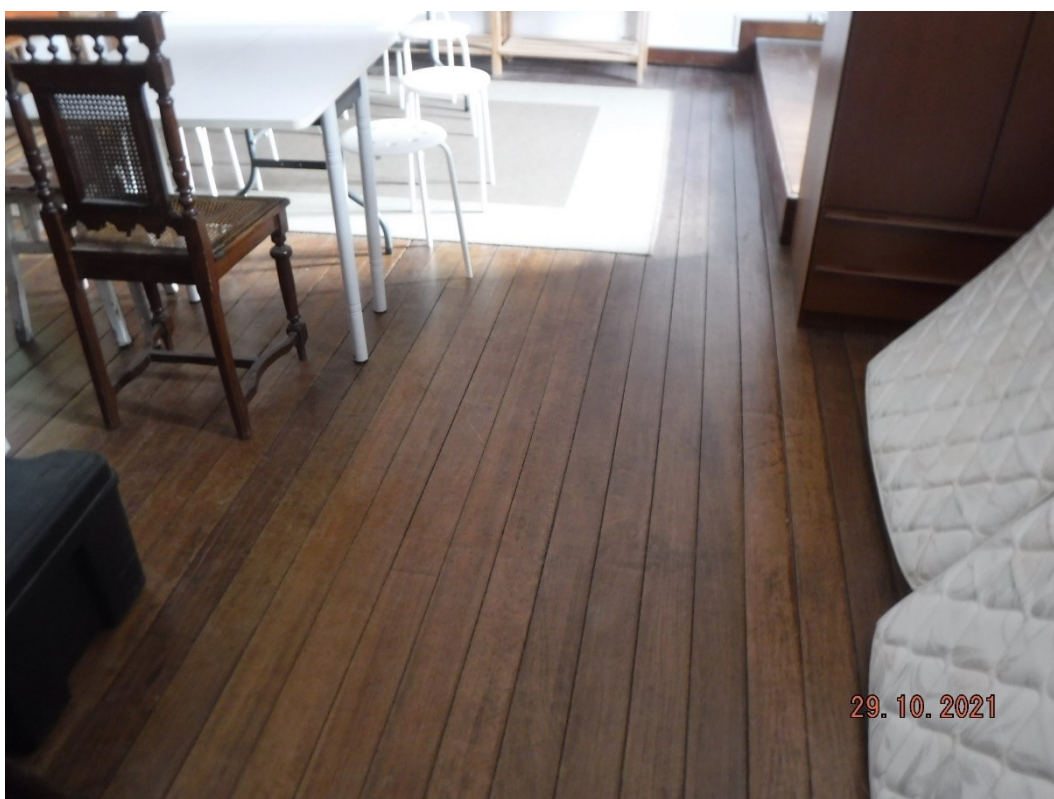
F12 – Pavimento de madeira novo aplicado sobre o soalho existente.

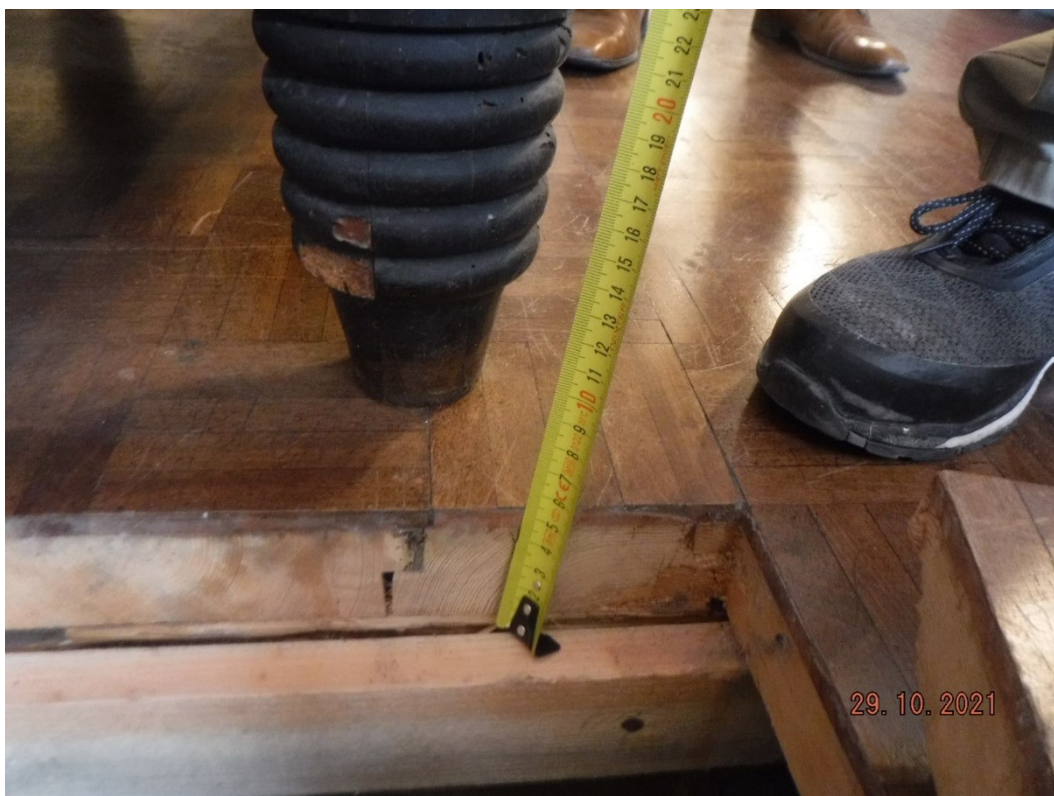
F4 – Tabuado com espessura da ordem de 4 cm com colagem de outro tipo de pavimento na sua superfície superior.

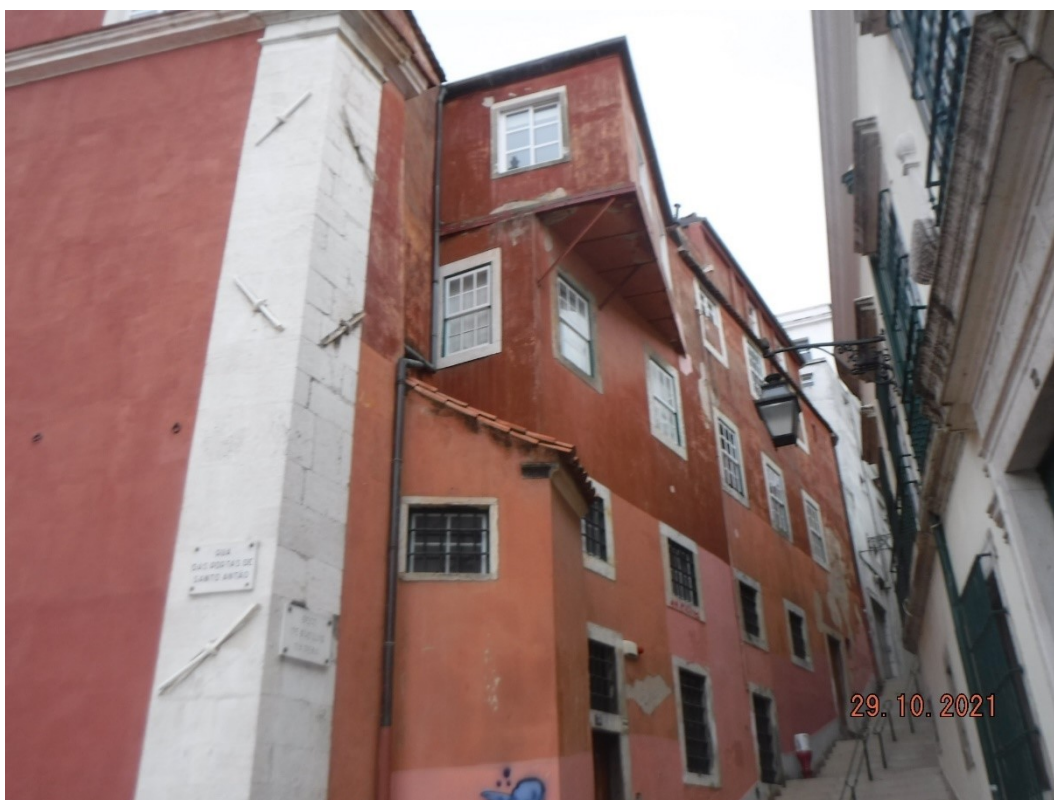
F12 – Estrutura metálica de suporte parcial do pavimento da cozinha.

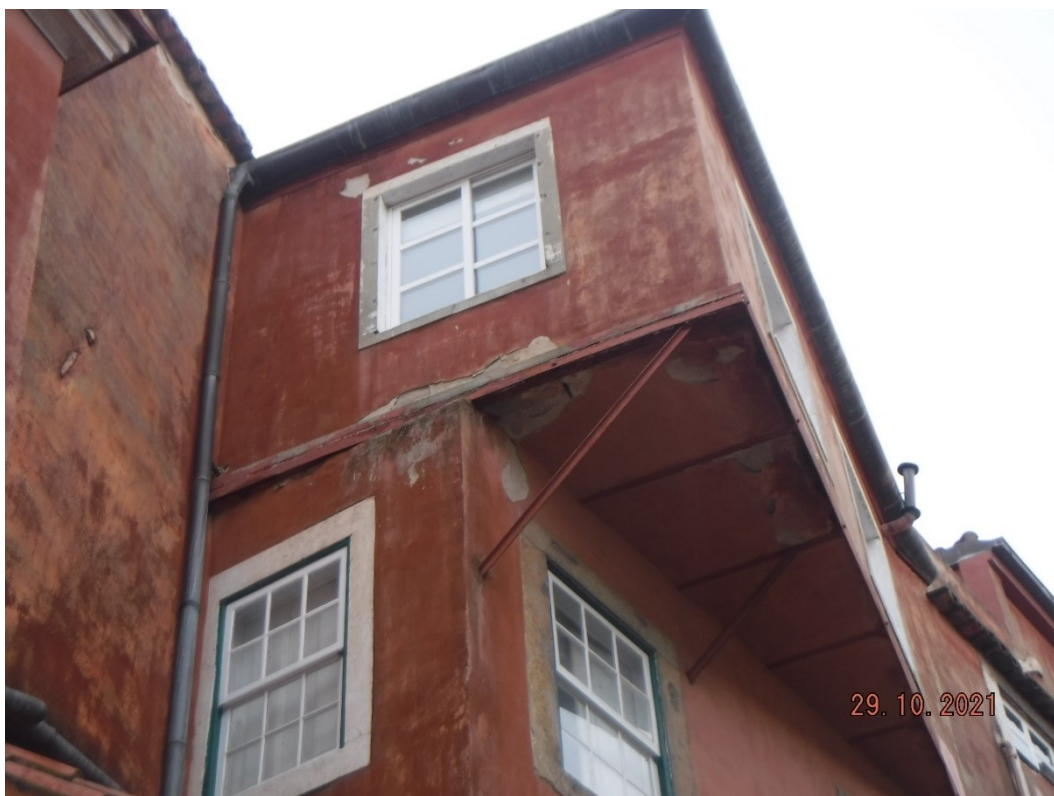
F13 – Idem, em fotografia mais aproximada. Toda a estrutura metálica deve ser tratada contra a corrosão. As escoras, como medida cautelar, devem ser reforçadas com perfis de seção idêntica.
