Site	CCI GRAND HAINAUT 3 AVENUE DU SENATEUR GIRARD BP 80577 59308 VALENCIENNES CEDEX
Demandeur	CCI GRAND HAINAUT M. JULIEN PARISI

N° de l'affaire : 210411130000125
Référence : Version 1
Dates d'intervention : 14/09/2021

Le présent rapport a pour objectif de statuer en notre qualité de tierce partie indépendante quant à l'état de conservation d'un bâtiment en extension verticale (structure et façade)

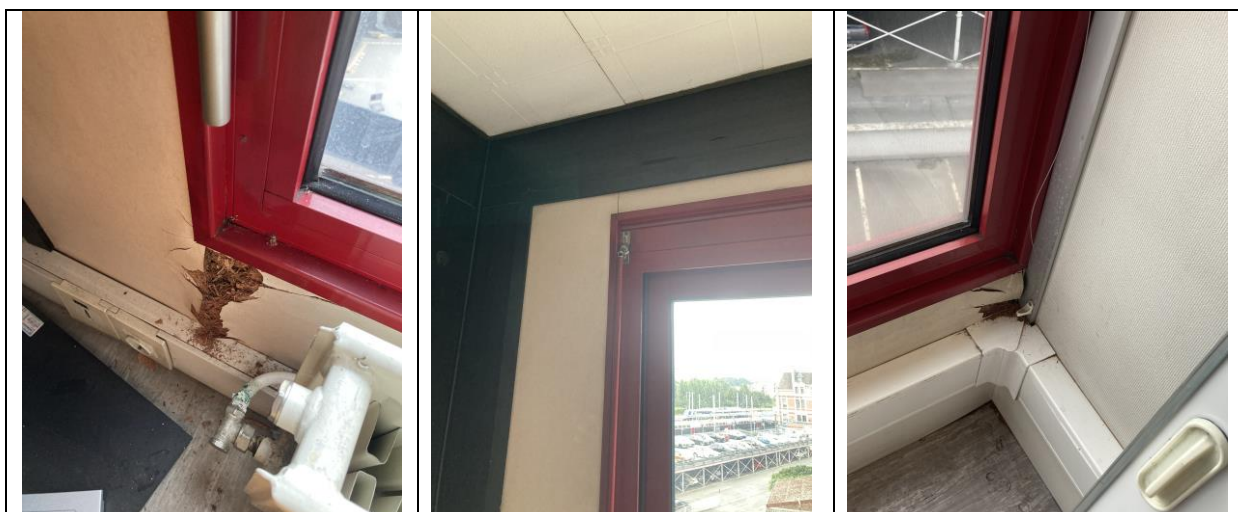
Depuis les bureaux, via l'intérieur de l'extension nous avons constaté de nombreux points d'infiltrations d'eau.

Les infiltrations causes d'importants dégâts aux agencements des bureaux et à l'enveloppe elle-même de l'extension.

Images 2 : désordres constatés sur les cloisons intérieures des bureaux

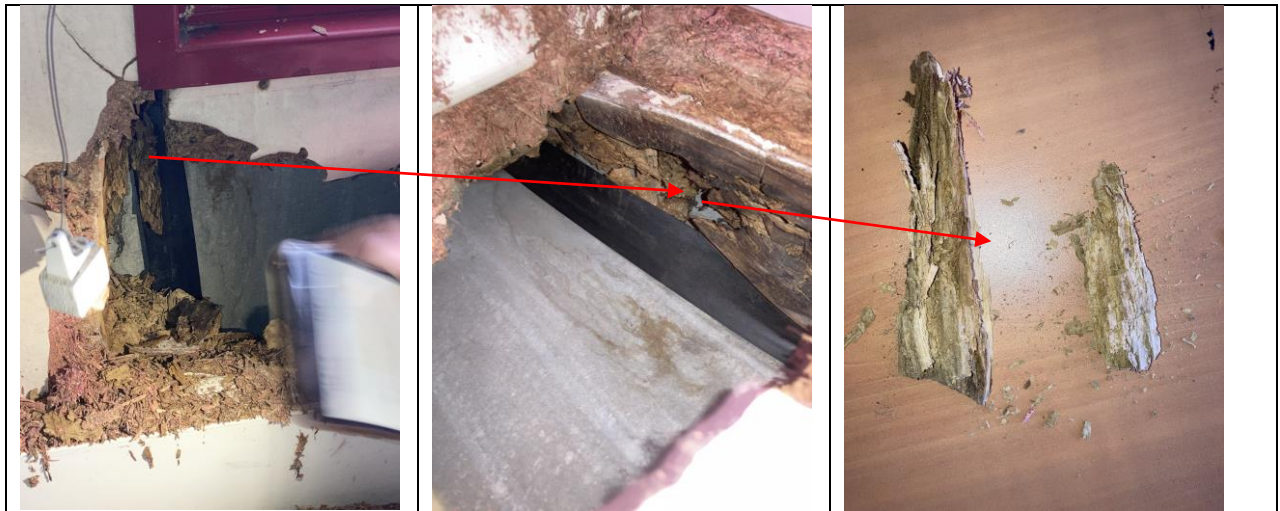
Par simple piquetage via l'intérieur des bureaux au niveau d'une des façades de l'extension nous avons pu vérifier que l'ossature porteuse du bardage extérieur est elle-même atteinte en profondeur et présente des développements de moisissures compromettant sa solidité.

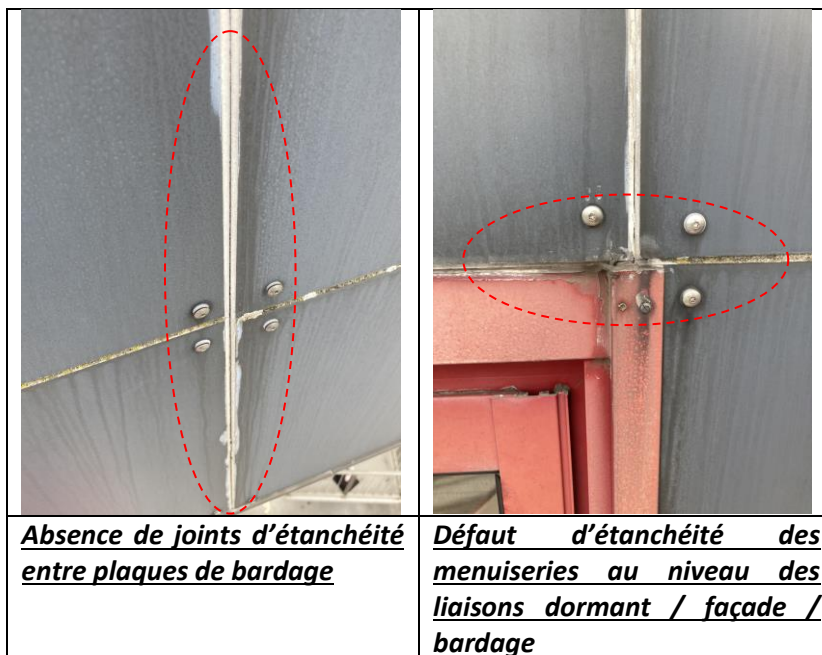
Manifestement les infiltrations sont consécutives à :

- Un défaut d'étanchéité de la façade
- Un défaut d'étanchéité des menuiseries extérieures

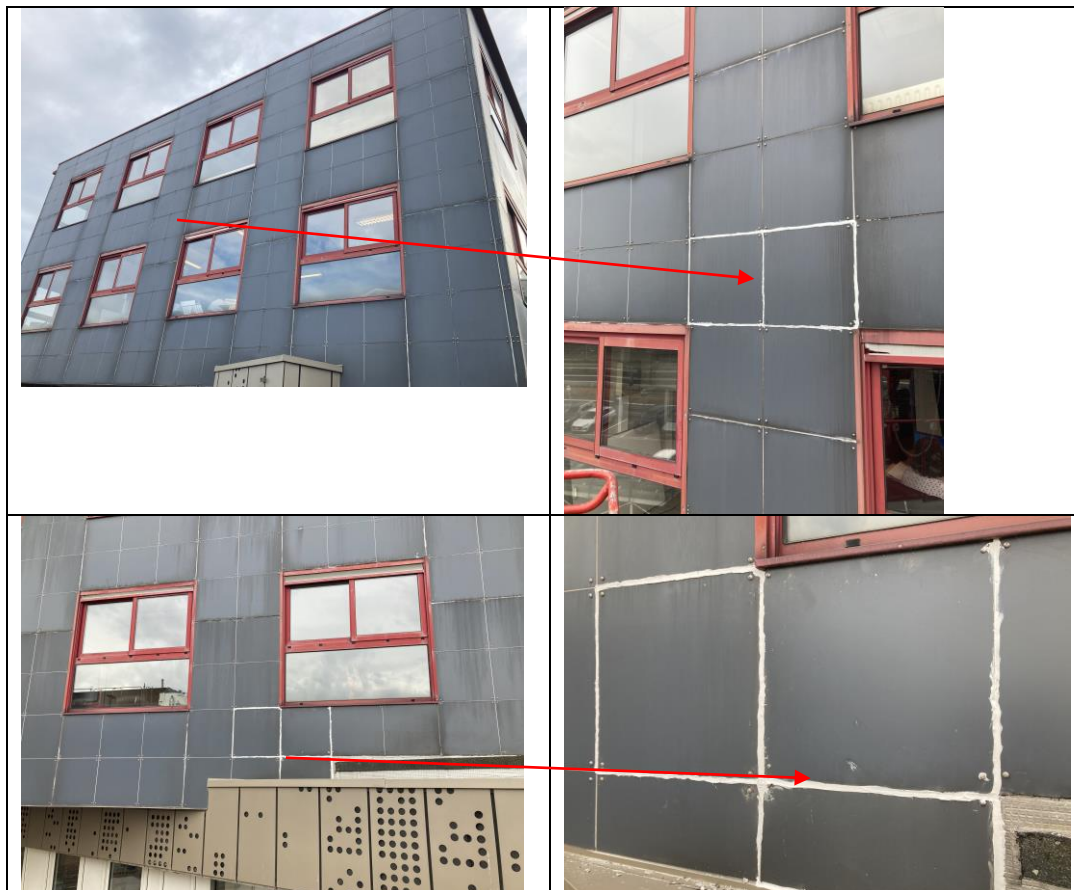
Nous avons déposé des plaques de bardage en partie centrale de la façade avant de l'extension

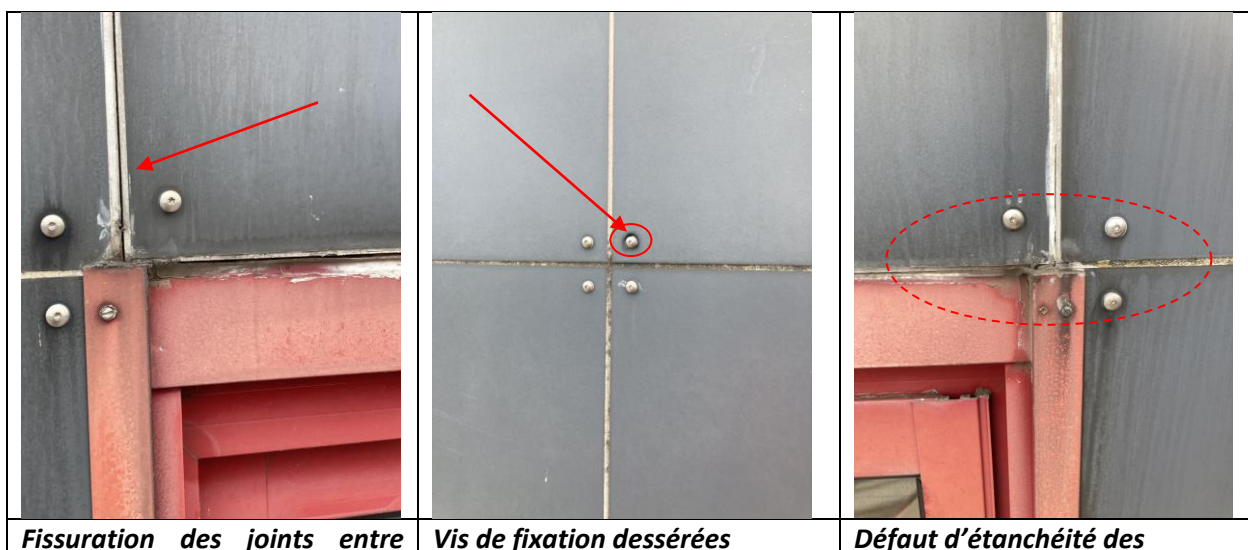
Visuellement, sur toutes les façades, il est vérifié que les joints maçonnés entre plaques de bardage sont fissurés ou se délitent. Les vis de fixation des plaques de bardages sont ici ou là absentes ou non serrées.

Fissuration des joints entre

Vis de fixation desserrées

Défaut d'étanchéité des

<u>plaques</u>		<u>menuiseries au niveau des liaisons dormant / façade</u>
----------------	--	--

La sécurisation de la sous face de l'immeuble et de sa façade sud couplée à des campagnes d'inspections annuelles approfondies et des réparations localisées (joints entre plaques, fixations de plaques) devraient permettre de maintenir l'immeuble dans un état stable (bien qu'affecté) jusqu'à l'horizon 2023-2025.

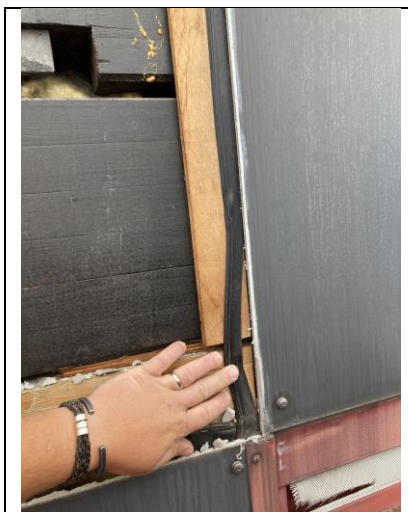
Arrachement des joints d'étanchéité sous bardage

En sous face, nous avons observé que les joints d'étanchéité intercalés entre le bardage et l'ossature de bardage se décomposent ou s'arrachent. Nous avons constaté l'absence de pare pluie et l'absence de pare-vapeur.

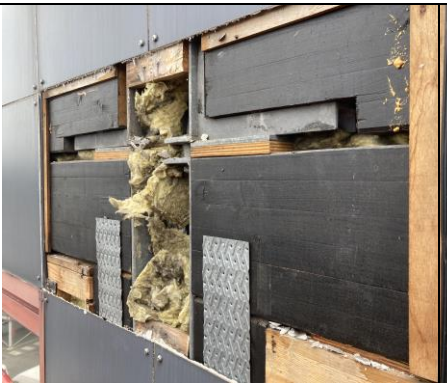
<u>Absence de pare pluie et de pare vapeur</u>	<u>Présence locale de laine de verre</u>	<u>Vide total au travers de la paroi</u>

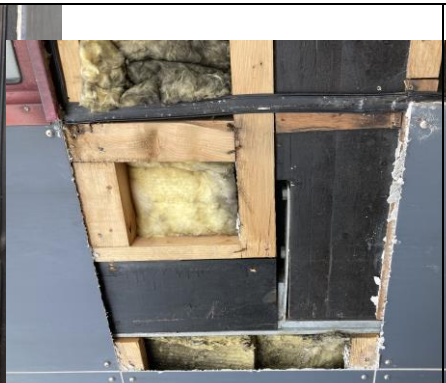
Localement il est retrouvé des zones isolées à l'aide de laine de verre. Paradoxalement, des vides sont découverts au travers de la paroi. Ponctuellement, les bureaux sont « à l'air libre ».

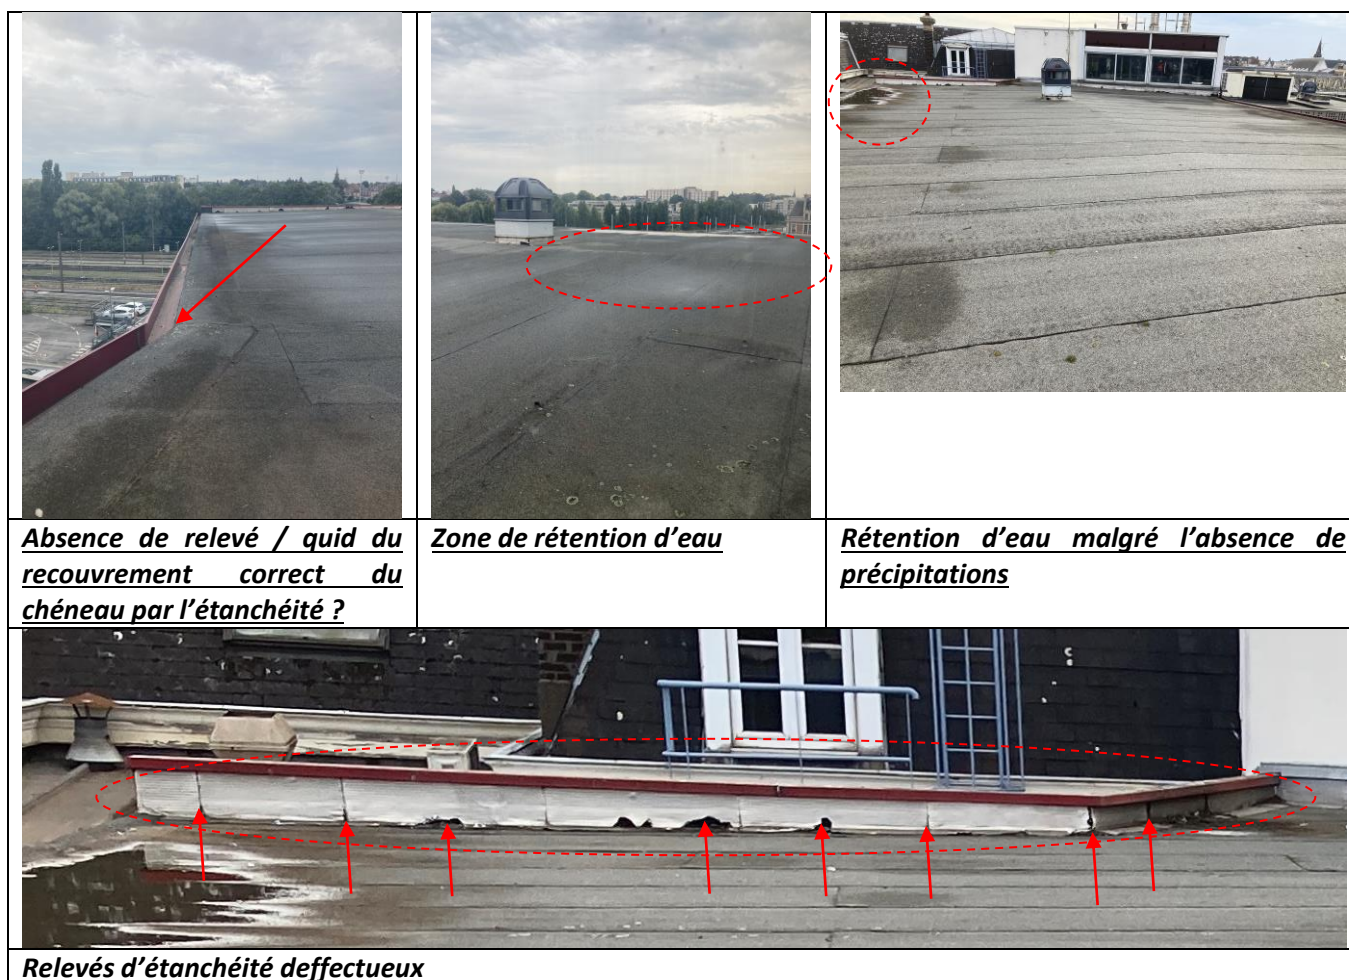
Nous avons relevé plusieurs anomalies au niveau de la couverture de l'extension. Cette dernière est composée d'un revêtement d'étanchéité auto protégée supporté par des tôles d'aciers nervurées.

Il a été vérifié l'absence d'acrotère sur deux des quatre flancs de la couverture et donc l'absence de relevés d'étanchéité à ce niveau. Les eaux de pluies s'écoulent par gravité dans un chéneau métallique. Ces zones sont propices à infiltrations d'eau

Sur les deux autres flancs, relevés d'étanchéité périphériques sont réalisés à partir de matériaux type « Paxalumin ». Les relevés sont dégradés et pourraient s'avérer fuyards.

En partie courante de couverture, nous constatons des zones de rétention d'eau malgré la pente. Ce symptôme reflète le défaut de planéité du support d'étanchéité ou le sous dimensionnement des orifices d'évacuation par rapport à la surface de couverture reprise.

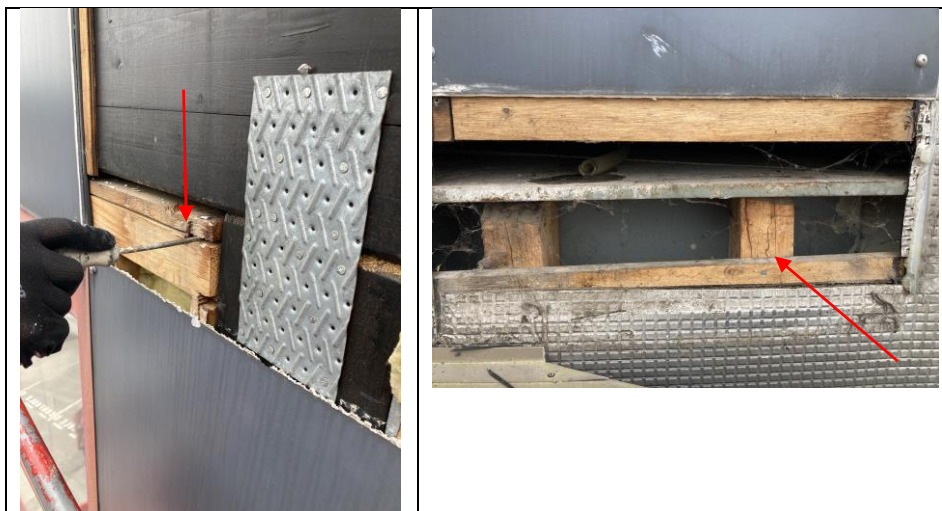
Les bois de l'ossature porteuse du bardage sont dans un état médiocre. Ils ont été affectés par les entrées répétées d'eau. Si bien, que localement des vis de fixation se décrochent ou que les bois se fendent.

Dans ces circonstances, il est impératif de procéder, à la sécurisation de la façade la plus atteinte (façade Sud) par mise en place de filets de sécurité et sur l'intégralité de sa surface. Le risque de chutes de plaques de bardage ne peut être exclu. Il en va de la sécurité des personnes qui circulent en contre bas.

Afin de sécuriser un maximum le site, nous vous proposons de placer des filets de sécurité sur la sous face de l'extension. Le risque de chute de plaque est accru par simple effet de gravité dans cette zone.

Concernant les façades Nord et ouest, nous préconisons la mise en place d'une campagne d'inspection manuelle de chacune des plaques de bardage avec vérification de leurs fixations. Campagne à réaliser manuellement et annuellement.
