## DOSSIER DE DIAGNOSTICS TECHNIQUES

**Référence : G-23-0391**

<u>Bien :</u>	<b>Bâtiment</b>
<u>Adresse :</u>	<b>3 avenue du Sénateur Girard 59300 VALENCIENNES</b>
<u>Numéro de lot :</u>	
<u>Référence Cadastre :</u>	<b>NC</b>

## Rapport de mission de repérage des matériaux et produits contenant de l'amiante avant démolition

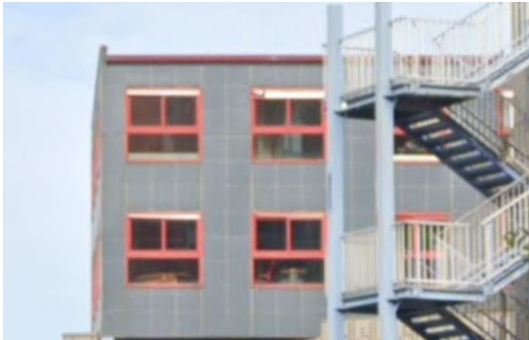
Référence Couche	PV analyse Amiante	Conclusion amiante
<b>PRELEVEMENT : P019</b>		
<b>Emplacement</b>

N° Local	Local / partie d'immeuble	Etage	Elément	Zone	Matériau / Produit	Hors champ d' investigation	Référence prélèvement	Présence	Quantification
25	Escalier de Secour	3ème	Bardages	Murs	Fibre-ciment		P019	A

<b>Nom du client</b>	<b>Numéro de dossier</b>	<b>Pièce ou local</b>
CCI GRAND HAINAUT	G-23-0391	3ème - Escalier de Secour
<b>Matériau</b>	<b>Date de prélèvement</b>	<b>Nom de l'opérateur</b>
Fibre-ciment	28/07/2023	BELAYACHI Yusef
<b>Localisation</b>		
Bardages - Murs		
<b>Résultat amiante</b>		
Présence d'amiante (Fibres d'amiante de type chrysotile)		
<b>DESCRIPTION DU PRELEVEMENT :</b>		
<b>Objet :</b> Fibre-ciment <b>Support :</b>  <b>Taille :</b> 0 cm

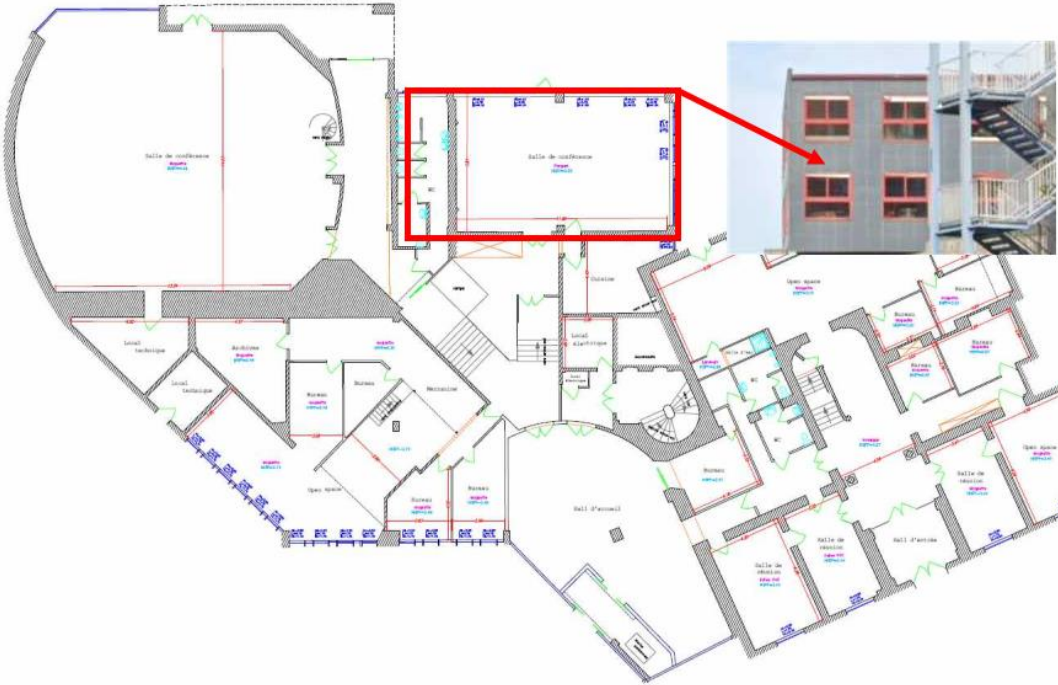
Plaque de bardage extérieure en fibre-ciment amianté
