DOSSIER DE DIAGNOSTIC TECHNIQUE

Référence : 002EW300629
A communiquer pour toute correspondance
Réalisé le : 09/09/2024
Référence mandataire : Bâtiment 25 -
CASERNE VAILLANT

Bâtiment 25 - CASERNE VAILLANT
22 Avenue Garibaldi
21000 DIJON

Rapport de repérage des matériaux et produits contenant de l'amiante avant démolition d'un immeuble bâti

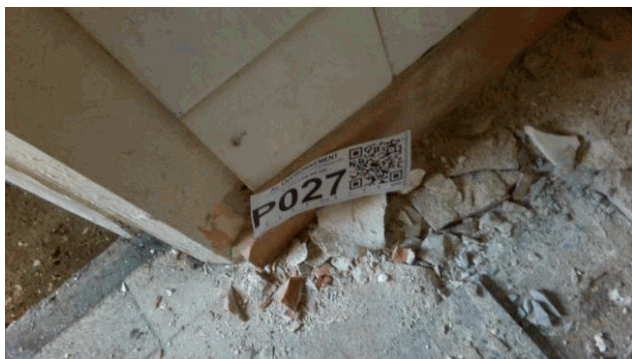
002EW300629 n°27 - 1 (P27) - Bat 250001 RDC - Vol 6
(250001)

002EW300629 n°27 - 1 (P27)	Bat 250001 RDC - Vol 6 (250001)	Prélevement négatif
002EW300629 n°28 - 1 (P28)	Bat 250001 RDC - Vol 6 (250001)	Prélevement négatif
002EW300629 n°29 - 1 (P29)	Bat 250001 RDC - Vol 6 (250001)	Prélevement négatif
002EW300629 n°30 - 1 (P30)	Bat 250001 RDC - Vol 6 (250001)	Prélevement positif
002EW300629 n°33 - 1 (P33)	Bat 250001 RDC - Vol 6 (250001)	Prélevement négatif
002EW300629 n°34 - 1 (P34)	Bat 250001 RDC - Vol 6 (250001)	Prélevement négatif
002EW300629 n°35 - 1 (P35)	Bat 250001 RDC - Vol 6 (250001)	Prélevement négatif
002EW300629 n°31 - 1 (P31)	Façade NORD - Vol 8 (NORD)	Prélevement négatif
002EW300629 n°32 - 1 (P32)	Façade NORD - Vol 8 (NORD)	Prélevement négatif

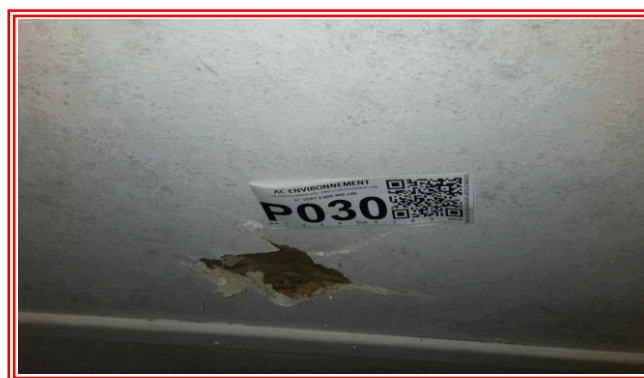
002EW300629 n°30 - 1 (P30) - Bat 250001 RDC - Vol 6
(250001)

P30 : Panneaux et plaques
