DOSSIER DE DIAGNOSTIC TECHNIQUE

Référence : 002EW300631
A communiquer pour toute correspondance
Réalisé le : 11/09/2024
Référence mandataire : Bâtiment
Technique N°7 - CASERNE VAILLANT

Bâtiment Technique N°7 - CASERNE
VAILLANT
22 Avenue Garibaldi
21000 DIJON

Rapport de repérage des matériaux et produits contenant de l'amiante avant démolition d'un immeuble bâti

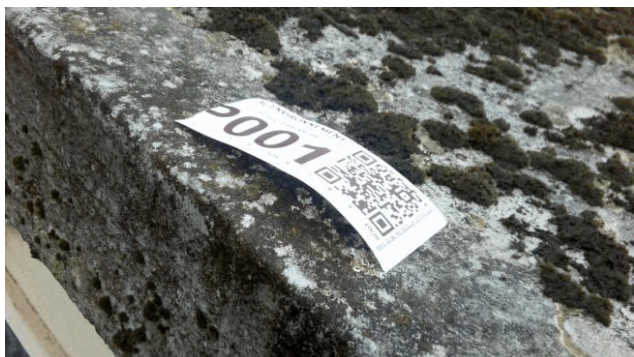
002EW300631 n°1 - 1 (P1) - Toiture - Vol 1 (Toiture)

Référence	Localisation	Action
002EW300631 n°2 - 1 (P2)	Bat 7 - Vol 4 (Local 1)	Prélevement négatif
002EW300631 n°3 - 1 (P3)	Bat 7 - Vol 4 (Local 1)	Prélevement négatif
002EW300631 n°6 - 1 (P6)	Bat 7 - Vol 4 (Local 1)	Prélevement négatif
002EW300631 n°7 - 1 (P7)	Bat 7 - Vol 4 (Local 1)	Prélevement négatif
002EW300631 n°8 - 1 (P8)	Bat 7 - Vol 6 (Local 3)	Prélevement négatif
002EW300631 n°9 - 1 (P9)	Bat 7 - Vol 6 (Local 3)	Prélevement négatif
002EW300631 n°10 - 1 (P10)	Bat 7 - Vol 6 (Local 3)	Prélevement négatif
002EW300631 n°4 - 1 (P4)	Façades EST et NORD - Vol 2 (EST et NORD)	Prélevement négatif
002EW300631 n°5 - 1 (P5)	Façades SUD et OUEST - Vol 3 (SUD et OUEST)	Prélevement négatif
002EW300631 n°1 - 1 (P1)	Toiture - Vol 1 (Toiture)	Prélevement négatif
