DOSSIER DE DIAGNOSTIC TECHNIQUE

Référence : 002EW300633
A communiquer pour toute correspondance
Réalisé le : 10/09/2024
Référence mandataire : Bâtiment 24 -
CASERNE VAILLANT

Bâtiment 24 - CASERNE VAILLANT
22 Avenue Garibaldi
21000 DIJON

Rapport de repérage des matériaux et produits contenant de l'amiante avant démolition d'un immeuble bâti

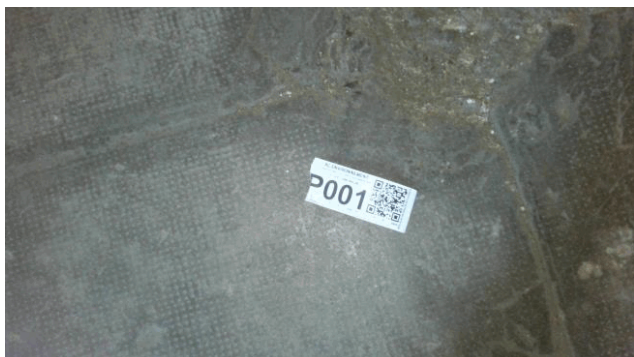
002EW300633 n°1 - 1 (P1) - Bat 24 - Vol 4 (Bat 24)

Référence	Localisation	Action
002EW300633 n°1 - 1 (P1)	Bat 24 - Vol 4 (Bat 24)	Prélèvement négatif
002EW300633 n°2 - 1 (P2)	Bat 24 - Vol 4 (Bat 24)	Prélèvement négatif
002EW300633 n°3 - 1 (P3)	Bat 24 - Vol 4 (Bat 24)	Prélèvement négatif
002EW300633 n°4 - 1 (P4)	Bat 24 - Vol 4 (Bat 24)	Prélèvement négatif
002EW300633 n°5 - 1 (P5)	Façade OUEST - Vol 2 (OUEST)	Prélèvement négatif
