## DOSSIER DE DIAGNOSTIC TECHNIQUE

**Référence : 002EW300635**  
A communiquer pour toute correspondance  
Réalisé le : 10/09/2024  
Référence mandataire : Bâtiment 26 -  
CASERNE VAILLANT

Bâtiment 26 - CASERNE VAILLANT  
22 Avenue Garibaldi  
21000 DIJON

## Rapport de repérage des matériaux et produits contenant de l'amiante avant démolition d'un immeuble bâti

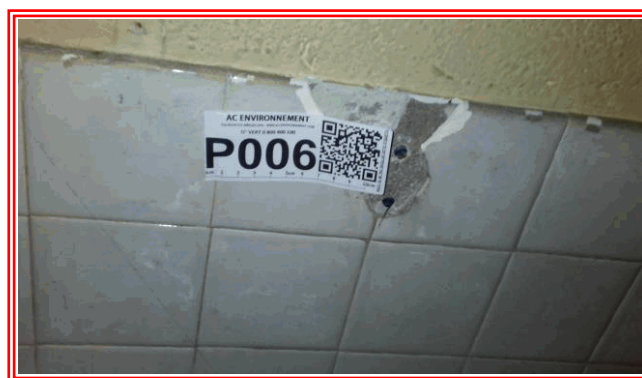
P6 : Colle de carrelage (faïence)

002EW300635 n°6 - 1 (P6) - Bat 26 - Vol 6 (Local)

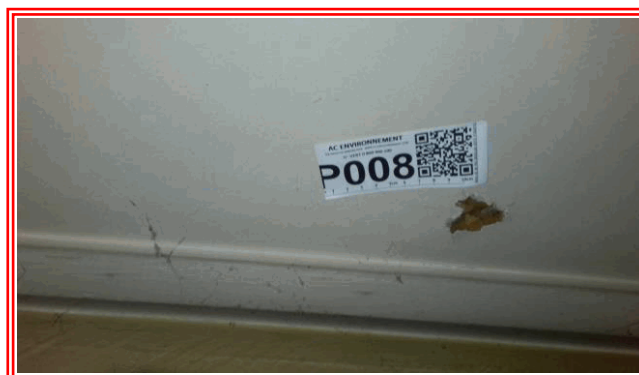
Légende	
	P8 : Panneaux et plaques

002EW300635 n°8 - 1 (P8) - Bat 26 - Vol 6 (Local)

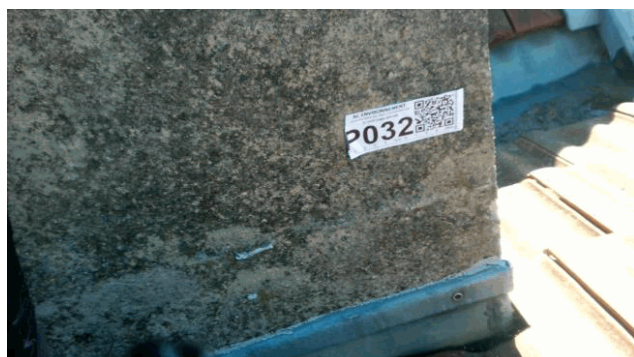
002EW300635 n°32 - 2 (P32) - Toitures - Vol 5 (Toiture)
