DOSSIER DE DIAGNOSTIC TECHNIQUE

Référence : 002EW300637
A communiquer pour toute correspondance
Réalisé le : 11/09/2024
Référence mandataire : Bâtiment 27 -
CASERNE VAILLANT

Bâtiment 27 - CASERNE VAILLANT
22 Avenue Garibaldi
21000 DIJON

Rapport de repérage des matériaux et produits contenant de l'amiante avant démolition d'un immeuble bâti

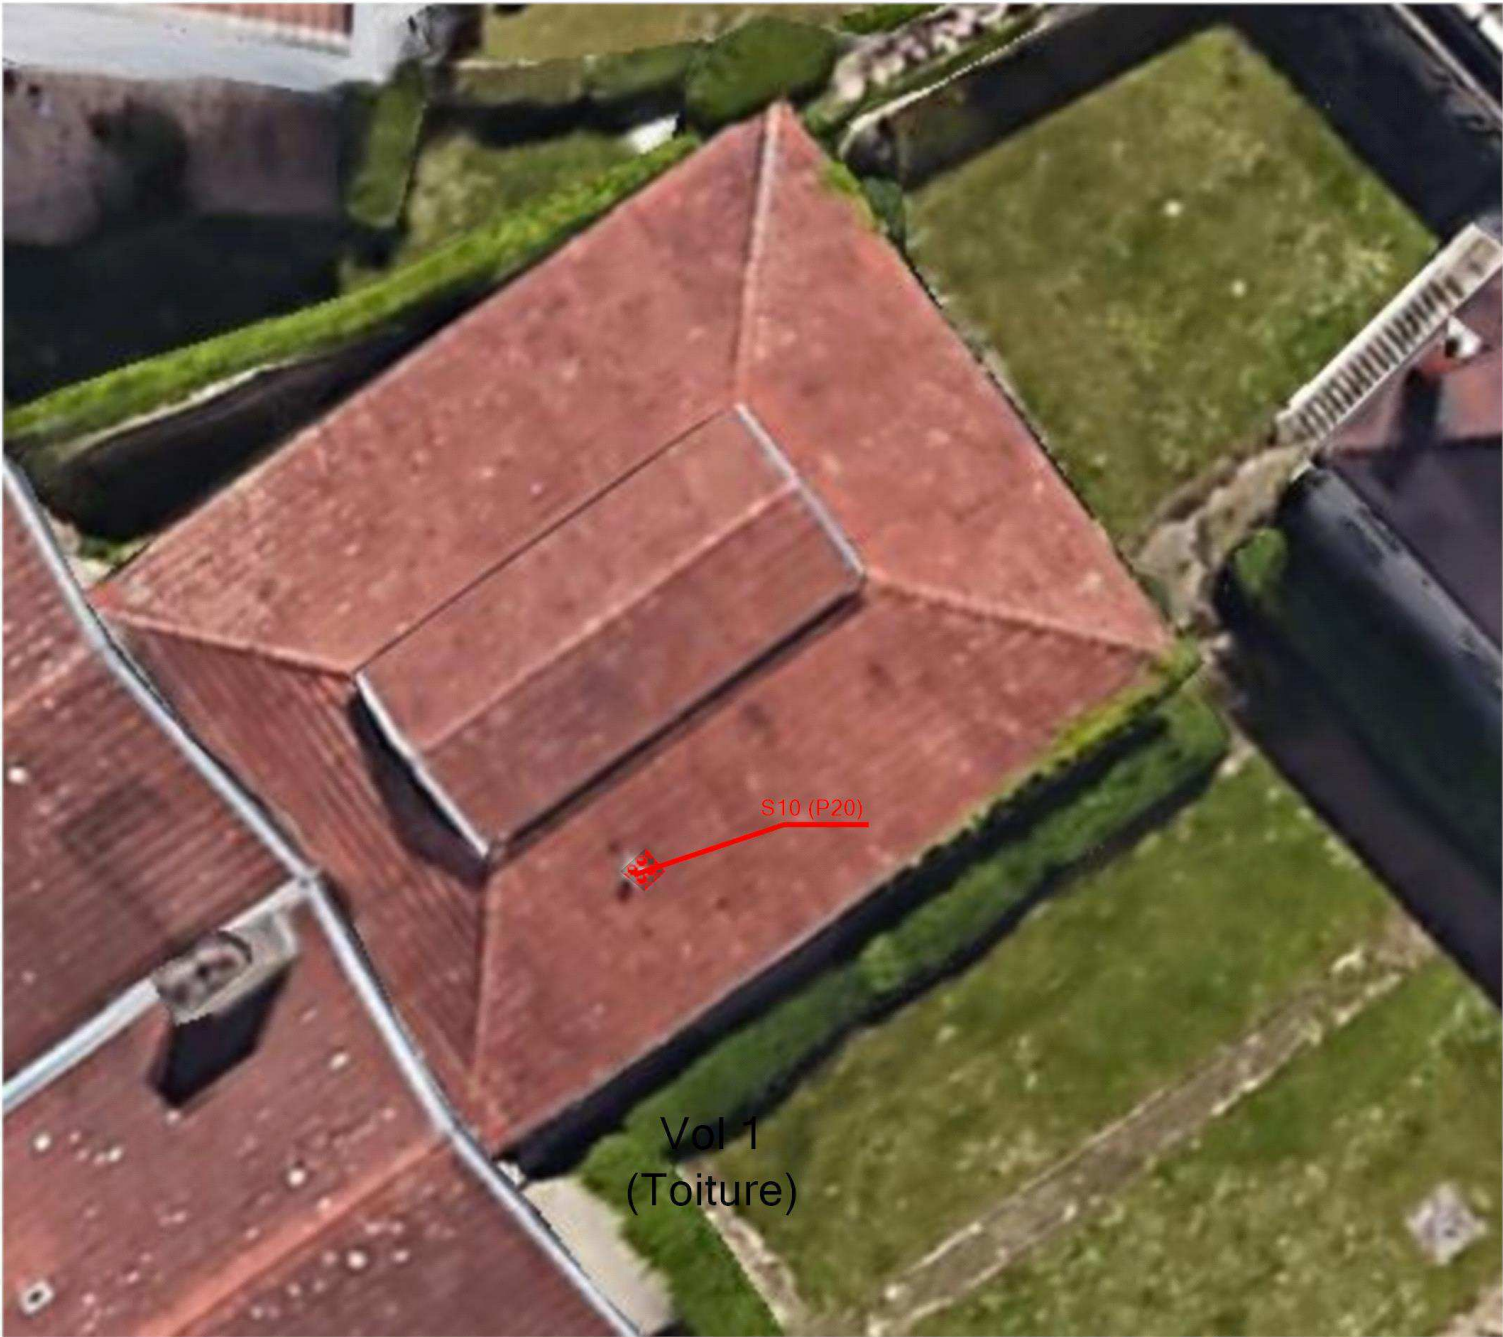
P20 : Conduit en fibres-ciment

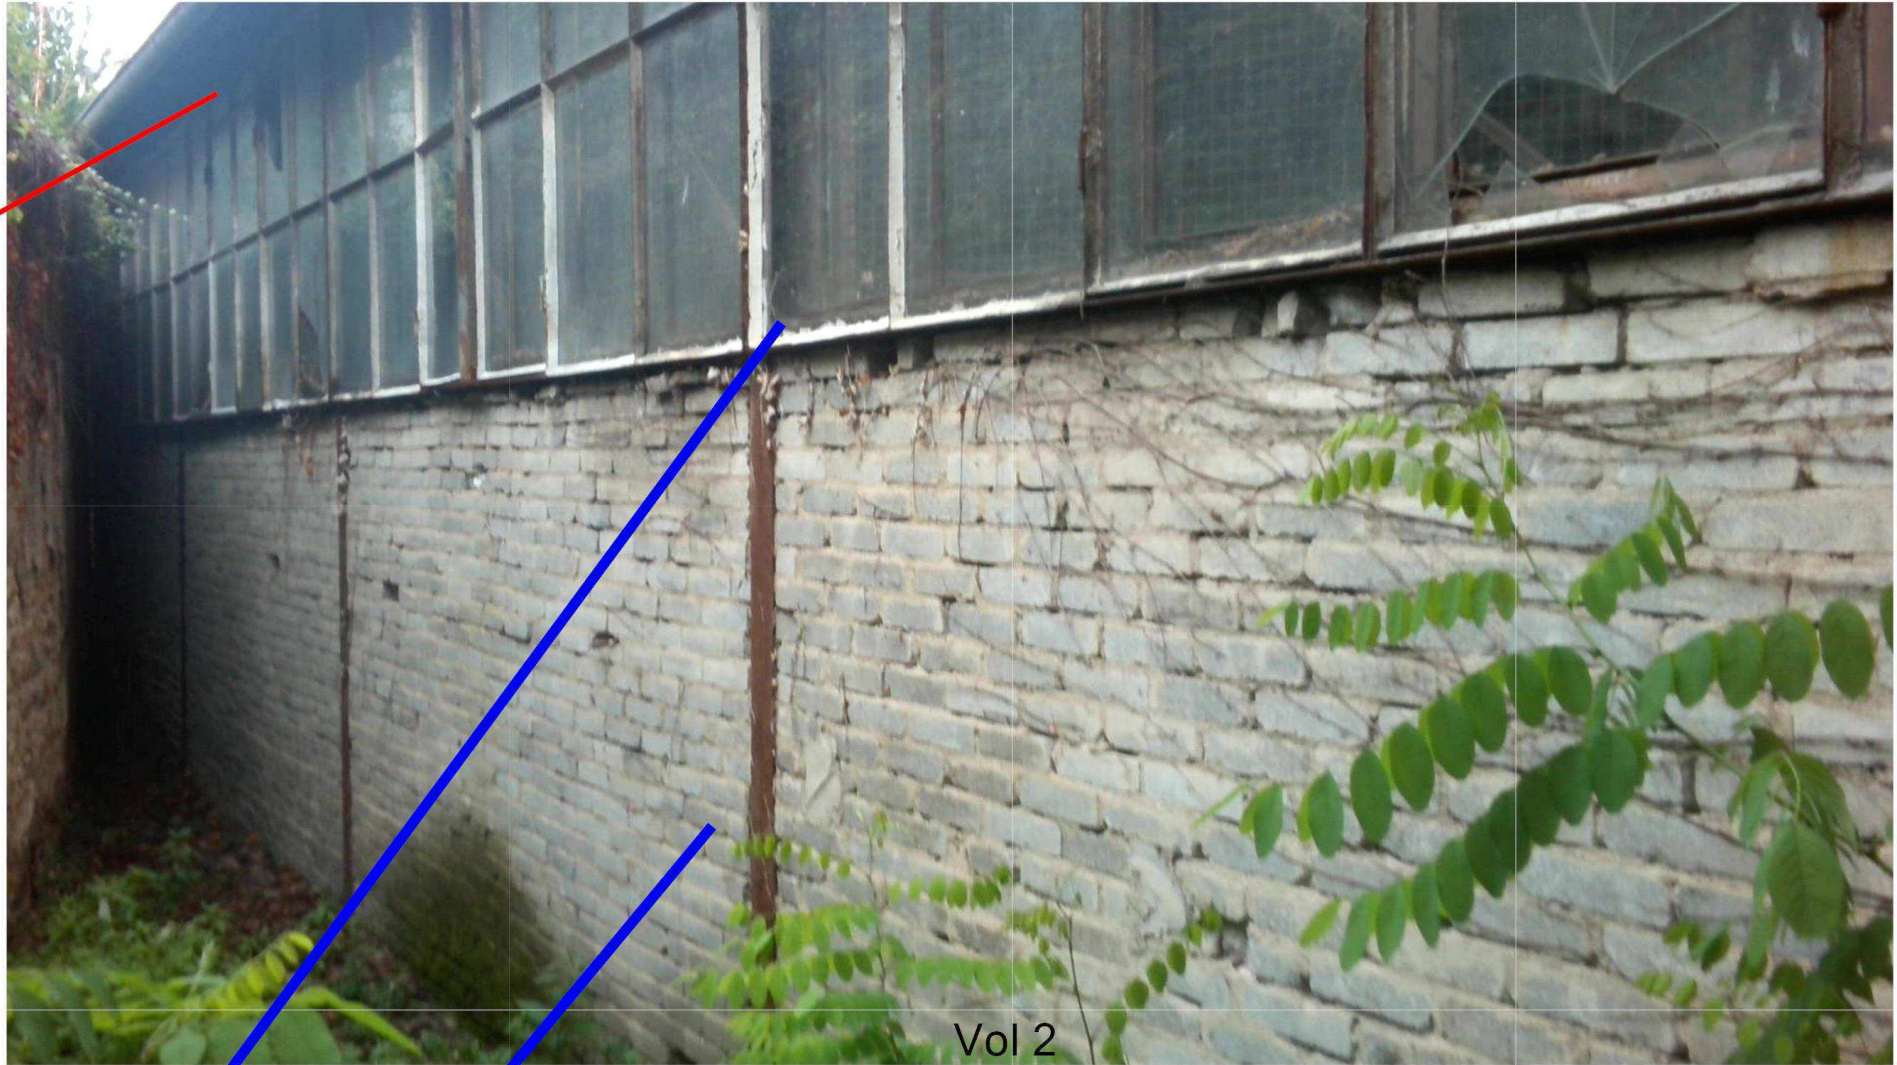
S9 (P19)

P19 : Plaques
