## Rapport de repérage des matériaux et produits contenant de l'amiante avant réalisation de travaux dans un immeuble bâti

Adresse : 22 Avenue Garibaldi 21000 DIJON

Désignation : Bâtiment 31

Date de repérage : 15/02/2021

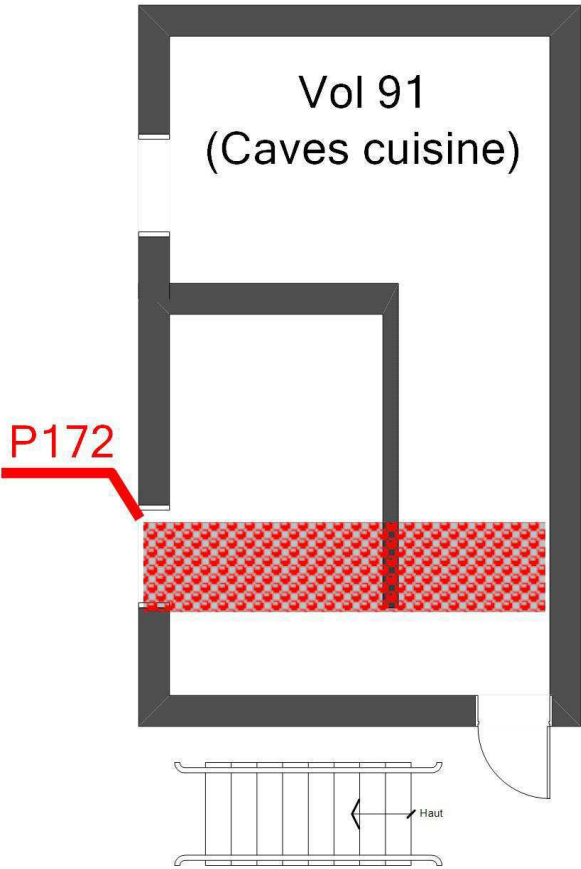
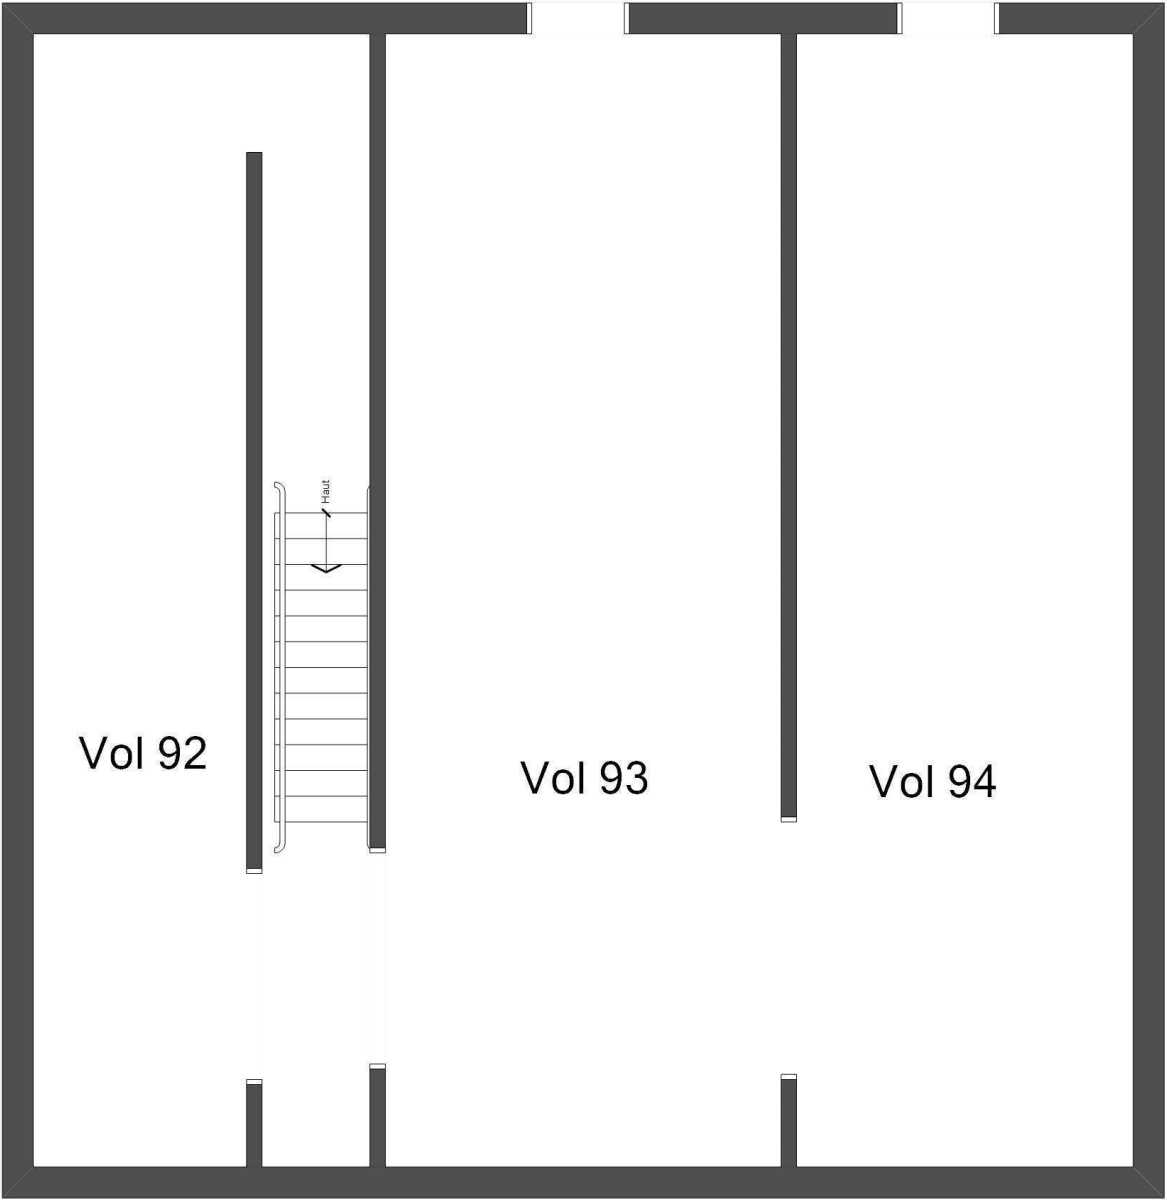
P172 : Conduit en fibres-ciment
