**Rapport de mission de repérage des matériaux et
produits contenant de l'amiante avant réalisation de
travaux dans un immeuble bâti**

RAPPORT N° A319531187

IFREMER BATIMENT S 502 Bâtiment
rue DE L'ILE D'YEU
44311 NANTES CEDEX 3

**N° D'AFFAIRE : A319531187
RAPPORT ETABLI LE : 06/07/2020**

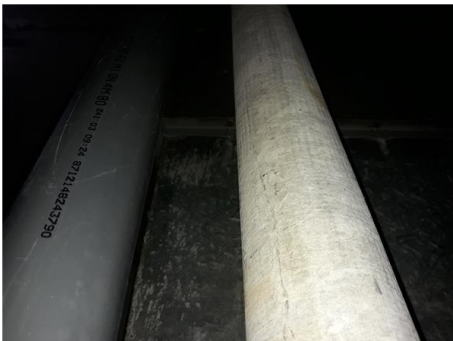
Nom du client	Numéro de dossier	Pièce ou local
INSTITUT FRANCAIS DE RECHERCHE POUR L'EXPLOITATION DE LA MER	A319531187	R+1 - S146 Vide technique
Matériau	Date de prélèvement	Nom de l'opérateur
Fibre-ciment		GRIMAUD Julien
Localisation		
Conduite - A		
Résultat amiante		
Susceptible de contenir de l'amiante		
Commentaires		
Pas de prélèvement afin de conserver l'intégrité du materiau

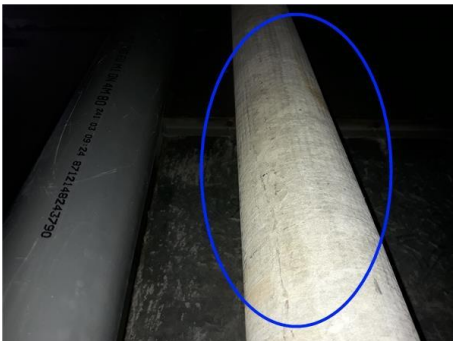
Nom du client	Numéro de dossier	Pièce ou local
INSTITUT FRANCAIS DE RECHERCHE POUR L'EXPLOITATION DE LA MER	A319531187	R+2 - S249 Vide technique
Matériau	Date de prélèvement	Nom de l'opérateur
Fibre-ciment		GRIMAUD Julien
Localisation		
conduite - A		
Résultat amiante		
Susceptible de contenir de l'amiante		
Commentaires		
Pas de prélèvement afin de conserver l'intégrité du materiau

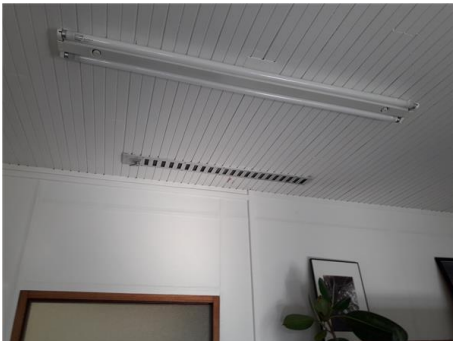
Nom du client	Numéro de dossier	Pièce ou local
INSTITUT FRANCAIS DE RECHERCHE POUR L'EXPLOITATION DE LA MER	A319531187	RDC - S013
Matériau	Date de prélèvement	Nom de l'opérateur
peinture sur lambris - Peinture	23/06/2020	GRIMAUD Julien
Localisation		
Plafond - Plafond		
Résultat amiante		
Absence d'amiante		
DESCRIPTION DU PRELEVEMENT :		
Objet		
peinture sur lambris / Peinture		
DETAIL DES COUCHES DU PRELEVEMENT :		
Référence Couche	Description visuelle	Epaisseur (cm)
CUST 01	Matériau semi-dur fibreux de type bois, copeaux (marron)	0
RAW PRODUCT	Matériau de type peinture (blanc) ; matériau semi-dur fibreux de type bois, copeaux (marron) en traces	0
DETAIL DES RESULTATS :		
Référence Couche	PV analyse Amiante	Conclusion amiante
CUST 01	AR-20-NS-029670-01	Fibres d'amiante non détectées
RAW PRODUCT	AR-20-NS-029670-01	Fibres d'amiante non détectées

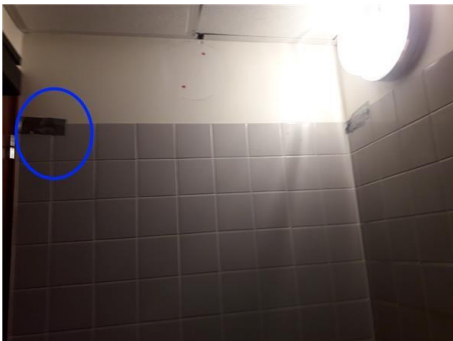
Nom du client	Numéro de dossier	Pièce ou local
INSTITUT FRANCAIS DE RECHERCHE POUR L'EXPLOITATION DE LA MER	A319531187	RDC - S032 Sanitaires
Matériau	Date de prélèvement	Nom de l'opérateur
Colle de faïence - faïence	22/06/2020	GRIMAUD Julien
Localisation		
Revêtement de murs n°1 - A		
Résultat amiante		
Absence d'amiante		
DESCRIPTION DU PRELEVEMENT :		
Objet		
Colle de faïence / faïence		
DETAIL DES COUCHES DU PRELEVEMENT :		
Référence Couche	Description visuelle	Epaisseur (cm)
RAW PRODUCT	Matériau dur de type carrelage, faïence (gris) ; matériau dur de type ciment-colle (blanc)	0
DETAIL DES RESULTATS :		
Référence Couche	PV analyse Amiante	Conclusion amiante
RAW PRODUCT	AR-20-NS-029766-01	Fibres d'amiante non détectées

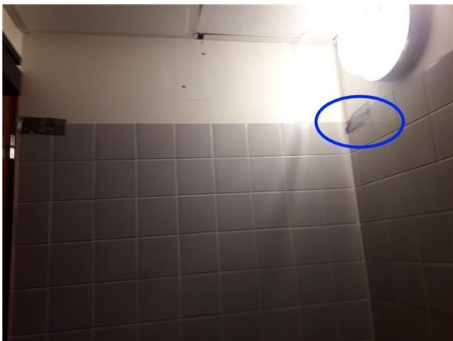
Nom du client	Numéro de dossier	Pièce ou local
INSTITUT FRANCAIS DE RECHERCHE POUR L'EXPLOITATION DE LA MER	A319531187	RDC - S032 Sanitaires
Matériau	Date de prélèvement	Nom de l'opérateur
Colle de faïence - faïence	22/06/2020	GRIMAUD Julien
Localisation		
Revêtement de murs n°2 - A		
Résultat amiante		
Absence d'amiante		
DESCRIPTION DU PRELEVEMENT :		
Objet		
Colle de faïence / faïence		
DETAIL DES COUCHES DU PRELEVEMENT :		
Référence Couche	Description visuelle	Epaisseur (cm)
RAW PRODUCT	Matériau dur de type carrelage, faïence (gris) ; matériau dur de type ciment-colle (blanc)	0
DETAIL DES RESULTATS :		
Référence Couche	PV analyse Amiante	Conclusion amiante
RAW PRODUCT	AR-20-NS-029766-01	Fibres d'amiante non détectées

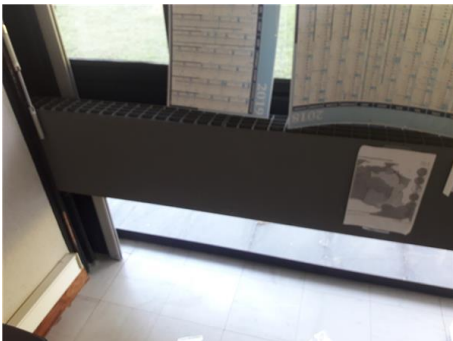
Nom du client	Numéro de dossier	Pièce ou local
INSTITUT FRANCAIS DE RECHERCHE POUR L'EXPLOITATION DE LA MER	A319531187	RDC - S006
Matériau	Date de prélèvement	Nom de l'opérateur
Peinture sur radiateur métallique - Peinture	22/06/2020	GRIMAUD Julien
Localisation		
Radiateur - A		
Résultat amiante		
Absence d'amiante		
DESCRIPTION DU PRELEVEMENT :		
Objet		
Peinture sur radiateur métallique / Peinture		
DETAIL DES COUCHES DU PRELEVEMENT :		
Référence Couche	Description visuelle	Epaisseur (cm)
RAW PRODUCT	Matériau de type peinture (noir) + (orange)	0
DETAIL DES RESULTATS :		
Référence Couche	PV analyse Amiante	Conclusion amiante
RAW PRODUCT	AR-20-NS-029766-01	Fibres d'amiante non détectées

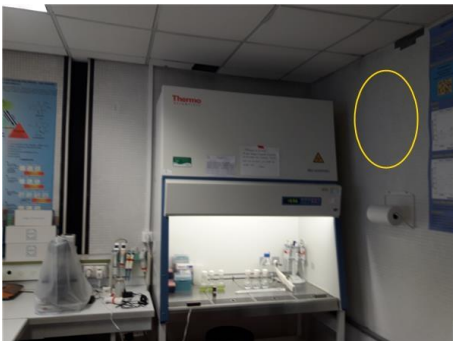
Nom du client	Numéro de dossier	Pièce ou local
INSTITUT FRANCAIS DE RECHERCHE POUR L'EXPLOITATION DE LA MER	A319531187	RDC - S064
Matériau	Date de prélèvement	Nom de l'opérateur
Colle de faïence et Enduit blanc - Faïence type Mozaique	24/02/2020	GRIMAUD Julien
Localisation		
Revêtement de murs - A		
Résultat amiante		
Absence d'amiante		
DESCRIPTION DU PRELEVEMENT :		
Objet		
Colle de faïence et Enduit blanc / Faïence type Mozaique		
DETAIL DES COUCHES DU PRELEVEMENT :		
Référence Couche	Description visuelle	Epaisseur (cm)
RAW PRODUCT	Matériau dur de type carrelage, faïence (blanc) ; matériau dur de type ciment-colle (blanc)	0
DETAIL DES RESULTATS :		
Référence Couche	PV analyse Amiante	Conclusion amiante
RAW PRODUCT	AR-20-NS-015451-01	Fibres d'amiante non détectées

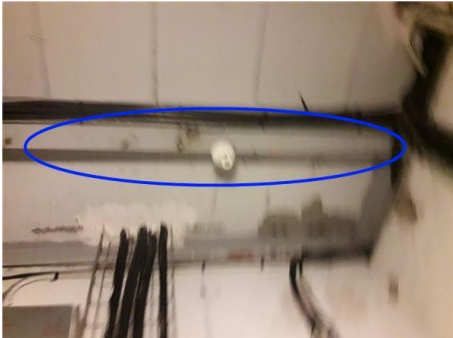
Nom du client	Numéro de dossier	Pièce ou local
INSTITUT FRANCAIS DE RECHERCHE POUR L'EXPLOITATION DE LA MER	A319531187	RDC - S036
Matériau	Date de prélèvement	Nom de l'opérateur
peinture sur poutre métallique - Peinture	23/06/2020	GRIMAUD Julien
Localisation		
Plafond - Plafond		
Résultat amiante		
Absence d'amiante		
DESCRIPTION DU PRELEVEMENT :		
Objet		
peinture sur poutre métallique / Peinture		
DETAIL DES COUCHES DU PRELEVEMENT :		
Référence Couche	Description visuelle	Epaisseur (cm)
RAW PRODUCT	Matériau de type peinture (orange) + (gris)	0
DETAIL DES RESULTATS :		
Référence Couche	PV analyse Amiante	Conclusion amiante
RAW PRODUCT	AR-20-NS-029670-01	Fibres d'amiante non détectées

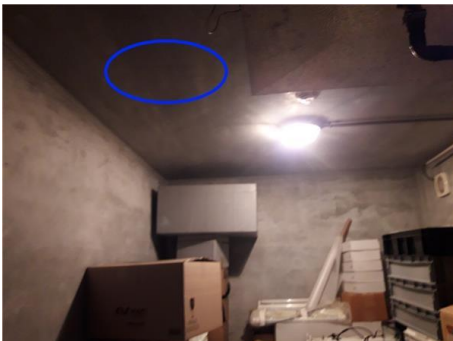
Nom du client	Numéro de dossier	Pièce ou local
INSTITUT FRANCAIS DE RECHERCHE POUR L'EXPLOITATION DE LA MER	A319531187	RDC - S094
Matériau	Date de prélèvement	Nom de l'opérateur
peinture et enduit ciment - Peinture	23/06/2020	GRIMAUD Julien
Localisation		
Plafond - Plafond		
Résultat amiante		
Absence d'amiante		
DESCRIPTION DU PRELEVEMENT :		
Objet		
peinture et enduit ciment / Peinture		
DETAIL DES COUCHES DU PRELEVEMENT :		
Référence Couche	Description visuelle	Epaisseur (cm)
RAW PRODUCT	Matériau de type peinture (gris) ; matériau semi-dur de type enduit (gris)	0
DETAIL DES RESULTATS :		
Référence Couche	PV analyse Amiante	Conclusion amiante
RAW PRODUCT	AR-20-NS-029670-01	Fibres d'amiante non détectées

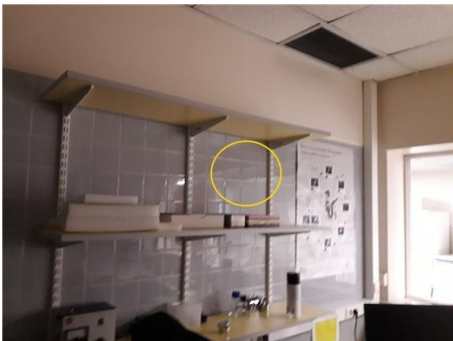
Nom du client	Numéro de dossier	Pièce ou local
INSTITUT FRANCAIS DE RECHERCHE POUR L'EXPLOITATION DE LA MER	A319531187	R+1 - S195
Matériau	Date de prélèvement	Nom de l'opérateur
Colle grise de faïence et enduit platreux - Faïence	24/02/2020	GRIMAUD Julien
Localisation		
Revêtement de murs - A		
Résultat amiante		
Présence d'amiante (Fibres d'amiante de type chrysotile)		
DESCRIPTION DU PRELEVEMENT :		
Objet		
cColle grise de faïence et enduit platreux / Faïence		
DETAIL DES COUCHES DU PRELEVEMENT :		
Référence Couche	Description visuelle	Epaisseur (cm)
RAW PRODUCT	Matériau dur de type carrelage, faïence (gris) ; matériau dur de type ciment-colle (blanc)	0
DETAIL DES RESULTATS :		
Référence Couche	PV analyse Amiante	Conclusion amiante
RAW PRODUCT	AR-20-NS- 015451-01	Fibres d'amiante de type chrysotile

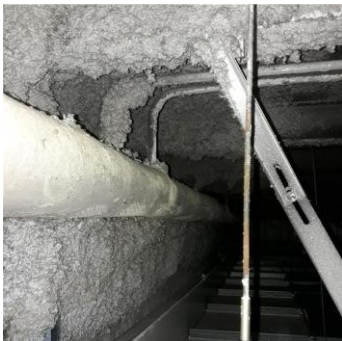
Nom du client	Numéro de dossier	Pièce ou local
INSTITUT FRANCAIS DE RECHERCHE POUR L'EXPLOITATION DE LA MER	A319531187	R+1 - S100 Circulation
Matériau	Date de prélèvement	Nom de l'opérateur
Flocage	30/06/2020	GRIMAUD Julien
Localisation		
Plafond - Plafond		
Résultat amiante		
Absence d'amiante		
DESCRIPTION DU PRELEVEMENT :		
Objet		
Flocage		
DETAIL DES COUCHES DU PRELEVEMENT :		
Référence Couche	Description visuelle	Epaisseur (cm)
RAW PRODUCT	Matériau friable fibreux de type flocage (blanc)	0
DETAIL DES RESULTATS :		
Référence Couche	PV analyse Amiante	Conclusion amiante
RAW PRODUCT	AR-20-NS-030954-01	Fibres d'amiante non détectées

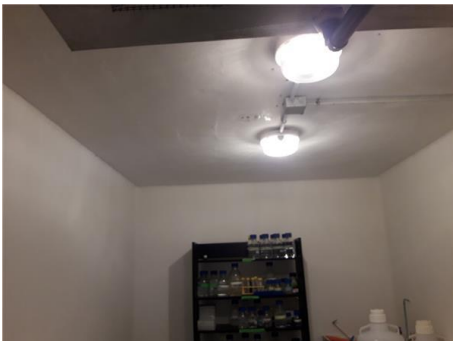
Nom du client	Numéro de dossier	Pièce ou local
INSTITUT FRANCAIS DE RECHERCHE POUR L'EXPLOITATION DE LA MER	A319531187	RDC - S097
Matériau	Date de prélèvement	Nom de l'opérateur
peinture et enduit ciment - Peinture	23/06/2020	GRIMAUD Julien
Localisation		
Plafond - Plafond		
Résultat amiante		
Absence d'amiante		
DESCRIPTION DU PRELEVEMENT :		
Objet		
peinture et enduit ciment / Peinture		
DETAIL DES COUCHES DU PRELEVEMENT :		
Référence Couche	Description visuelle	Epaisseur (cm)
RAW PRODUCT	Matériau de type peinture (blanc) ; matériau semi-dur de type enduit (gris)	0
DETAIL DES RESULTATS :		
Référence Couche	PV analyse Amiante	Conclusion amiante
RAW PRODUCT	AR-20-NS-029670-01	Fibres d'amiante non détectées

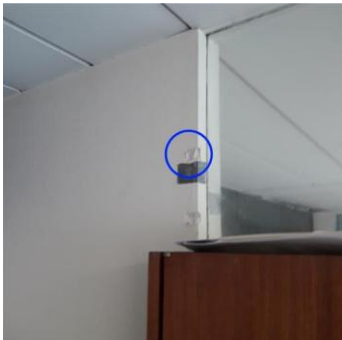
Nom du client	Numéro de dossier	Pièce ou local
INSTITUT FRANCAIS DE RECHERCHE POUR L'EXPLOITATION DE LA MER	A319531187	R+2 - S209
Matériau	Date de prélèvement	Nom de l'opérateur
bande calicot - Peinture	30/06/2020	GRIMAUD Julien
Localisation		
Cloison/ doublage n°1 - A		
Résultat amiante		
Absence d'amiante		
Commentaires		
prelevement a cote de prelevement C27		
DESCRIPTION DU PRELEVEMENT :		
Objet		
bande calicot / Peinture		
DETAIL DES COUCHES DU PRELEVEMENT :		
Référence Couche	Description visuelle	Epaisseur (cm)
RAW PRODUCT	Matériau de type peinture (blanc) ; matériau semi-dur de type enduit (blanc) ; matériau souple fibreux de type papier, carton (beige) + (marron) en traces ; matériau semi-dur de type plâtre (blanc)	0
CUST 01	Matériau souple fibreux de type papier, carton (beige) + (marron)	0
DETAIL DES RESULTATS :		
Référence Couche	PV analyse Amiante	Conclusion amiante
