PERIMETRE DU REPERAGE IFREMER CURAGE BATIMENT 502
DATE DE VISITE	24 FEVRIER 2020
RAPPORT N°	A319531187
DESSINATEUR	JULIEN GRIMAUD
TYPE DE RAPPORT	REPERAGE AVANT TRAVAUX
INDICE	I:001
LEGENDE	
 	PERIMETRE DU REPERAGE
 	HORS PERIMETRE DU REPERAGE

**PERIMETRE
D'INTERVENTION SUR
« BATIMENT -502 »
CURAGE COMPLET DES
SOLS, CLOISONS
DOUBLAGES, FAUX
PLAFONDS, DU
BATIMENT DU RDC, R+1,
R+2, HORS FACADES,
MENUISERIES
EXTERIEURES, TOITURE,
SOUS SOL, ASCENSEURS
ET SALLES BLANCHE AU
R+1.**

PERIMETRE DU REPERAGE IFREMER CURAGE BATIMENT 502
DATE DE VISITE	24 FEVRIER 2020
RAPPORT N°	A319531187
DESSINATEUR	JULIEN GRIMAUD
TYPE DE RAPPORT	REPERAGE AVANT TRAVAUX
INDICE	I:001

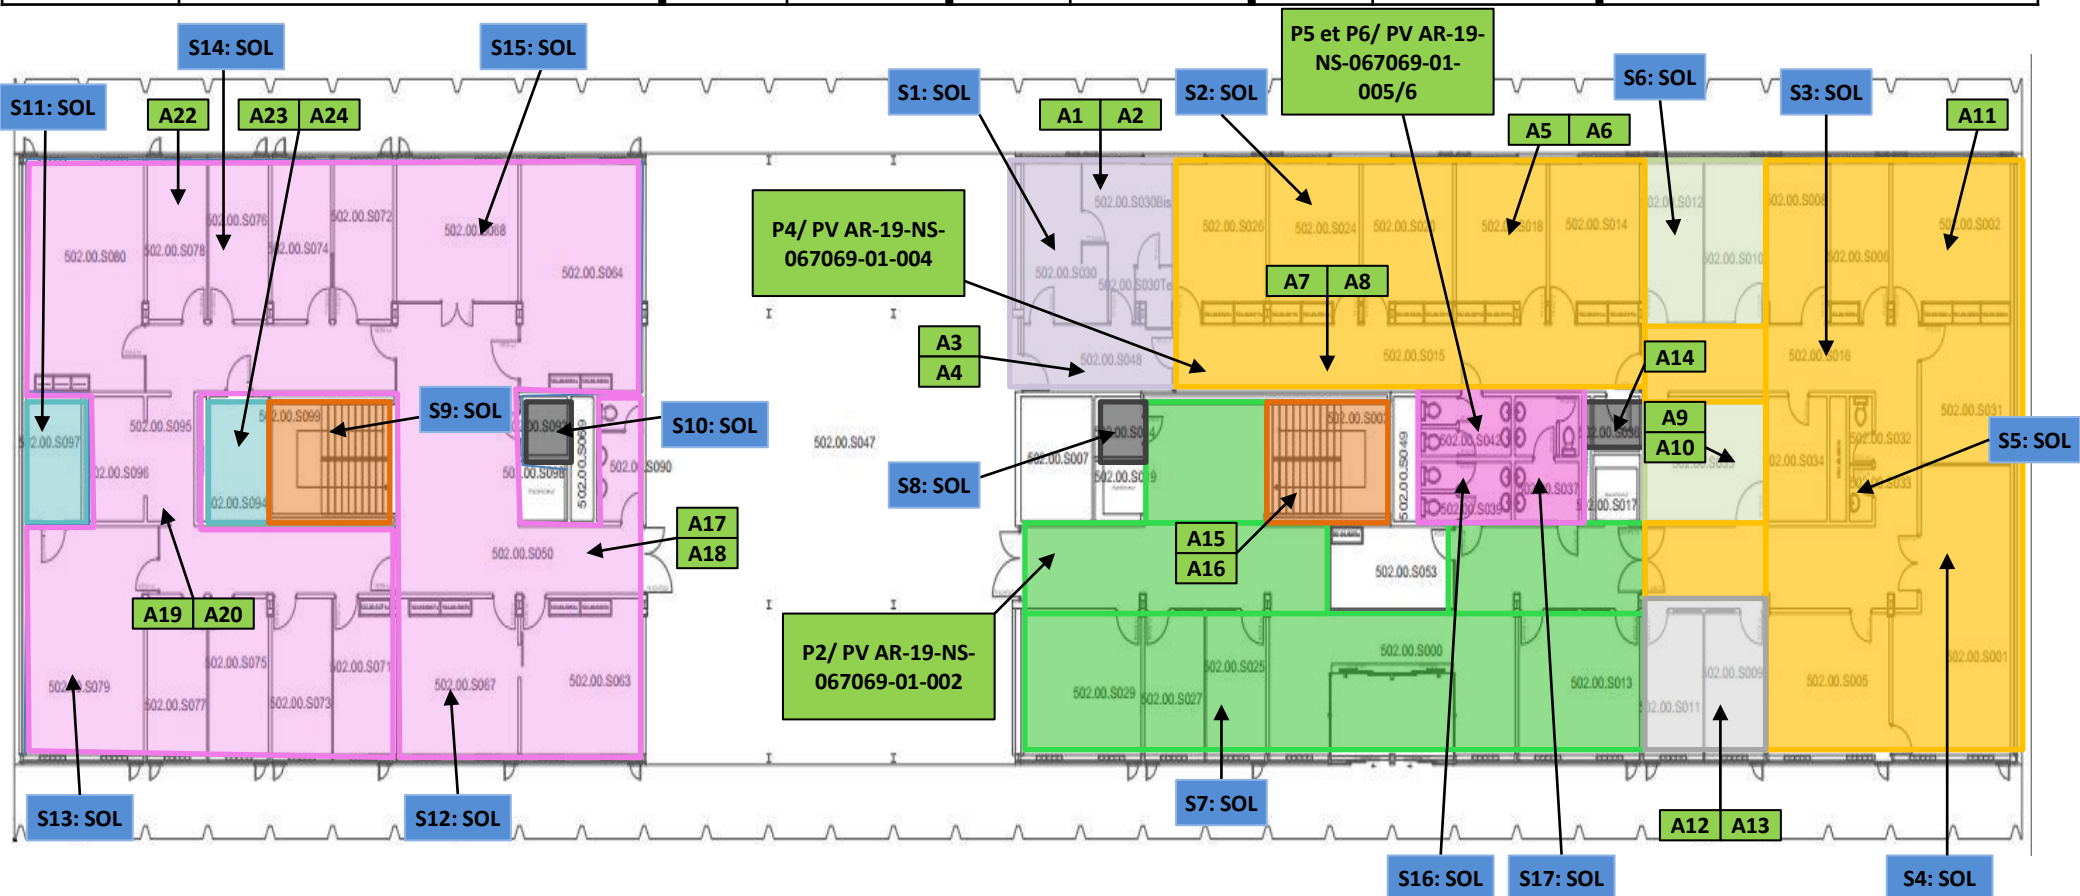
REPERAGES DES PRELEVEMENTS SOLS, RDC IFREMER BATIMENT 502

N°	Désignation du produit ou matériau	Localisation RDC	N° d'analyse
P2	COLLE SOUS ARDOISE	CIRCULATION S000-SOL	AR-19-NS-067069-01-002
P4	DALLE DE SOL BLANCHE, COLLE NOIR ET RAGREAGE	CIRCULATION S015 – SOL	AR-19-NS-067069-01-004
P5	COLLE DE CARRELAGE ROUGE 10x10	SANITAIRES S042-SOL	AR-19-NS-067069-01-005
P6	COLLE DE PLINTE CARRELAGE ROUGE	SANITAIRES S042-PLINTE	AR-19-NS-067069-01-006
A1	DALLE DE SOL SOUPLE ROUGE, COLLE ET RAGREAGE	SALLE S030bis - SOL	AR-20-NS-015267-01-053
A2	PEINTURE SUR PLINTE BOIS	SALLE S030bis - PLINTE	AR-20-NS-015267-01-052
A3	DALLE DE SOL SOUPLE ROUGE, COLLE ET RAGREAGE	CIRCULATION S048 - SOL	AR-20-NS-015267-01-051
A4	PEINTURE SUR PLINTE BOIS	CIRCULATION S048 - PLINTE	AR-20-NS-015267-01-050
A5	DALLE DE SOL BLANCHE, COLLE NOIR ET RAGREAGE	SALLE S018 - SOL	AR-20-NS-015267-01-049
A6	PEINTURE SUR PLINTE BOIS	SALLE S018 - PLINTE	AR-20-NS-015267-01-048
A7	DALLE DE SOL BLANCHE, COLLE NOIR ET RAGREAGE	CIRCULATION S015 – SOL	AR-20-NS-015267-01-047

A8	PEINTURE SUR PLINTE BOIS	CIRCULATION S015 - PLINTE	AR-20-NS-015267-01-046
A9	SOL SOUPLE BEIGE, COLLE ET RAGREAGE	SALLE S035 - SOL	AR-20-NS-015267-01-045
A10	COLLE MARRON DE PLINTE SOUPLE	SALLE S035 - PLINTE	AR-20-NS-015267-01-044
A11	PEINTURE BLANCHE SUR PLINTE BOIS	SALLE S002 – PLINTE	AR-20-NS-015267-01-043
A12	SOL SOUPLE GRIS, COLLE ET RAGREAGE GRIS ET NOIR	SALLE S009 – SOL	AR-20-NS-015267-01-042
A13	PEINTURE GRISE SUR PLINTE BOIS	SALLE S009 - PLINTE	AR-20-NS-015267-01-041
A14	RAGREAGE SOL ET ENDUIT BLANC DE BOUCHAGE	LOCAL S036 - SOL	AR-20-NS-015267-01-040
A15	COLLE NEZ DE MARCHE ANTI DERAPANT	ESCALIER S003 - SOL	AR-20-NS-015267-01-039
A16	COLLE DE REVETEMENT SOUPLE SUR MARCHE	ESCALIER S003 - SOL	AR-20-NS-015267-01-038
A17	COLLE DE CARRELAGE ROUGE 10x10	CIRCULATION S050 – SOL	AR-20-NS-015267-01-037
A18	COLLE DE PLINTE CARRELAGE ROUGE	CIRCULATION S050 - PLINTE	AR-20-NS-015267-01-036
A19	COLLE DE CARRELAGE ROUGE 10x10	CIRCULATION S095 – SOL	AR-20-NS-015267-01-035

A20	COLLE DE PLINTE CARRELAGE ROUGE	CIRCULATION S095 - PLINTE	AR-20-NS-015267-01-034
A22	PEINTURE SUR PLINTE BOIS	SALLE S078 - PLINTE	AR-20-NS-015267-01-033
A23	COLLE DE CARRELAGE BLANC 10x10	LOCAL S094 – SOL	AR-20-NS-015267-01-032
A24	COLLE DE PLINTE CARRELAGE BLANC	LOCAL S094 - PLINTE	AR-20-NS-015267-01-031

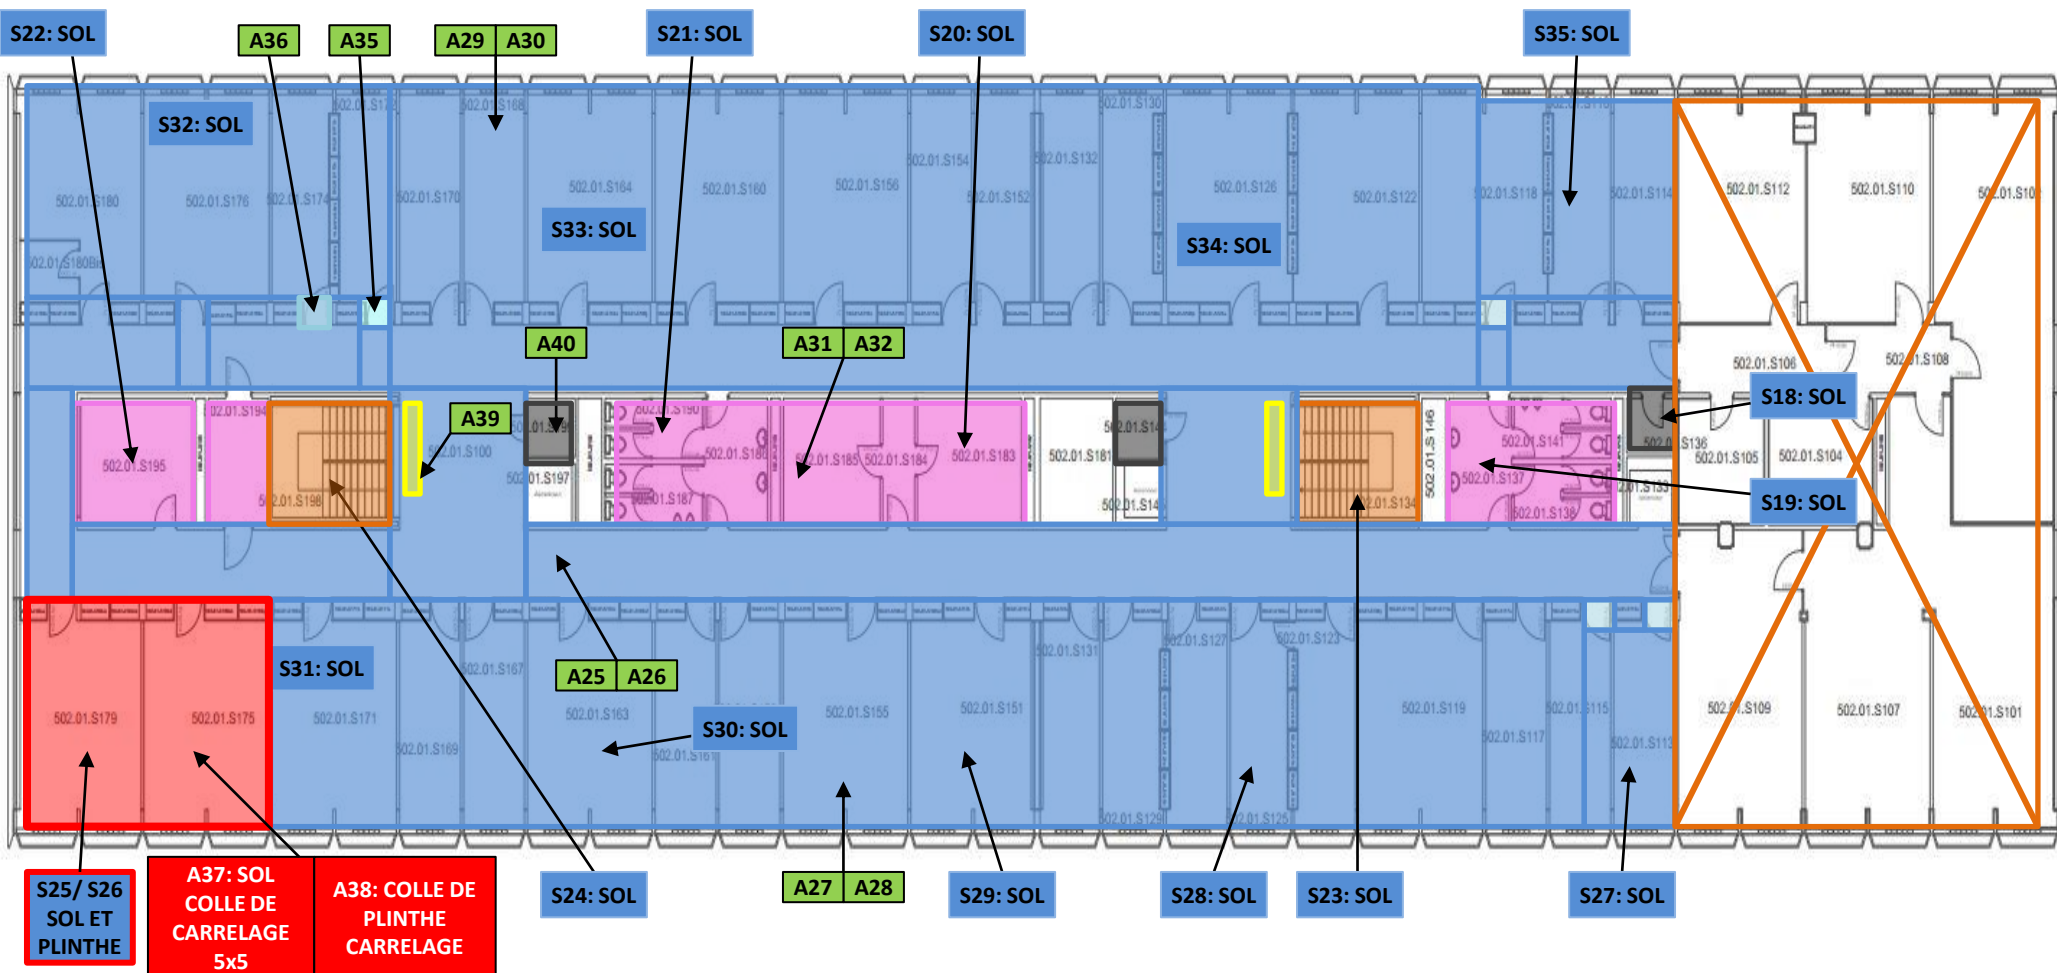
N°	Désignation du produit ou matériau	Localisation R+1	N° d'analyse
A25	DALLE DE SOL SOUPLE BLEUE, COLLE ET RAGREAGE	CIRCULATION S100 – SOL	AR-20-NS-015267-01-030
A26	COLLE MARRON DE PLINTHE PVC ET ENDUIT PLATRE	CIRCULATION S100 - PLINTHE	AR-20-NS-015267-01-029
A27	DALLE DE SOL SOUPLE BLEUE, COLLE ET RAGREAGE	SALLE S155 - SOL	AR-20-NS-015267-01-028
A28	COLLE MARRON DE PLINTHE PVC ET ENDUIT PLATRE	SALLE S155 – PLINTHE	AR-20-NS-015267-01-027
A29	DALLE DE SOL SOUPLE BLEUE, COLLE ET RAGREAGE	SALLE S168 - SOL	AR-20-NS-015267-01-026
A30	COLLE DE REMONTEE DE SOL SOUPLE BLEU	SALLE S168 - PLINTHE	AR-20-NS-015267-01-025
A31	COLLE DE CARRELAGE ROUGE 10x10	LOCAL S185 - SOL	AR-20-NS-015267-01-024
A32	COLLE DE PLINTHE CARRELAGE ROUGE	LOCAL S185 - PLINTHE	AR-20-NS-015267-01-023
A35	DALLE DE SOL SOUPLE BLEUE CLAIRE, COLLE, RAGREAGE	SALLE S172 - SOL	AR-20-NS-015267-01-022
A36	DALLE DE SOL SOUPLE BLEUE CLAIRE, COLLE, RAGREAGE	SALLE S174 - SOL	AR-20-NS-015267-01-021

A37	COLLE DE CARRELAGE GRIS/BLANC 5x5	SALLE S175 - SOL	AR-20-NS-015267-01-020
A38	COLLE DE PLINTHE CARRELAGE GRIS/BLANC	SALLE S175 - PLINTHE	AR-20-NS-015267-01-019
A39	COLLE DE BANDE ANTI DERAPANTE JAUNE	CIRCULATION S100/ ESCALIER - SOL	AR-20-NS-015267-01-018
A40	RAGREAGE SOL ET ENDUIT BIANC DE BOUCHAGE	LOCAL S199 - SOL	AR-20-NS-015267-01-017

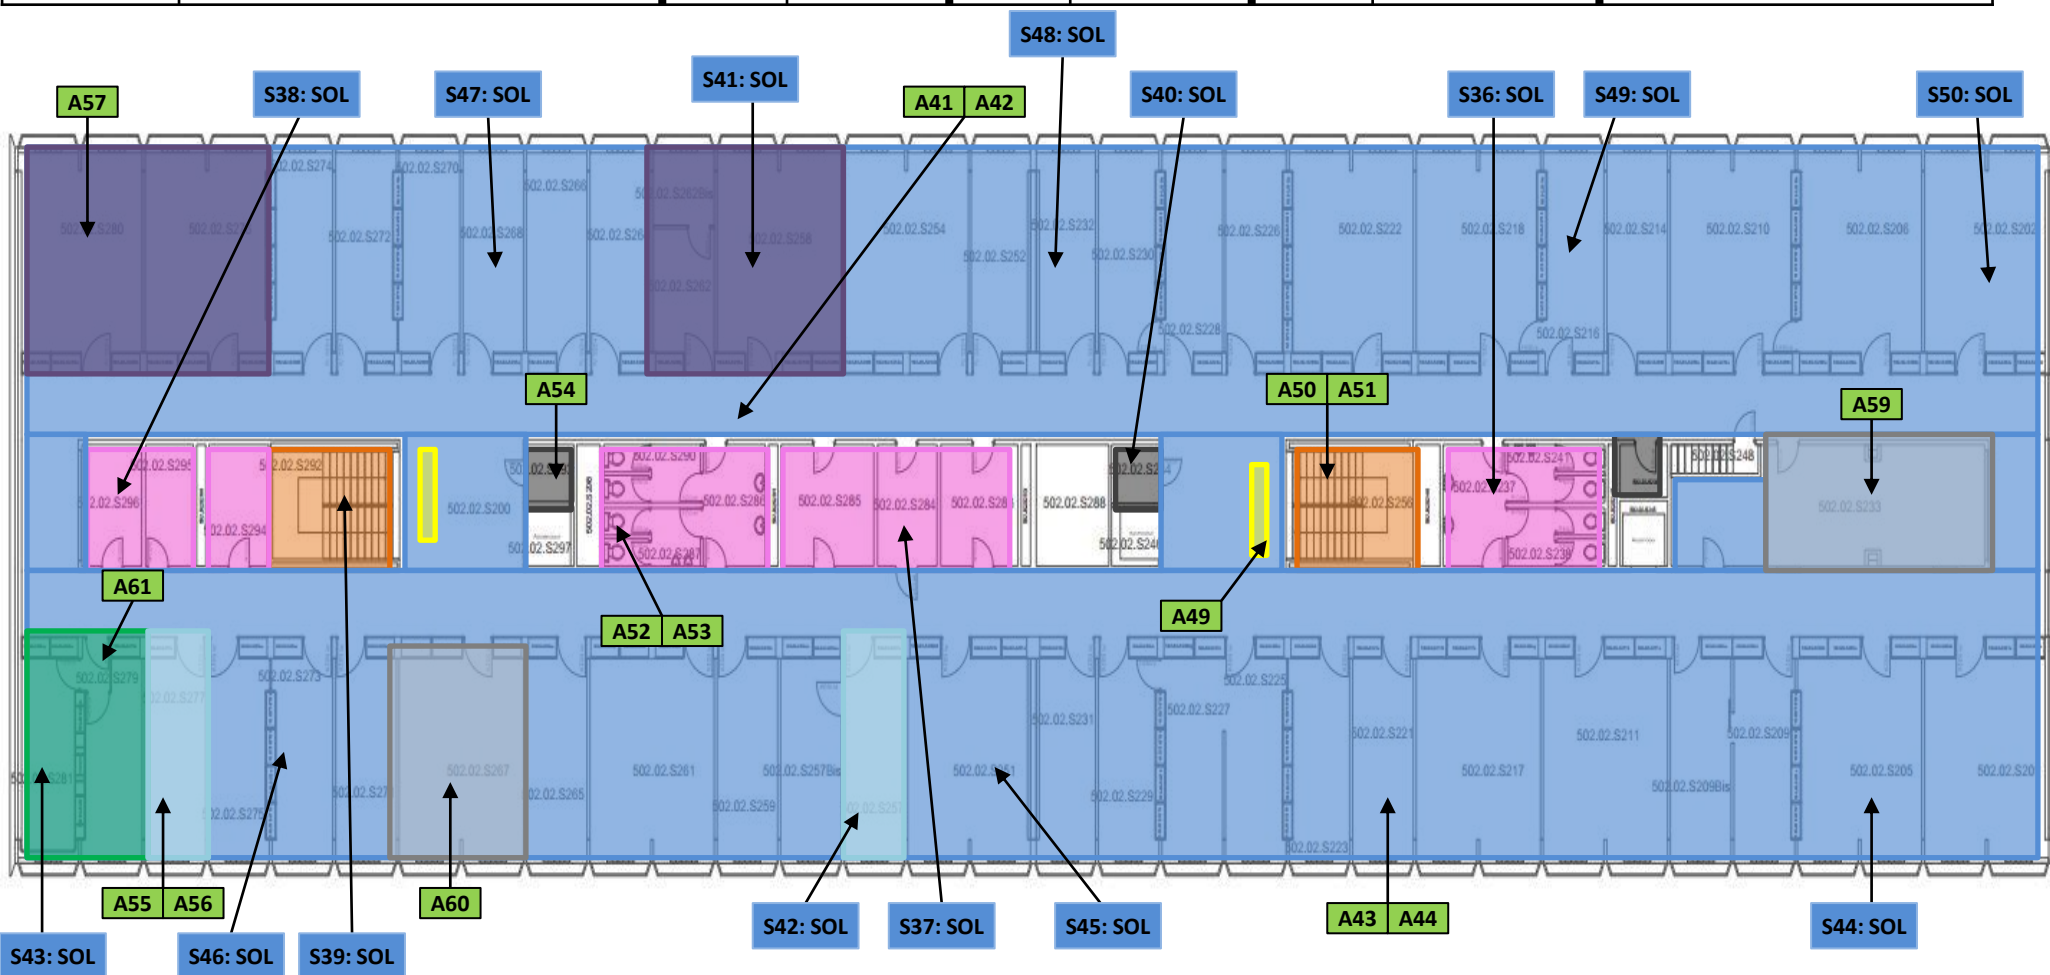
REPERAGES DES PRELEVEMENTS SOLS 2ème ETAGE , IFREMER BATIMENT 502

N°	Désignation du produit ou matériau	Localisation R+2	N° d'analyse
A41	DALLE DE SOL SOUPLE BLEUE, COLLE ET RAGREAGE	CIRCULATION S200 – SOL	AR-20-NS-015267-01-016
A42	COLLE MARRON DE PLINTHE PVC ET ENDUIT PLATRE	CIRCULATION S200 - PLINTHE	AR-20-NS-015267-01-015
A43	DALLE DE SOL SOUPLE BLEUE, COLLE ET RAGREAGE	SALLE S221 - SOL	AR-20-NS-015267-01-014
A44	PEINTURE PLINTHE BOIS	SALLE S221 – PLINTHE	AR-20-NS-015267-01-013
A49	COLLE DE BANDE ANTI DERAPANTE JAUNE	CIRCULATION S200/ ESCALIER - SOL	AR-20-NS-015267-01-012
A50	COLLE NEZ DE MARCHE ANTI DERAPANT	ESCALIER S256 – SOL	AR-20-NS-015267-01-011
A51	COLLE DE REVETEMENT SOUPLE SUR MARCHE	ESCALIER S256 - SOL	AR-20-NS-015267-01-010
A52	COLLE DE CARRELAGE ROUGE 10x10	SANITAIRES S287 - SOL	AR-20-NS-015267-01-009
A53	COLLE DE PLINTHE CARRELAGE ROUGE	SANITAIRES S287 - PLINTHE	AR-20-NS-015267-01-008
A54	RAGREAGE SOL ET CARTON DE TRAVERSEE CABLE	LOCAL S293 - SOL	AR-20-NS-015267-01-007

A55	DALLE DE SOL SOUPLE BLEUE CLAIRE, COLLE ET RAGREAGE	SALLE S277 – SOL	AR-20-NS-015267-01-006
A56	PEINTURE PLINTHE BOIS	SALLE S277 - PLINTHE	AR-20-NS-015267-01-005
A57	DALLE DE SOL SOUPLE VIOLETTE, COLLE ET RAGREAGE	SALLE S280 – SOL	AR-20-NS-015267-01-004
A59	COLLE ET RAGREAGE SOUS REVETEMENT SOUPLE GRIS	SALLE S233- SOL	AR-20-NS-015267-01-003
A60	COLLE ET RAGREAGE SOUS REVETEMENT SOUPLE GRIS	SALLE S267- SOL	AR-20-NS-015267-01-002
A61	COLLE ET RAGREAGE SOUS REVETEMENT SOUPLE BLANC	SALLE BLANCHE S279- SOL	AR-20-NS-015267-01-001

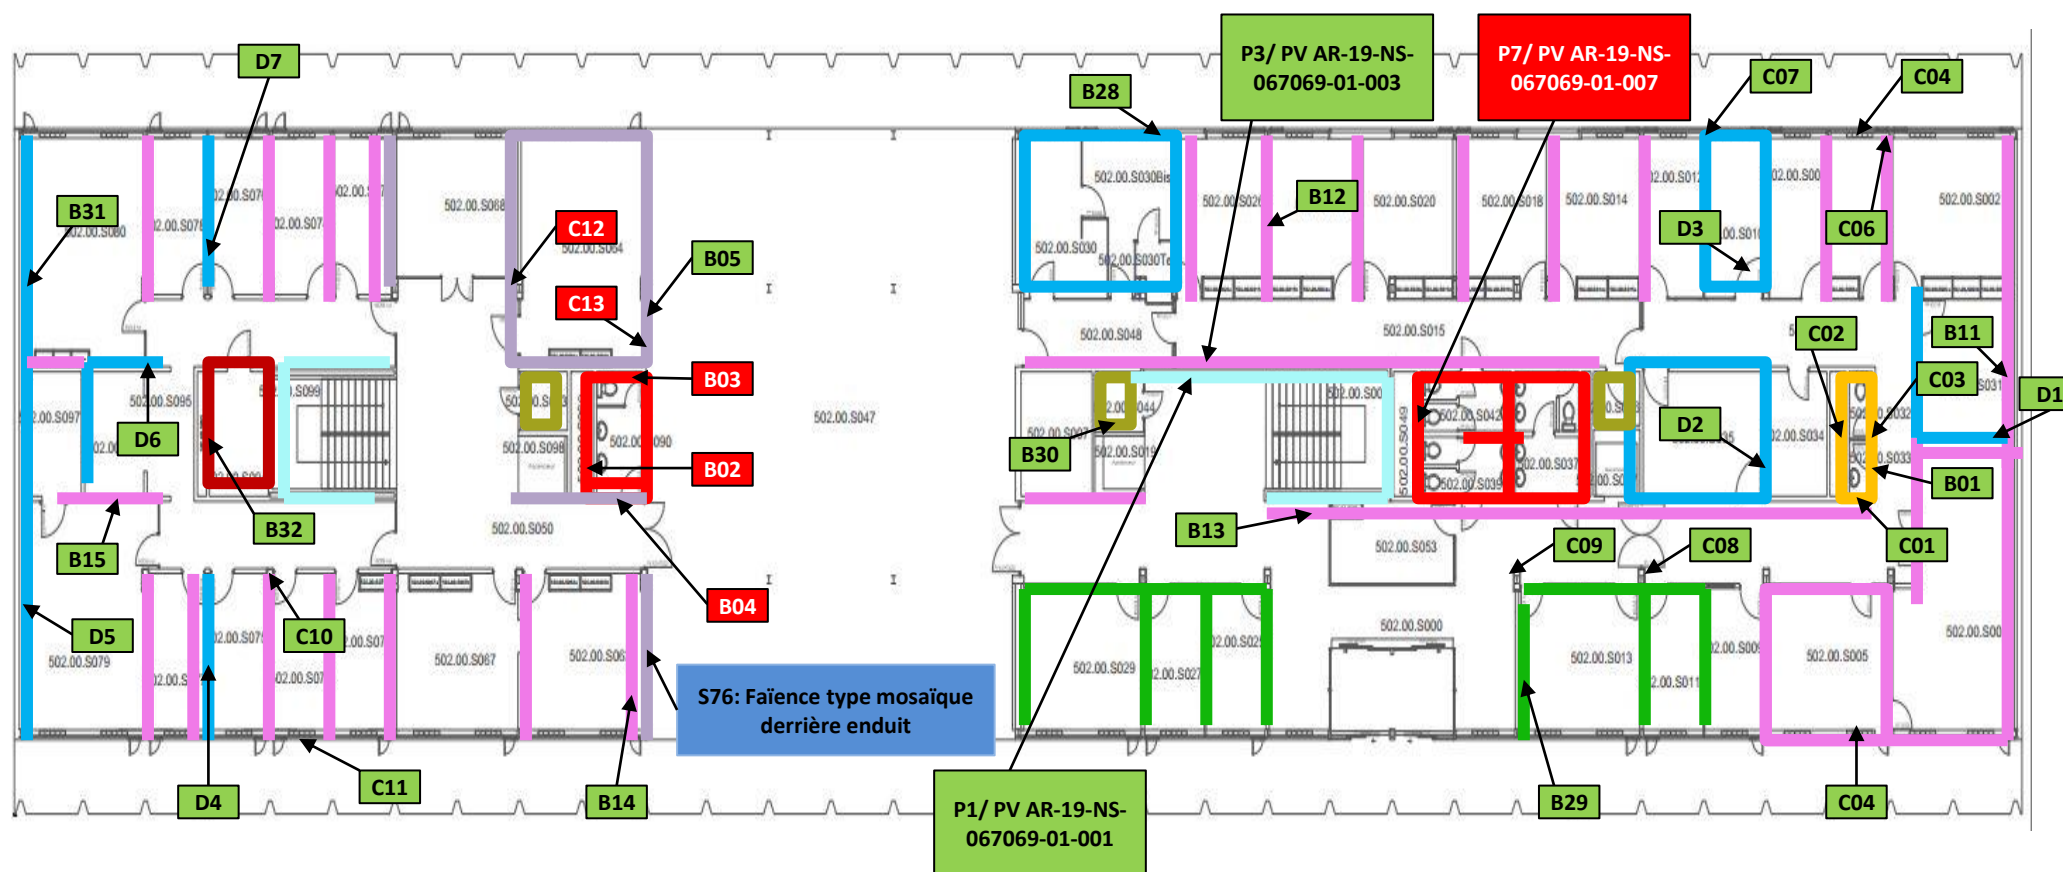
REPERAGES DES PRELEVEMENTS CLOISONS , RDC IFREMER BATIMENT 502

N°	Désignation du produit ou matériau	Localisation RDC	N° d'analyse
P1	ENDUIT JOITOIEMENT BRIQUE	CIRCULATION S000/ ESCALIER-MUR	AR-19-NS-067069-01-001
P3	PEINTURE ET ENDUIT SUR MUR PARPAING	CIRCULATION S015 - MUR	AR-19-NS-067069-01-003
P7	COLLE DE FAIENCE ET ENDUIT GRIS	SANITAIRE SO42 - FAIENCE	AR-19-NS-067069-01-007
B1	COLLE DE FAIENCE ET ENDUIT GRIS	WC SO33 – MUR FAIENCE	AR-20-NS-015451-01-041
B2	COLLE DE FAIENCE ET ENDUIT GRIS	WC SO90 - FAIENCE	AR-20-NS-015451-01-040
B3	COLLE DE FAIENCE ET ENDUIT GRIS	WC SO90 - FAIENCE	AR-20-NS-015451-01-039
B4	COLLE DE FAIENCE TYPE MOZAIQUE ET ENDUIT BLANC	CIRCULATION S050- FAIENCE	AR-20-NS-015451-01-038
B5	COLLE DE FAIENCE TYPE MOZAIQUE ET ENDUIT BLANC	SALLE SO64 - FAIENCE	AR-20-NS-015451-01-037
B11	ENDUIT PLATREUX ET REVETEMENT MURAL	SALLE S031 – MUR PLEIN	AR-20-NS-015451-01-031
B12	PEINTURE ET ENDUIT PLATRE	SALLE S024 – CLOISON PLEINE	AR-20-NS-015451-01-030
B13	MUR BETON ENDUIT PLATRE ET REVETEMENT MURAL	CIRCULATION/ESCALIER S003- MUR	AR-20-NS-015451-01-029

B14	PEINTURE ET ENDUIT, MOSAIQUE (EN SOUS FACE)	SALLE S063 – MUR	AR-20-NS-015451-01-028
B15	PEINTURE ET ENDUIT, MOSAIQUE (EN SOUS FACE)	SALLE S063 – CLOISON	AR-20-NS-015451-01-027
B28	BANDE CALICOT, TOILE DE VERRE ET ENDUIT PLATRE	SALLE S030bis – CALICOT SUR CLOISON	AR-20-NS-015451-01-026
B29	ENDUIT PLATRE ET REVETEMENT MURAL	CIRCULATION S000 – CLOISON MODULAIRE	AR-20-NS-015451-01-025
B30	PEINTURE ET ENDUIT SUR BETON	LOCAL S044 - MUR	AR-20-NS-015451-01-024
B31	BANDE CALICOT, PEINTURE ET ENDUIT PLATRE	SALLE S080 – CALICOT DOUBLAGE	AR-20-NS-015451-01-023
B32	ENDUIT BETON	LOCAL S094 - DOUBLAGE	AR-20-NS-015451-01-022
C1	COLLE DE FAIENCE (IDEM B1)	WC S033- MUR FAIENCE	AR-20-NS-029766-01-001
C2	COLLE DE FAIENCE	WC S032- MUR FAIENCE	AR-20-NS-029766-01-002
C3	COLLE DE FAIENCE	WC S032- MUR FAIENCE	AR-20-NS-029766-01-003

N°	Désignation du produit ou matériau	Localisation RDC	N° d'analyse
C4	PEINTURE SUR RADIATEUR METALLIQUE	SALLE S006- RADIATEUR	AR-20-NS-029766-01-004
C5	PEINTURE SUR RADIATEUR METALLIQUE	SALLE S009- RADIATEUR	AR-20-NS-029766-01-005
C6	PEINTURE NOIRE SUR POTEAU METALLIQUE	SALLE S006- POTEAU	AR-20-NS-029766-01-006
C7	PEINTURE NOIRE SUR POTEAU METALLIQUE	SALLE S012- POTEAU	AR-20-NS-029766-01-007
C8	PEINTURE GRISE SUR POTEAU METALLIQUE	CIRCULATION S000- POTEAU	AR-20-NS-029766-01-008
C9	PEINTURE GRISE SUR POTEAU METALLIQUE	CIRCULATION S000- POTEAU	AR-20-NS-029766-01-009
C10	PEINTURE GRISE/ BLANCHE SUR POTEAU METALLIQUE	CIRCULATION S073- POTEAU	AR-20-NS-029766-01-010
C11	PEINTURE SUR RADIATEUR METALLIQUE	SALLE S073- RADIATEUR	AR-20-NS-029766-01-011
C12	COLLE SOUS MOSAIQUE IDEM B05	SALLE S064- MUR MOZAIQUE	AR-20-NS-029766-01-012
C13	COLLE SOUS MOSAIQUE IDEM B05	SALLE S064- MUR MOZAIQUE	AR-20-NS-029766-01-013

D1	BANDE CALICOT	SALLE S031- CLOISON	AR-20-NS-030954-01-001
D2	BANDE CALICOT	SALLE S035- CLOISON	AR-20-NS-030954-01-002
D3	BANDE CALICOT	SALLE S010- CLOISON	AR-20-NS-030954-01-003
D4	BANDE CALICOT	SALLE S075- CLOISON	AR-20-NS-030954-01-004
D5	BANDE CALICOT	SALLE S079- CLOISON	AR-20-NS-030954-01-005
D6	BANDE CALICOT	SALLE S096- CLOISON	AR-20-NS-030954-01-006
D7	BANDE CALICOT	SALLE S076- CLOISON	AR-20-NS-030954-01-007

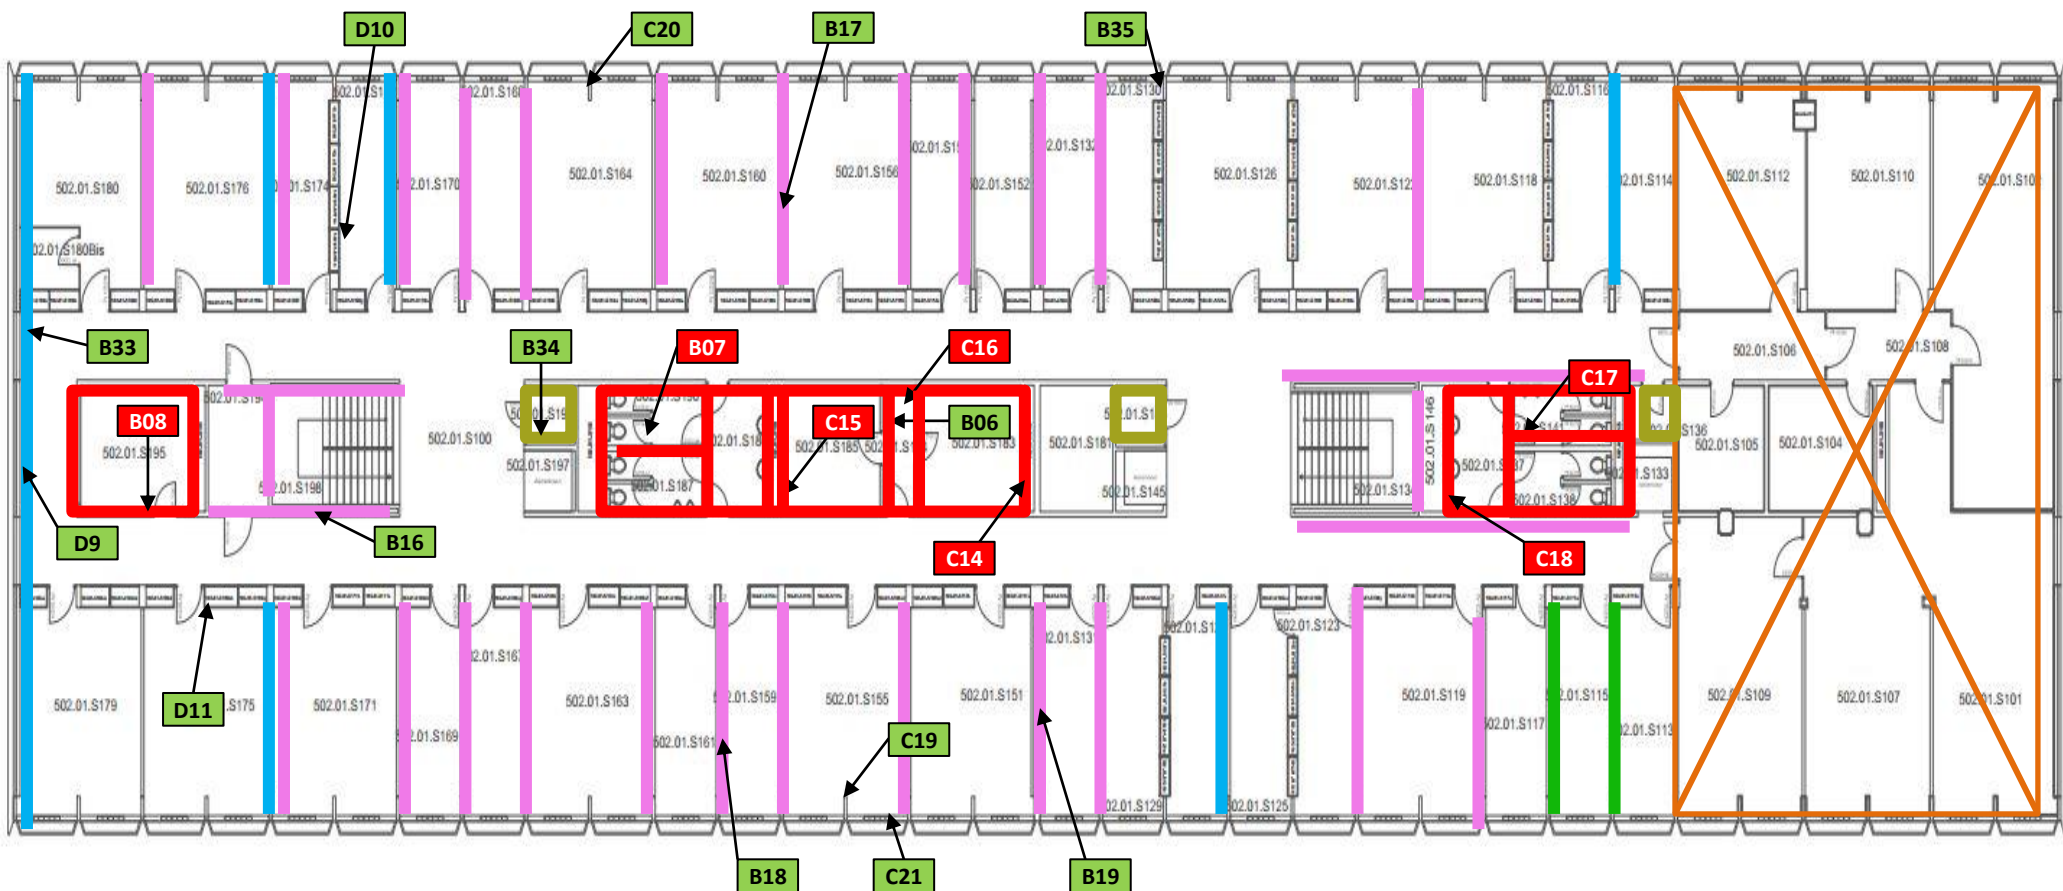
REPERAGES DES PRELEVEMENTS CLOISONS , 1^{er} ETAGE BATIMENT 502

N°	Désignation du produit ou matériau	Localisation R+1	N° d'analyse
B6	COLLE BLANCHE DE FAIENCE ET ENDUIT PLATREUX	SALLE S183 - FAIENCE	AR-20-NS-015451-01-036
B7	COLLE BLANCHE DE FAIENCE ET ENDUIT GRIS	WC 187- FAIENCE	AR-20-NS-015451-01-035
B8	COLLE GRISE DE FAIENCE ET ENDUIT PLATREUX	SALLE 195- FAIENCE	AR-20-NS-015451-01-034
B16	PEINTURE ET ENDUIT PLATRE SUR BETON	CIRCULATION/ ESCALIER S198 - MUR	AR-20-NS-015451-01-021
B17	PEINTURE ET ENDUIT PLATRE SUR BETON	SALLE S160 – CLOISON PLEINE	AR-20-NS-015451-01-020
B18	PEINTURE ET ENDUIT PLATRE SUR BETON	SALLE S159 – CLOISON PLEINE	AR-20-NS-015451-01-019
B19	PEINTURE ET ENDUIT PLATRE SUR BETON	SALLE S131 – CLOISON PLEINE	AR-20-NS-015451-01-018
B33	BANDE CALICOT SUR CLOISON PLATRE	CIRCULATION S100 - DOUBLAGE	AR-20-NS-015451-01-017
B34	PEINTURE SUR BETON	LOCAL S199 - MUR	AR-20-NS-015451-01-016
B35	PLAQUES ISOLANTE POSEES SUR CLOISON	SALLE S130 - CLOISON	AR-20-NS-015451-01-015

C14	COLLE DE FAIENCE	SALLE 183 - FAIENCE	AR-20-NS-029766-01-014
C15	COLLE DE FAIENCE	SALLE 185 - FAIENCE	AR-20-NS-029766-01-015
C16	COLLE DE FAIENCE (IDEM B06)	SALLE 184 - FAIENCE	AR-20-NS-029766-01-016
C17	COLLE DE FAIENCE (IDEM C18)	SANITAIRE S138 - FAIENCE	AR-20-NS-029766-01-017
C18	COLLE DE FAIENCE (IDEM C17)	SANITAIRE S138 - FAIENCE	AR-20-NS-029766-01-018
C19	PEINTURE NOIRE SUR POTEAU METALLIQUE	SALLE S155- POTEAU	AR-20-NS-029766-01-019
C20	PEINTURE NOIRE SUR POTEAU METALLIQUE	SALLE S164- POTEAU	AR-20-NS-029766-01-020
C21	PEINTURE SUR RADIATEUR METALLIQUE	SALLE S155- RADIATEUR	AR-20-NS-029766-01-021
D9	BANDE CALICOT	CIRCULATION S100- CLOISON	AR-20-NS-030954-01-009
D10	BANDE CALICOT	SALLE S172- CLOISON	AR-20-NS-030954-01-010
D11	BANDE CALICOT	SALLE S175- CLOISON	AR-20-NS-030954-01-011

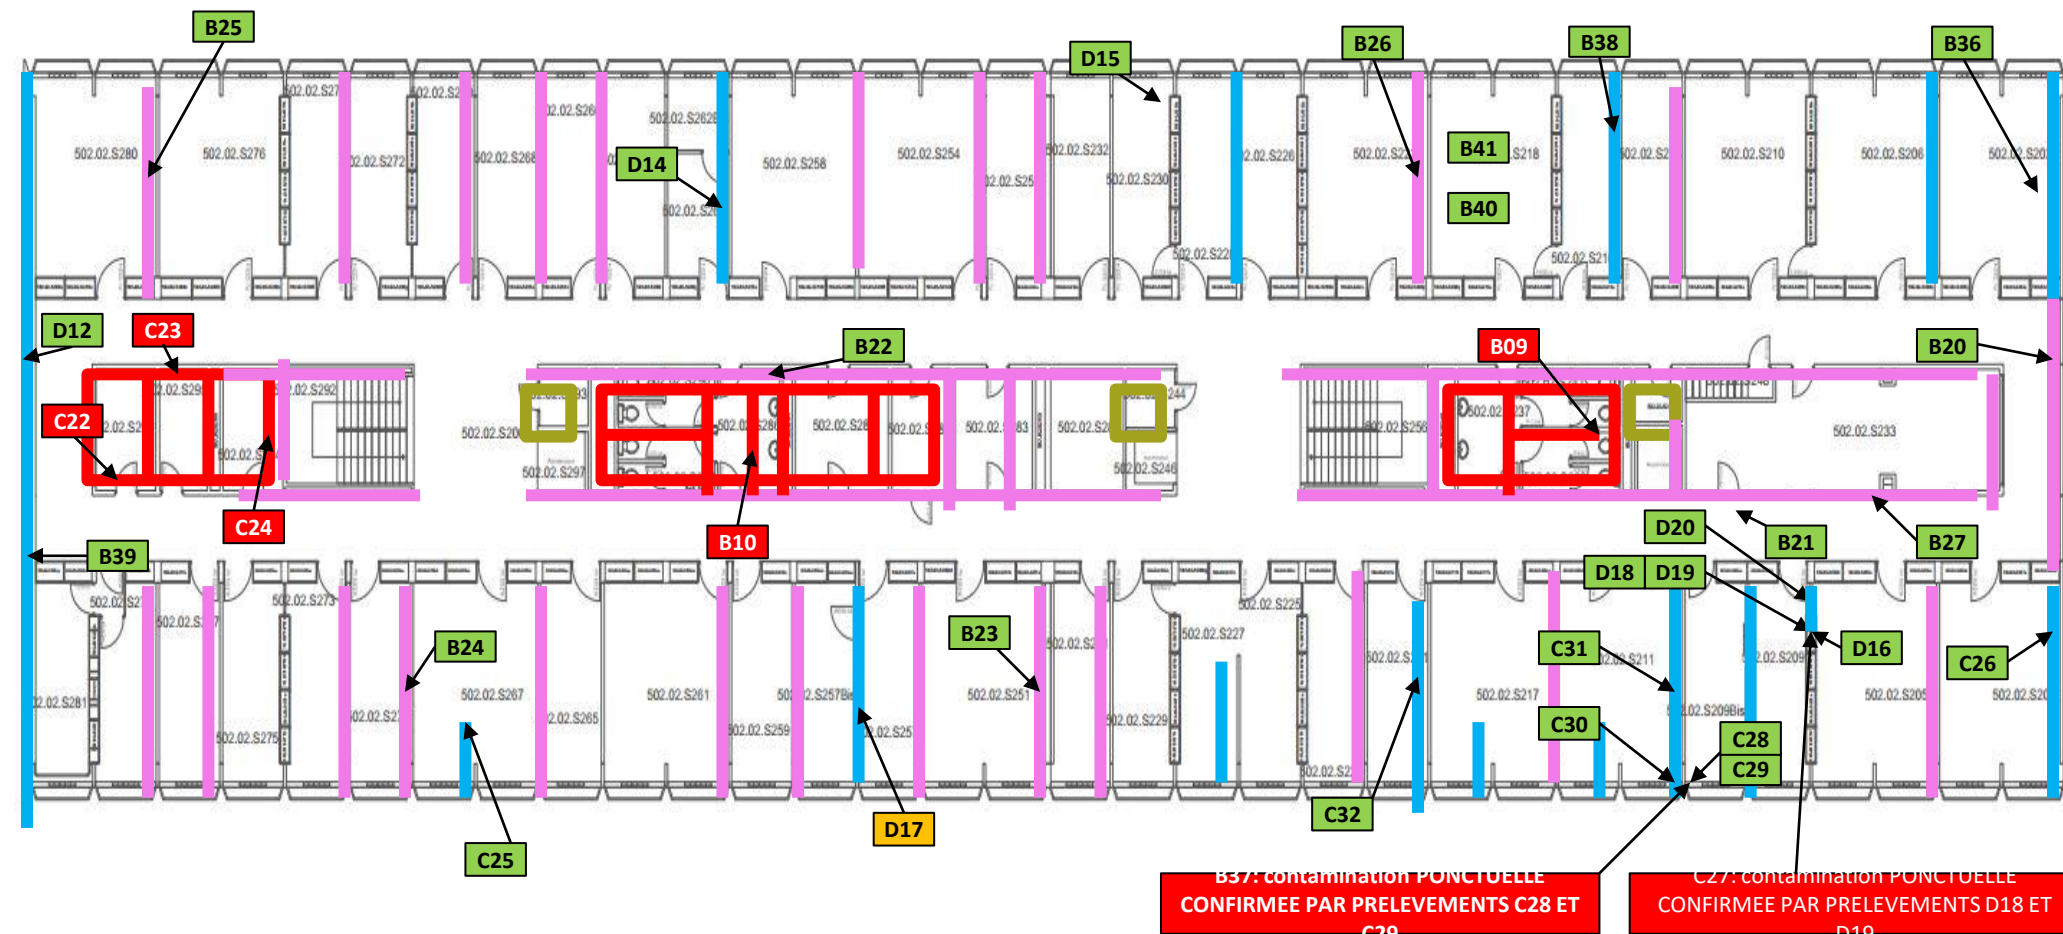
REPERAGES DES PRELEVEMENTS CLOISONS , 2^{ème} ETAGE BATIMENT 502

N°	Désignation du produit ou matériau	Localisation R+2	N° d'analyse
B9	COLLE BLANCHE DE FAIENCE ET ENDUIT BEIGE	WC S237- FAIENCE	AR-20-NS-015451-01-033
B10	COLLE BLANCHE DE FAIENCE ET ENDUIT BEIGE	WC S286- FAIENCE	AR-20-NS-015451-01-032
B20	BETON, ENDUIT PLATREUX ET PEINTURE	CIRCULATION S200 - MUR	AR-20-NS-015451-01-014
B21	BETON, ENDUIT PLATREUX ET PEINTURE	CIRCULATION S200 – CLOISON PLEINE	AR-20-NS-015451-01-013
B22	BETON, ENDUIT PLATREUX ET PEINTURE	CIRCULATION S200 – CLOISON PLEINE	AR-20-NS-015451-01-012
B23	BETON, ENDUIT PLATREUX ET PEINTURE	SALLE S251 – CLOISON PLEINE	AR-20-NS-015451-01-011
B24	BETON, ENDUIT PLATREUX ET PEINTURE	SALLE S271 – CLOISON PLEINE	AR-20-NS-015451-01-010
B25	BETON, ENDUIT PLATREUX ET PEINTURE	SALLE S276 – CLOISON PLEINE	AR-20-NS-015451-01-009
B26	BETON, ENDUIT PLATREUX ET PEINTURE	SALLE S222 – CLOISON PLEINE	AR-20-NS-015451-01-008
B27	ENDUIT PLATREUX ET PEINTURE	CIRCULATION S200 – COFFRAGE VERTICAL	AR-20-NS-015451-01-007

B36	BANDE CALICOT ET ENDUIT PLATREUX	SALLE S202 – CALICOT SUR DOUBLAGE	AR-20-NS-015451-01-006
B37	<u>contamination PONCTUELLE</u> BANDE CALICOT ET ENDUIT PLATREUX <u>CONFIRMEE PAR PRELEVEMENTS C28 ET C29</u>	SALLE S209bis – CALICOT CLOISON	AR-20-NS-015451-01-005
B38	BANDE CALICOT ET ENDUIT PLATREUX	SALLE S214 – CALICOT CLOISON	AR-20-NS-015451-01-004
B39	BANDE CALICOT ET ENDUIT PLATREUX	CIRCULATION S200 – CALICOT SUR DOUBLAGE	AR-20-NS-015451-01-001
B40	COLLE ET JOINT NOIR DE CARRELAGE SUR PAILLASSE	SALLE S218- PAILLASSE	AR-20-NS-015451-01-003
B41	COLLE ET JOINT NOIR DE CARRELAGE SUR PAILLASSE	SALLE S218- PAILLASSE	AR-20-NS-015451-01-002
C22	COLLE DE FAIENCE	SALLE 296 – FAIENCE	AR-20-NS-029766-01-022
C23	COLLE DE FAIENCE	SALLE 295 - FAIENCE	AR-20-NS-029766-01-023
C24	COLLE DE FAIENCE	SALLE 294 - FAIENCE	AR-20-NS-029766-01-024
C25	PEINTURE NOIRE SUR POTEAU METALLIQUE	SALLE S267- POTEAU	AR-20-NS-029766-01-025

C26	BANDE CALICOT LIAISON CLOISON	SALLE S201- BANDE CALICOT CLOISON	AR-20-NS-029766-01-026

N°	Désignation du produit ou matériau	Localisation R+2	N° d'analyse
C27	contamination PONCTUELLE BANDE CALICOT ET ENDUIT PLATREUX CONFIRMEE PAR PRELEVEMENTS D18 ET D19	SALLE S209- BANDE CALICOT CLOISON	AR-20-NS-029766-01-027
C28	BANDE CALICOT LIAISON CLOISON (IDEM B37)	SALLE S209 BIS- BANDE CALICOT CLOISON	AR-20-NS-029766-01-028
C29	BANDE CALICOT LIAISON CLOISON (IDEM B37)	SALLE S209 BIS- BANDE CALICOT CLOISON	AR-20-NS-029766-01-029
C30	BANDE CALICOT LIAISON CLOISON	SALLE S211- BANDE CALICOT CLOISON	AR-20-NS-029766-01-030
C31	BANDE CALICOT LIAISON CLOISON	SALLE S211- BANDE CALICOT CLOISON	AR-20-NS-029766-01-031
C32	BANDE CALICOT LIAISON CLOISON	SALLE S221- BANDE CALICOT CLOISON	AR-20-NS-029766-01-032
D12	BANDE CALICOT	CIRCULATION S200- CLOISON	AR-20-NS-030954-01-012
D14	BANDE CALICOT	SALLE S262- CLOISON	AR-20-NS-030954-01-014
D15	BANDE CALICOT	SALLE S226- CLOISON	AR-20-NS-030954-01-015
D16	BANDE CALICOT	SALLE S205- CLOISON	AR-20-NS-030954-01-016

D17	BANDE CALICOT	SALLE S257- CLOISON	AR-20-NS-030954-01-017
D18	BANDE CALICOT IDEM PRELEVEMENT (IDEM C27)	SALLE S209- CLOISON	AR-20-NS-030954-01-018
D19	BANDE CALICOT IDEM PRELEVEMENT (IDEM C27)	SALLE S209- CLOISON	AR-20-NS-030954-01-019
D20	BANDE CALICOT	SALLE S209- CLOISON	AR-20-NS-030954-01-020

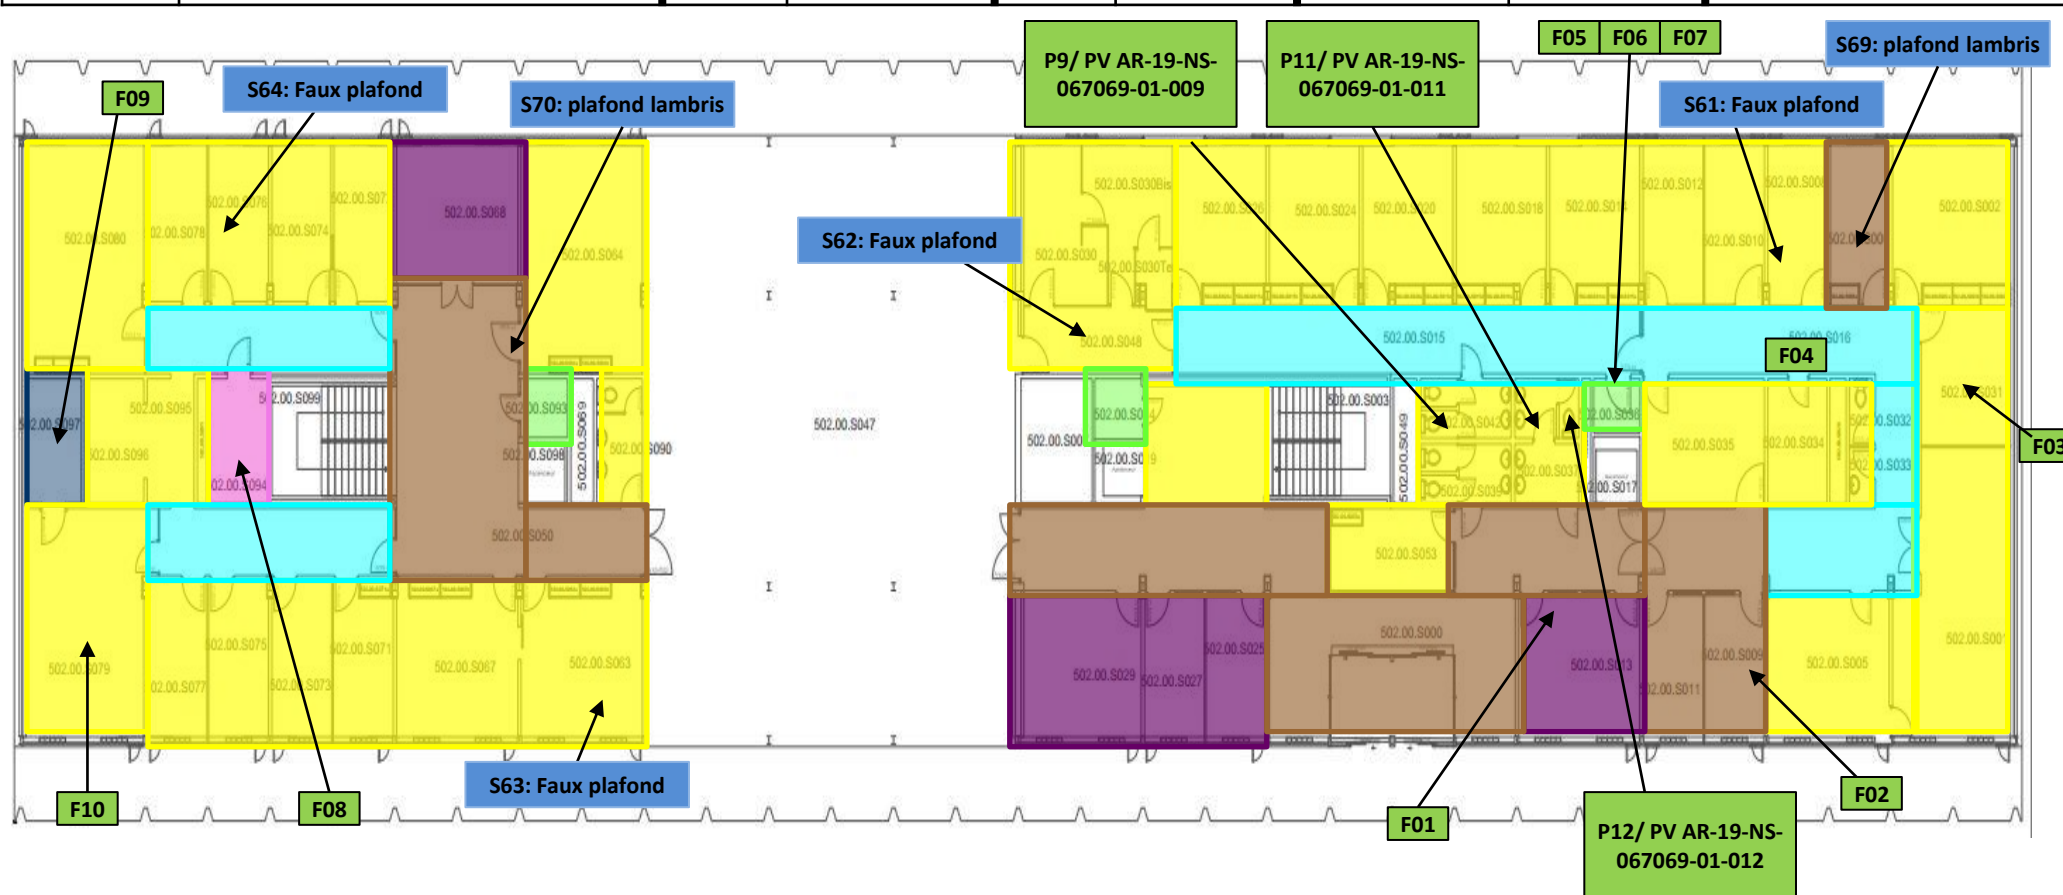
REPERAGES DES PRELEVEMENTS PLAFOND/ FAUX PLAFOND , RDC IFREMER
BATIMENT 502

N°	Désignation du produit ou matériau	Localisation RDC	N° d'analyse
P9	PLAQUE DE FAUX PLAFOND	SANITAIRES S042 – FAUX PLAFOND	AR-19-NS-067069-01-009
P11	PLAQUE DE FAUX PLAFOND	SANITAIRES S037 – FAUX PLAFOND	AR-19-NS-067069-01-011
P12	PLAQUE DE FAUX PLAFOND	SANITAIRES S037 – FAUX PLAFOND	AR-19-NS-067069-01-012
F1	PEINTURE BLANCHE SUR LAME LAMBRI BOIS	SALLE S013- PLAFOND	AR-20-NS-029670-01-001
F2	PEINTURE MARRON SUR LAME LAMBRI BOIS	SALLE S009- PLAFOND	AR-20-NS-029670-01-002
F3	PLAQUE DE FAUX PLAFOND	SALLE S001- FAUX PLAFOND	AR-20-NS-029670-01-003
F4	PEINTURE SUR PLAQUE FAUX PLAFOND METALLIQUE	CIRCULATION S016- FAUX PLAFOND	AR-20-NS-029670-01-004
F5	PEINTURE GRISE SUR HOURDIS BETON	LOCAL S036- PLAFOND	AR-20-NS-029670-01-005
F6	PEINTURE GRISE SUR POUTRE METALLIQUE	LOCAL S036- POUTRE PLAFOND	AR-20-NS-029670-01-006
F7	ENDUIT PLATREUX DE BOUCHAGE	LOCAL S036- ENDUIT BOUCHAGE PLAFOND	AR-20-NS-029670-01-007
F8	PEINTURE ET ENDUIT CIMENT PLAFOND	LOCAL FRIGO S094- PLAFOND	AR-20-NS-029670-01-008

F9	PEINTURE ET ENDUIT CIMENT PLAFOND	LOCAL FRIGO S097- PLAFOND	AR-20-NS-029670-01-009
F10	PLAQUE DE FAUX PLAFOND	SALLE S079- FAUX PLAFOND	AR-20-NS-029670-01-010

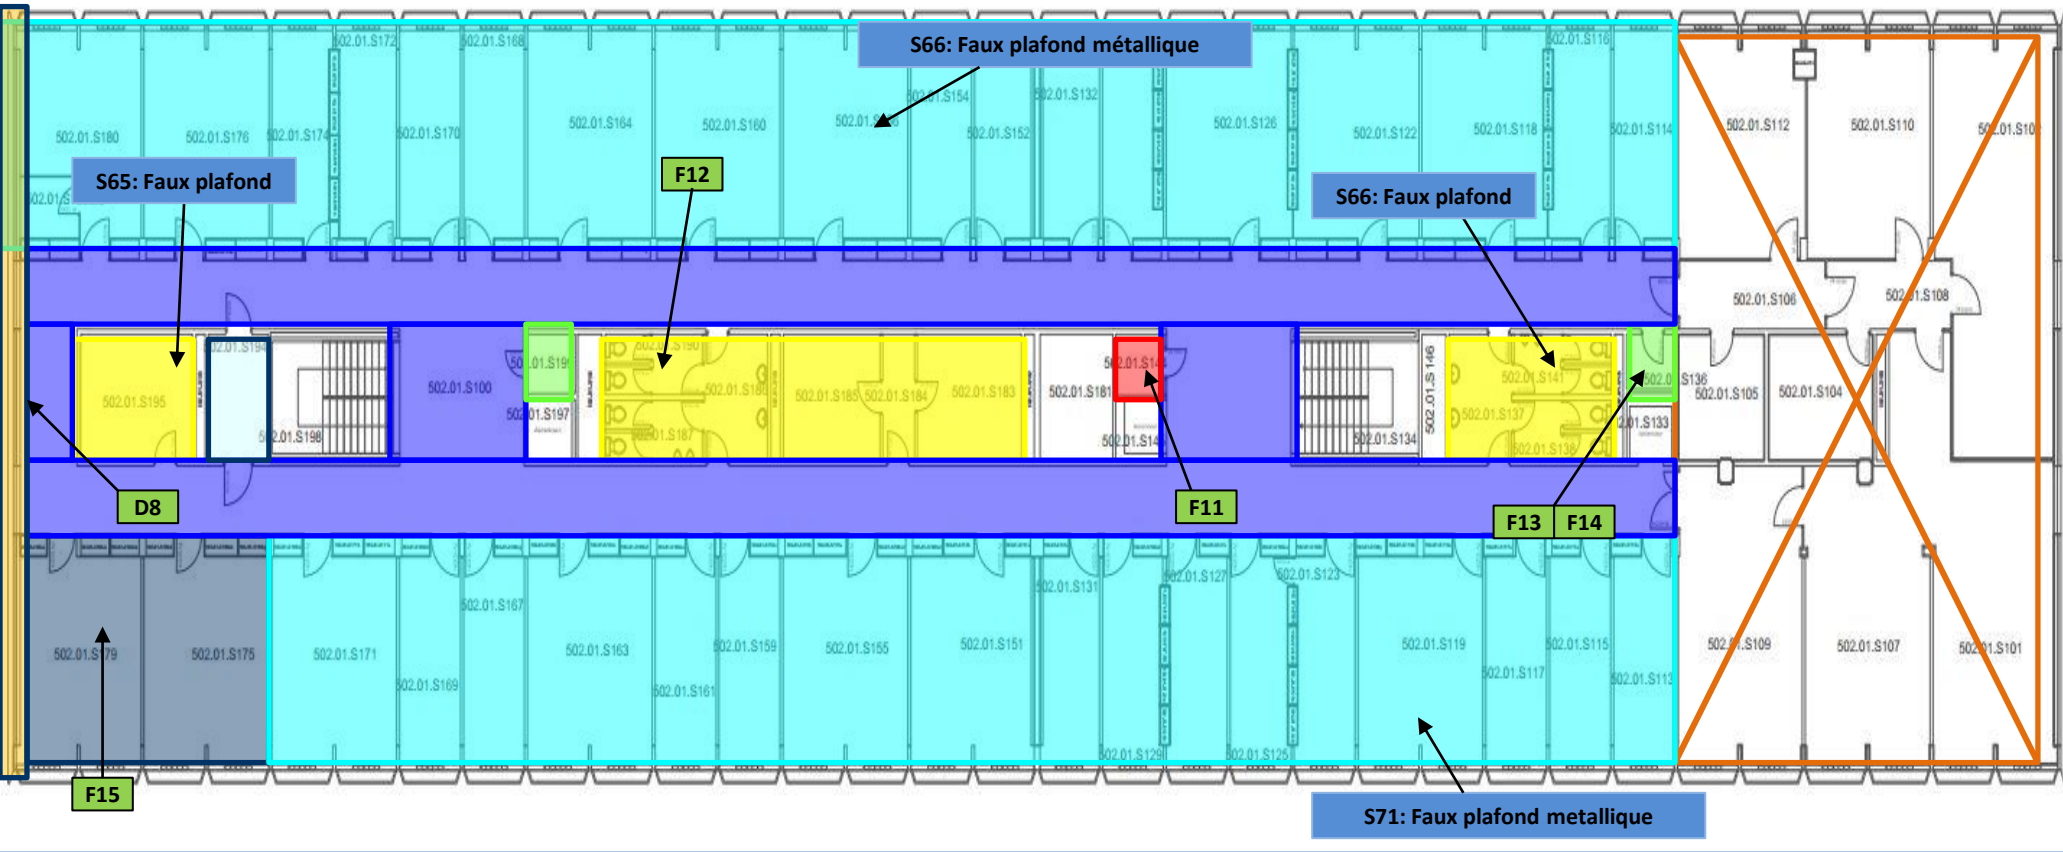
REPERAGES DES PRELEVEMENTS PLAFOND/ FAUX PLAFOND , 1^{er} ETAGE

N°	Désignation du produit ou matériau	Localisation R+1	N° d’analyse
F11	PLAQUE DE FAUX PLAFOND PLATREUX	LOCAL S144- FAUX PLAFOND	AR-20-NS-029670-01-011
F12	PLAQUE DE FAUX PLAFOND	SANITAIRES S190- FAUX PLAFOND	AR-20-NS-029670-01-012
F13	PEINTURE GRISE SUR HOURDIS BETON	LOCAL S136- PLAFOND	AR-20-NS-029670-01-013
F14	PEINTURE GRISE SUR POUTRE METALLIQUE	LOCAL S136- POUTRE PLAFOND	AR-20-NS-029670-01-014
F15	PEINTURE ET ENDUIT PLATREUX PLAFOND (PLAQUE DE PLÂTRE COUPE FEU)	SALLE S179- PLAFOND	AR-20-NS-029670-01-015
D8	FLOCAGE	CIRCULATION S100 - PLENUM	AR-20-NS-030954-01-008

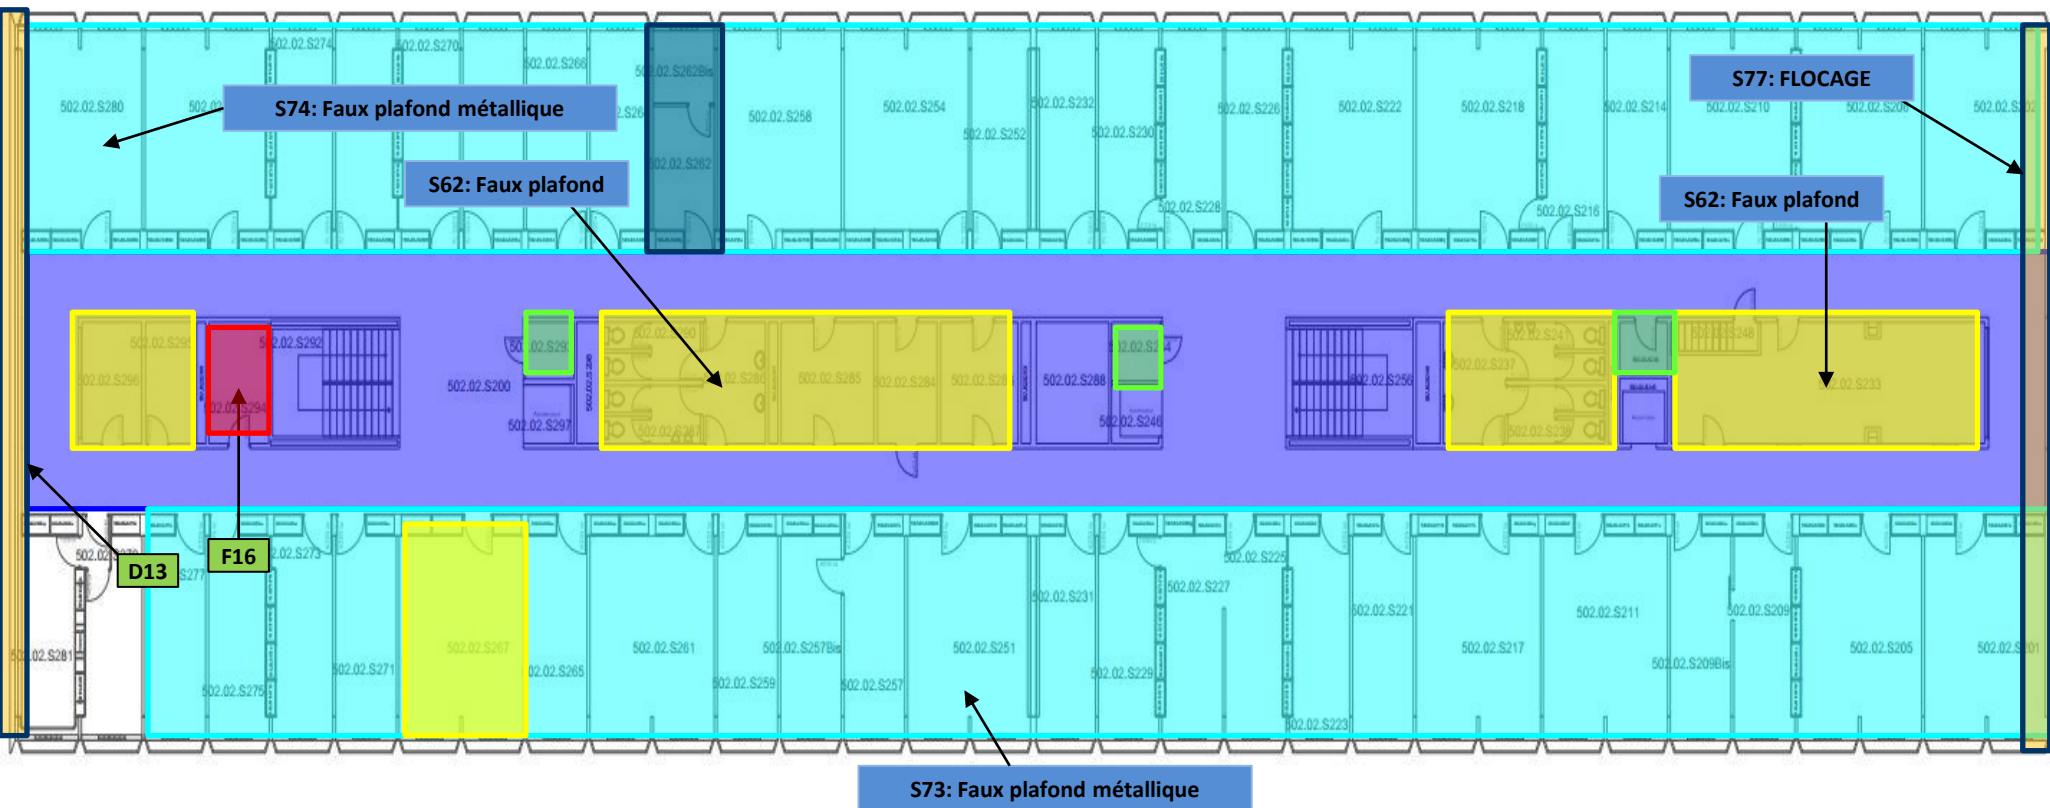
REPERAGES DES PRELEVEMENTS PLAFOND/ FAUX PLAFOND , 2^{ème} ETAGE
BATIMENT 502

N°	Désignation du produit ou matériau	Localisation R+2	N° d'analyse
F16	PLAQUE DE FAUX PLAFOND PLATREUX	LOCAL S294- FAUX PLAFOND	AR-20-NS-029670-01-016
D13	FLOCAGE ET ENDUIT PROJETE	CIRCULATION S200 - FLOCAGE	AR-20-NS-030954-01-013

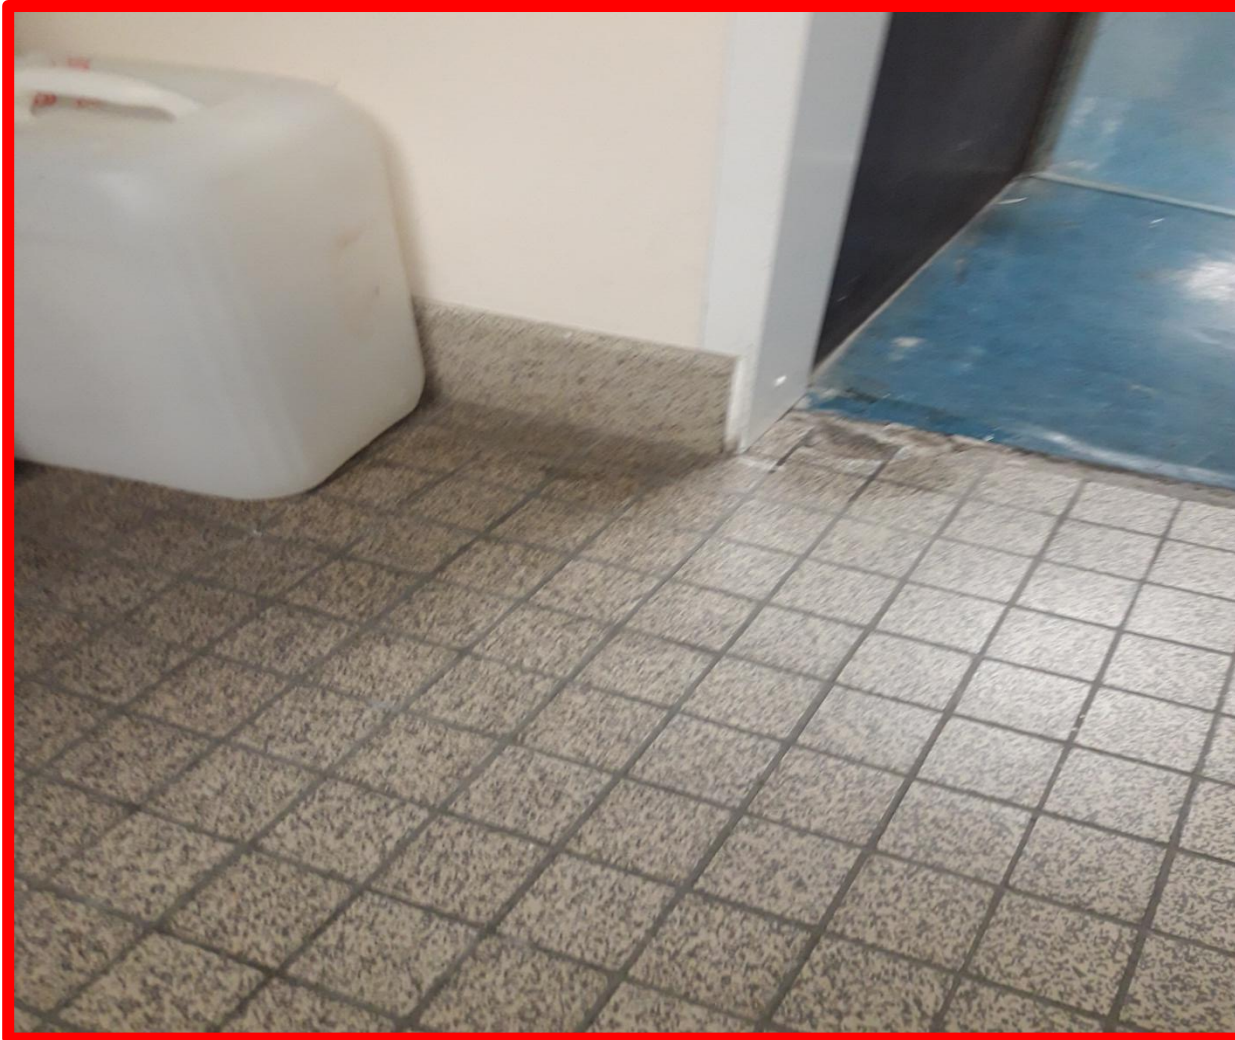
FIBRES D'AMIANTE DETECTEES: IFREMER BATIMENT 502 SOL 1^{er} ETAGE	
DATE DE VISITE		24 FEVRIER 2020	
RAPPORT N°		A319531187	
DESSINATEUR		JULIEN GRIMAUD	
TYPE DE RAPPORT		REPERAGE AVANT TRAVAUX	
INDICE		I:001

COLLE DE SOL ET PLINTHE CARRELAGE GRIS 5x5 AVEC FIBRES D'AMIANTE DETECTEES

N°	Désignation du produit ou matériau	Localisation R+1	N° d'analyse
A37	COLLE DE CARRELAGE GRIS/BLANC 5x5	SALLE S175 - SOL	AR-20-NS-015267-01-020
A38	COLLE DE PLINTHE CARRELAGE GRIS/BLANC	SALLE S175 - PLINTHE	AR-20-NS-015267-01-019
