PERIMETRE DU REPERAGE IFREMER CURAGE BATIMENT 502
DATE DE VISITE	24 FEVRIER 2020
RAPPORT N°	A319531187
DESSINATEUR	JULIEN GRIMAUD
TYPE DE RAPPORT	REPERAGE AVANT TRAVAUX
INDICE	I:001
LEGENDE	
 	PERIMETRE DU REPERAGE
 	HORS PERIMETRE DU REPERAGE

**PERIMETRE
D'INTERVENTION SUR
« BATIMENT -502 »
CURAGE COMPLET DES
SOLS, CLOISONS
DOUBLAGES, FAUX
PLAFONDS, DU
BATIMENT DU RDC, R+1,
R+2, HORS FACADES,
MENUISERIES
EXTERIEURES, TOITURE,
SOUS SOL, ASCENSEURS
ET SALLES BLANCHE AU
R+1.**

PERIMETRE DU REPERAGE IFREMER CURAGE BATIMENT 502
DATE DE VISITE	24 FEVRIER 2020
RAPPORT N°	A319531187
DESSINATEUR	JULIEN GRIMAUD
TYPE DE RAPPORT	REPERAGE AVANT TRAVAUX
INDICE	I:001

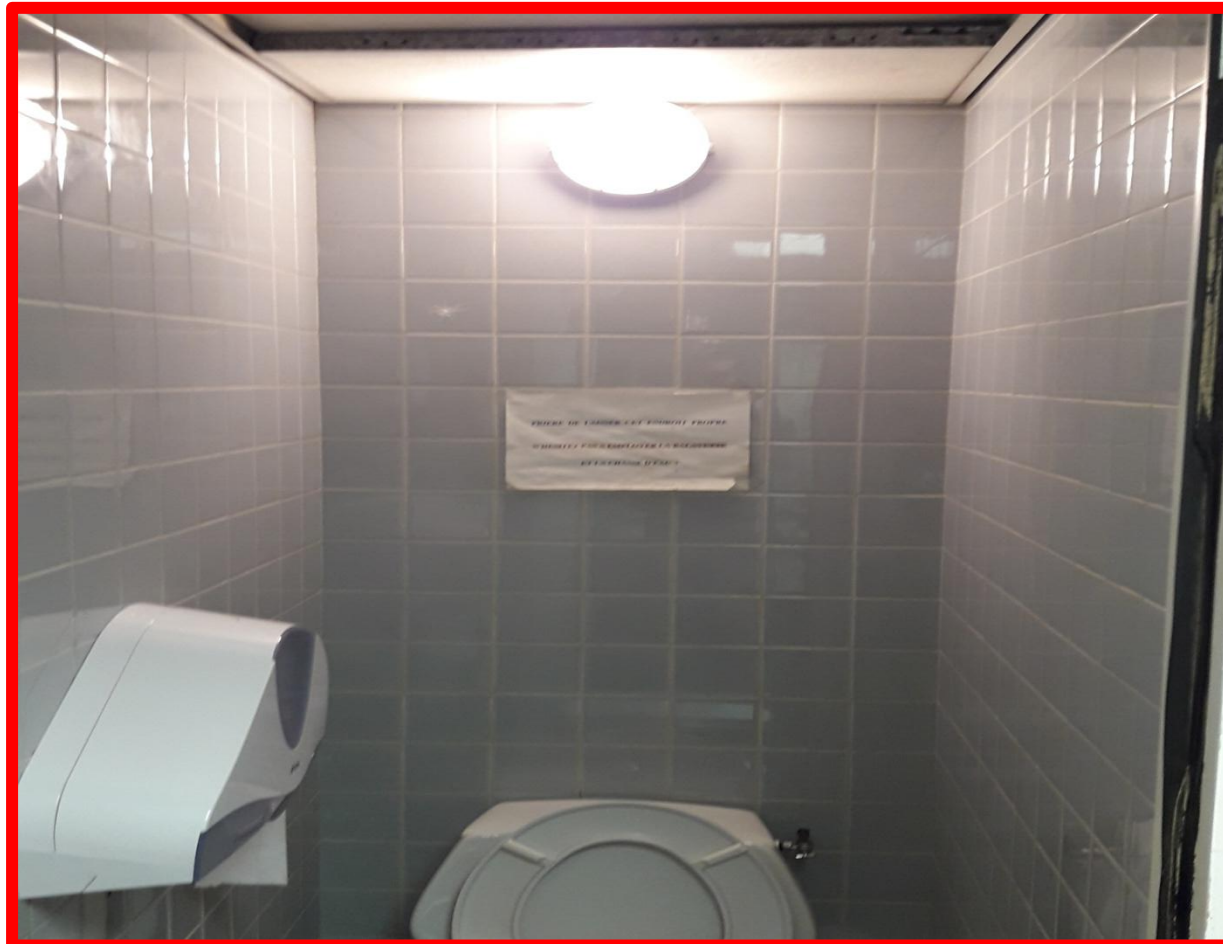
B08: CLOISON COLLE DE FAIENCE

B07: CLOISON COLLE DE FAIENCE

C16: CLOISON COLLE DE FAIENCE

C17: CLOISON COLLE DE FAIENCE

C15: CLOISON COLLE DE FAIENCE

C14: CLOISON COLLE DE FAIENCE

C18: CLOISON COLLE DE FAIENCE

FIBRES D'AMIANTE DETECTEES:
IFREMER
BATIMENT 502
CLOISON
2^{ème} ETAGE

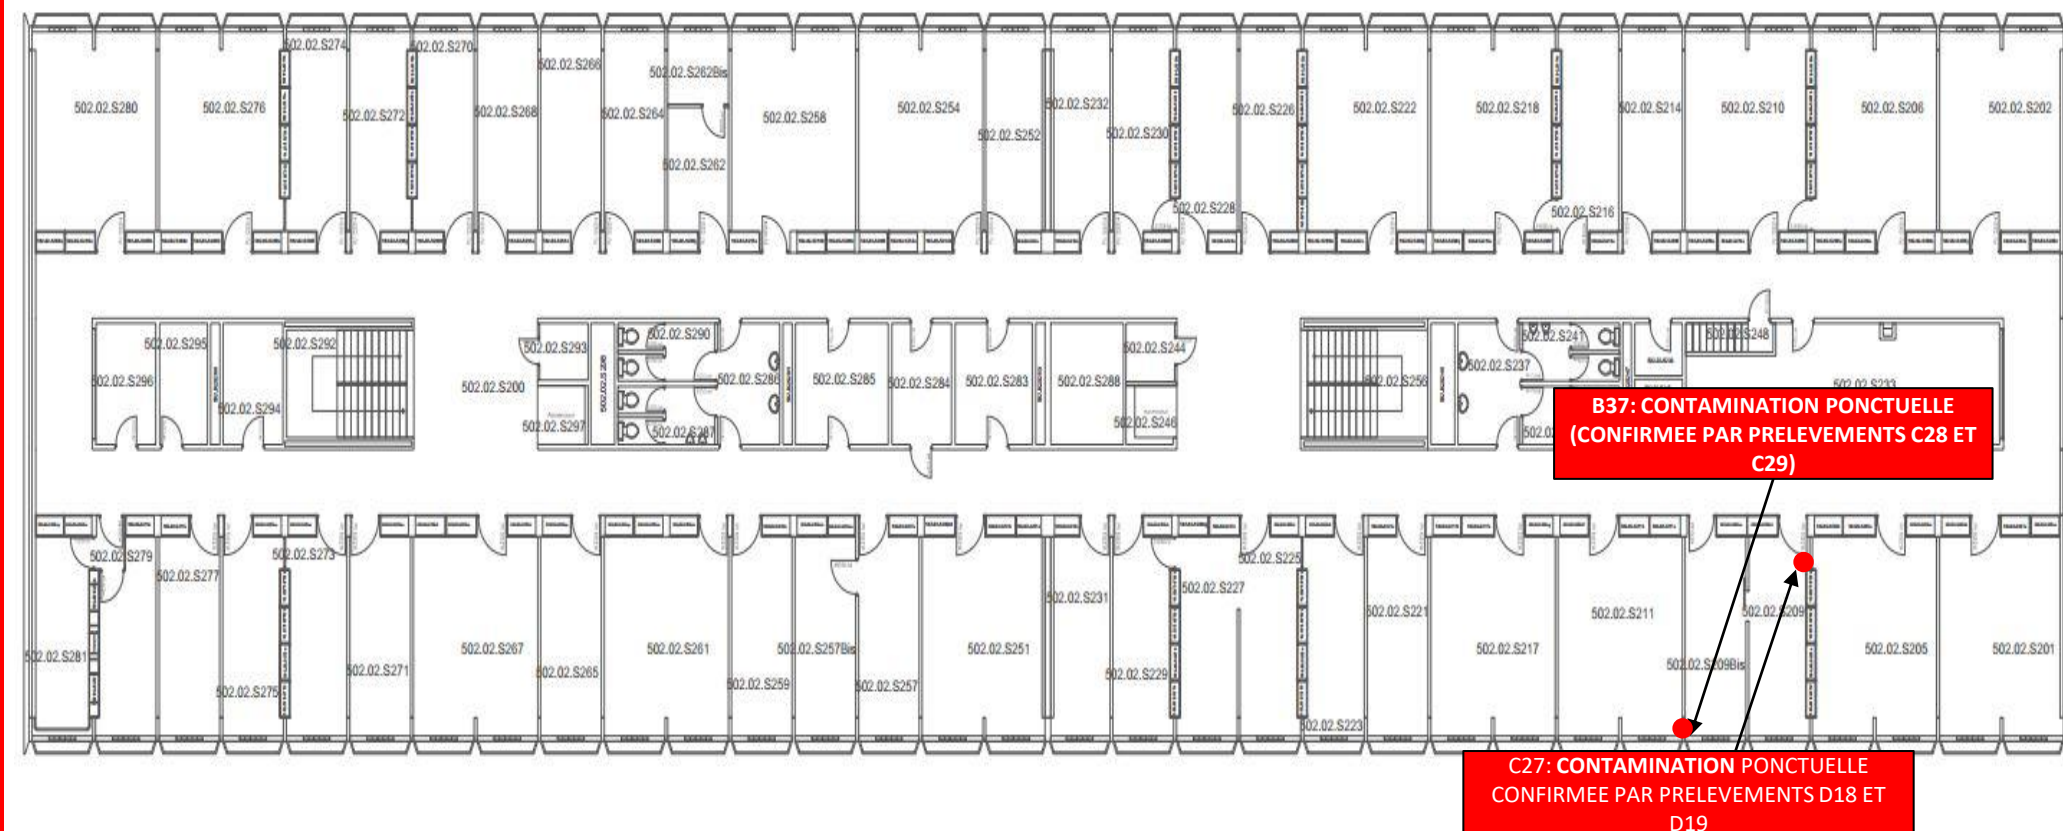
●	ENDUIT DE FINITION ANGLE CLOISON PLATRE AVEC FIBRE D'AMIANTE DETECTEES
---	---

FIBRES D'AMIANTE DETECTEES:
IFREMER
BATIMENT 502
FAIENCE
2^{ème} ETAGE

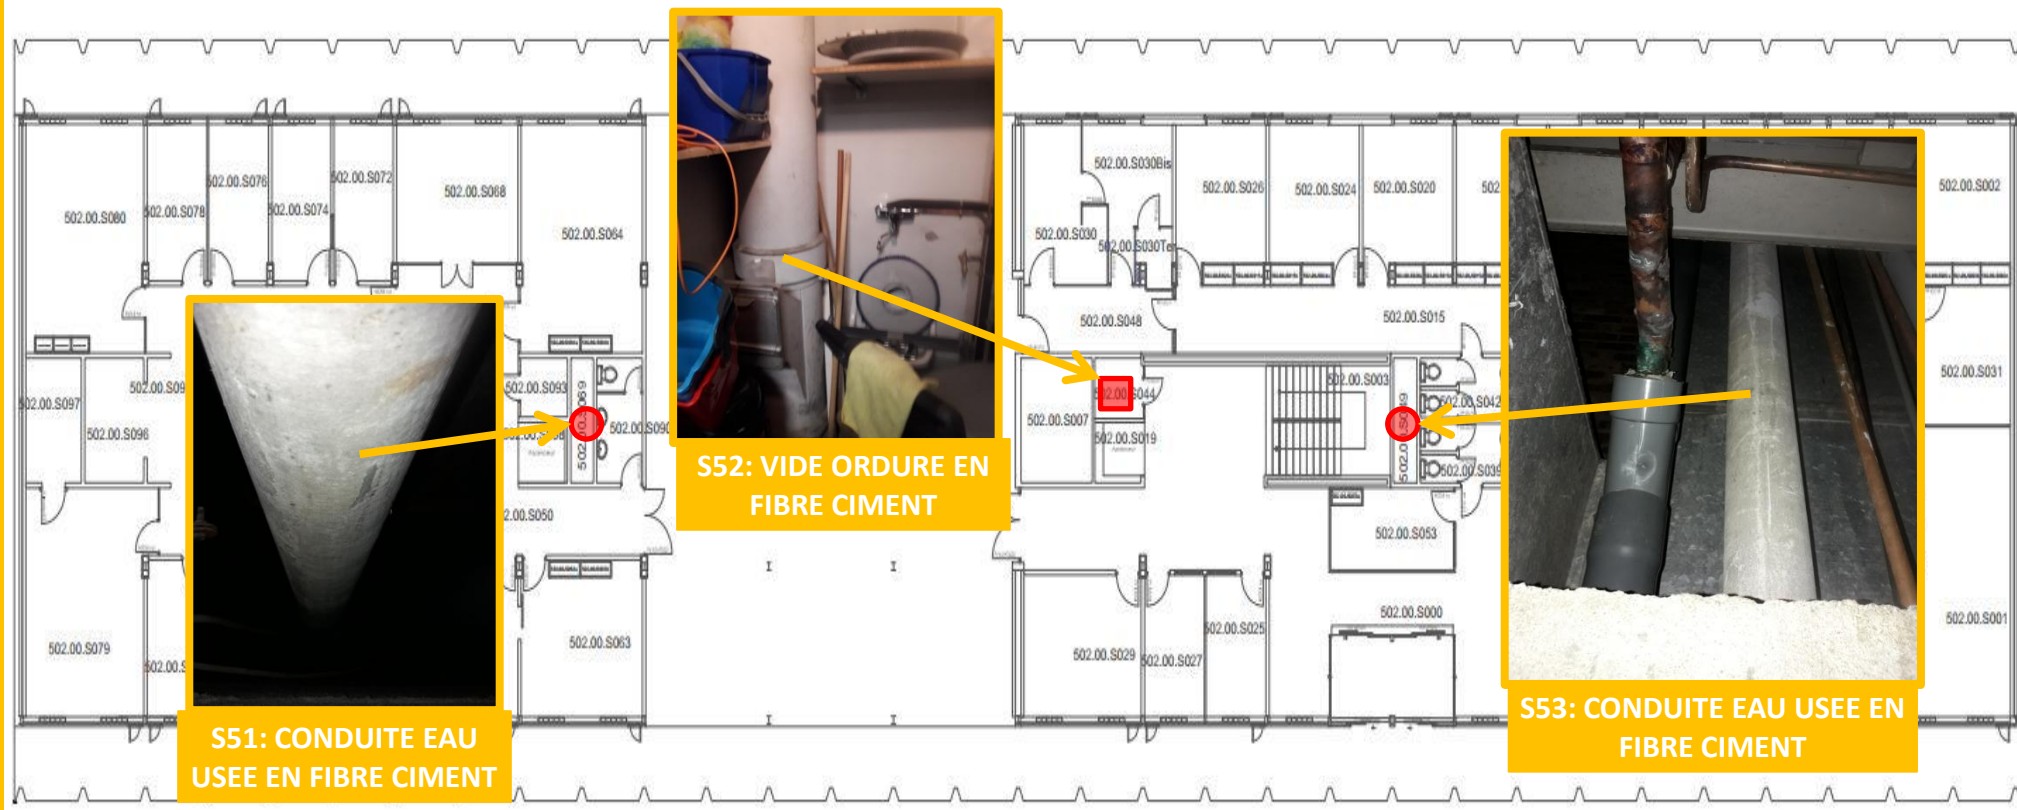
FIBRES D'AMIANTE DETECTÉES:
IFREMER
BATIMENT 502
CONDUITES EN FIBRE
CIMENT- RDC

REPERAGES DES MATERIAUX ET PRODUITS PROBABLEMENT AMIANTE IFREMER, BATIMENT CONDUITES EN FIBRE CIMENT - RDC

DES PRELEVEMENTS DESTRUCTIFS DEVRONT ÊTRE REALISES EN PHASE CURARAGE AFIN DE CONFIRMER LA PRESENCE D'AMIANTE

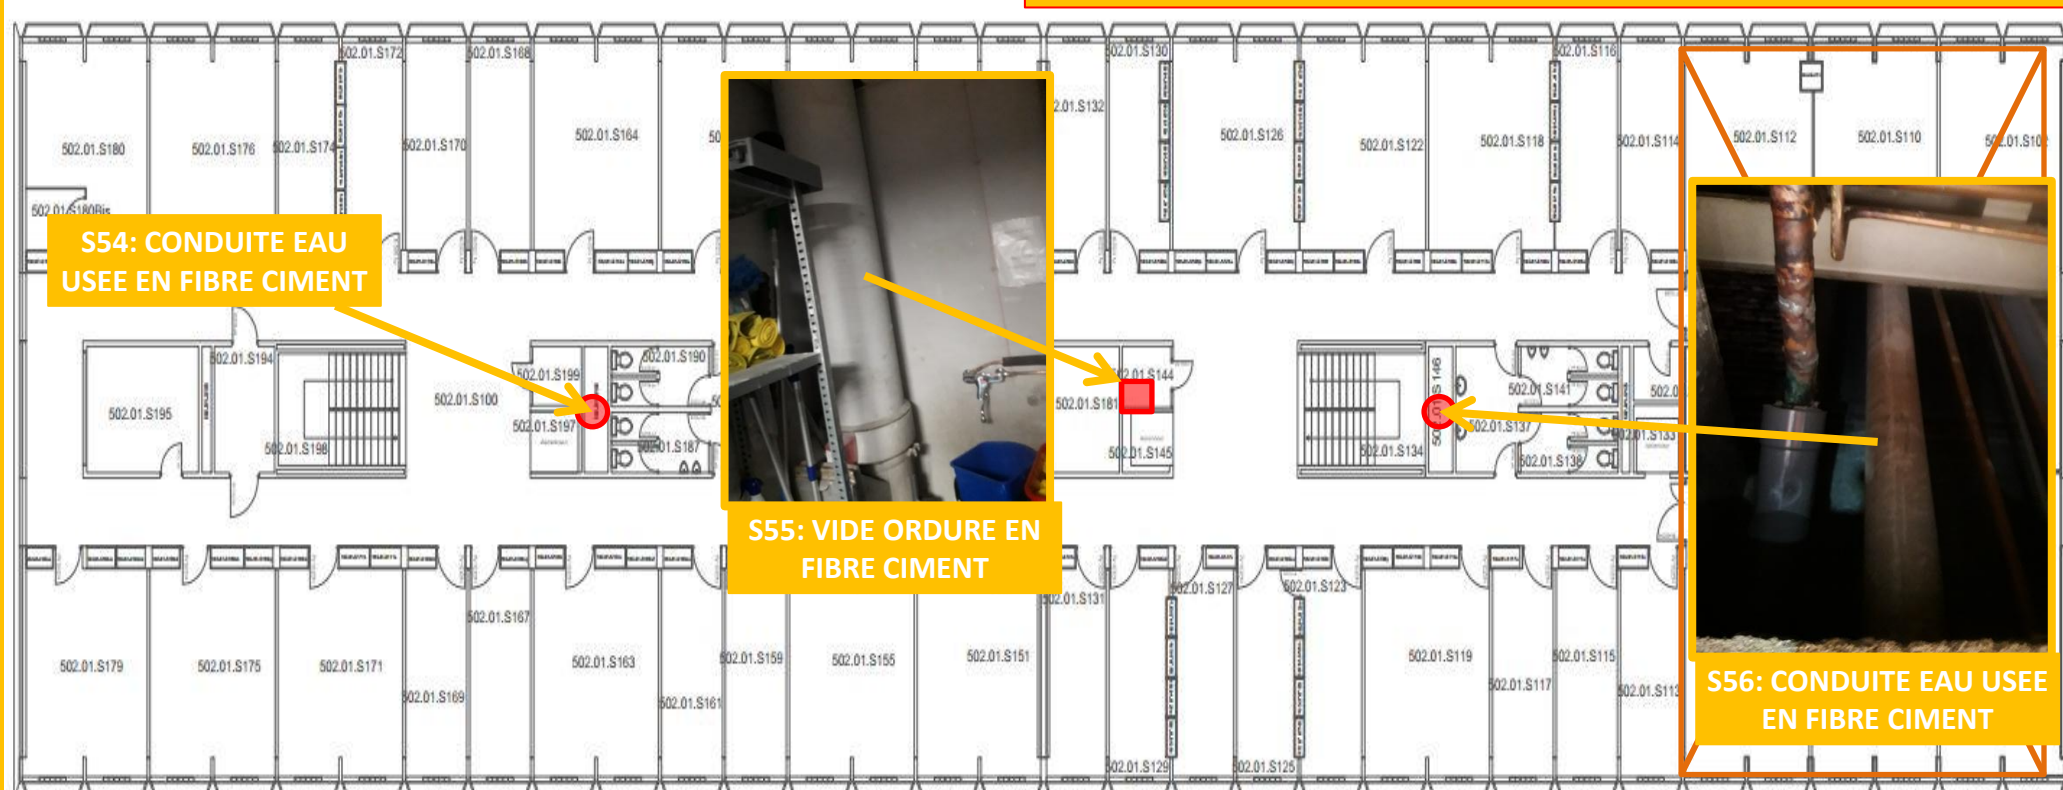
FIBRES D'AMIANTE DETECTEES:
IFREMER
BATIMENT 502
CONDUITES EN FIBRE
CIMENT- 1^{er} ETAGE

REPERAGES DES MATERIAUX ET PRODUITS PROBABLEMENT AMIANTE

IFREMER, BATIMENT CONDUITES EN FIBRE CIMENT – 1^{er} ETAGE

DES PRELEVEMENTS DESTRUCTIFS DEVRONT ÊTRE REALISES EN PHASE CURAGE AFIN DE CONFIRMER LA PRESENCE D'AMIANTE

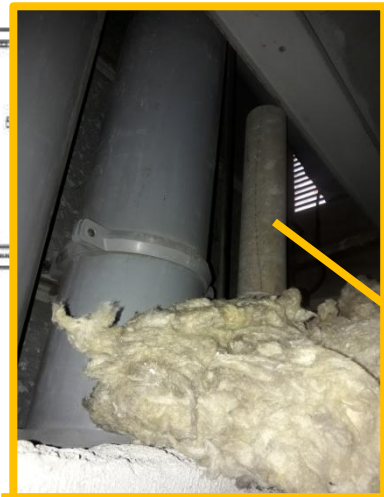
**S57: CONDUITE EAU USEE
EN FIBRE CIMENT**

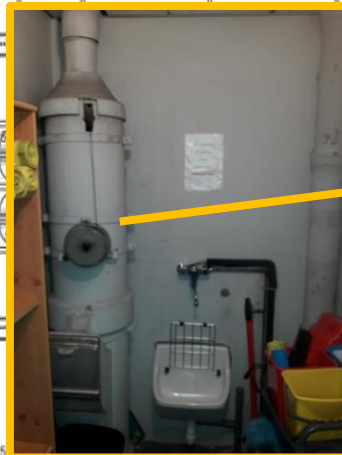
**S58: VIDE ORDURE EN
FIBRE CIMENT**

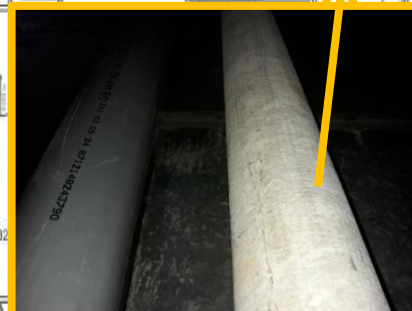
**S59: CONDUITE EAU USEE EN
FIBRE CIMENT**

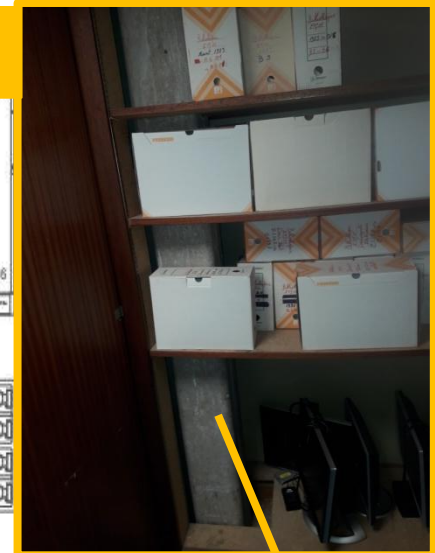
**S60: CONDUITE FIBRE
CIMENT**

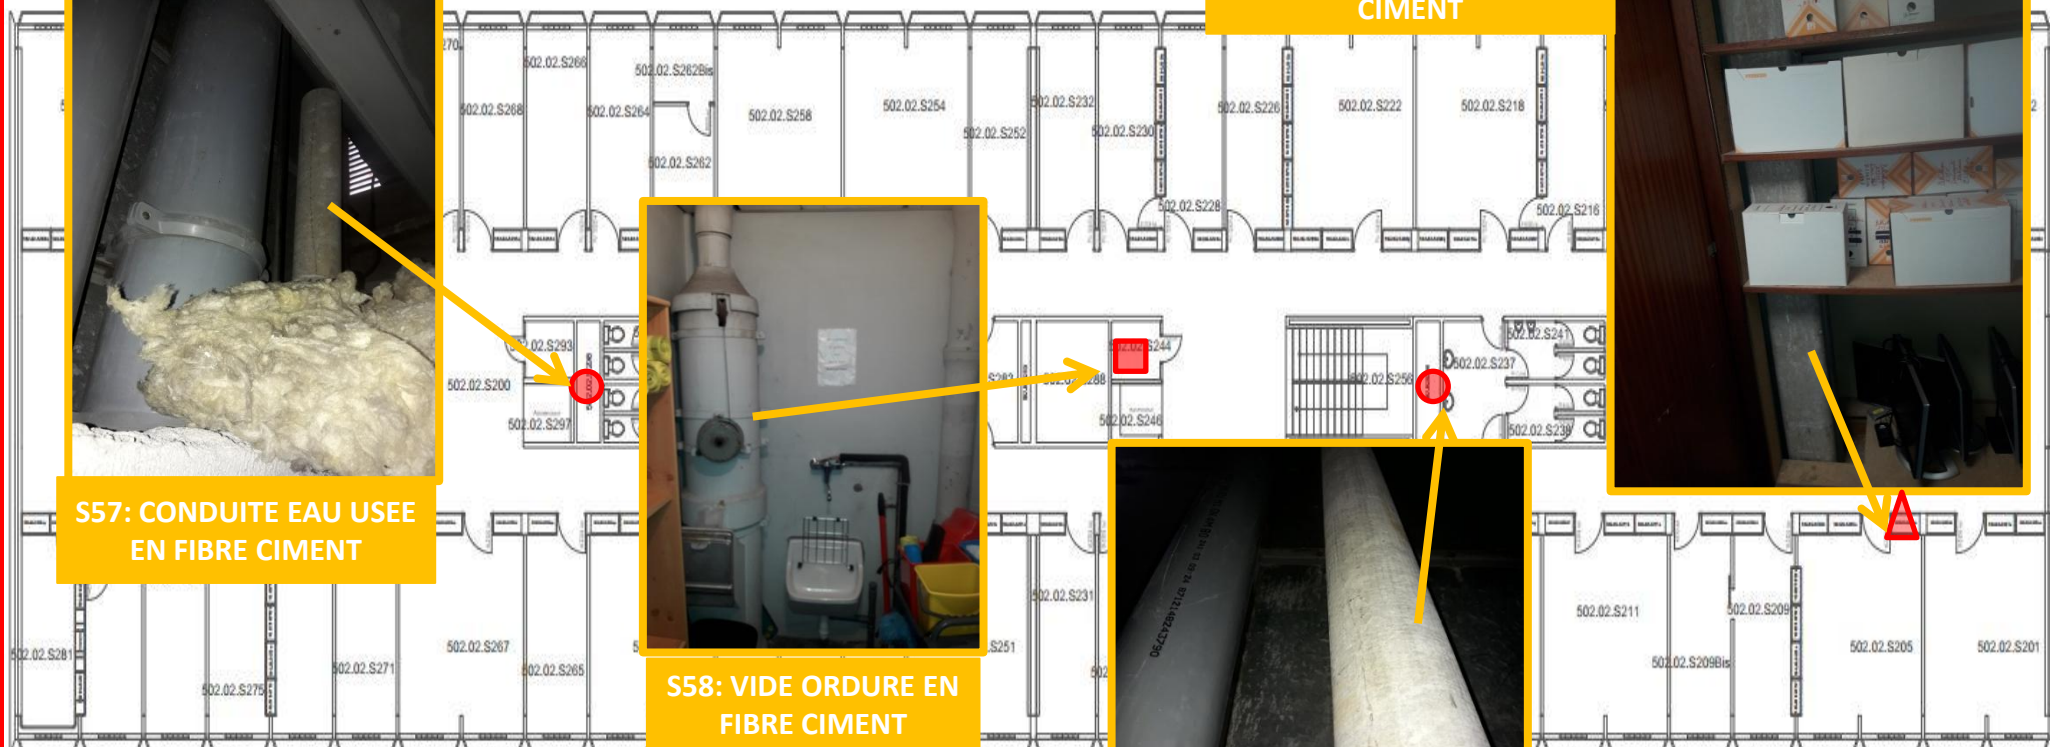
FIBRES D'AMIANTE DETECTEES:
IFREMER
BATIMENT 502
CONDUITES EN FIBRE
CIMENT- 2^{ème} ETAGE

REPERAGES DES MATERIAUX ET PRODUITS PROBABLEMENT AMIANTE IFREMER, BATIMENT CONDUITES EN FIBRE CIMENT –2^{ème} ETAGE

**DES PRELEVEMENTS DESTRUCTIFS DEVRONT ÊTRE REALISES EN
PHASE CURARAGE AFIN DE CONFIRMER LA PRESENCE D'AMIANTE**
