Caractérisation de la présence d'amiante et de HAP dans les enrobés

Rapport

Projet NUIT DU 21 MARS - A620G INTERIEUR
Référence du projet DIRSO
Réf. du rapport 12500378 - 1

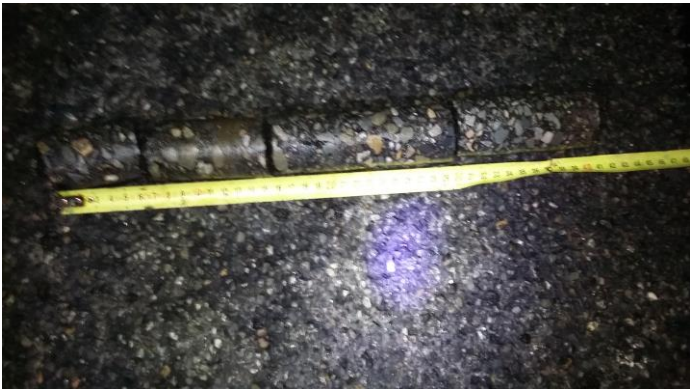
Type de structure ou de matériau	Enrobés		
Zone d'implantation (section de voirie)	A620 PR 10+000		
Couche N° (1 = Roulement)	1	2	3
Identification de l'échantillon	31A062000_PR_010_0000_G_		
Epaisseur de la couche	14 cm	23 cm	4 cm
Présence d'amiante	Fibres d'amiante non détectées		
Présence d'HAP	Non détectés
