Caractérisation de la présence d'amiante et de HAP dans les enrobés

Rapport

| Zone d'implantation (section de voirie) | A620 PR 10+300 | | | |

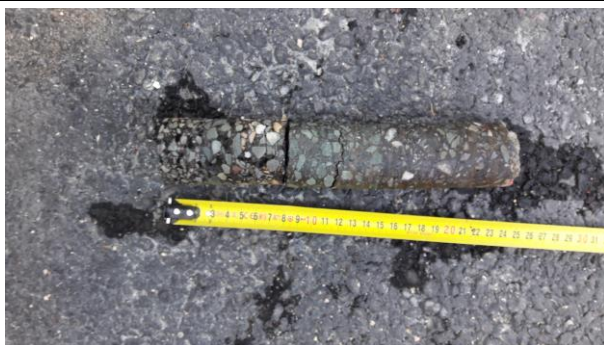
| Epaisseur de la couche | 2,5 cm | 12,5 cm | 10 cm | |
| Présence d'amiante | Fibres d'amiante non détectées | Fibres d'amiante non détectées | Fibres d'amiante non détectées | |
| Présence d'HAP | Non détectés | Non détectés | Non détectés | |
