ANNEXE AU PROGRAMME DE L'OPÉRATION DE TRAVAUX DE REPRISE DES DÉSORDRES AFFECTANT LE BÂTIMENT DU CERD AU STRUTHOF

Reportage photographique

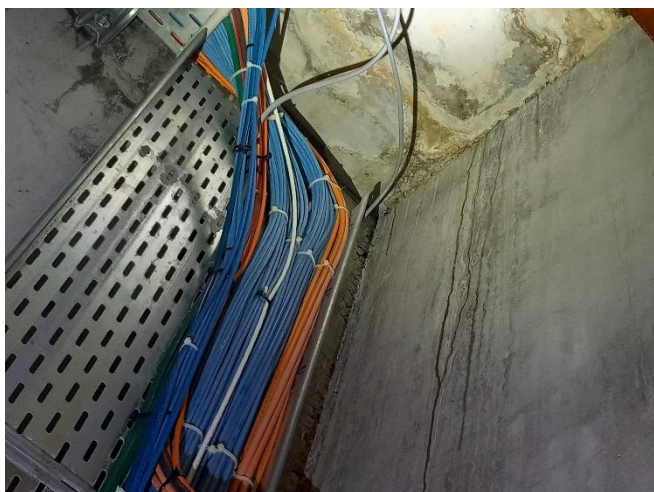
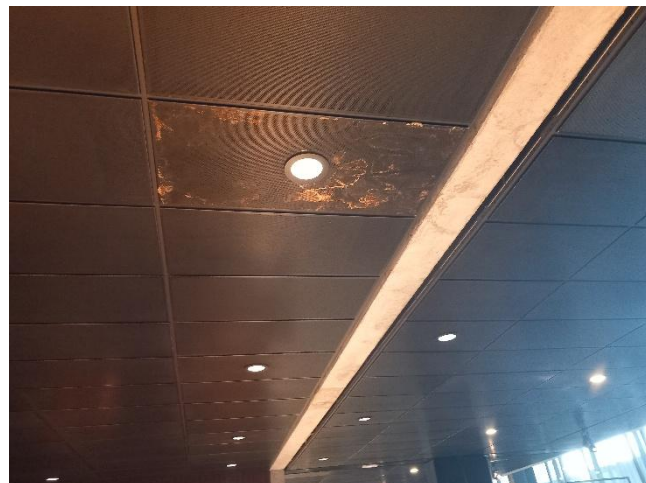
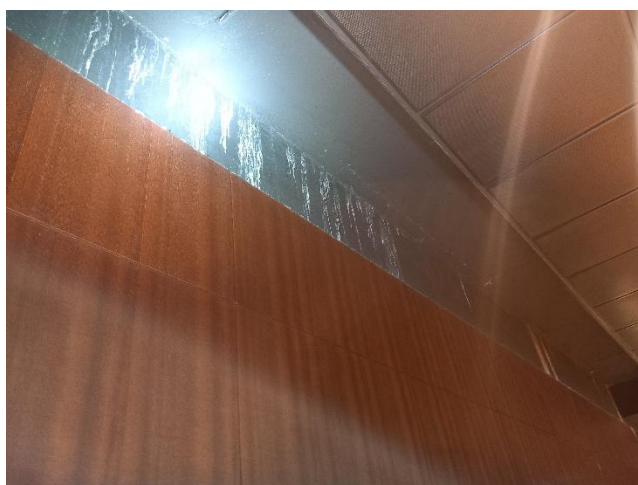
1) La zone banque d'accueil

Les infiltrations dans cette zone trouvent leur origine au droit de la terrasse des bureaux du 1^{er} étage.

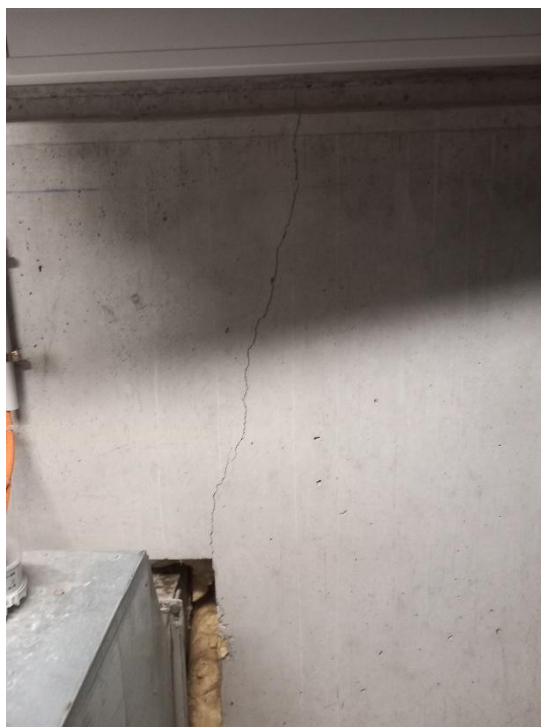
3) **Local désenfumage**

Le découpage dans le voile béton a été réalisé après le bétonnage du voile. Cette gaine constitue un rajout réalisé sans aucun ferrailage spécifique au droit de l'ouverture.

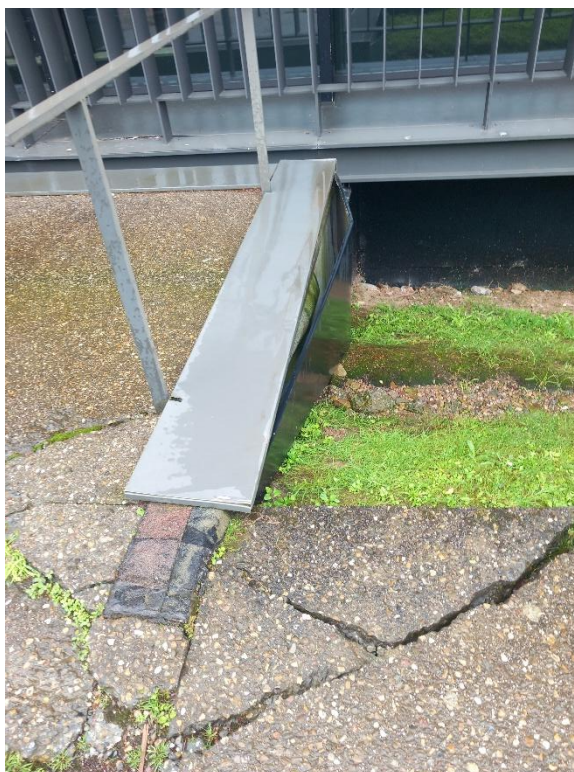
5) **L'entrée extérieur du CERD la dalle béton**

Diverses fissures transversales et longitudinales sont visibles sur le sol de l'entrée principale du CERD.

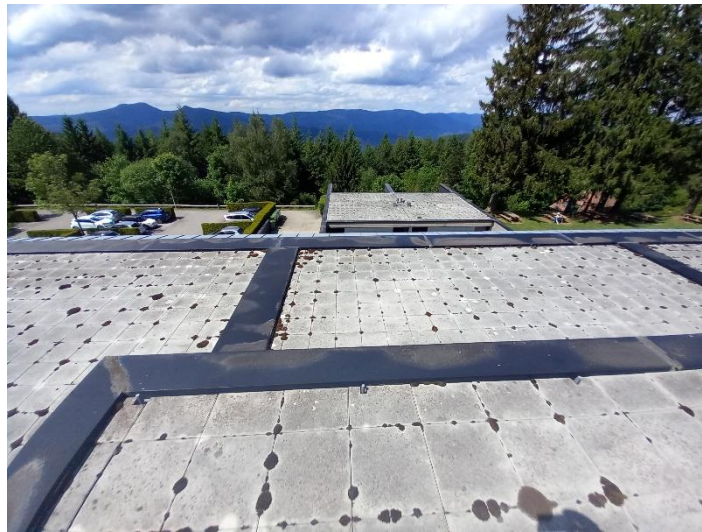
6) **Périphérie de la structure, les couvertines**

La partie supérieure des murs périphériques, habillée de pierres, est recouverte de couvertines en aluminium génératrice de désordre.

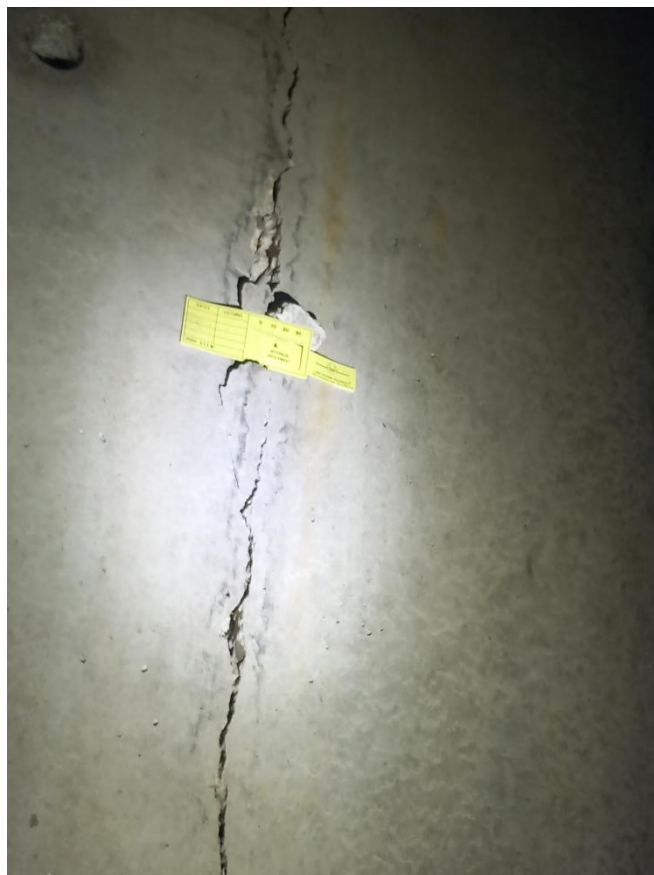
a) Le voile en béton armé fissuré

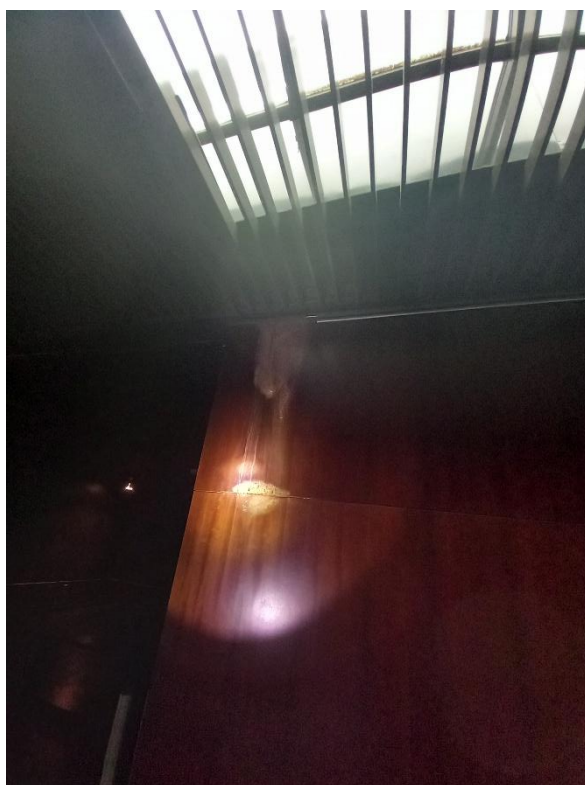
b) Les infiltrations sur le parement bois

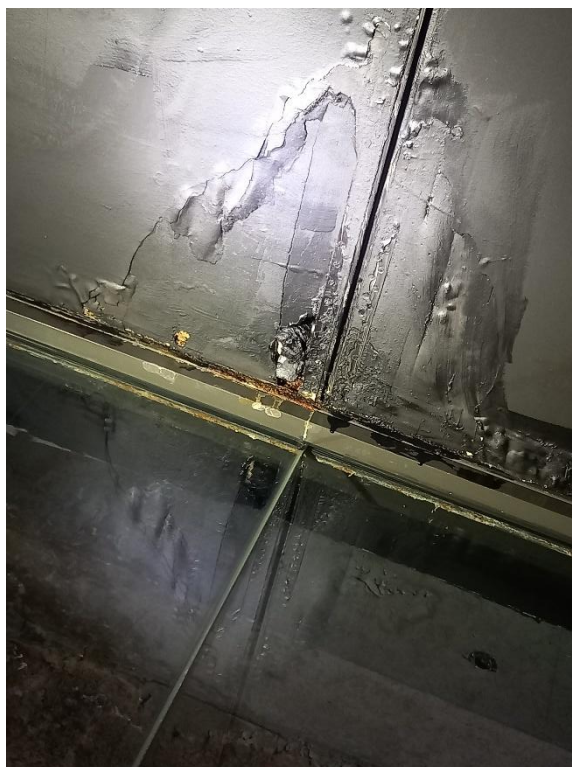
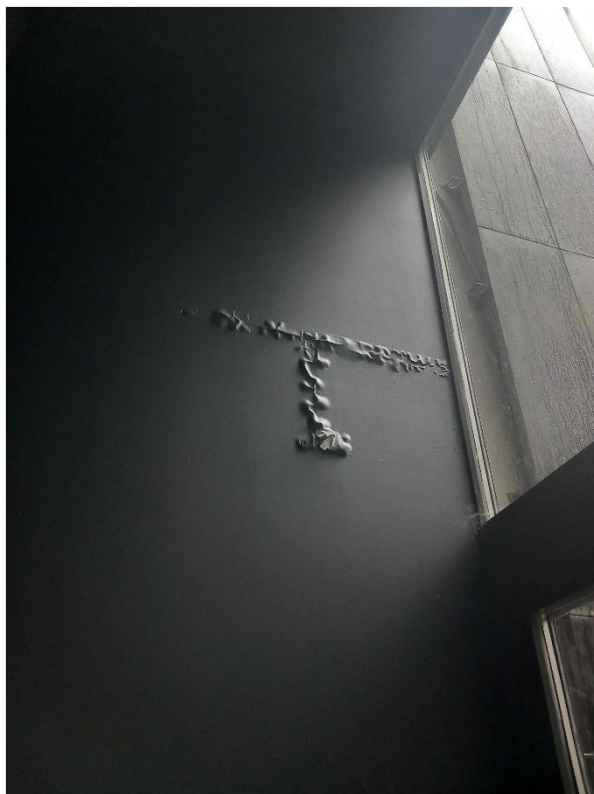
8) Au sous-sol

Les infiltrations multiples.
