## Rapport de mission de repérage des matériaux et produits contenant de l'amiante avant réalisation de travaux

Numéro de rapport	00297604 A
Propriétaire	SCIENCES SORBONNE UNIVERSITE 4 Place Jussieu 75252 PARIS CEDEX 5
Donneur d'ordre	SCIENCES SORBONNE UNIVERSITE 4 Place Jussieu 75252 PARIS CEDEX 5
Adresse de l'immeuble	UNIVERSITE PIERRE ET MARIE CURIE Loge gardien 11 rue Pierre et Marie Curie 75005 PARIS
Bâtiment ou installation	Loge gardien
Date de la commande	14/10/2025
La ou le(s) date(s) d'exécution du repérage	16/10/2025
Date d'émission du rapport de repérage	29/10/2025
Programme de travaux prévus par le donneur d'ordre et réf.	Réfection complète - y compris auvent, barreaux de fenêtre, dépose caméra

Dénomination :	<b>UNIVERSITE PIERRE ET MARIE CURIE Loge gardien</b>
Adresse complète :	<b>11 rue Pierre et Marie Curie 75005 PARIS</b>
Référence Cadastre :	<b>000BC - 0040</b>

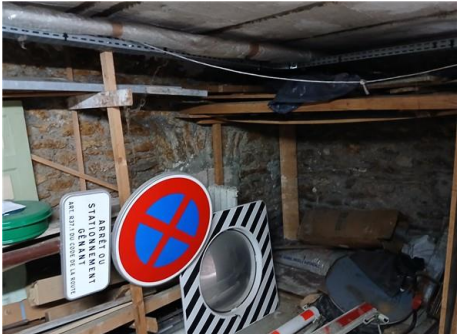
PRELEVEMENT : P014		
Emplacement

Localisation		
1er SS - Vide sanitaire Mur - B		
Nom de l'opérateur	Date de prélèvement	Matériau
BADIENGUILA NDAMBA Paja Rich Djof	16/10/2025	Pierres moellons - Enduit ciment
Résultat amiante		
Absence d'amiante		
DESCRIPTION DU PRELEVEMENT :		
<b>Objet :</b> Mortier de ciment de jointoiement des pierres moellons  <b>Support :</b>   <b>Taille :</b> 0 cm

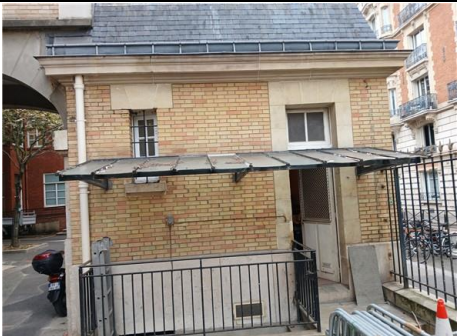
PRELEVEMENT : P016		
Emplacement

Localisation		
Extérieur - Façades Auvent - Façade arrière		
Nom de l'opérateur	Date de prélèvement	Matériau
BADIENGUILA NDAMBA Paja Rich Djof	16/10/2025	Métal - Peinture
Résultat amiante		
Absence d'amiante		
DESCRIPTION DU PRELEVEMENT :		
<b>Objet :</b> Joint colle ciment béton <b>Support :</b>  <b>Taille :</b> 0 cm
