Rapport de mission de repérage des matériaux et produits contenant de l'amiante avant réalisation de travaux dans un immeuble bâti

Numéro d'offre : **2880890.1**
Numéro de contrat : **C25176192**
Numéro de rapport (n° de tâche) : **T251362226**
Date : **15/09/2025**

Lieu d'intervention :
Immeuble de bureaux
63 quai VEIL PICARD SERVICE
EXECUTANT FAC 0000025
25030 BESANÇON CEDEX

Nature des travaux envisagés : Repérage amiante avant travaux - Remplacement d'ascenseur et travaux de cuvelage

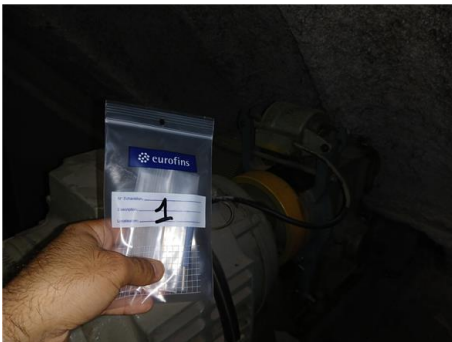
ANNEXE FICHES D'IDENTIFICATION ET DE COTATION
PRELEVEMENT : P001
Emplacement

Nom du client	Numéro de dossier	Partie d'ouvrage
DIR.REG.DES FINANCES PUBLIQUE FRANCHE-COMTE ET DEPT. DU DOUBS	T251362226	Combles - Machinerie d'ascenseur
Matériau	Date de prélèvement	Nom de l'opérateur
Garniture de friction	19/08/2025	NICOLE Florian
Localisation		
Machoire de frein - Ascenseur		
Résultat amiante		
Absence d'amiante		
DESCRIPTION DU PRELEVEMENT :		
Objet		
Garniture de friction		
DETAIL DES COUCHES DU PRELEVEMENT :		
Référence Couche	Description visuelle	
J01-COUCHE	Matériau semi-dur (noir) ; matériau souple (fibreux) (marron)	
DETAIL DES RESULTATS :		
Référence Couche	PV analyse Amiante	Conclusion amiante
J01-COUCHE	AR-25-LE-091808-01	Fibres d'amiante non détectées

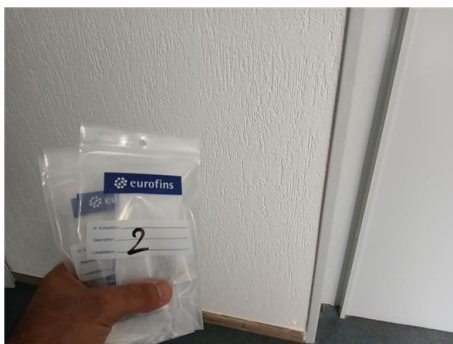
PRELEVEMENT : P002
Emplacement

Nom du client	Numéro de dossier	Partie d'ouvrage
DIR.REG.DES FINANCES PUBLIQUE FRANCHE-COMTE ET DEPT. DU DOUBS	T251362226	R+4 - Cage d'escalier et porte palière
Matériau	Date de prélèvement	Nom de l'opérateur
Enduit mural	19/08/2025	NICOLE Florian

Résultat amiante
Absence d'amiante
DESCRIPTION DU PRELEVEMENT :
Objet

Référence Couche	Description visuelle
J01-COUCHE	Matériau de type peinture (blanc) ; matériau semi-dur de type enduit (beige) ; matériau semi-dur de type plâtre (blanc)

Référence Couche	PV analyse Amiante	Conclusion amiante
J01-COUCHE	AR-25-LE-091808-01	Fibres d'amiante non détectées

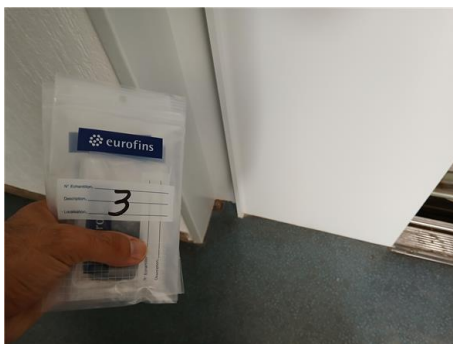
PRELEVEMENT : P003

Nom du client	Numéro de dossier	Partie d'ouvrage
DIR.REG.DES FINANCES PUBLIQUE FRANCHE-COMTE ET DEPT. DU DOUBS	T251362226	R+4 - Cage d'escalier et porte palière
Matériau	Date de prélèvement	Nom de l'opérateur
Revêtement de sol + Colle et ragréage	19/08/2025	NICOLE Florian

Absence d'amiante

Référence Couche	Description visuelle
J01-COUCHE	Matériau souple de type revêtement de sol (bleu)
001-COUCHE	Matériau de type colle (jaune) ; matériau semi-dur de type ragréage (rose)

Référence Couche	PV analyse Amiante	Conclusion amiante
J01-COUCHE	AR-25-LE-091808-01	Fibres d'amiante non détectées
001-COUCHE	AR-25-LE-091808-01	Fibres d'amiante non détectées

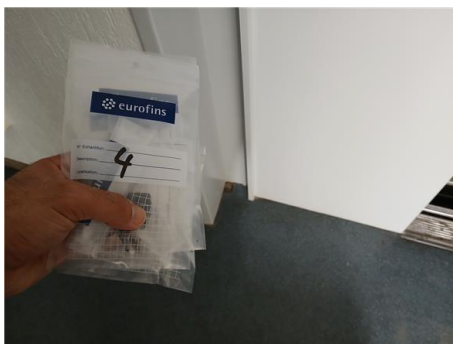
PRELEVEMENT : P004
Emplacement

Nom du client	Numéro de dossier	Partie d'ouvrage
DIR.REG.DES FINANCES PUBLIQUE FRANCHE-COMTE ET DEPT. DU DOUBS	T251362226	R+4 - Cage d'escalier et porte palière
Matériau	Date de prélèvement	Nom de l'opérateur
Dalle de sol et colle et ragréage	19/08/2025	NICOLE Florian

Résultat amiante
Présence d'amiante (Fibres d'amiante de type chrysotile)

Référence Couche	Description visuelle
J01-COUCHE	Matériau de type peinture (marron) ; matériau de type peinture (beige) ; matériau semi-dur de type dalle de sol (noir)
001-COUCHE	Matériau de type colle (jaune) ; matériau semi-dur de type ragréage (rose) ; matériau de type colle bitumineux (noir) ; matériau dur de type mortier, béton, chape (gris)

Référence Couche	PV analyse Amiante	Conclusion amiante
J01-COUCHE	AR-25-LE-091808-01	Fibres d'amiante de type chrysotile
001-COUCHE	AR-25-LE-091808-01	Fibres d'amiante de type chrysotile

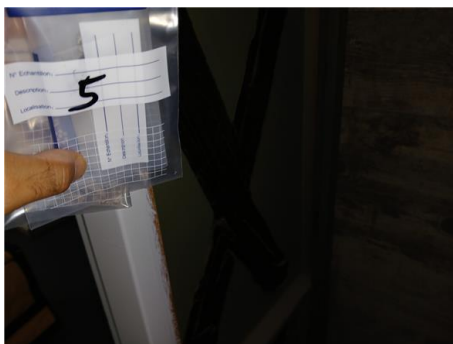
PRELEVEMENT : P005

Nom du client	Numéro de dossier	Partie d'ouvrage
DIR.REG.DES FINANCES PUBLIQUE FRANCHE-COMTE ET DEPT. DU DOUBS	T251362226	R+4 - Cage d'escalier et porte palière
Matériau	Date de prélèvement	Nom de l'opérateur
Bitume sur porte	19/08/2025	NICOLE Florian
Localisation		
Porte palières - Ascenseur		
Résultat amiante		
Présence d'amiante (Fibres d'amiante de type trémolite-amiante)		
DESCRIPTION DU PRELEVEMENT :		
Objet		
Bitume sur porte		
DETAIL DES COUCHES DU PRELEVEMENT :		
Référence Couche	Description visuelle	
J01-COUCHE	Matériau semi-dur (gris) ; matériau souple (bitumineux) (noir)	
DETAIL DES RESULTATS :		
Référence Couche	PV analyse Amiante	Conclusion amiante
J01-COUCHE	AR-25-LE-091808-01	Fibres d'amiante de type trémolite-amiante

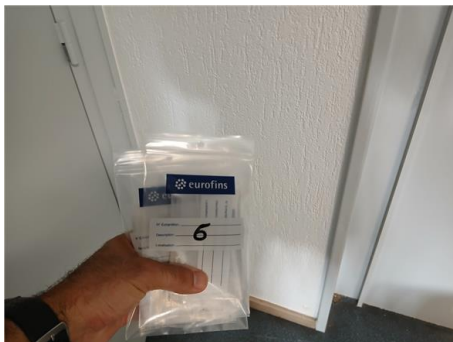
PRELEVEMENT : P006
Emplacement

Nom du client	Numéro de dossier	Partie d'ouvrage
DIR.REG.DES FINANCES PUBLIQUE FRANCHE-COMTE ET DEPT. DU DOUBS	T251362226	R+2 - Cage d'escalier et porte palière
Matériau	Date de prélèvement	Nom de l'opérateur
Enduit mural	19/08/2025	NICOLE Florian

Résultat amiante
Absence d'amiante
DESCRIPTION DU PRELEVEMENT :
Objet

Référence Couche	Description visuelle
J01-COUCHE	Matériau de type peinture (blanc) ; matériau semi-dur (beige)

Référence Couche	PV analyse Amiante	Conclusion amiante
J01-COUCHE	AR-25-LE-091808-01	Fibres d'amiante non détectées

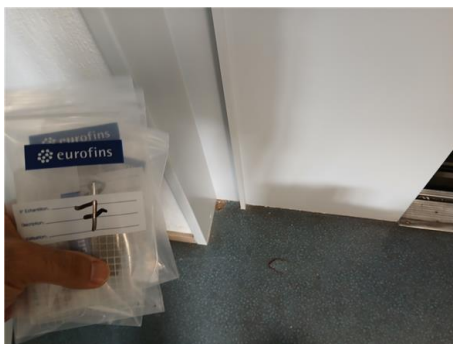
PRELEVEMENT : P007
Emplacement

Nom du client	Numéro de dossier	Partie d'ouvrage
DIR.REG.DES FINANCES PUBLIQUE FRANCHE-COMTE ET DEPT. DU DOUBS	T251362226	R+2 - Cage d'escalier et porte palière
Matériau	Date de prélèvement	Nom de l'opérateur
Revêtement de sol + Colle et ragréage	19/08/2025	NICOLE Florian

Résultat amiante
Absence d'amiante
DESCRIPTION DU PRELEVEMENT :
Objet

Référence Couche	Description visuelle
J01-COUCHE	Matériau souple de type revêtement de sol (bleu)
001-COUCHE	Matériau de type colle (jaune) ; matériau semi-dur de type ragréage (rose)

Référence Couche	PV analyse Amiante	Conclusion amiante
J01-COUCHE	AR-25-LE-091808-01	Fibres d'amiante non détectées
001-COUCHE	AR-25-LE-091808-01	Fibres d'amiante non détectées

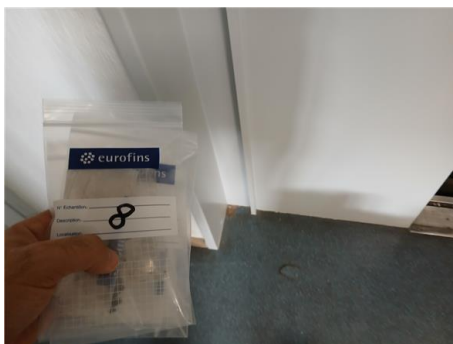
PRELEVEMENT : P008
Emplacement

Nom du client	Numéro de dossier	Partie d'ouvrage
DIR.REG.DES FINANCES PUBLIQUE FRANCHE-COMTE ET DEPT. DU DOUBS	T251362226	R+2 - Cage d'escalier et porte palière
Matériau	Date de prélèvement	Nom de l'opérateur
Dalle de sol et colle et ragréage	19/08/2025	NICOLE Florian

Résultat amiante
Présence d'amiante (Fibres d'amiante de type chrysotile)

Référence Couche	Description visuelle
J01-COUCHE	Matériau semi-dur de type dalle de sol (noir)
001-COUCHE	Matériau de type système d'enduit peinture (marron) ; matériau de type colle (jaune) ; matériau semi-dur de type ragréage (rose) ; matériau de type colle bitumineux (noir) ; matériau dur de type mortier, béton, chape (gris)

Référence Couche	PV analyse Amiante	Conclusion amiante
J01-COUCHE	AR-25-LE-091808-01	Fibres d'amiante de type chrysotile
001-COUCHE	AR-25-LE-091808-01	Fibres d'amiante de type chrysotile

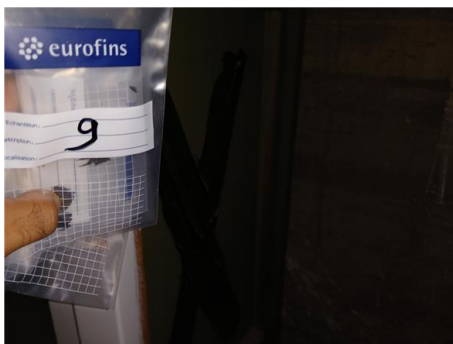
PRELEVEMENT : P009
Emplacement

Nom du client	Numéro de dossier	Partie d'ouvrage
DIR.REG.DES FINANCES PUBLIQUE FRANCHE-COMTE ET DEPT. DU DOUBS	T251362226	R+2 - Cage d'escalier et porte palière
Matériau	Date de prélèvement	Nom de l'opérateur
Bitume sur porte	19/08/2025	NICOLE Florian
Localisation		
Porte palières - Ascenseur		
Résultat amiante		
Présence d'amiante (Fibres d'amiante de type chrysotile)		
DESCRIPTION DU PRELEVEMENT :		
Objet		
Bitume sur porte		
DETAIL DES COUCHES DU PRELEVEMENT :		
Référence Couche	Description visuelle	
J01-COUCHE	Matériau semi-dur (gris) ; matériau souple bitumineux (noir)	
DETAIL DES RESULTATS :		
Référence Couche	PV analyse Amiante	Conclusion amiante
J01-COUCHE	AR-25-LE-091808-01	Fibres d'amiante de type chrysotile

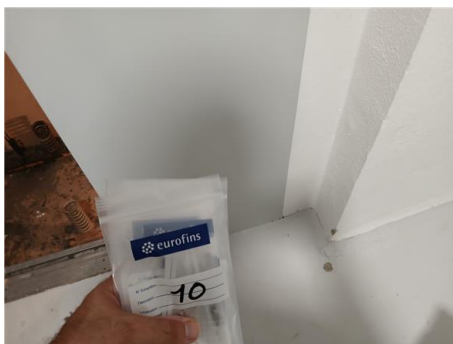
PRELEVEMENT : P010

Nom du client	Numéro de dossier	Partie d'ouvrage
DIR.REG.DES FINANCES PUBLIQUE FRANCHE-COMTE ET DEPT. DU DOUBS	T251362226	Sous sol - Cage d'escalier et porte palière
Matériau	Date de prélèvement	Nom de l'opérateur
Dalle béton et résine	19/08/2025	NICOLE Florian

Absence d'amiante

Référence Couche	Description visuelle
J01-COUCHE	Matériau de type système d'enduit peinture (blanc) ; matériau dur de type mortier, béton, chape (gris)
001-COUCHE	Matériau dur de type mortier, béton, chape (gris)

Référence Couche	PV analyse Amiante	Conclusion amiante
J01-COUCHE	AR-25-LE-091808-01	Fibres d'amiante non détectées
001-COUCHE	AR-25-LE-091808-01	Fibres d'amiante non détectées

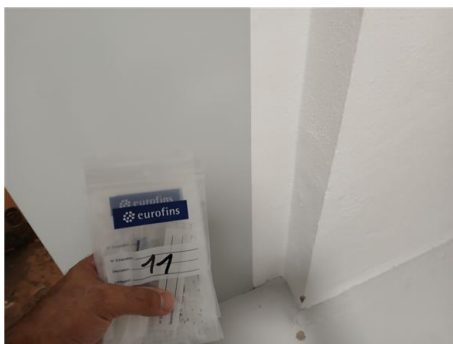
PRELEVEMENT : P011
Emplacement

Nom du client	Numéro de dossier	Partie d'ouvrage
DIR.REG.DES FINANCES PUBLIQUE FRANCHE-COMTE ET DEPT. DU DOUBS	T251362226	Sous sol - Cage d'escalier et porte palière
Matériau	Date de prélèvement	Nom de l'opérateur
Enduit mural	19/08/2025	NICOLE Florian

Résultat amiante
Absence d'amiante
DESCRIPTION DU PRELEVEMENT :
Objet

Référence Couche	Description visuelle
J01-COUCHE	Matériau de type système d'enduit peinture (blanc) ; matériau dur de type mortier, béton, chape (gris)

Référence Couche	PV analyse Amiante	Conclusion amiante
J01-COUCHE	AR-25-LE-091808-01	Fibres d'amiante non détectées

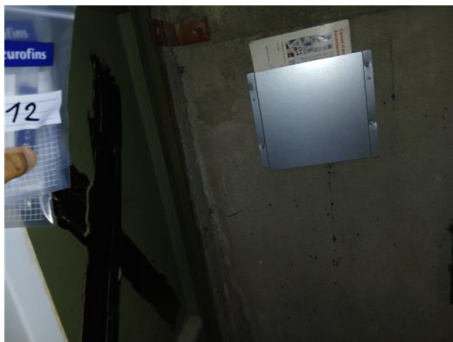
PRELEVEMENT : P012
Emplacement

Nom du client	Numéro de dossier	Partie d'ouvrage
DIR.REG.DES FINANCES PUBLIQUE FRANCHE-COMTE ET DEPT. DU DOUBS	T251362226	Sous sol - Cage d'escalier et porte palière
Matériau	Date de prélèvement	Nom de l'opérateur
Bitume sur porte	19/08/2025	NICOLE Florian

Résultat amiante
Absence d'amiante
DESCRIPTION DU PRELEVEMENT :
Objet

Référence Couche	Description visuelle
J01-COUCHE	Matériau semi-dur (beige) ; matériau souple bitumineux (noir)

Référence Couche	PV analyse Amiante	Conclusion amiante
J01-COUCHE	AR-25-LE-091808-01	Fibres d'amiante non détectées

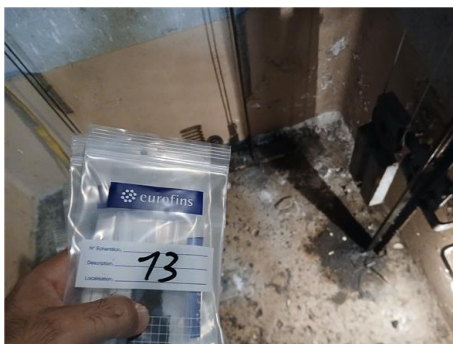
PRELEVEMENT : P013
Emplacement

Nom du client	Numéro de dossier	Partie d'ouvrage
DIR.REG.DES FINANCES PUBLIQUE FRANCHE-COMTE ET DEPT. DU DOUBS	T251362226	Sous sol - Trémis
Matériau	Date de prélèvement	Nom de l'opérateur
Enduit mural	19/08/2025	NICOLE Florian

Résultat amiante
Absence d'amiante
DESCRIPTION DU PRELEVEMENT :
Objet

Référence Couche	Description visuelle
J01-COUCHE	Matériau semi-dur (fibreuse) (noir) ; matériau semi-dur (beige) ; matériau semi-dur (noir)

Référence Couche	PV analyse Amiante	Conclusion amiante
J01-COUCHE	AR-25-LE-091808-01	Fibres d'amiante non détectées

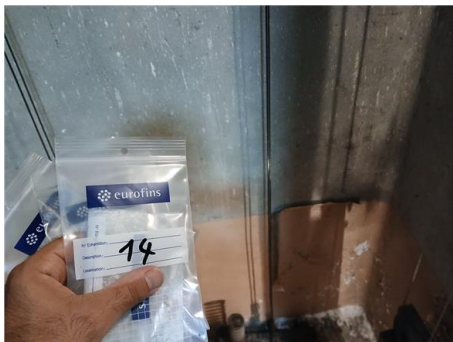
PRELEVEMENT : P014

Nom du client	Numéro de dossier	Partie d'ouvrage
DIR.REG.DES FINANCES PUBLIQUE FRANCHE-COMTE ET DEPT. DU DOUBS	T251362226	Sous sol - Trémis
Matériau	Date de prélèvement	Nom de l'opérateur
Dalle béton et résine	19/08/2025	NICOLE Florian

Absence d'amiante

Référence Couche	Description visuelle
J01-COUCHE	Matériau de type peinture (marron) ; matériau dur de type mortier, béton, chape (gris) ; matériau semi-dur (blanc)

Référence Couche	PV analyse Amiante	Conclusion amiante
J01-COUCHE	AR-25-LE-091808-01	Fibres d'amiante non détectées

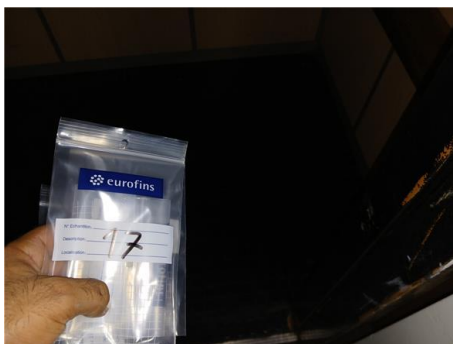
PRELEVEMENT : P017
Emplacement

Nom du client	Numéro de dossier	Partie d'ouvrage
DIR.REG.DES FINANCES PUBLIQUE FRANCHE-COMTE ET DEPT. DU DOUBS	T251362226	Sous sol - Cabine d'ascenseur
Matériau	Date de prélèvement	Nom de l'opérateur
Revêtement de sol jaune et colle	19/08/2025	NICOLE Florian
Localisation		
Revêtement de sol - Sol		
Résultat amiante		
Absence d'amiante		
DESCRIPTION DU PRELEVEMENT :		
Objet		
Revêtement de sol jaune et colle		
DETAIL DES COUCHES DU PRELEVEMENT :		
Référence Couche	Description visuelle	
J01-COUCHE	Matériau souple de type dalle de sol (beige) ; matériau de type colle (jaune)	
DETAIL DES RESULTATS :		
Référence Couche	PV analyse Amiante	Conclusion amiante
J01-COUCHE	AR-25-LE-091808-01	Fibres d'amiante non détectées
