DOSSIER DE DIAGNOSTIC TECHNIQUE

Direction départementale des
finances publiques du Doubs
63 QUAI VEIL PICARD
25030 BESANCON

Rapport de repérage des matériaux et produits contenant de l'amiante avant réalisation de travaux dans un immeuble bâti

Remplacement de deux ascenseurs et du sol dans un bureau.

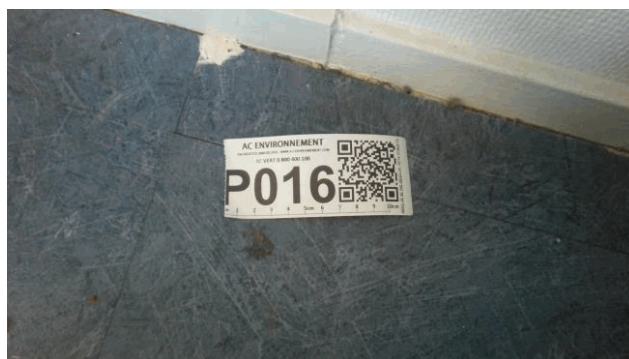
002ER653747 n°16 - 1 (P16)	Bureau - Vol 7 (Bureau)	Prélevement négatif
002ER653747 n°17 - 1 (P17)	Bureau - Vol 7 (Bureau)	Prélevement positif

002ER653747 n°16 - 1 (P16) - Bureau - Vol 7 (Bureau)

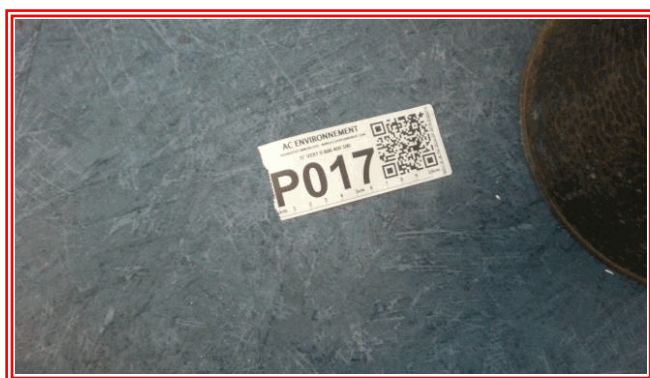
Localisation	Catégorie	Composant	Partie de composant	Sur avis / réf pré.
Vol 7 (Bureau)	Revêtement de sol	Revêtement de sol	Ragréage	P17
Vol 9 (Ascenseur 2)	Revêtement de sol	Revêtement de sol	Dalles plastiques	P23
Vol 10 (Ascenseur 3)	Revêtement de sol	Revêtement de sol	Dalles plastiques	P23
Vol 11 (Ascenseur 4)	Revêtement de sol	Revêtement de sol	Dalles plastiques	P23
Vol 12 (Ascenseur 5)	Revêtement de sol	Revêtement de sol	Dalles plastiques	P23
Vol 13 (Ascenseur 6)	Revêtement de sol	Revêtement de sol	Dalles plastiques	P23
Vol 9 (Ascenseur 2)	Revêtement de sol	Revêtement de sol	Ragréage	P24
Vol 10 (Ascenseur 3)	Revêtement de sol	Revêtement de sol	Ragréage	P24
Vol 11 (Ascenseur 4)	Revêtement de sol	Revêtement de sol	Ragréage	P24
Vol 12 (Ascenseur 5)	Revêtement de sol	Revêtement de sol	Ragréage	P24
Vol 13 (Ascenseur 6)	Revêtement de sol	Revêtement de sol	Ragréage	P24

002ER653747 n°17 - 1 (P17) - Bureau - Vol 7 (Bureau)

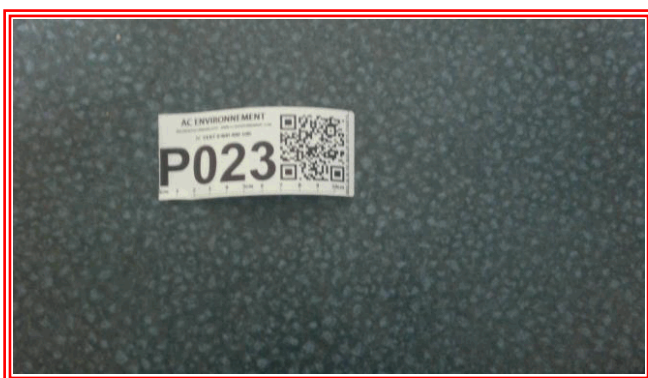
002ER653747 n°23 - 1 (P23) - Ascenseur1 RDC - Vol 9
(Ascenseur 2)

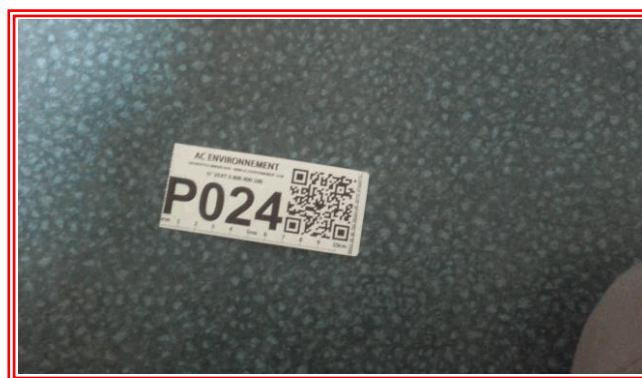
002ER653747 n°24 - 1 (P24)	Ascenseur1 RDC - Vol 9 (Ascenseur 2)	Prélevement positif
002ER653747 n°24 - 2 (P24)	Ascenseur1 RDC - Vol 9 (Ascenseur 2)	Prélevement positif
002ER653747 n°38 - 1 (P38)	Ascenseur1 RDC - Vol 9 (Ascenseur 2)	Prélevement négatif
002ER653747 n°34 - 1 (P34)	Ascenseur2 R+1 - Vol 16 (Ascenseur 9)	Prélevement négatif
002ER653747 n°35 - 1 (P35)	Ascenseur2 R+1 - Vol 16 (Ascenseur 9)	Prélevement négatif
002ER653747 n°36 - 1 (P36)	Ascenseur2 R+1 - Vol 16 (Ascenseur 9)	Prélevement négatif
002ER653747 n°29 - 1 (P29)	Ascenseur2 R-1 - Vol 14 (Ascenseur 7)	Prélevement négatif
002ER653747 n°30 - 1 (P30)	Ascenseur2 R-1 - Vol 14 (Ascenseur 7)	Prélevement négatif
002ER653747 n°31 - 1 (P31)	Ascenseur2 R-1 - Vol 14 (Ascenseur 7)	Prélevement négatif
002ER653747 n°32 - 1 (P32)	Ascenseur2 RDC - Vol 15 (Ascenseur 8)	Prélevement négatif
002ER653747 n°33 - 1 (P33)	Ascenseur2 RDC - Vol 15 (Ascenseur 8)	Prélevement négatif

002ER653747 n°24 - 1 (P24) - Ascenseur1 RDC - Vol 9
(Ascenseur 2)

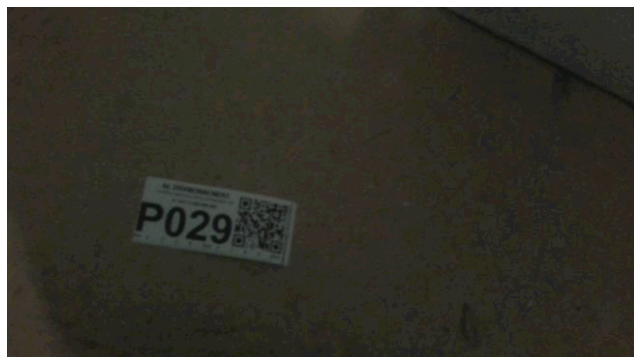
002ER653747 n°29 - 1 (P29) - Ascenseur2 R-1 - Vol 14
(Ascenseur 7)

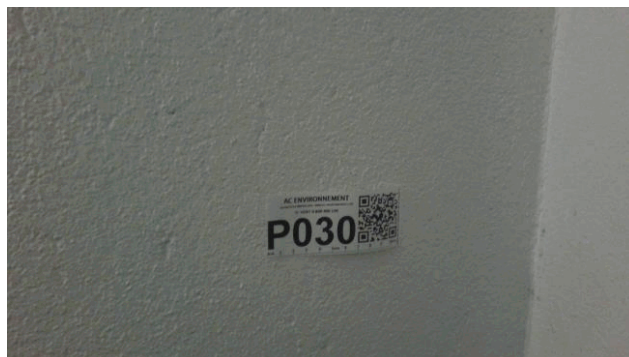
Ascenseur 2 R-1	Vol 14 (Ascenseur 7)	Murs et cloisons	Enduits ciment	P30	Réalisation d'un prélèvement		002ER653747 n°30 - 1	P30	Peinture / Enduit / Mortier - Effritable / Effritable / Dur - Blanc / Blanc / Gris	Négatif	Négatif sur analyse

002ER653747 n°30 - 1 (P30) - Ascenseur2 R-1 - Vol 14
(Ascenseur 7)

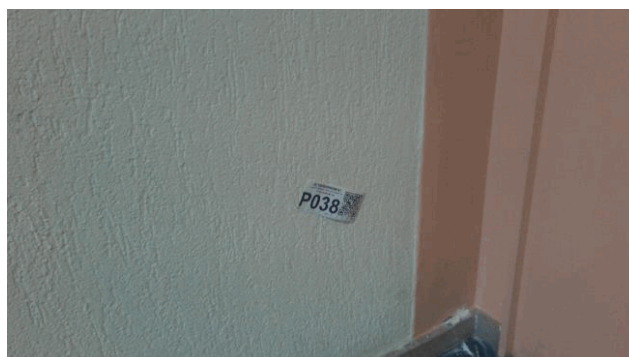
Ascense ur1 R+3	Vol 12 (Ascenseur 5)	Murs et cloisons	Enduits plâtre	S41	Sondage et extension de la ZPSO du prélèvement P38		002ER 65374 7 n°38 - 1	P38	Peinture / Enduit / Plâtre - Effritable / Effritable / Effritable - Beige / Blanc / Blanc	Négatif	Négatif sur analyse

002ER653747 n°38 - 1 (P38) - Ascenseur1 RDC - Vol 9
(Ascenseur 2)
