## Rapport de repérage du plomb avant travaux

Número de rapport	<b>Sorbonne Université 79318 P</b>
Propriétaire	<b>Sorbonne Université</b>
Donneur d'ordre	<b>Sorbonne Université</b>
Adresse de l'immeuble	<b>2 place de la Gare de la Ceinture 78210 SAINT-CYR-L'ÉCOLE</b>
Bâtiment ou installation	<b>Bâtiment 10</b>
Date de la commande	<b>03-12-24</b>
La ou le(s) date(s) de la visite	<b>12-12-24</b>
Date d'édition du rapport de repérage	<b>12-12-24</b>
Nombre total de pages du rapport, annexes comprises	<b>15</b>
Liste des documents transmis par le donneur d'ordre	<b>Néant</b>

Sorbonne Université 79318 P

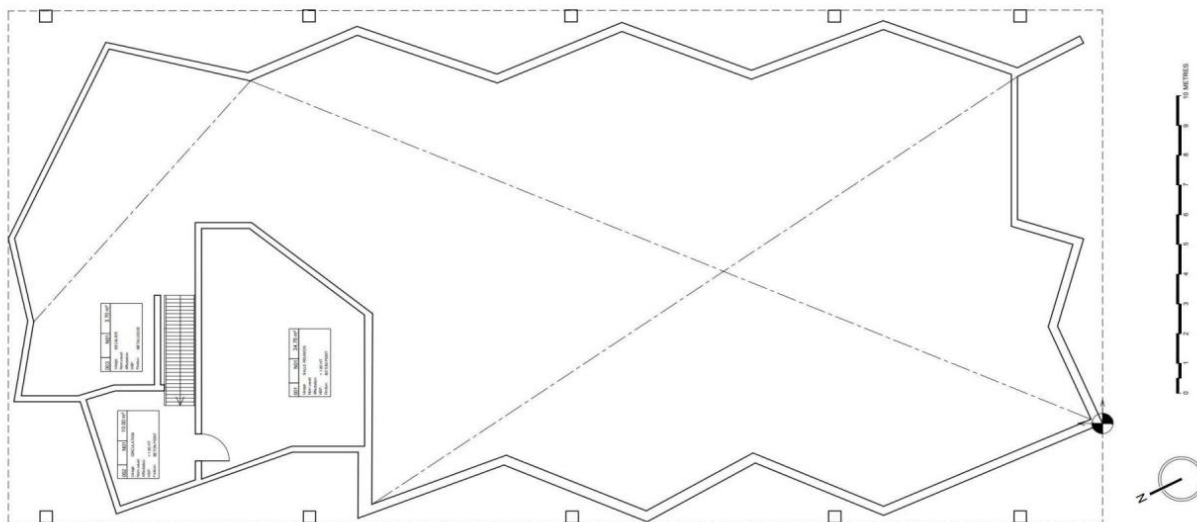
**BATIMENT 10**  
Affaire N° 79318  
2, Place gare de la ceinture 78210 Saint Cyr l'Ecole  
Planche de repérage PLOMB 01/03

Absence de revêtements contenant du plomb

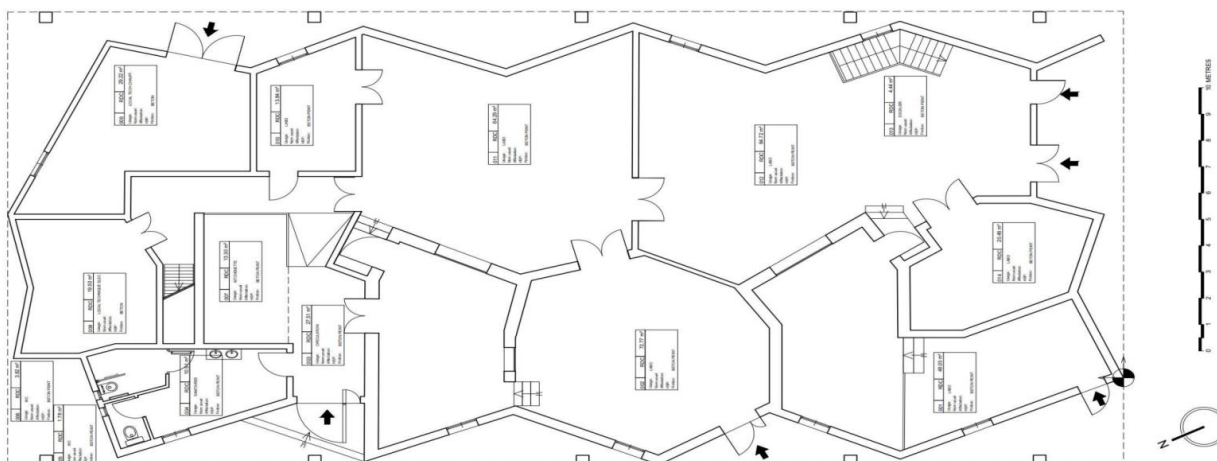
**BATIMENT 10**  
**Affaire N° 79318**  
**2, Place gare de la ceinture 78210 Saint Cyr l'Ecole**  
**Planche de repérage PLOMB 02/03**

Absence de revêtements contenant du plomb

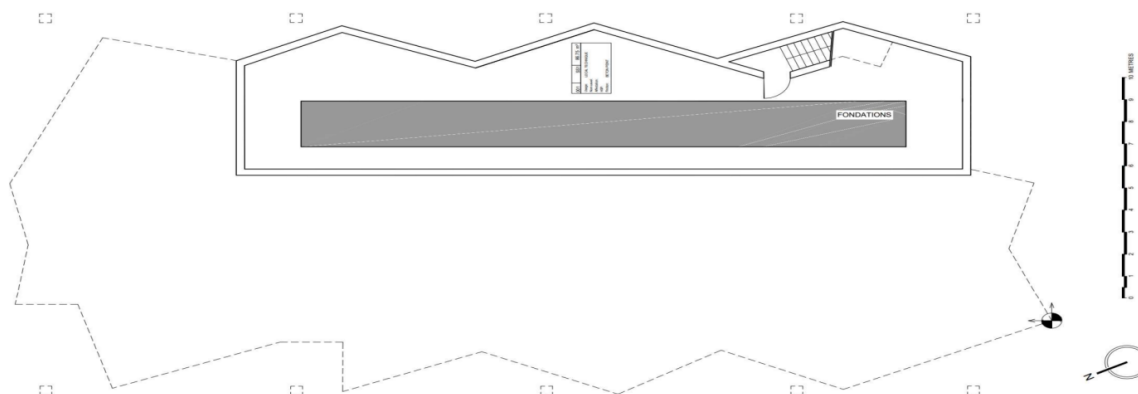
**BATIMENT 10**  
**Affaire N° 79318**  
**2, Place gare de la ceinture 78210 Saint Cyr l'Ecole**  
**Planche de repérage PLOMB 03/03**

Absence de revêtements contenant du plomb
