# Rapport de mission de repérage des matériaux et produits contenant de l'amiante avant réalisation de travaux dans un immeuble bâti

Campus Saint Cyr - Sorbonne Université 2 Place de la Gare de la Ceinture,  
Bâtiment 10  
78210 Saint-Cyr-l'École

**Référence du dossier :** 2505CIDER -  
B11640000001223

Changement du complexe d'étanchéité de toiture du bâtiment 10.

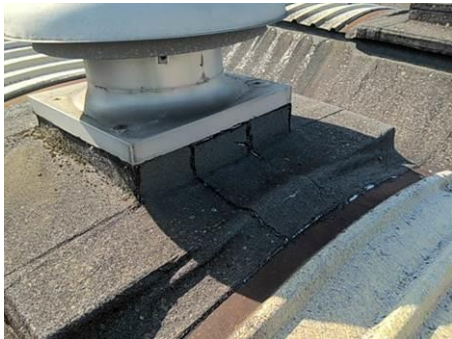
N° de prélèvements	N° de composant *1	Localisation	Composant de la construction	Description opérateur	Date du prélèvement	Résultat de l'analyse	Photo
P004	ZPSO-002	Extérieur - Toiture Bât 10	1 - Couvertures, Toitures, Terrasses et étanchéités - Étanchéité de toiture terrasse	Parties planes ou relevés : complexes asphaltés	15/06/2025	Absence d'amiante

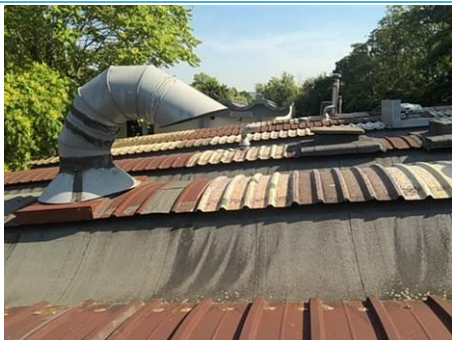
P005	ZPSO-003	Extérieur - Toiture Bât 10	1 - Couvertures, Toitures, Terrasses et étanchéités - Éléments associés à la toiture	Conduit de fumée	15/06/2025	Absence d'amiante

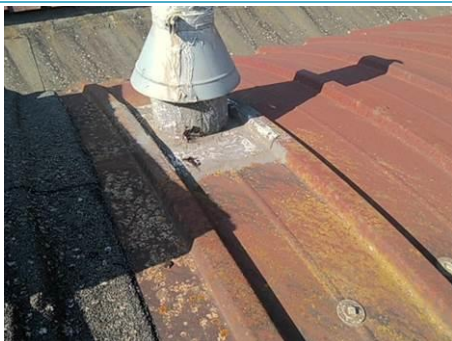
P006	ZPSO-003	Extérieur - Toiture Bât 10	1 - Couvertures, Toitures, Terrasses et étanchéités - Éléments associés à la toiture	Conduit de fumée	15/06/2025	Absence d'amiante

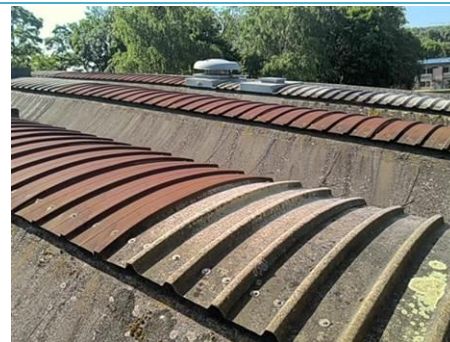
N° de composant	Localisation	Description	Justification	Photo
ZPSO-001	Toiture Bât 10	Partie plane : revêtement bitumineux (Etanchiété)	Absence d'amiante (Après analyse en laboratoire)	
ZPSO-002	Toiture Bât 10	relevés d'étanchéité	Absence d'amiante (Après analyse en laboratoire)	
ZPSO-003	Toiture Bât 10	Relevé d'étanchéité sur Conduit de fumée	Absence d'amiante (Après analyse en laboratoire)	
ZPSO-004	Toiture Bât 10	Plaques en polycarbonates et métal	Matériau ou produit qui par nature ne contient pas d'amiante

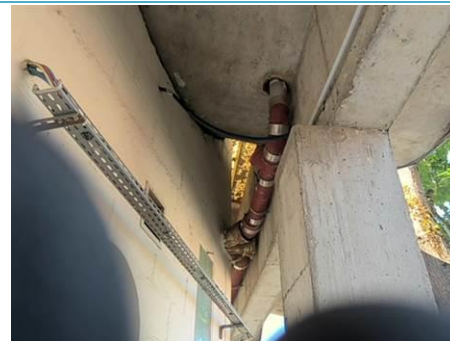
ZPSO-005	Toiture Bât 10	Conduit d'eaux pluviales métalliques	Matériau ou produit qui par nature ne contient pas d'amiante
