DOSSIER DE DIAGNOSTIC TECHNIQUE

Référence : 002EW775473

Site de Gray - EHPAD de l'Hôtel-Dieu
87 Grande Rue
70100 GRAY

Rapport de repérage des matériaux et produits contenant de l'amiante avant réalisation de travaux dans un immeuble bâti

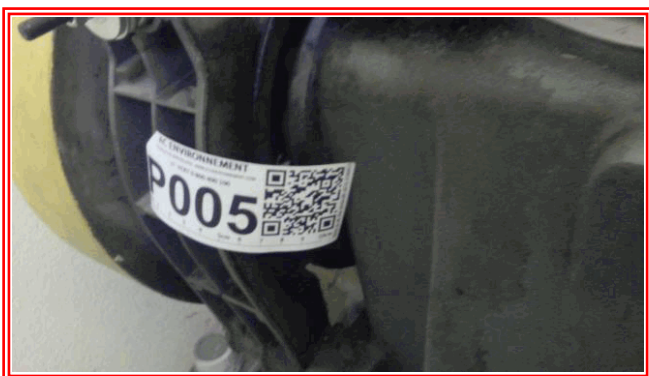
002EW775473 n°5 - 1 (P5) - Ascenseur- 21000650274 -
Vol 5 (Machinerie ascenseur 2)

Localisation	Catégorie	Composant	Partie de composant	Sur avis / réf pré.
Vol 5 (Machinerie ascenseur 2)	Ascenseurs et monte charges	Machinerie	Frein	P5
Vol 9 (Machinerie ascenseur 3)	Ascenseurs et monte charges	Machinerie	Frein	P6
Vol 17 (Palier 5)	Revêtement de sol	Revêtement de sol	Dalles plastiques	P11
