Référence : 002EW775471

Site d'Héricourt - EHPAD

Rapport de repérage des matériaux et produits contenant de l'amiante avant réalisation de travaux dans un immeuble bâti

Les travaux envisagés sont le remplacement des ascenseurs.

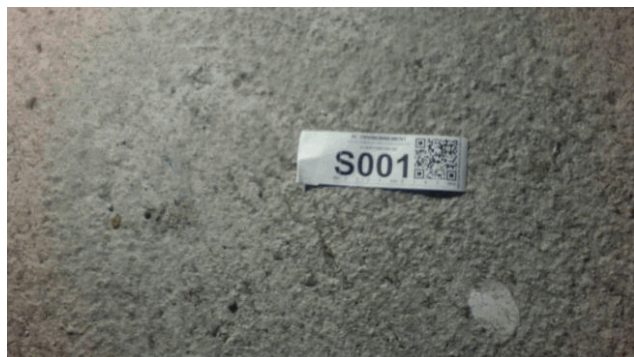
S1 - 1 (S1) - 1 RUE EDGAR FAURE - 1431587 - Vol 1
(Fosse 1)

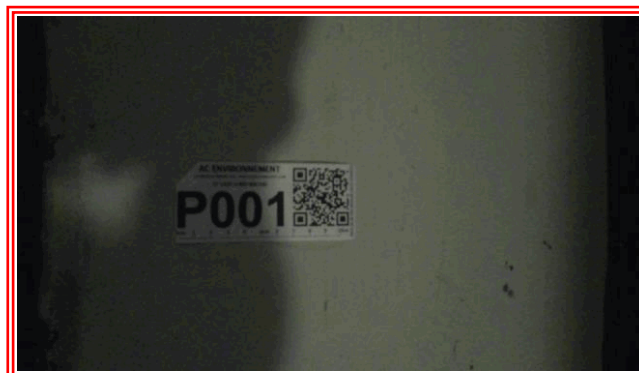
Localisation	Catégorie	Composant	Partie de composant	Sur avis / réf pré.
Vol 3 (Palier 1)	Ascenseurs et monte charges	Portes palières	Enduit coupe feu porte palières	P1
Vol 2 (Cabine 1)	Ascenseurs et monte charges	Cabine	Parois verticales enduit porte	P2
Vol 9 (Cabine 2)	Ascenseurs et monte charges	Cabine	Parois verticales enduit porte	P4
Vol 10 (Palier 5)	Ascenseurs et monte charges	Portes palières	Enduit coupe feu porte palières	P5

002EW775471 n°1 - 1 (P1) - 1 RUE EDGAR FAURE -
1431587 - Vol 3 (Palier 1)

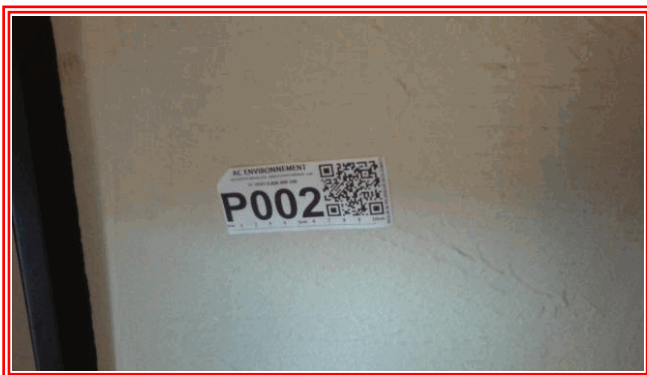
002EW775471 n°2 - 1 (P2) - 1 RUE EDGAR FAURE -
1431587 - Vol 2 (Cabine 1)

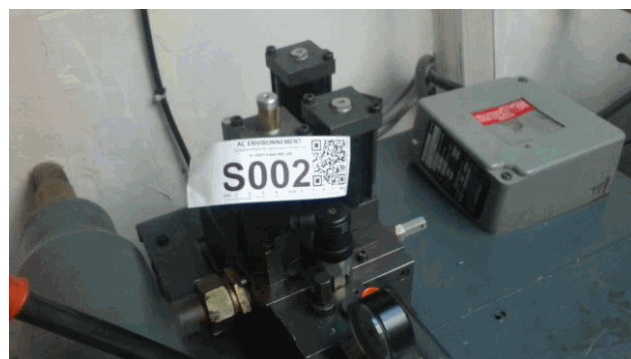
S2 - 1 (S2) - 1 RUE EDGAR FAURE - 1431587 - Vol 4
(Machinerie ascenseur 1)

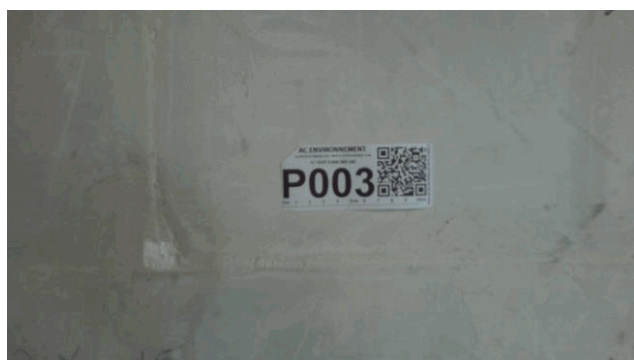
002EW775471 n°3 - 1 (P3) - 1 RUE EDGAR FAURE -
1431587 - Vol 4 (Machinerie ascenseur 1)

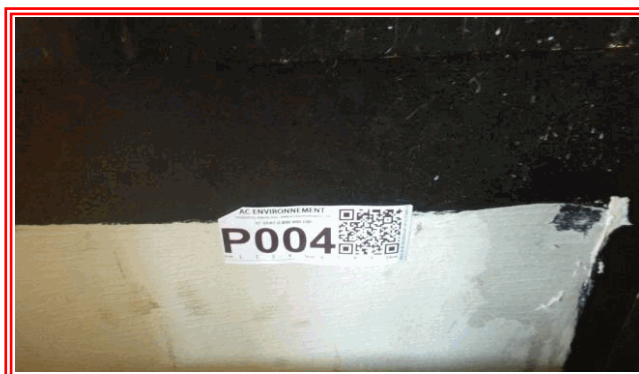
Plan	Localisation	Composant	Partie composant	Réf action	Observation	Précision loc.	Ref photo	Ref Pré.	Descriptif	Résultat	Conclusion
Ascenseur - 1431584	Vol 9 (Cabine 2)	Cabine	Parois verticales enduit porte	P4	Réalisation d'un prélèvement		002EW775471 n°4 - 1	P4	Matériau - Effritable - Fibreux - Blanc	Positif	Présence sur analyse
Ascenseur - 1431584	Vol 10 (Palier 5)	Portes palières	Enduit coupe feu porte palières	P5	Réalisation d'un prélèvement		002EW775471 n°5 - 1	P5	Matériau - Effritable - Blanc	Positif	Présence sur analyse

002EW775471 n°4 - 1 (P4) - Ascenseur - 1431584 -
Vol 9 (Cabine 2)

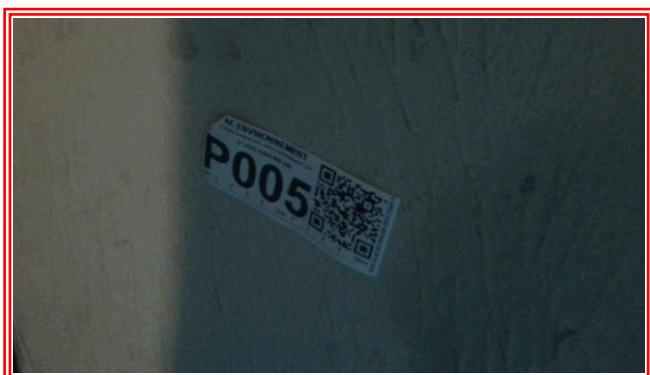
002EW775471 n°5 - 1 (P5) - Ascenseur - 1431584 - Vol 10 (Palier 5)

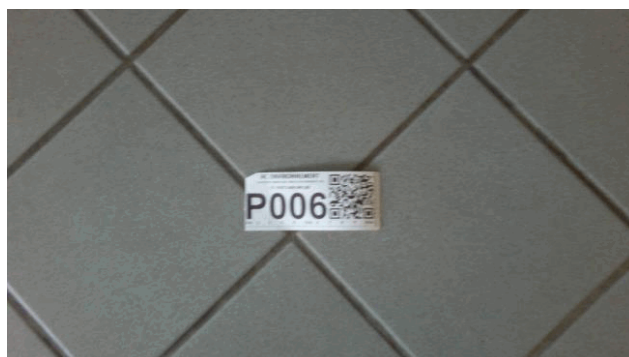
002EW775471 n°6 - 1 (P6) - RDC - Vol 5 (Palier 2)

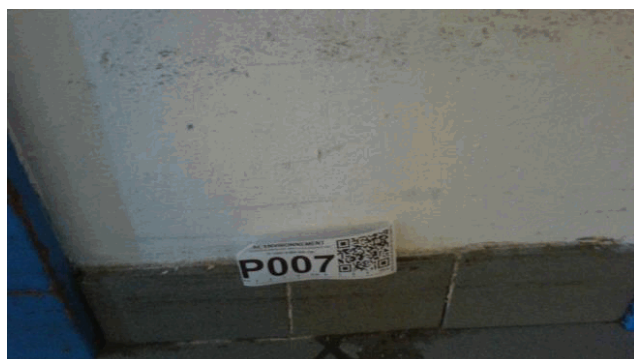
002EW775471 n°7 - 1 (P7) - RDC - Vol 5 (Palier 2)

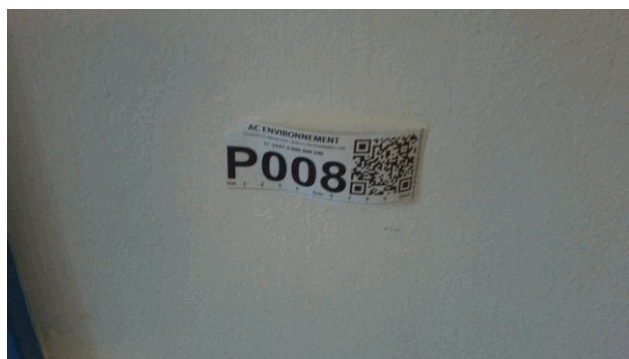
RDC	Vol 5 (Palier 2)	Murs et cloisons	Enduits plâtre	P8	Sondage et extension de la ZPSO du prélèvement P8		002EW 77547 1 n°8 - 1	P8	Peinture / Enduit / Plâtre - Effritable / Effritable / Effritable - Blanc / Blanc / Blanc	Négatif	Négatif sur analyse

002EW775471 n°8 - 1 (P8) - RDC - Vol 5 (Palier 2)
