Référence : 002EW775475

Site de LURE - EHPAD Marie Richard
37 Avenue Carnot
70200 LURE

Rapport de repérage des matériaux et produits contenant de l'amiante avant réalisation de travaux dans un immeuble bâti

Les travaux envisagés sont le remplacement des ascenseurs.

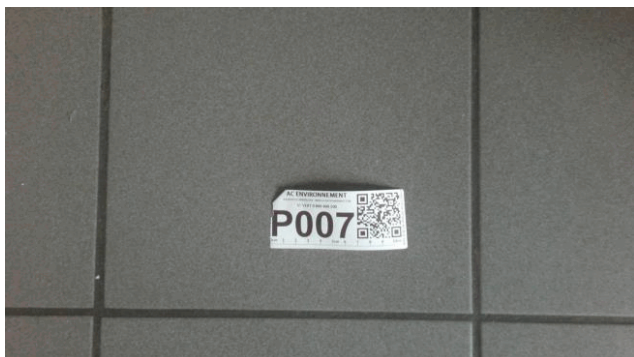
002EW775475 n°7 - 1 (P7) - 37 AVENUE CARNOT -
EHPAD Marie Richard - 1017971 - Vol 6 (Palier RDC)

37 AVENUE CARNOT - EHPAD Marie Richard - 1017971	Vol 6 (Palier RDC)	Revêtement de sol	Colles de carrelage	P7	Réalisation d'un prélèvement		002EW 77547 5 n°7 - 1	P7	Colle - Dur - Gris	Négatif	Négatif sur analyse

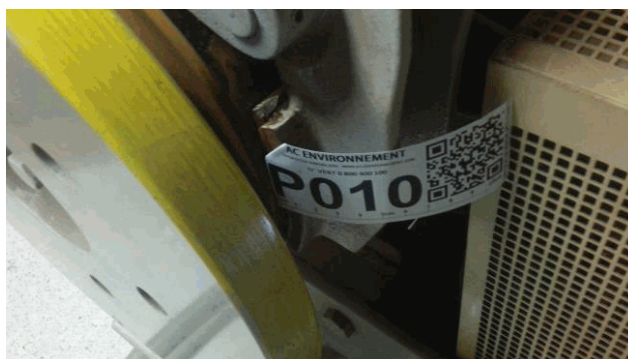
002EW775475 n°10 - 1 (P10) - 37 AVENUE CARNOT -
EHPAD Marie Richard - 1017971 - Vol 1 (Machinerie
ascenseur)

P10	Ascenseurs et monte charges	Machinerie	Matériau / Matériau - Effritable / Dur - Marron / Gris	37 AVENUE CARNOT - EHPAD Marie Richard - 1017971 - Vol 1 (Machinerie ascenseur)

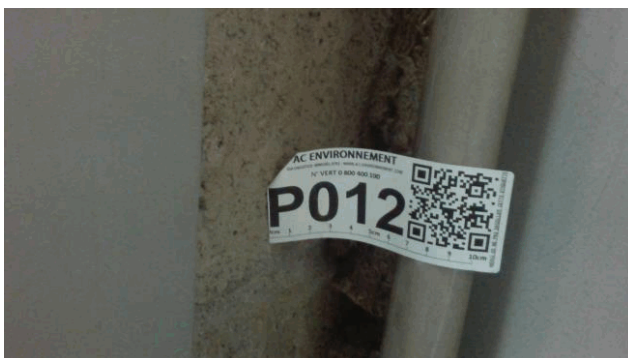
002EW775475 n°12 - 1 (P12) - 37 AVENUE CARNOT -
EHPAD Marie Richard - 1017970 - Vol 11 (Palier R+2)

37 AVENUE CARNOT - EHPAD Marie Richard - 1017970	Vol 11 (Palier R+2)	Murs et cloisons	Isolant intérieur	P12	Sondage et extension de la ZPSO du prélèvement P12		002EW 77547 5 n°12 - 1	P12	Laine - Fibreux Souple - Jaune	Négatif	Négatif sur analyse
